## INFORME TÉCNICO DE FISCALIZACIÓN AMBIENTAL

#### SANEAMIENTO AMBIENTAL FOSAS ENAP MAGALLANES

DFZ-2019-185-XII-RCA

DICIEMBRE 2019

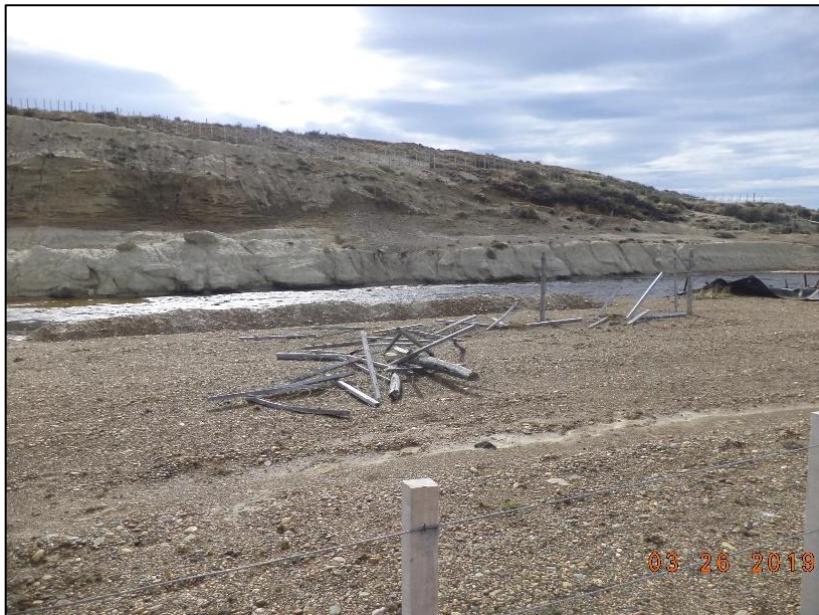
- En el extremo Este de la fosa se constató acumulación de arena.
- Al interior de la fosa se observó la presencia de costrones de tierra impregnada de líquidos semejables a hidrocarburos, así como otros residuos sólidos (tambor metálico, maderas y otros).

- Dentro del cierre perimetral, pero fuera de la fosa, específicamente en su borde sur, se constató la existencia de acopio de costrones impregnados de material semejable a hidrocarburos y vestigios de un cerco ganadero caído.

- Asimismo, se constató que la fosa no poseía pretils de contención para aguas lluvias en todo su contorno, sino solo en el lado Este (Ver Fotografía 1).

<b>Fotografía 1.</b>	<b>Fecha:</b> 26-03-2019	<b>Fotografía 2.</b>	<b>Fecha:</b> 27-03-2019
<b>Coordenadas UTM DATUM WGS84 HUSO 19</b>	<b>Norte:</b> 4161626	<b>Este:</b> 526553	<b>Coordenadas UTM DATUM WGS84 HUSO 19</b>
<b>Descripción del medio de prueba:</b> Vista de fosa de acopio temporal de material no remediable (fosa de sacrificio) asociada al pozo Catalina 45.		<b>Descripción del medio de prueba:</b> Vista de fosa de acopio temporal de material no remediable (fosa de sacrificio) asociada al pozo Tres Lagos 89, la cual presentaba su portón sin cadena ni candado.

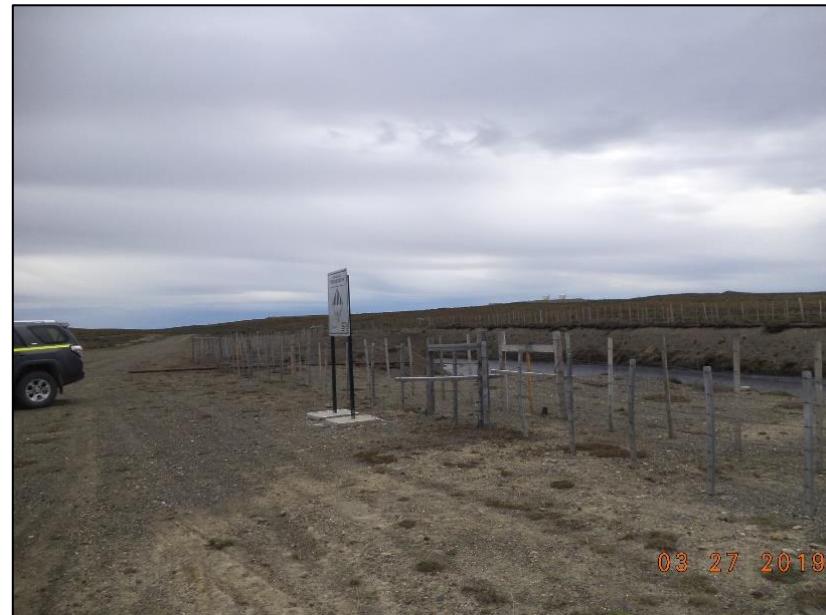
- Por otra parte, se observó que la fosa poseía doble cierre perimetral en todo su contorno con alambrada ganadera de siete hebras, en circunstancias que ambos cercos poseían portón de acceso sin cadena ni candado (Ver Fotografía 2). Adicionalmente, el portón de acceso desde el camino principal hacia el lugar de emplazamiento de la fosa se encontraba abierto.

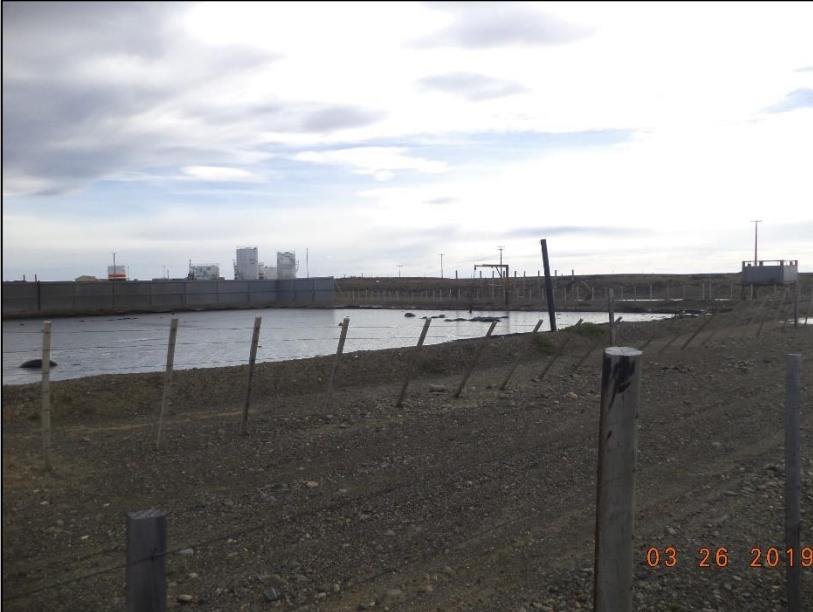
- Por otra parte, se observó que la fosa poseía doble cierre perimetral en todo su contorno con alambrada ganadera de siete hebras, no obstante ello, los lados Sur y Oeste del cierre interior se encontraban semi caídos (Ver Fotografía 3). De igual modo, el cerco exterior poseía un portón de fierro cerrado con cadena y candado.

- Al interior de la fosa se observó la presencia de costrones de tierra impregnada de líquidos semejables a hidrocarburos, así como otros residuos sólidos (tambores metálicos, neumáticos, maderas y trozos de geomembrana de HDPE).

- Cabe señalar que al momento de la inspección la fosa se encontraba al límite de su capacidad, con aproximadamente unos 20 centímetros de revancha.

<b>Fotografía 3.</b> <b>Coordenadas UTM DATUM WGS84 HUSO 19</b> <b>Norte:</b> 4141305 <b>Este:</b> 508715		<b>Fotografía 4.</b> <b>Fecha:</b> 28-03-2019	
<b>Descripción del medio de prueba:</b> Vista de fosa de acopio temporal de material no remediado (fosa de sacrificio) asociada al pozo Cullen 197, la cual presentaba en su interior acumulación de agua con hidrocarburos sobrenadantes.		<b>Descripción del medio de prueba:</b> Imagen Informe de Respuesta Fiscalización Saneamiento Ambiental Fosas ENAP Magallanes, en la cual se da cuenta de la mejora del cierre perimetral por parte de ENAP Magallanes de fosa de acopio temporal Catalina 45.

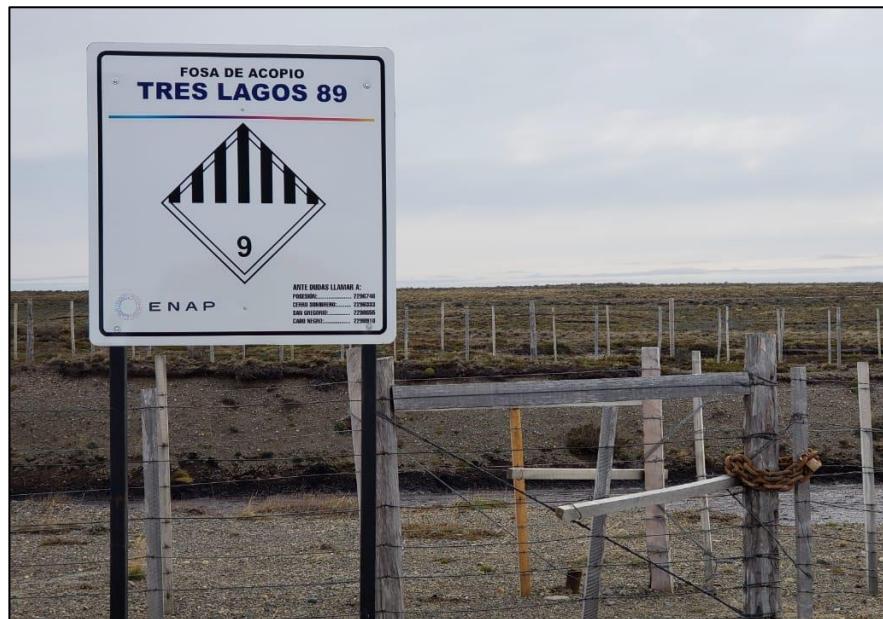
Fotografía 5.

Fecha: 08-04-2019

- El titular, a través de su carta N°122/19 emitida con fecha 09/04/19 adjuntó documento denominado “Informe de respuesta Superintendencia del Medio Ambiente”, el cual en su punto 2 informa y presenta fotografías que dan cuenta de la ejecución de distintas acciones destinadas a: mejorar el cierre perimetral de la fosa de sacrificio habilitada en el pozo Catalina 45; instalar cadena y candado en el cierre perimetral de la fosa de sacrificio habilitada en el pozo Tres Lagos 89; y reparar el cierre perimetral de la fosa de sacrificio habilitada en el pozo Cullen 197 (Ver Fotografías 4, 5 y 6).

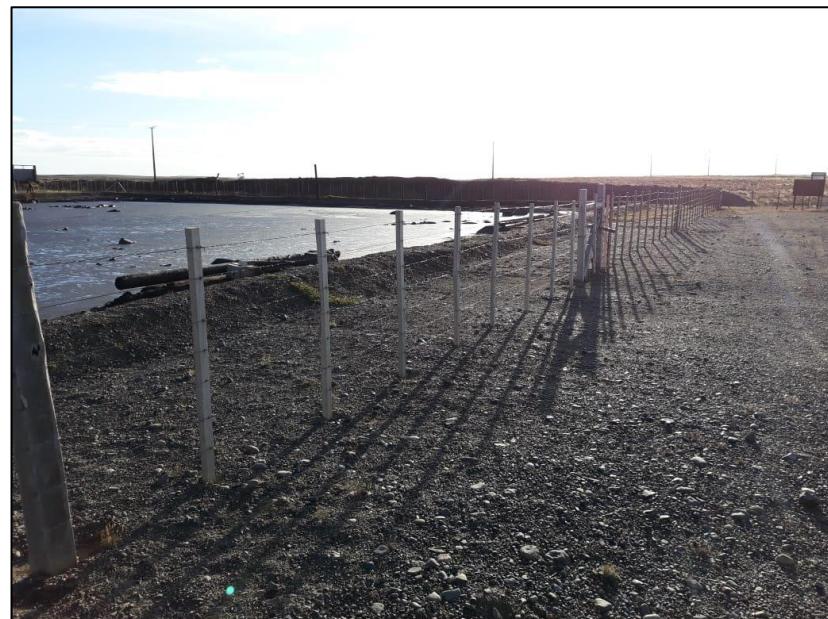
Fotografía 6.

Fecha: 28-03-2019
