INFORME DE FISCALIZACIÓN AMBIENTAL

INSPECCIÓN AMBIENTAL

EDIFICIO TERRITORIA APOQUINDO - LAS CONDES

DFZ-2019-1076-XIII-RCA

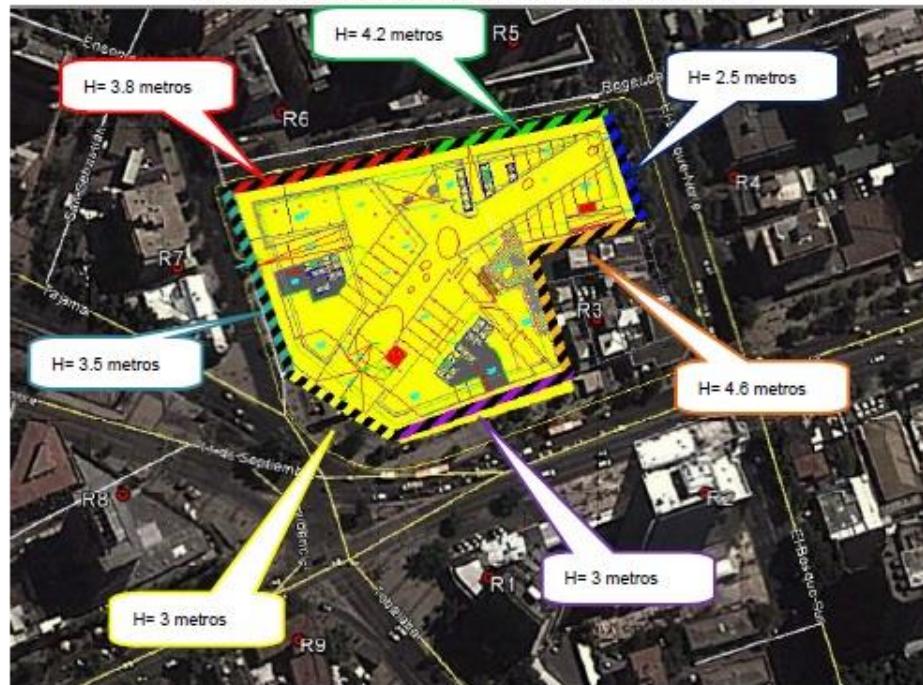
Figura II-12. Altura Barreras Perimetrales Obra Gruesa

Considerando 5.2.24	
<p>Para las faenas desarrolladas a nivel de piso de la obra gruesa que enfrenten receptores, se deberán emplear barreras acústicas modulares portátiles confeccionadas de madera OSB de 15 mm de espesor, estas pantallas tendrán una altura mínima de 1.8 m y estarán conformadas por tres hojas de 1.5 m de ancho cada una, con el objeto de rodear la fuente de ruido. Estas pantallas podrán disponerse de dos o más unidades, conformando una sola pantalla de mayor tamaño, la cara interna de la barrera (la que da hacia la fuente de ruido) deberá estar cubierta por un material absorbente como lana de vidrio, además deberá estar cubierta por una tela tipo arpillera para evitar el deterioro del material absorbente (La Figura 9 "Esquema barrera modular" Anexo C "Estudio Acústico" de la DIA, muestra un esquema de la forma de la barrera móvil).</p>

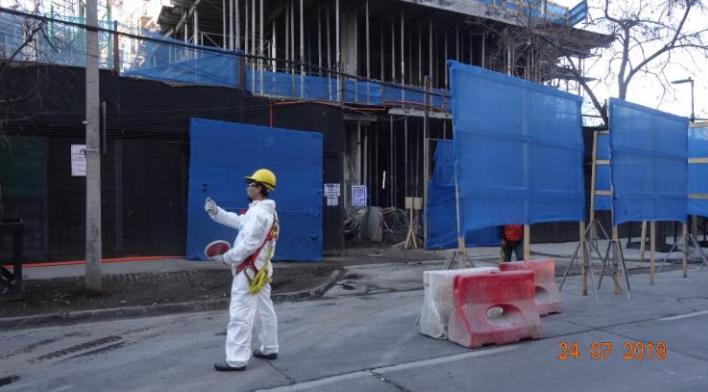
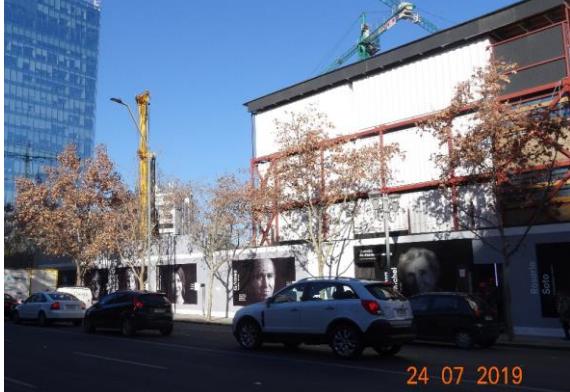
Fotografía 1	Fecha 24.07.2019	Fotografía 2	Fecha 24.07.2019
Descripción medio de prueba: Cierre perimetral por calle Roger de Flor		Descripción medio de prueba: Cierre perimetral por calle El Bosque Norte

Alrededor de la obra existe un cerco perimetral compuesto principalmente de placas OSB dispuestas en forma horizontal, de altura aproximada de 3 metros, ubicada en calle Encomenderos, Roger de Flor y Av. Bosque Norte.

En la intersección de Av. Bosque Norte y Av. Apoquindo se observó un cierre de placas de OSB dispuestas en forma horizontal de 4 metros de altura aproximada.

- Calle Roger de Flor: La altura de las barreras debe ser de 3,8 m y 4,2 m. las que se encuentran en terreno no cuentan con la altura establecida.
- Av. Bosque Norte: Debe contar con una barrera de 2,5 m de altura mínima y se encuentra emplazada una de 3 metros, apróx.
- Calle Encomenderos: Debe contar con una barrera de 3,5 m de altura y la que se encuentra instalada tiene apróx, 3 m.
- Av. Apoquindo: Debe contar con un cierre de altura mínima de 4,6 metros de altura. En su lugar se encuentra dispuesto un cierre de 4 m de altura aproximada.

En vista de lo anterior, la altura de las barreras en calles Roger de Flor, Encomenderos y Av. Bosque Norte no cumplen con la altura mínima establecida en la RCA.

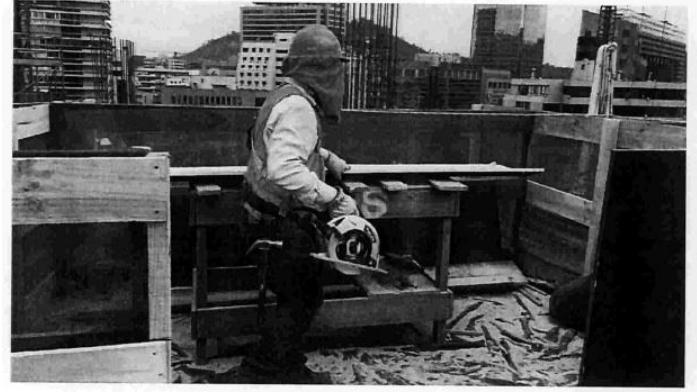
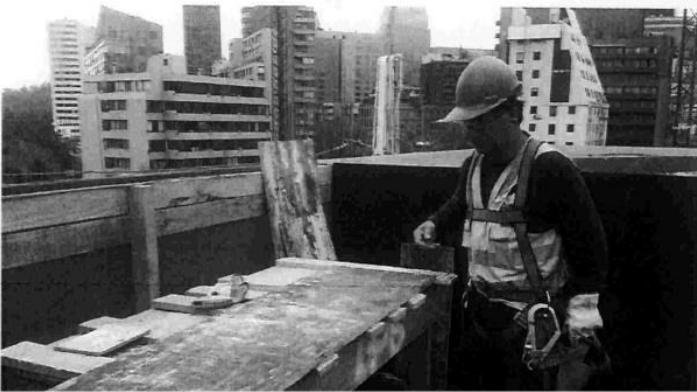
Fotografía 3	Fecha 24.07.2019	Fotografía 4	Fecha 24.07.2019
Descripción medio de prueba: Sector de corte sin medidas de control de ruido		Descripción medio de prueba: Sector de corte sin medida de control de ruido

Nayade Elgueta (Prevencionista de Riesgos de la Constructora Echeverría Izquierdo) señaló que existe un sector de corte que va cambiando su ubicación a medida que avanza la construcción. Al respecto, entregó copia de fotografías impresas (Fotografías 3 y 4) donde se observa trabajo en un banco de corte el cual se encuentra rodeado por una barrera de altura inferior a 1,5 metros, construida con planchas de OSB de 12mm.

Como se observa en las fotografías, la altura del cierre es insuficiente para controlar la emisión de ruido hacia el exterior del área. Por lo cual, la medida no cumple con el objetivo propuesto.

Además, el sector de corte que se aprecia en fotografías presentadas por el titular no cumple con las características de aislamiento que eviten la propagación de ruido hacia el exterior del área.

Ambas situaciones pueden estar contribuyendo a la superación de los niveles de presión sonora permisible constatados durante los meses de abril, mayo y junio de 2019 con el consecuente efecto en los vecinos aledaños a la obra.

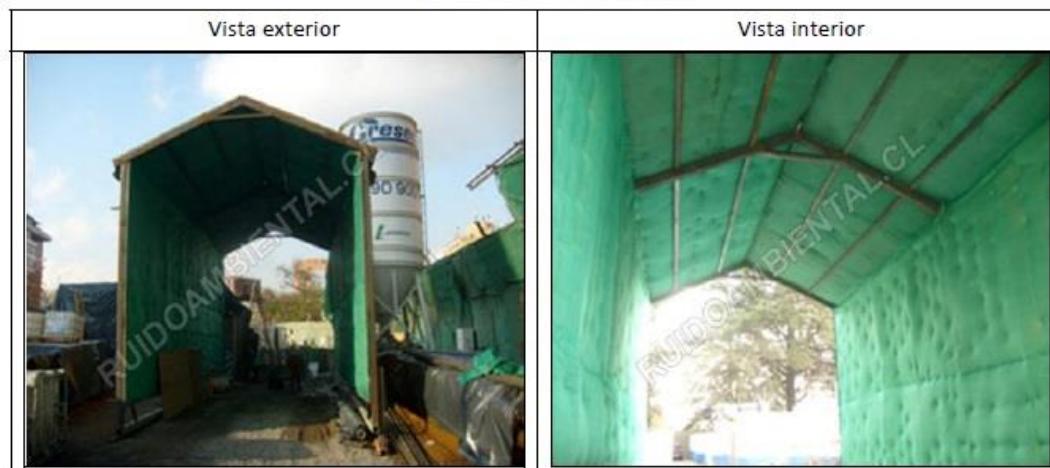
Figura 10: Túnel acústico.

Implementar un semiencierro para la descarga de camiones mixer y de transporte, el que estará conformado por paneles dobles de madera OSB de 15 mm separados al menos 80 mm y relleno con material absorbente como lana mineral o lana de vidrio de al menos de 50 mm de espesor y recubierto por una malla tipo rachel; Las dimensiones mínimas corresponden a 3 m de ancho, 10 m de longitud, y 4 metros de altura.

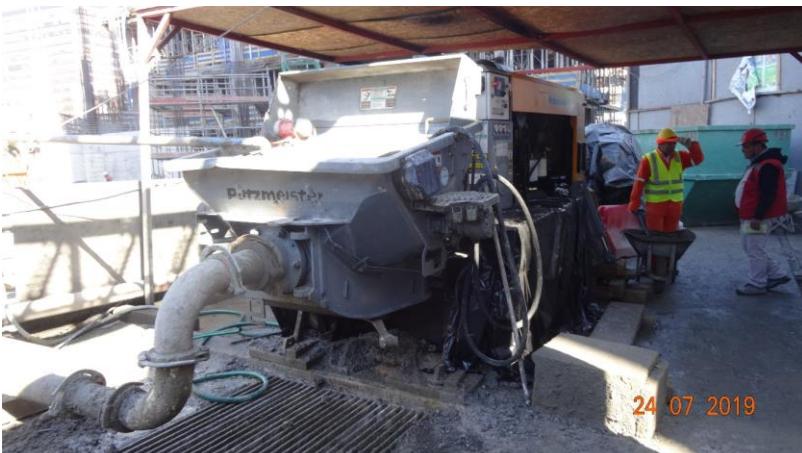
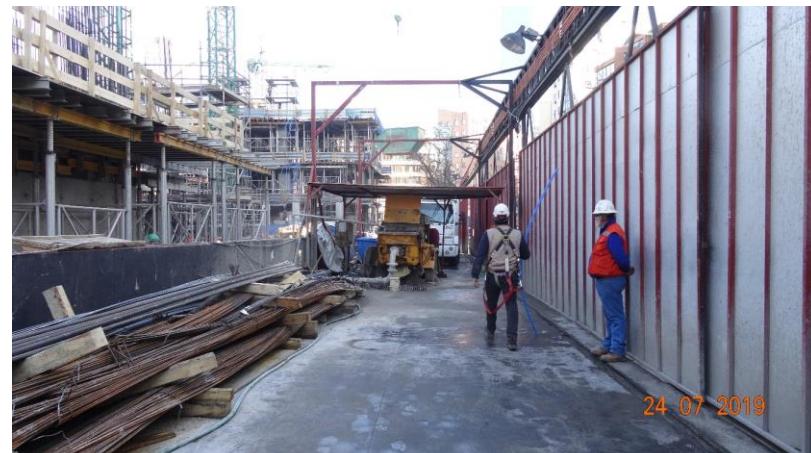
**Fotografía 5****Fecha** 24.07.2019**Descripción medio de prueba:**

En visita de inspección, Nayade Elgueta, indicó que los camiones mixer realizan su descarga, en un costado interior de los portones ubicados en calle Roger de Flor. En estos sectores se evidenció que no cuentan con un semiencierro acústico, y tampoco otra medida establecida en la RCA, siendo el lugar completamente abierto.

En consecuencia, no existen medidas para mitigar las emisiones de ruido provenientes de la actividad de descarga de camiones mixer, en los términos establecidos, y que pueden ser una causa de la superación de los niveles de presión sonora resultantes, con la consecuente alteración o molestia en los receptores cercanos.

Sector bombas de hormigón y descarga de camiones mixer

Vista de sector bombas de hormigón y descarga de camiones mixer.

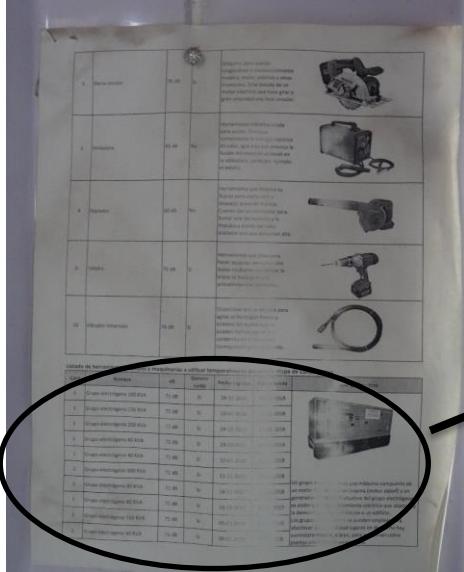
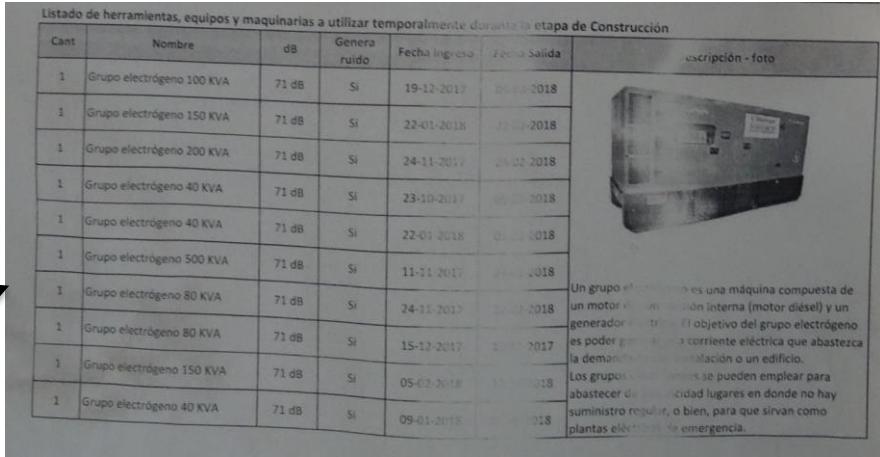
Fotografía 7	Fecha 24.07.2019		Fotografía 8	Fecha 24.07.2019		
Descripción medio de prueba: Lista de herramientas y maquinarias dispuestas al interior de la obra.		Descripción medio de prueba: Ampliación de la Fotografía 7 con el listado de grupos electrógenos

En el interior del acceso se observó, en hojas de papel, fichas de equipos utilizados en la obra, que constituyen fuentes de ruido (Fotografía 7). En una de las hojas se puede observar que entre el año 2017 y 2018 se utilizaron 10 grupos electrógenos, de entre 40 a 500 kVA, contraviniendo el presente Considerando que define el uso de un (1) grupo electrógeno durante la etapa de construcción. (Fotografía 8)

Según lo revisado en los documentos anteriores se constata el uso de mayor cantidad de equipos y maquinarias que las establecidas en la RCA, durante el mes de junio de 2019. Es el caso de las grúas torre (6 en lugar de 4), hidrolavadoras (12 en lugar de 4), esmeril angular (26 en lugar de 10), martillo demoledor (45 en lugar de 6).

Además, se identificó el uso de equipos que no están incluidos en el Considerando 3.7.5.5 como es el caso de: 1 micropilota, 32 rotomartillos, 6 sopladores, 11 aspiradoras, 14 motores, 5 cinceladores, 4 lijadoras, 3 cango, 6 turbinas, 3 percutores, 2 pistolas de impacto.

El uso de maquinaria y equipos que constituyen fuentes de ruido molestos (según las mismas fichas proporcionadas por el titular) en cantidades superiores a las informadas en la Declaración de Impacto Ambiental y establecidas en la RCA, influye en el aumento de la presión sonora y puede ser una las causas por lo cual se supera el límite establecido en el D.S 38/2011 MMA, ya que la maquinaria utilizada en la actualidad no formó parte de la estimación de emisión de ruido en el proceso de evaluación ambiental.

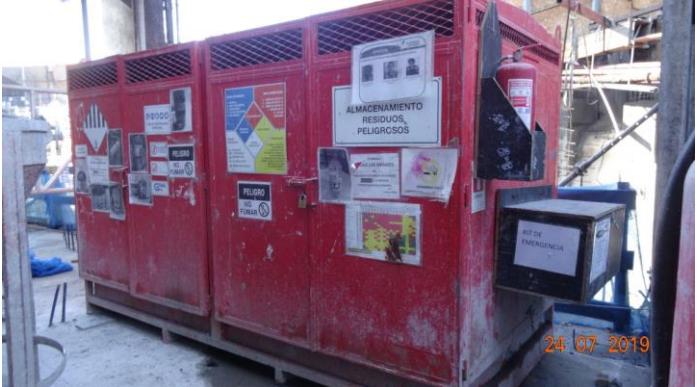
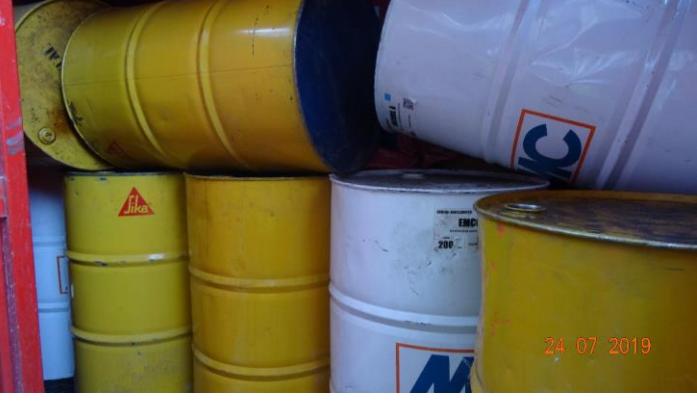
24.07.2019	
Fotografía 9 Descripción medio de prueba: Bodega de residuos peligrosos	Fecha 24.07.2019	Fotografía 10 Descripción medio de prueba: Interior de bodega de residuos peligrosos	Fecha 24.07.2019

Esta frecuencia resulta insuficiente ya que si se observa la Fotografía 10 se ve la bodega de RESPEL a plena capacidad y en condiciones de almacenamiento deficiente de los tambores (posición horizontal), y en mayor cantidad a lo establecido en el Considerando 3.7.5.6, (6 unidades máximo), lo que puede favorecer filtraciones, escurrimiento y mezcla de residuos peligrosos, contaminación de suelo natural, emanación de vapores producto de derrames y filtraciones e incendio.

Asimismo, si bien, la bodega actual de residuos peligrosos no cumple con las especificaciones estructurales establecidas en la RCA, su autorización se encuentra en trámite por parte de la SEREMI de Salud, quien es el organismo competente en determinar si cumple o no con las características necesarias para su funcionamiento.

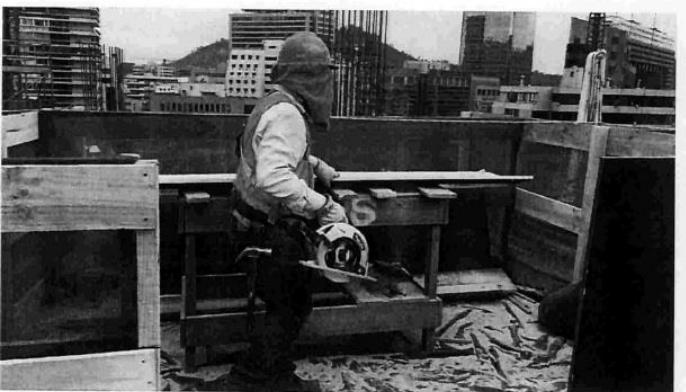
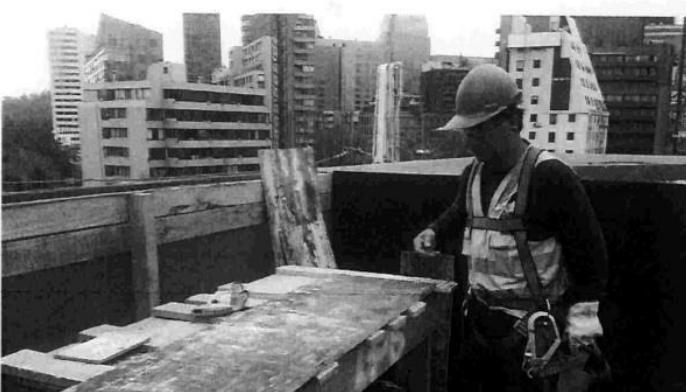
Registros			
Fotografía 13	Fecha 24.07.2019	Fotografía 14	Fecha 24.07.2019
Descripción medio de prueba: Sector de corte		Descripción medio de prueba: Sector de corte

Hecho Constatado: N°9	Estación N°:--
Exigencias: RCA N°449/2014	
Considerando 5.1.14	
<i>No se realizarán cortes de material al aire libre, para ello se destinará un área de corte con tres de sus cuatro paredes cerradas por malla raschel o algún otro material que cumpla, al menos, con las mismas propiedades en la retención de polvo y, la cuarta pared se encontrará abierta para permitir el acceso y salida expedita de los materiales.</i>	
Hechos constatados: Consultada por el sector de corte, Nayade Elgueta señala que existe un sector que va cambiando su ubicación a medida que avanza la construcción. Al respecto, entregó copia de fotografías impresas (Fotografías 13 y 14) donde se observa trabajo en un banco de corte el cual se encuentra rodeado por una barrera de altura inferior a 1,5 metros, construida con planchas de OSB de 12 mm, según lo indicado por Sebastián Carril, dispuestas en forma horizontal, además de utilizarse malla y polietileno. Como se observa en las fotografías, la altura del cierre es insuficiente para impedir que el polvo generado en las tareas de corte se disperse hacia la atmósfera y quede retenido al interior del área. Por lo cual, la medida no cumple con el objetivo propuesto.

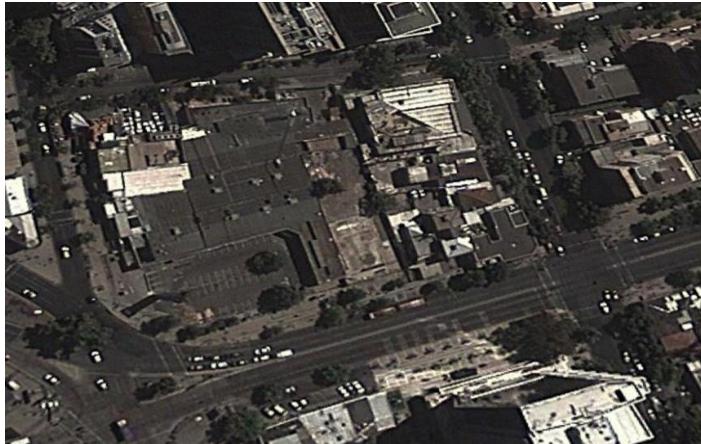
Imagen de fecha 29.10.2013

Para verificar dicha situación, se realizó la búsqueda de imágenes del área del proyecto en fechas cercanas a la denuncia recibida. Se obtuvo las siguientes imágenes desde Google Earth en las fechas indicadas en las siguientes imágenes. En ellas se puede ver que con fecha 29.10.2013 aún no se evidencian obras en el área de emplazamiento del proyecto, sin embargo, en la imagen de fecha 23.02.2014 se puede observar que ya se habían iniciado obras, que corresponderían principalmente a la demolición de las estructuras existentes, retiro de escombros y nivelación de terreno. Asimismo, esta situación fue informada por el titular como consta en la Declaración de Impacto Ambiental Numeral 2.2.1, Localización del proyecto, en la que indica que: "...Actualmente el terreno se encuentra en etapa de demolición para albergar las futuras construcciones". Lo que confirma el hecho denunciado ya que la Resolución de Calificación Ambiental, Res. Exta N°449 del SEA, tiene como fecha de emisión el día 13 de agosto de 2014.
