INFORME TÉCNICO DE FISCALIZACIÓN AMBIENTAL

PLANTA ÁCIDO SULFÚRICO MEJILLONES

DFZ-2019-457-II-RCA

DICIEMBRE 2019

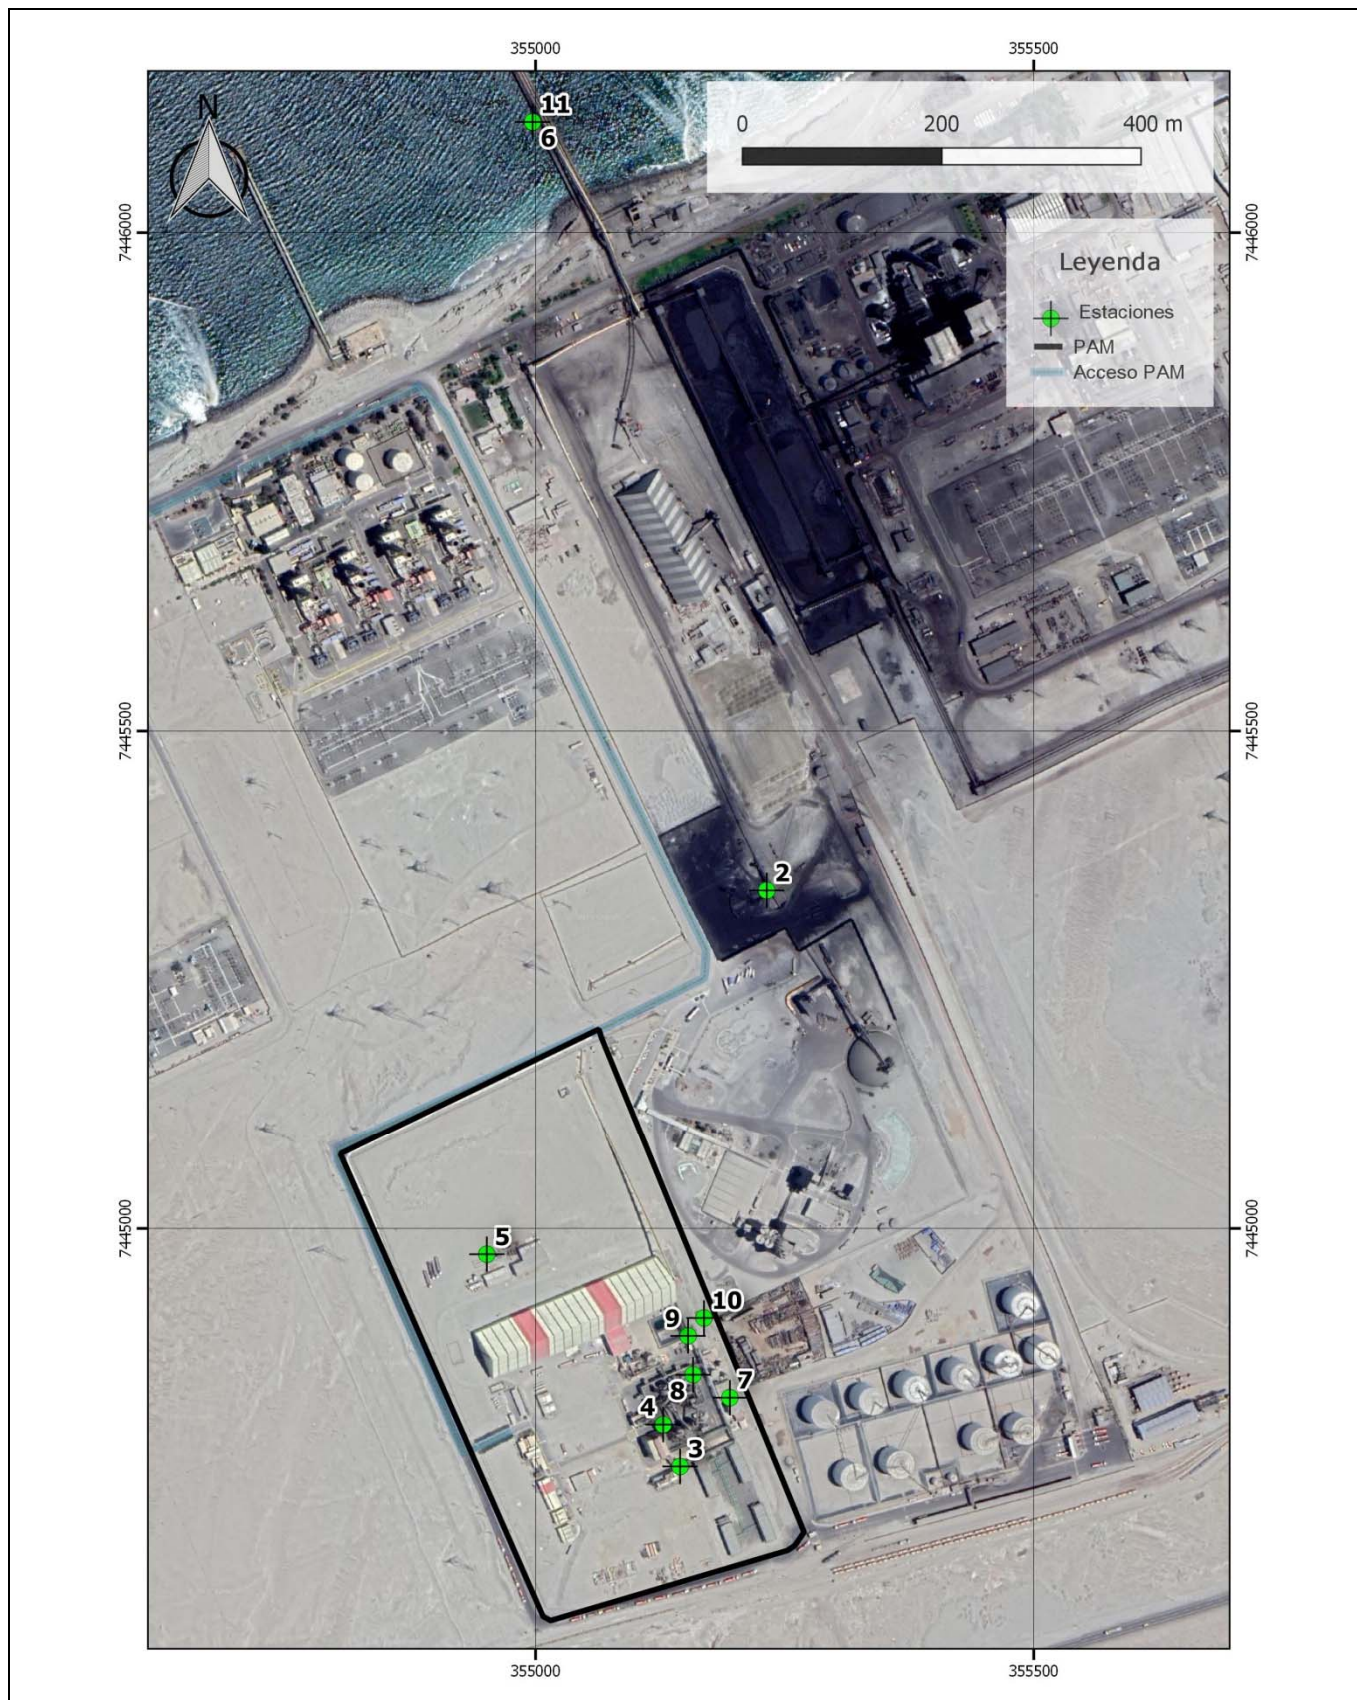
4.3.2 Esquema de recorrido

N° de estación	Nombre/Descripción de estación	Coordenadas (WGS 84)	
		Norte	Este
1	Sala de Reuniones	S/I	S/I
2	Transferencia y almacenamiento de azufre	7.445.340	355.232
3	Sala de Control	7.444.761	355.145
4	Planta de Acido Mejillones (PAM)	7.444.803	355.128
5	Planta de Tratamiento de Aguas Servidas (PTAS)	7.444.974	354.951
6	Sistema de captación	7.446.111	354.997
7	Planta Osmosis	7.444.830	355.195
8	Cámara o sentina de decantación	7.444.853	355.158
9	Piscina de neutralización	7.444.892	355.153
10	Cámara de mezcla	7.444.910	355.169
11	Punto descarga	7.446.111	354.997
