## INFORME TÉCNICO DE FISCALIZACIÓN AMBIENTAL

#### PLANTA TRATAMIENTO AGUAS SERVIDAS CALAMA

DFZ-2019-967-II-RCA

DICIEMBRE 2019

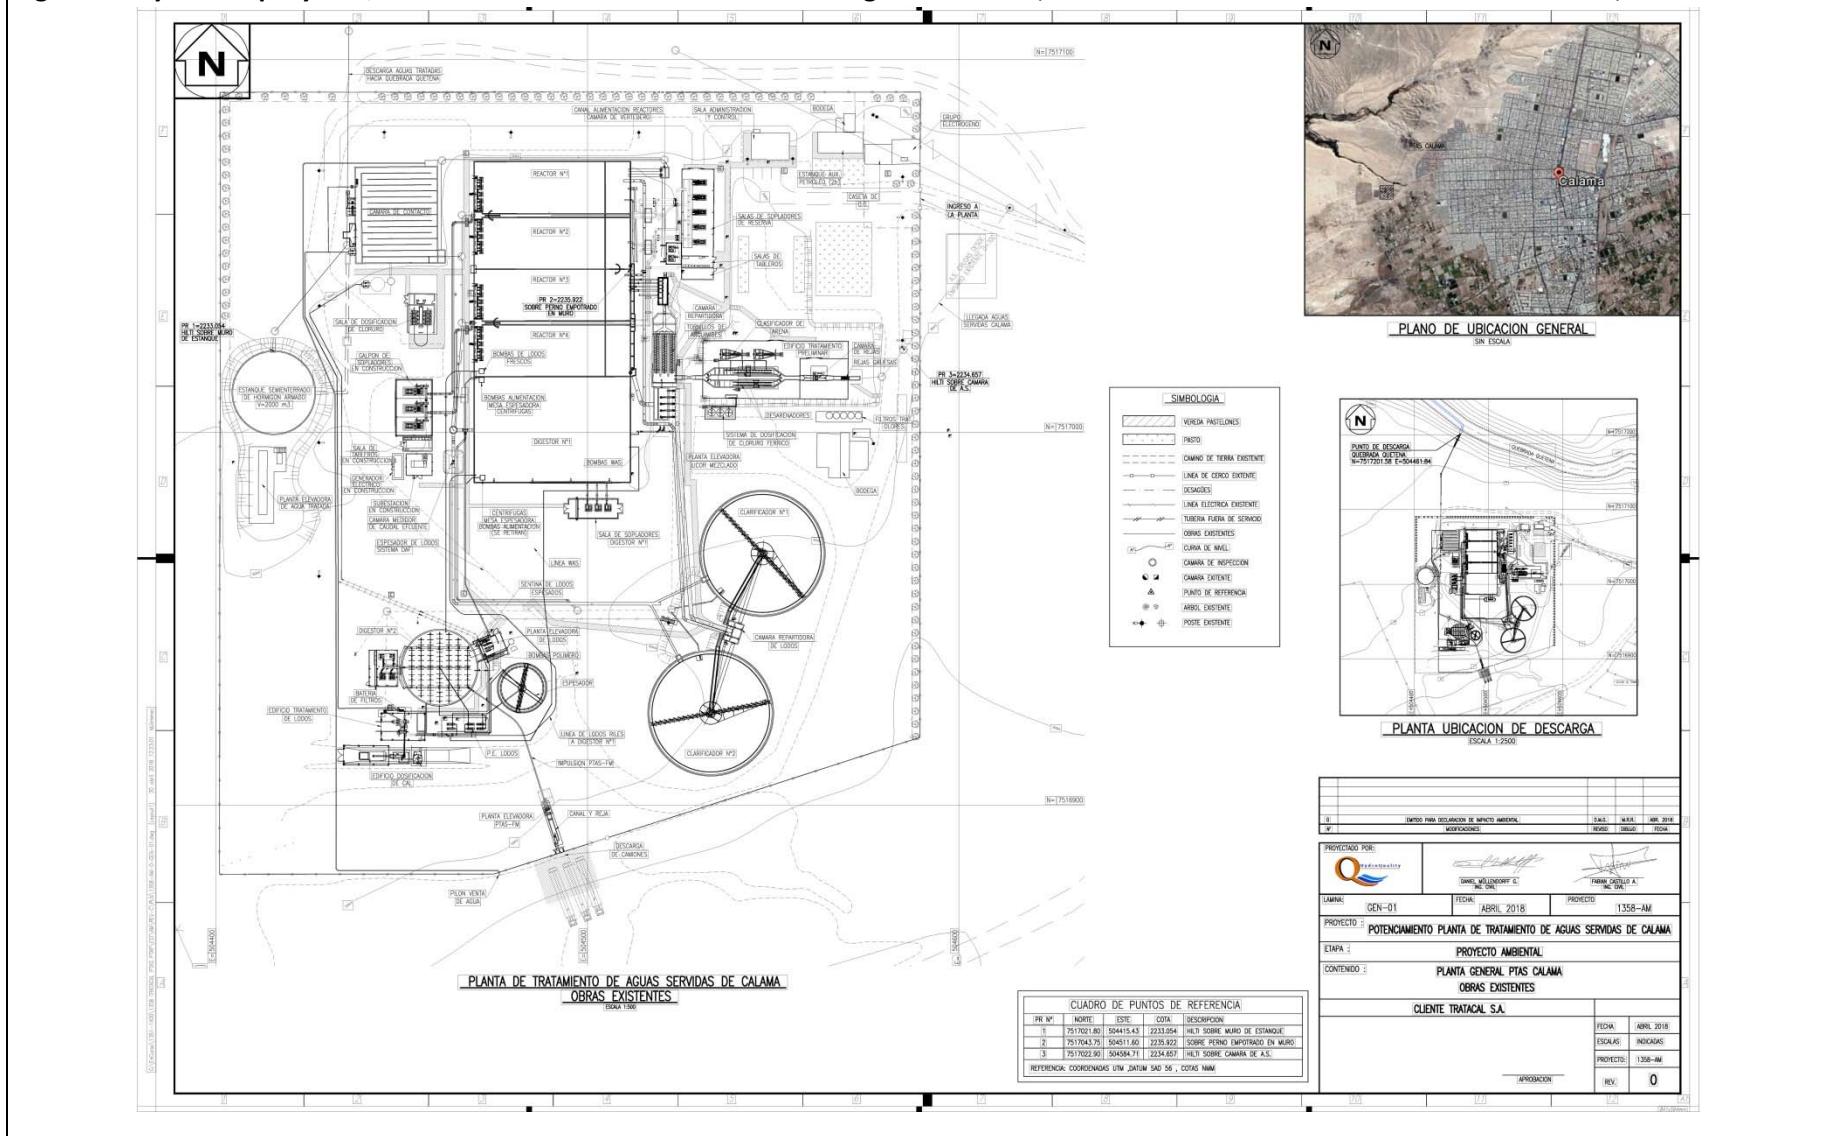
**Figura 2. Layout del proyecto, sector de la Planta de Tratamiento de Aguas Servidas** (Fuente: Anexo 3.5.1 de la DIA con RCA N° 0103/2019).

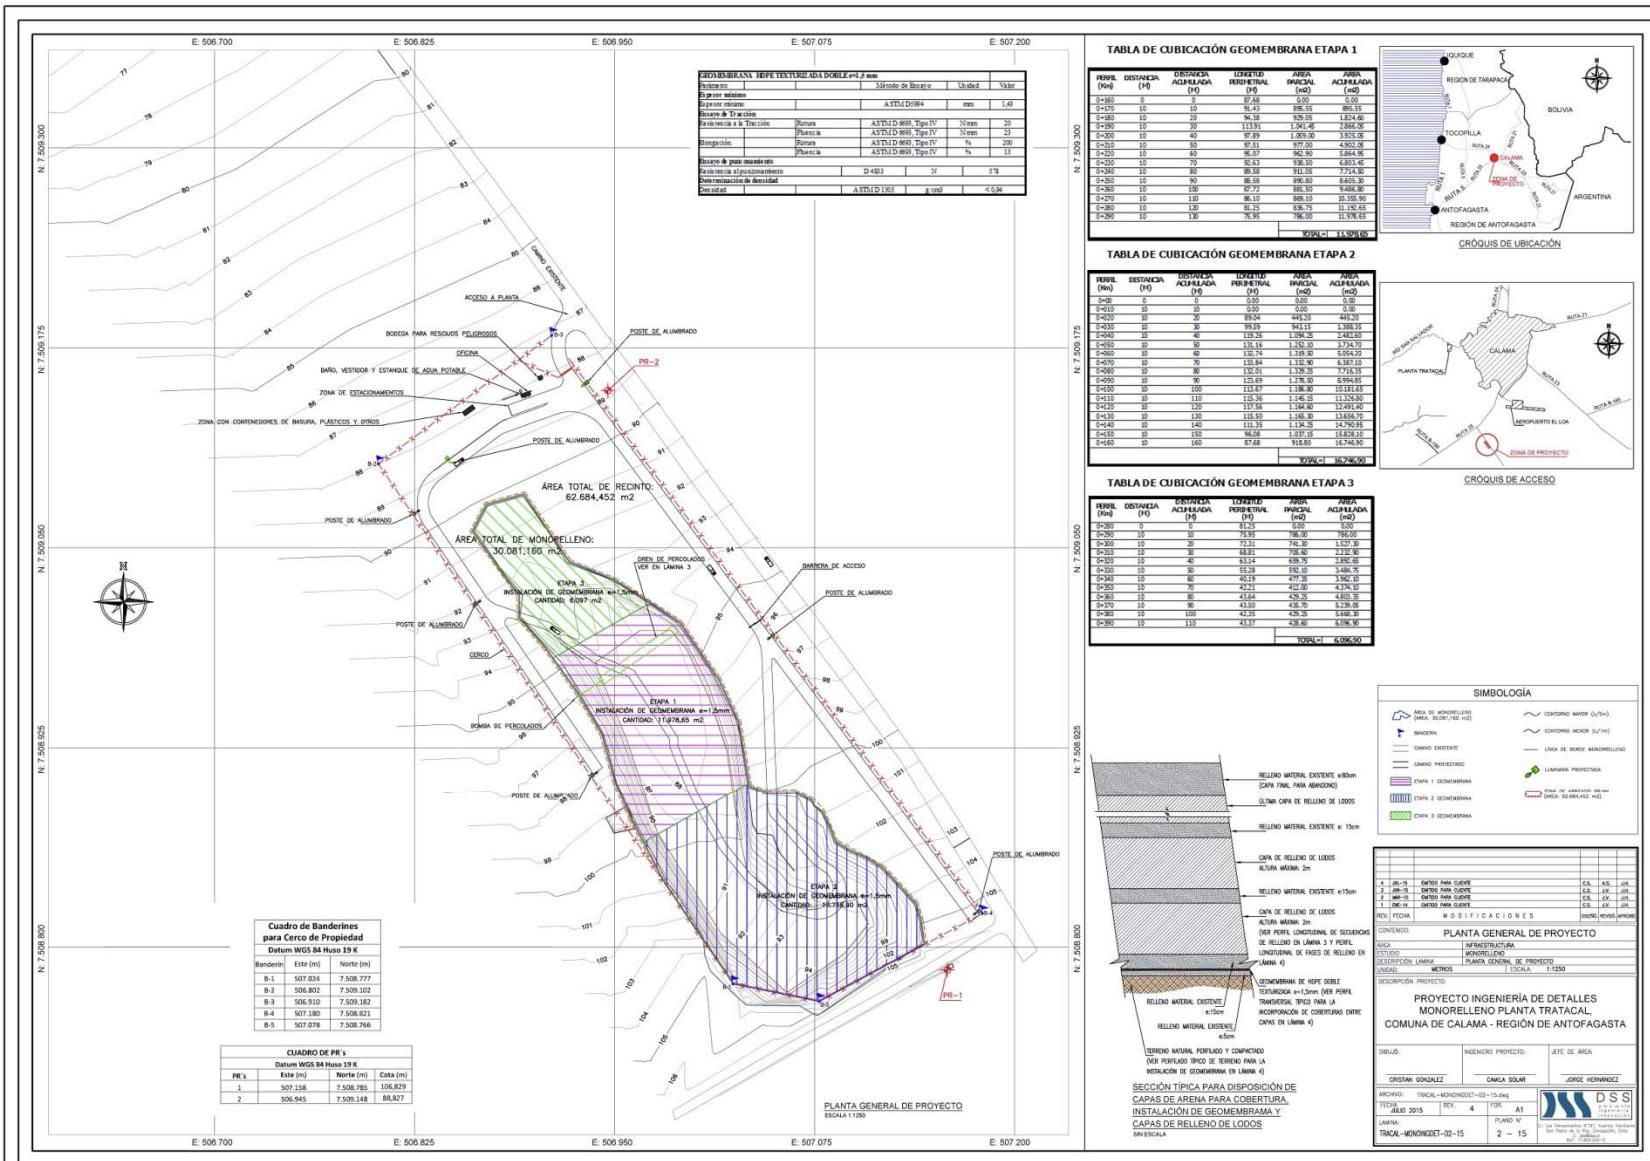
**Figura 3. Layout del proyecto, sector del Mono-relleno** (Fuente: Anexo 2.2.2 de la DIA con RCA N° 0193/2016).

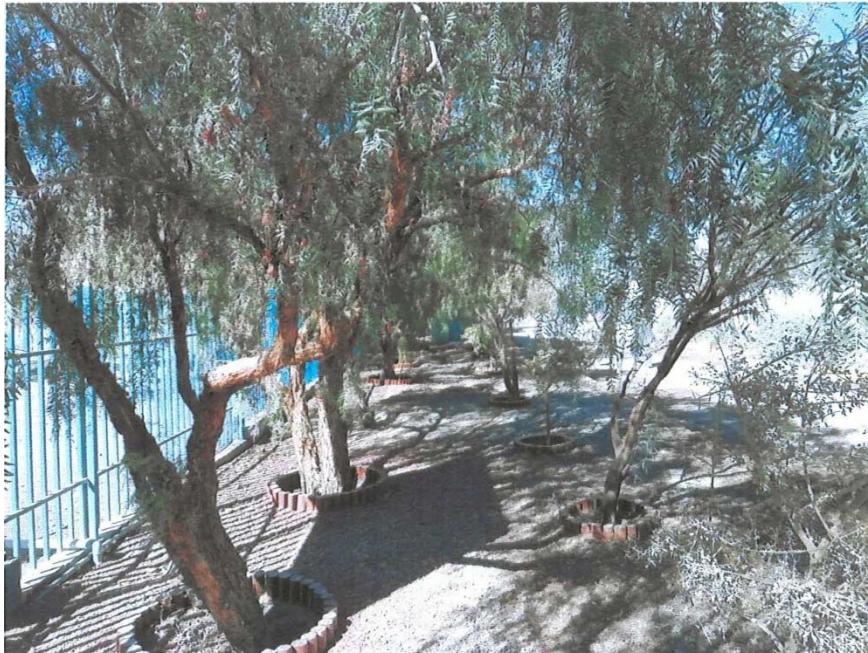
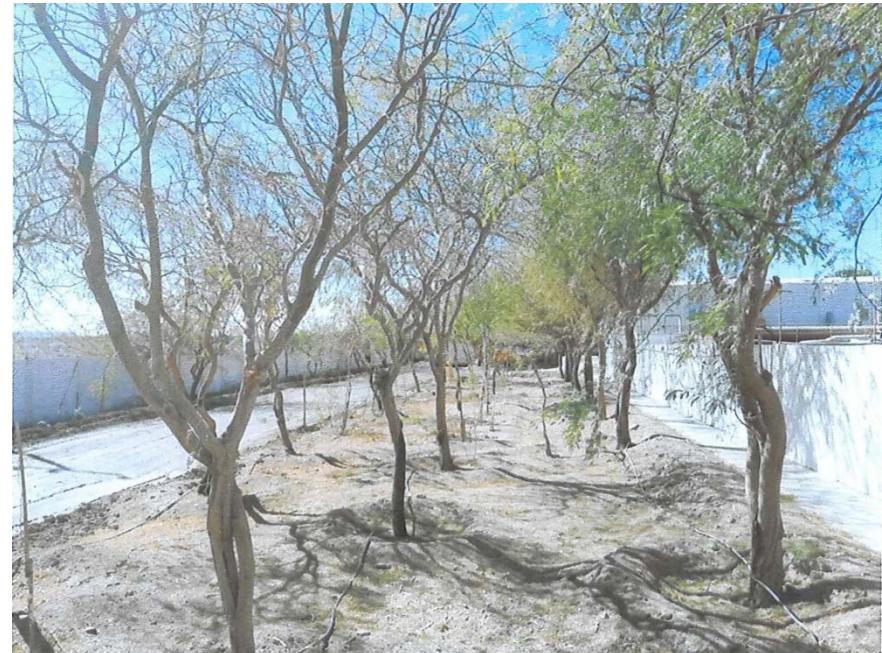
- a. Durante las actividades de inspección, se recorrió la totalidad del perímetro, de aproximadamente 700 m, en el que se constató la existencia de una pantalla vegetal en el perímetro de la Planta de Tratamiento de Aguas Servidas Calama (Tratacal S.A.). Ésta, se conforma por una plantación de especies forestales nativas, entre las cuales se observaron las especies: *Geoffroea decorticans* (Chañar), *Schinus molle* (Pimiento) [Fotografía 1] y *Prosopis sp.* (Algarrobo) [Fotografía 2].

Se observó, en la pantalla vegetal, individuos de Pimiento con diámetro a altura de pecho (DAP) de 22 cm, con un buen estado sanitario, con alturas promedio para esta especie muy por sobre los 1,7 metros, de acuerdo a la exigencia establecida en la RCA N° 0074/2001.

En cuanto a los ejemplares de Algarrobo, se constató que su plantación se configuraba por tres hileras, estando con buen estado sanitario, crecimiento en altura de 4 m aproximadamente, y con una DAP promedio de 10 m.

<b>Fotografía 1.</b>	<b>Fecha:</b> 23-07-2019	<b>Fotografía 2.</b>	<b>Fecha:</b> 23-07-2019
<b>Coordinadas UTM DATUM WGS84 HUSO 19S</b>	<b>Norte:</b> 7.516.678	<b>Este:</b> 504.402	<b>Coordinadas UTM DATUM WGS84 HUSO 19S</b>
<b>Descripción del medio de prueba:</b> Individuos de Pimientos constatados en inspección ambiental, conformando parte de la pantalla vegetal, y con sistema de riego de aguas servidas tratadas y provenientes de la planta. Fuente: Reporte Técnico CONAF, Antofagasta (Anexo 2).		<b>Descripción del medio de prueba:</b> Individuos de Algarrobos constatados en la pantalla vegetal, en el interior de la planta, con sistema de riego de aguas servidas tratadas y provenientes de la planta. Fuente: Reporte Técnico CONAF, Antofagasta (Anexo 2).

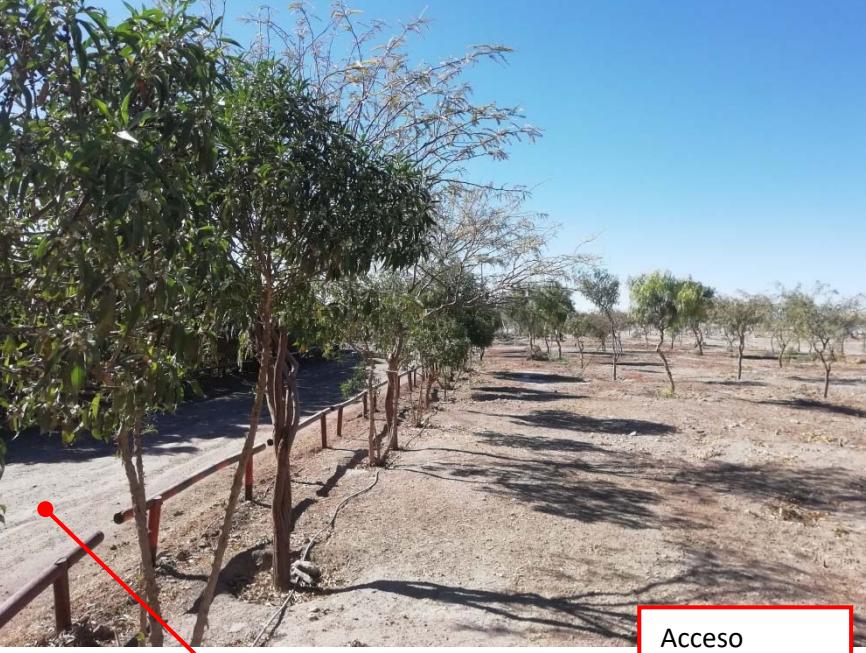
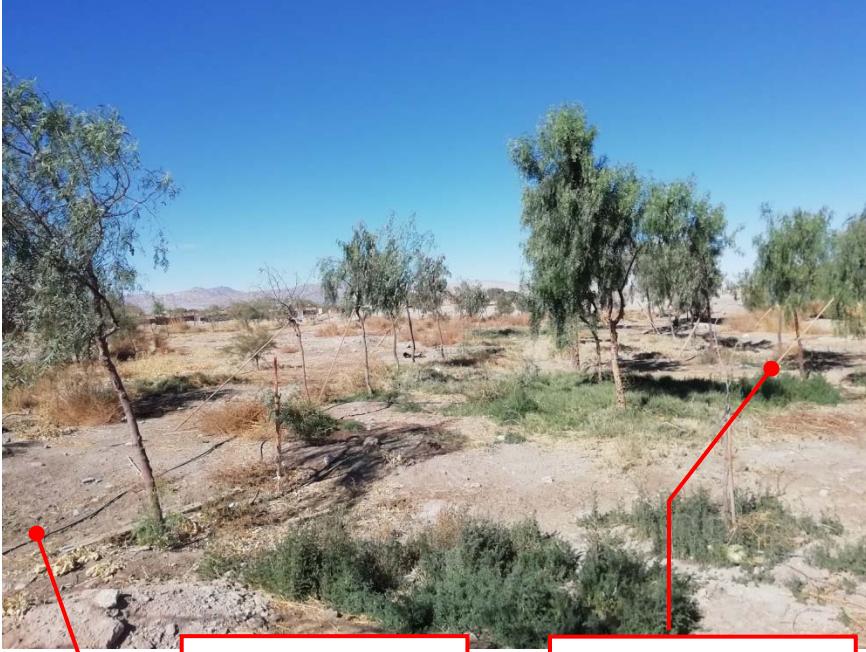
Posteriormente, se visitó el área de desarrollo forestal, ubicado a un costado del acceso vehicular de la planta (Fotografía 3). En este lugar, se constató una superficie aproximada de 1,4 ha, que habría sido plantada entre los años 2007 al 2014. Se observaron ejemplares plantados de especies nativas como *G. decorticans* (Chañar), *S. molle* (Pimiento), *Prosopis sp.* (Algarrobo) y *Prosopis tamarugo* (Tamarugo). Adicionalmente, se constató la presencia de otras especies exóticas, como *Mioporum leatum* (Mioporo) y *Cupressus sp.* (Ciprés).

Se constató que algunos individuos de Algarrobo presentan un gran crecimiento en altura, pero un fuste o tronco delgado. Además, para esto, se observó que los ejemplares poseen un puntal de madera para efectos de soporte estructural del tronco, el peso de la copa, y darle mayor resistencia al efecto de los fuertes vientos habituales del sector.

Fotografía 3.	Fecha: 23-07-2019	Coordenadas UTM DATUM WGS84 HUSO 19S	Norte: 7.516.678	Este: 504.411	Fotografía 4.
<p><b>Descripción del medio de prueba:</b> Vista oriente donde se observa el área de desarrollo del plan forestal, a un costado del acceso vehicular a la planta. Fuente: Reporte Técnico CONAF, Antofagasta (Anexo 2).</p>			<p><b>Descripción del medio de prueba:</b> Individuos de Pimiento constatados en el área de desarrollo forestal, en el costado de la planta, con sistema de riego de aguas servidas tratadas y provenientes de ésta, y puntales de madera para soporte. Fuente: Reporte Técnico CONAF, Antofagasta (Anexo 2).</p>

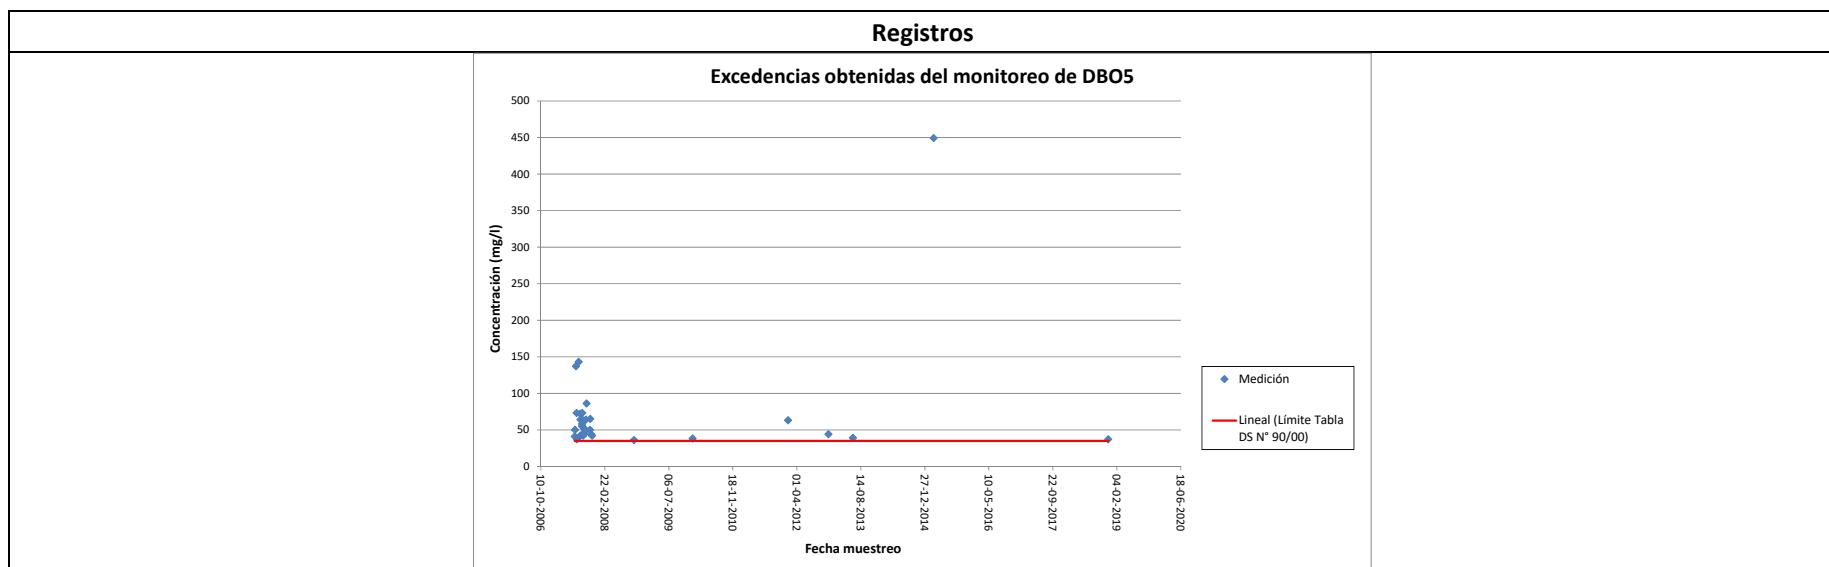
**Figura 5.**

**Descripción del medio de prueba:** Excedencias, respecto del D.S. N° 90/00, constatadas en los registros de monitoreo de DBO5 en el efluente de la PTAS Calama. Fuente: elaboración propia a partir del Reporte Técnico N° 3 de la DGA Antofagasta (Anexo 6.d).

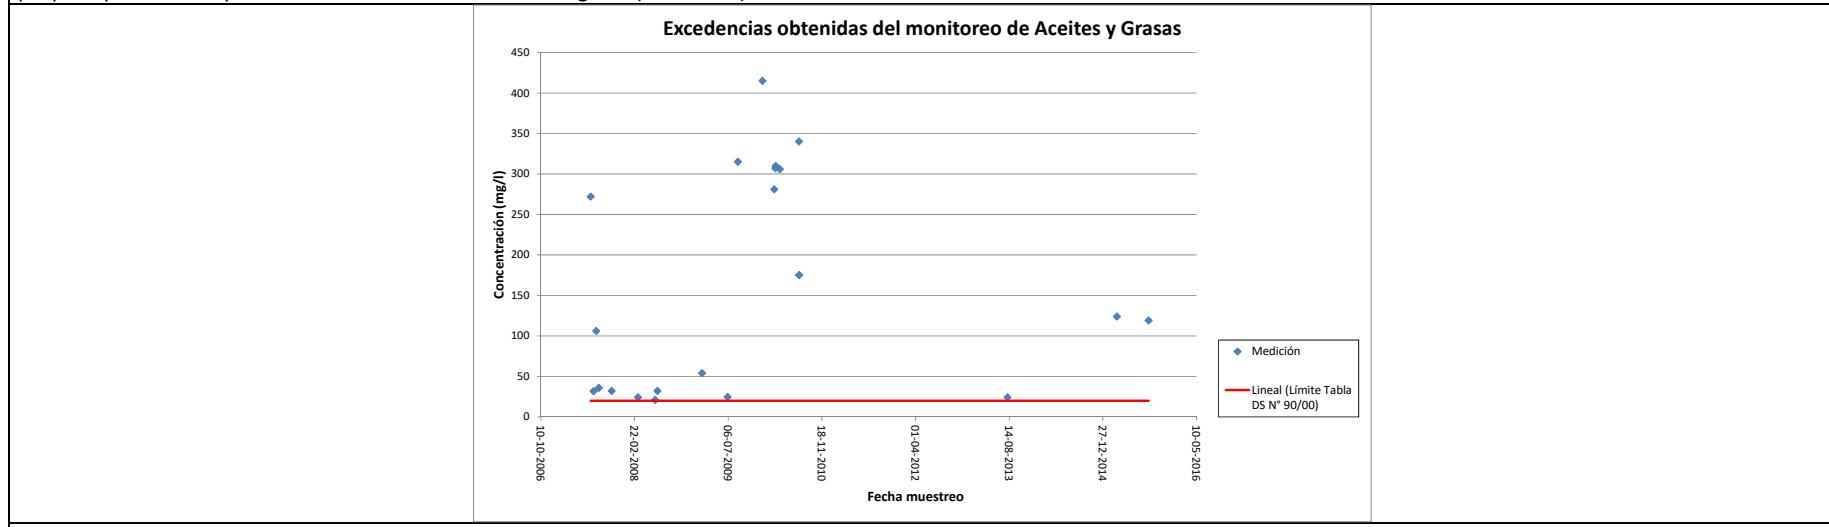
**Figura 6.**

**Descripción del medio de prueba:** Excedencias, respecto del D.S. N° 90/00, constatadas en los registros de monitoreo de Aceites y Grasas en el efluente de la PTAS Calama. Fuente: elaboración propia a partir del Reporte Técnico N° 3 de la DGA Antofagasta (Anexo 6.d).

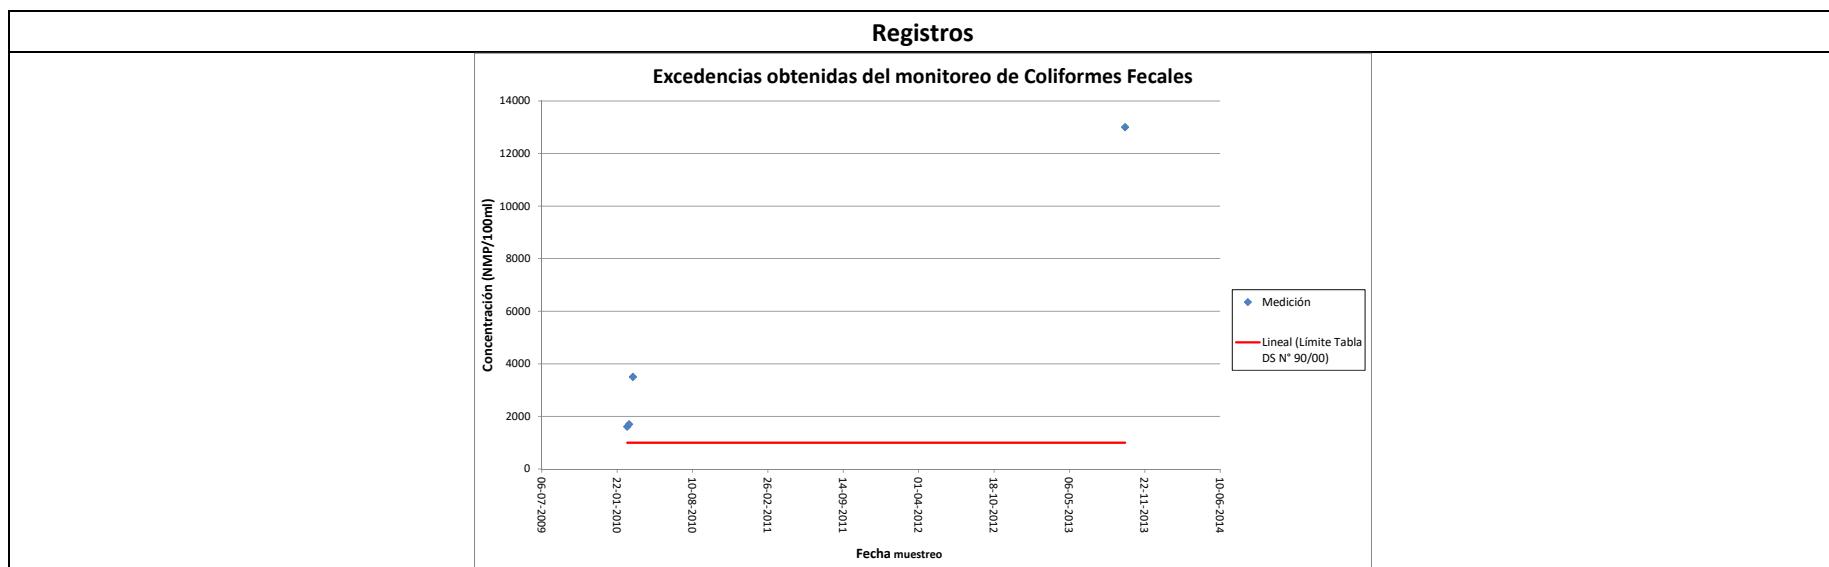
**Figura 7.**

**Descripción del medio de prueba:** Excedencias, respecto del D.S. N° 90/00, constatadas en los registros de monitoreo de Coliformes Fecales en el efluente de la PTAS Calama. Fuente: elaboración propia a partir del Reporte Técnico N° 3 de la DGA Antofagasta (Anexo 6.d).

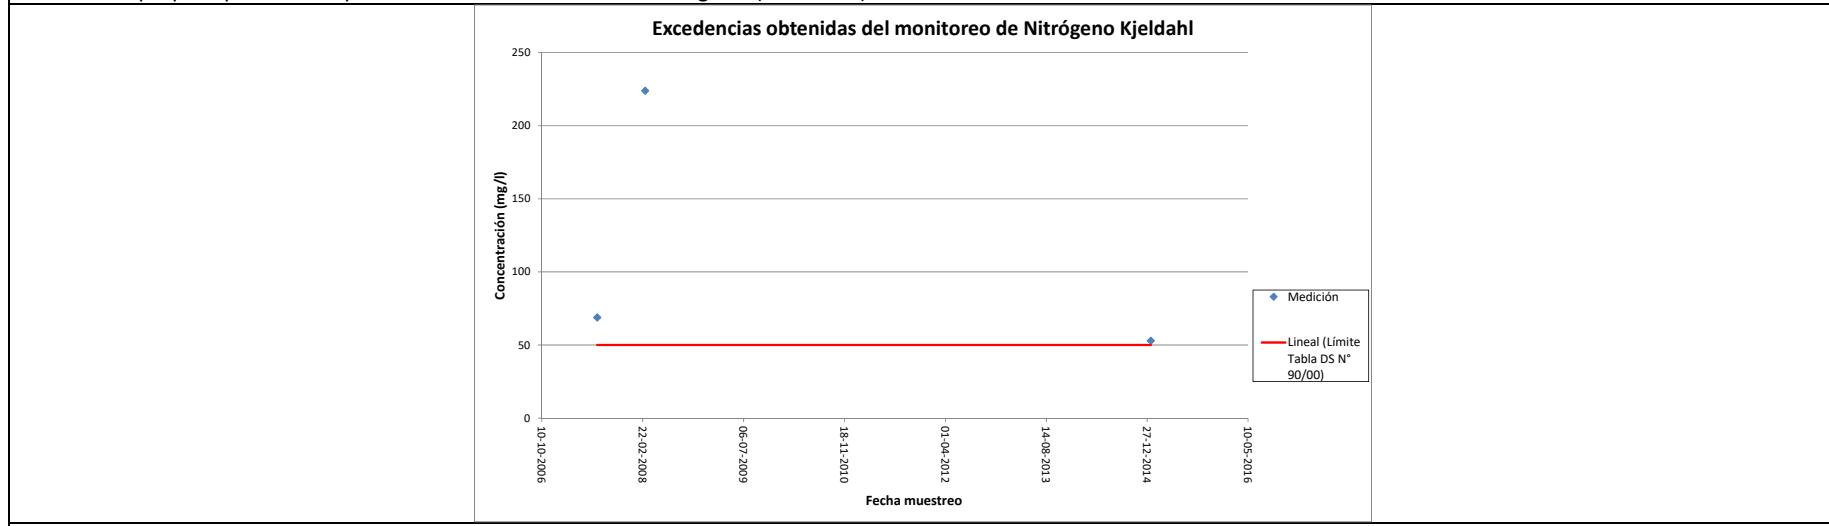
**Figura 8.**

**Descripción del medio de prueba:** Excedencias, respecto del D.S. N° 90/00, constatadas en los registros de monitoreo de Nitrógeno Kjeldahl en el efluente de la PTAS Calama. Fuente: elaboración propia a partir del Reporte Técnico N° 3 de la DGA Antofagasta (Anexo 6.d).

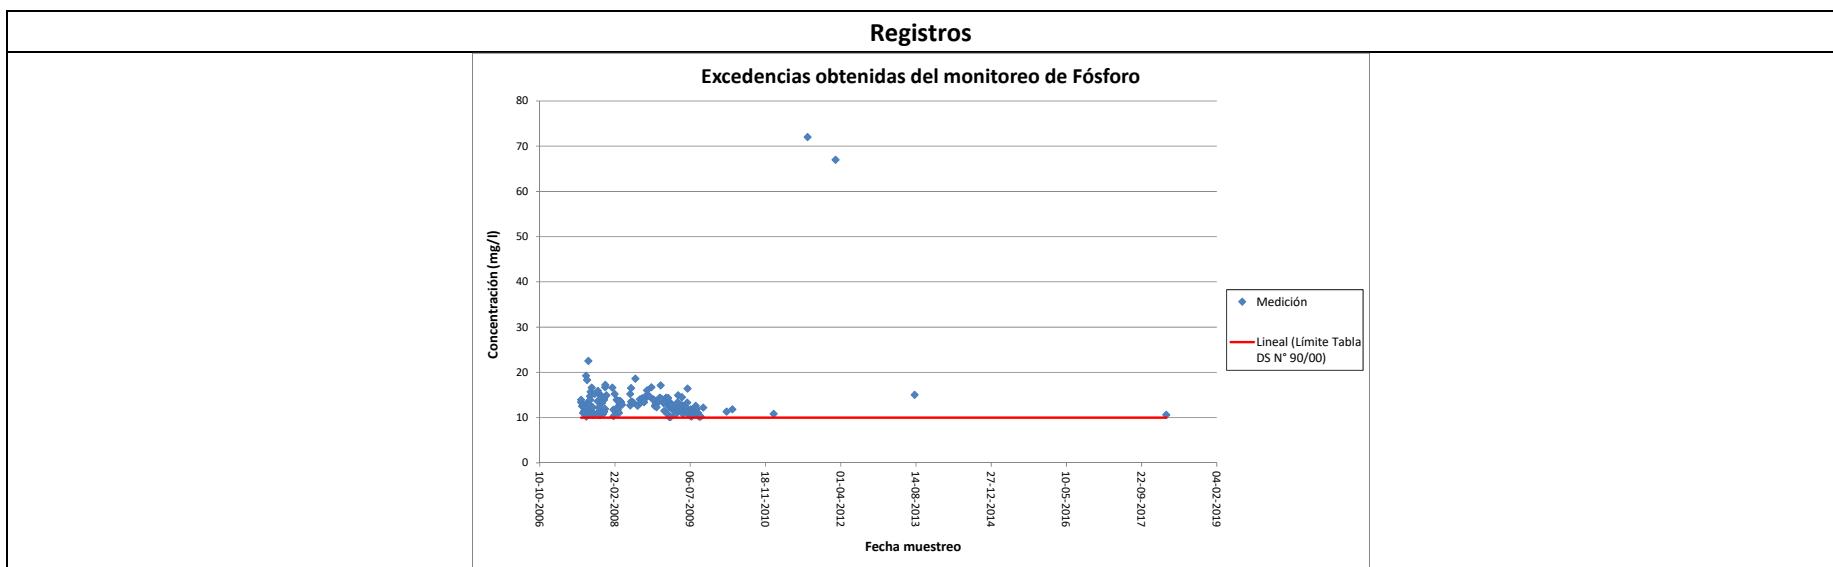
**Figura 9.**

**Descripción del medio de prueba:** Excedencias, respecto del D.S. N° 90/00, constatadas en los registros de monitoreo de Fósforo en el efluente de la PTAS Calama. Fuente: elaboración propia a partir del Reporte Técnico N° 3 de la DGA Antofagasta (Anexo 6.d).

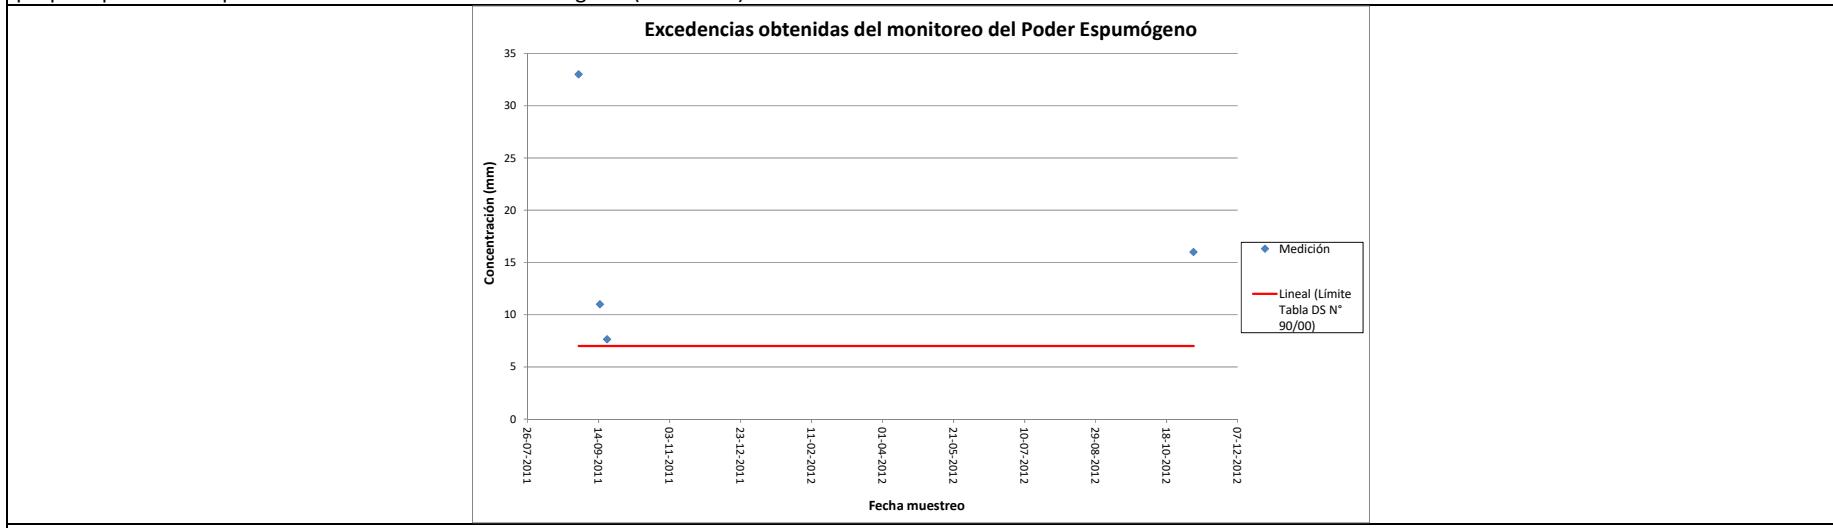
**Figura 10.**

**Descripción del medio de prueba:** Excedencias, respecto del D.S. N° 90/00, constatadas en los registros de monitoreo del Poder Espumógeno en el efluente de la PTAS Calama. Fuente: elaboración propia a partir del Reporte Técnico N° 3 de la DGA Antofagasta (Anexo 6.d).

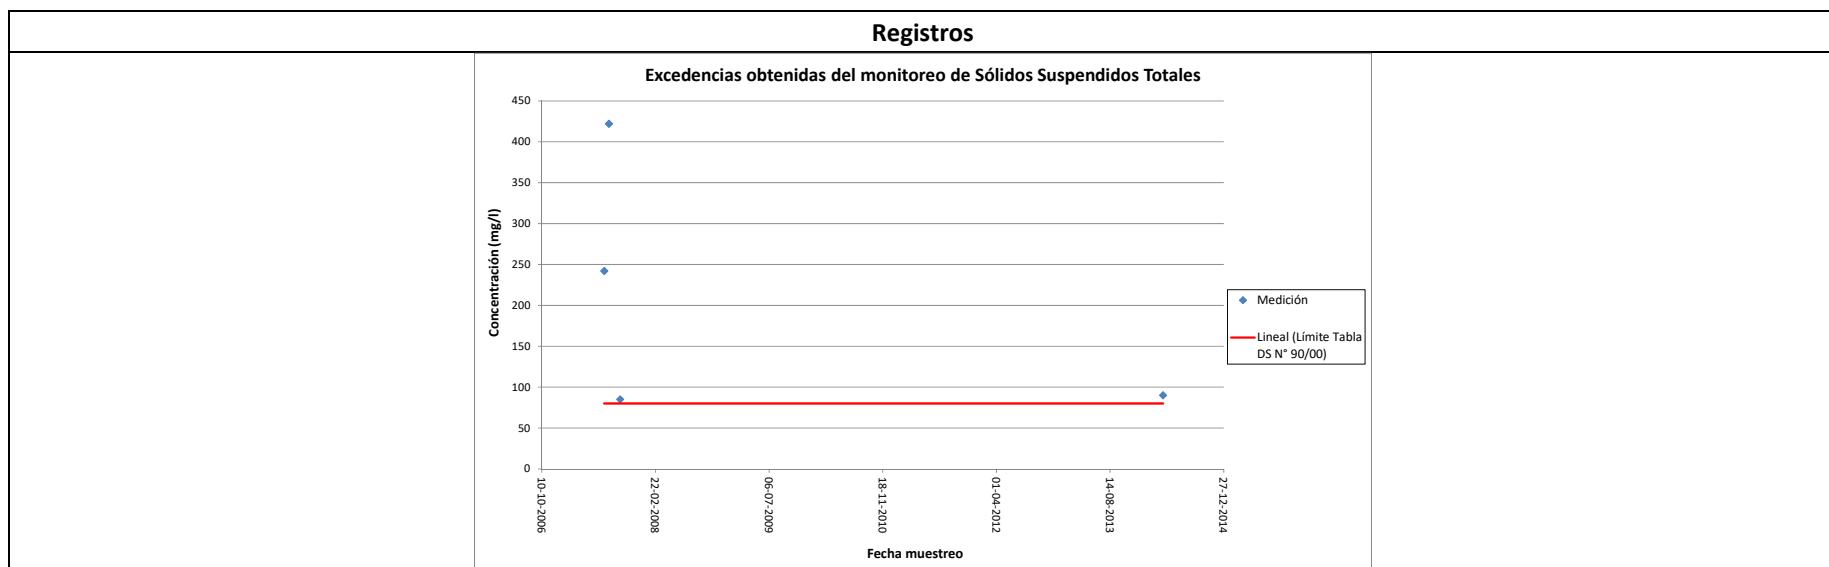
**Figura 11.**

**Descripción del medio de prueba:** Excedencias, respecto del D.S. N° 90/00, constatadas en los registros de monitoreo de Sólidos Suspensos Totales en el efluente de la PTAS Calama.

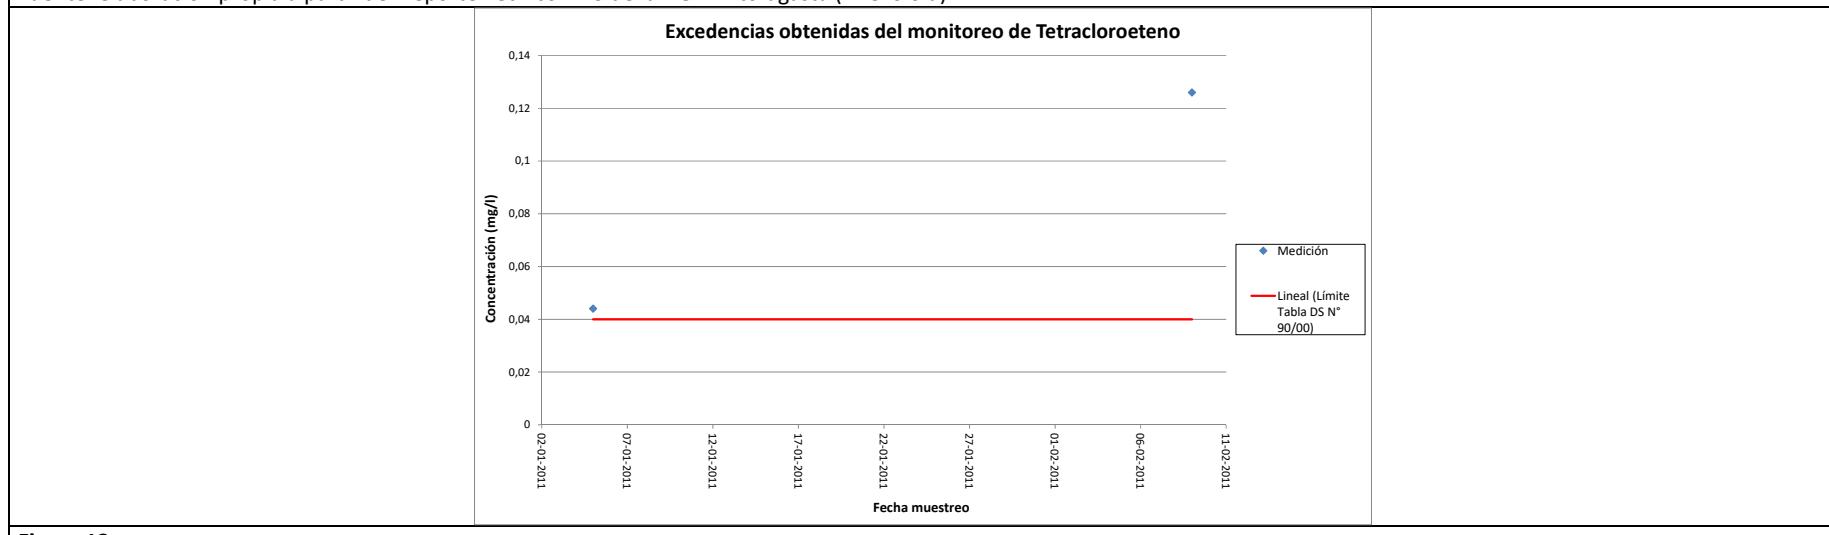
**Figura 12.**

**Descripción del medio de prueba:** Excedencias, respecto del D.S. N° 90/00, constatadas en los registros de monitoreo de Tetracloroeteno en el efluente de la PTAS Calama. Fuente: elaboración propia a partir del Reporte Técnico N° 3 de la DGA Antofagasta (Anexo 6.d).

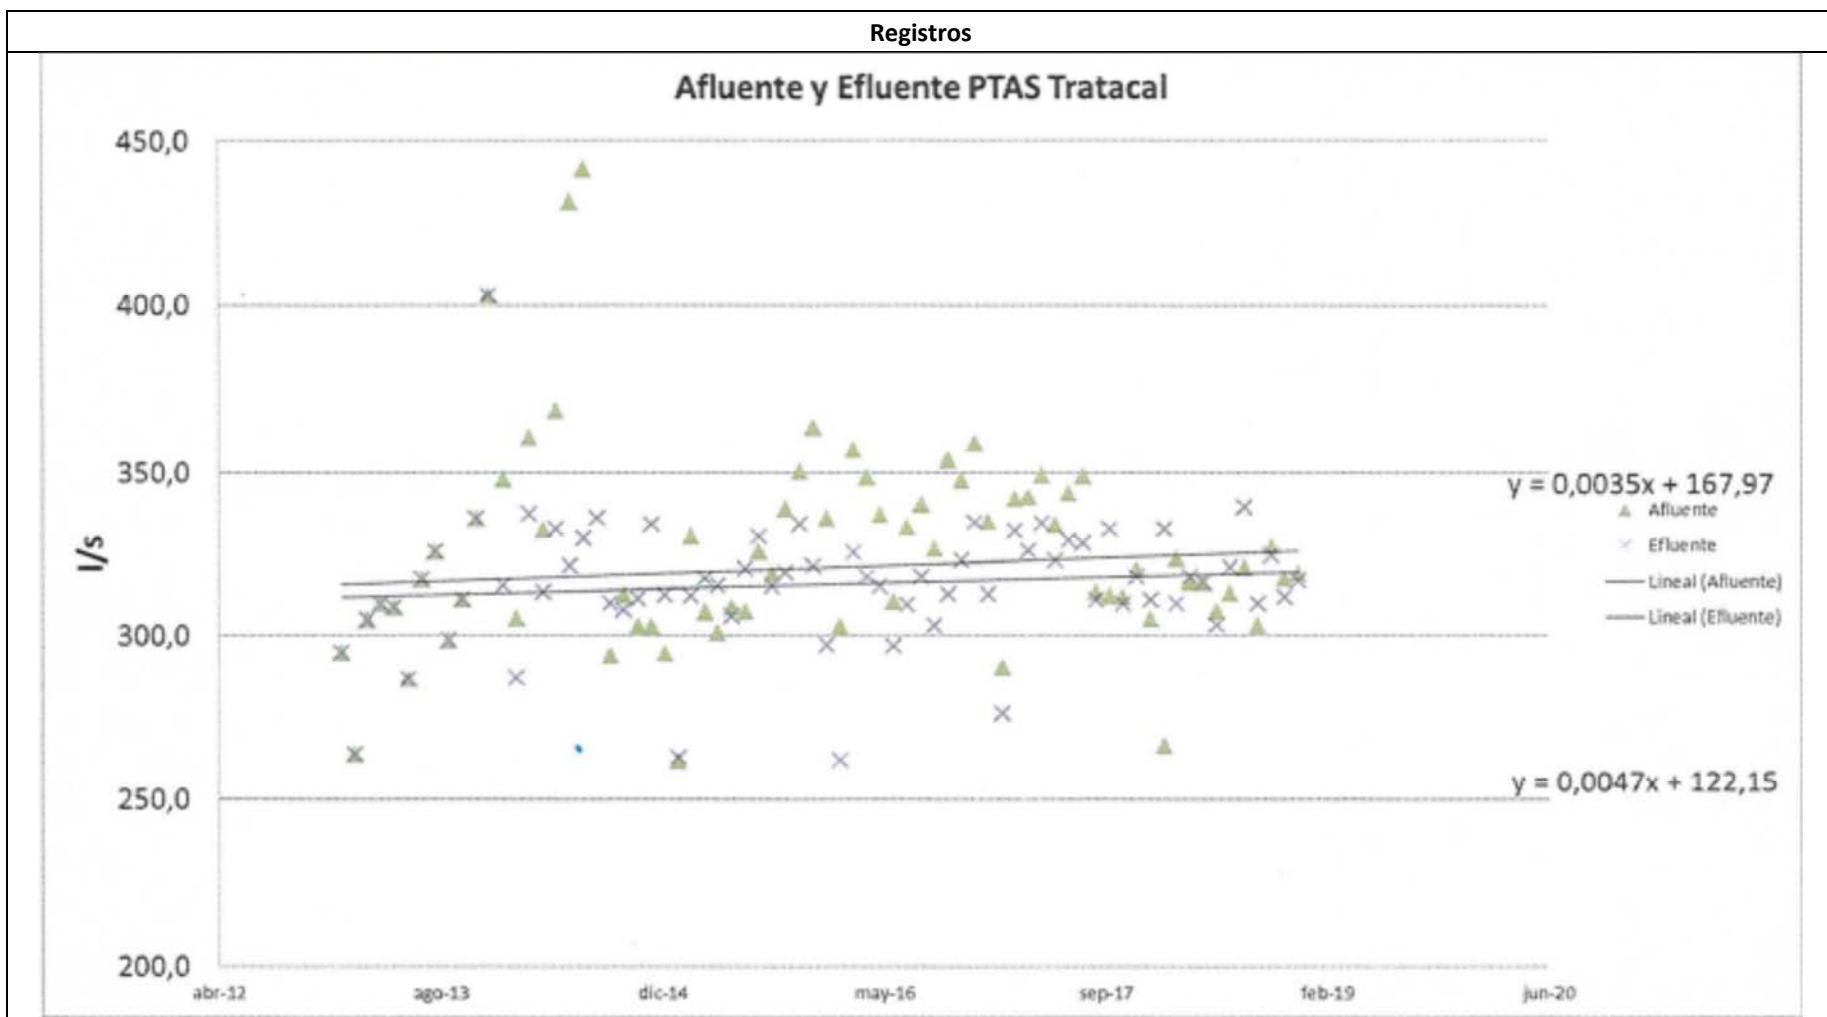
**Figura 13.**

**Descripción del medio de prueba:** Registro de los caudales del afluente y el efluente informados por el titular. Fuente: Reporte Técnico N° 3 de la DGA Antofagasta (Anexo 6.d).

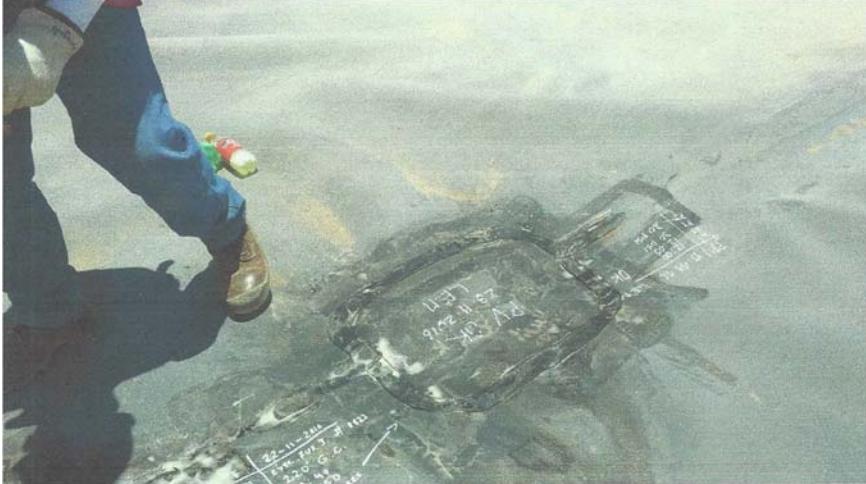
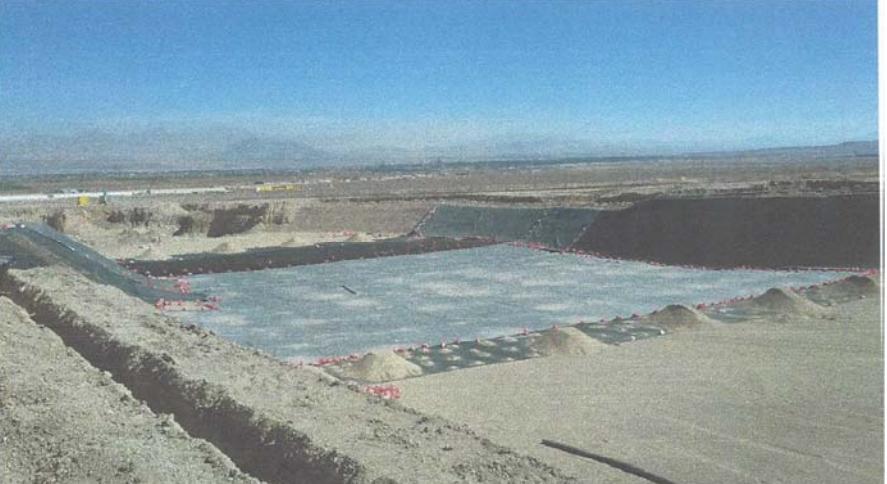
<b>Fotografía 5.</b> <b>Descripción del medio de prueba:</b> Registro de una de las pruebas de canal de aire en taludes y de campana base, realizados en la instalación de la carpeta HDPE. Fuente: Informe de Seguimiento con ID SMA 57112.	<b>Fotografía 6.</b> <b>Descripción del medio de prueba:</b> Registro de la instalación de geotextil sobre paños de la geo membrana. Fuente: Informe de Seguimiento con ID SMA 57112.
