**INFORME TÉCNICO DE FISCALIZACIÓN AMBIENTAL**

**PLANTA VITIVINÍCOLA VIÑA CONO SUR**

**DFZ-2019-211-VI-RCA**

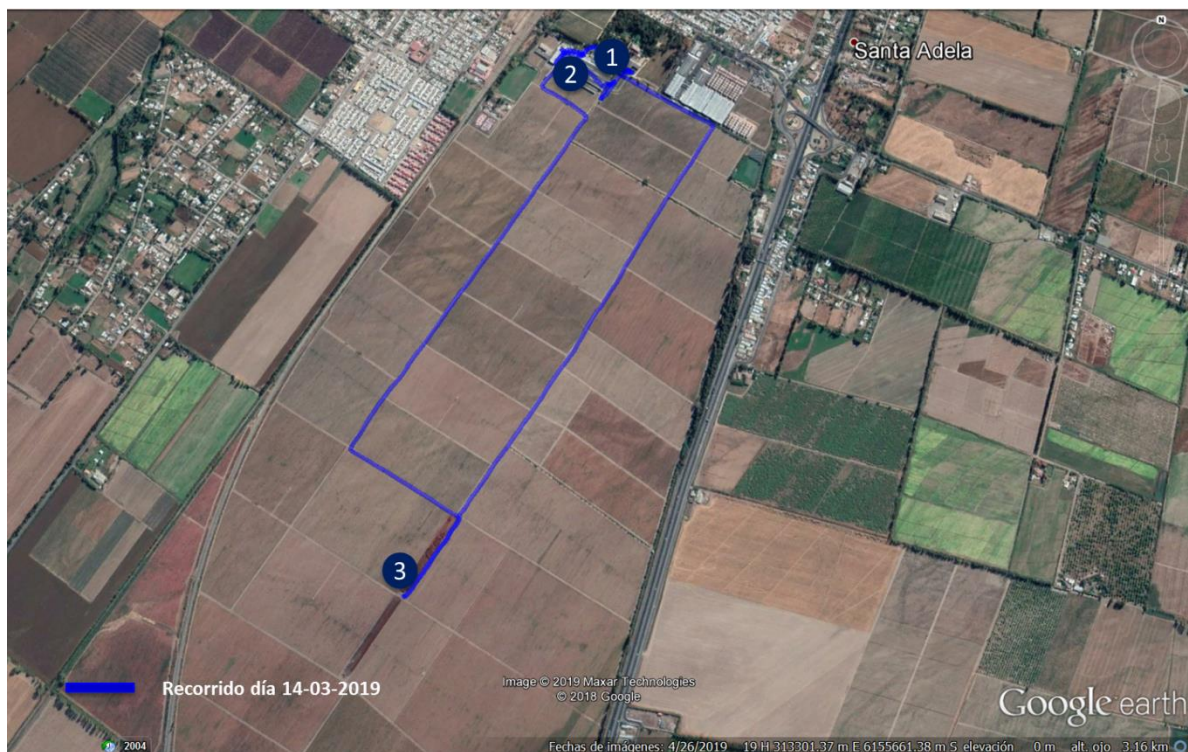
Figura 3. Esquema recorrido (Fuente: Google earth, 2019-. Elaboración propia).

| N° de estación | Nombre del sector | Descripción estación |
| 1 | Oficinas | Lugar de reunión inicial. |
| 2 | Zona proceso y guarda | Sector donde se realiza recepción de la uva, proceso de vinificación y guarda. Además del tratamiento primario a los RILes. |
| 3 | Zona compostaje y solarización. | Sector donde se realiza el compostaje y la solarización de los residuos sólidos de escobajo s y orujos. |

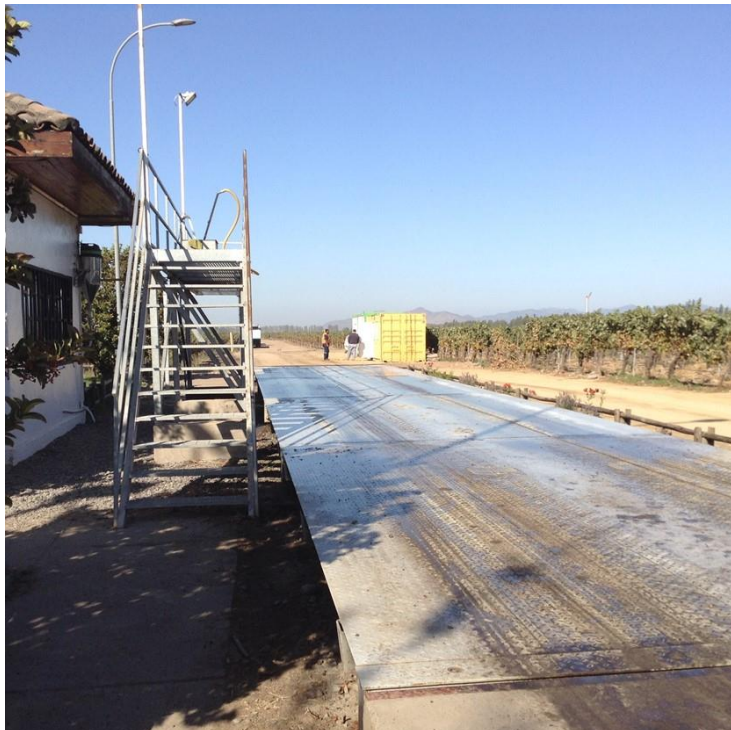
**Fotografía 1.**

**Descripción del medio de prueba:** En fotografía se observa caseta de control y romana.

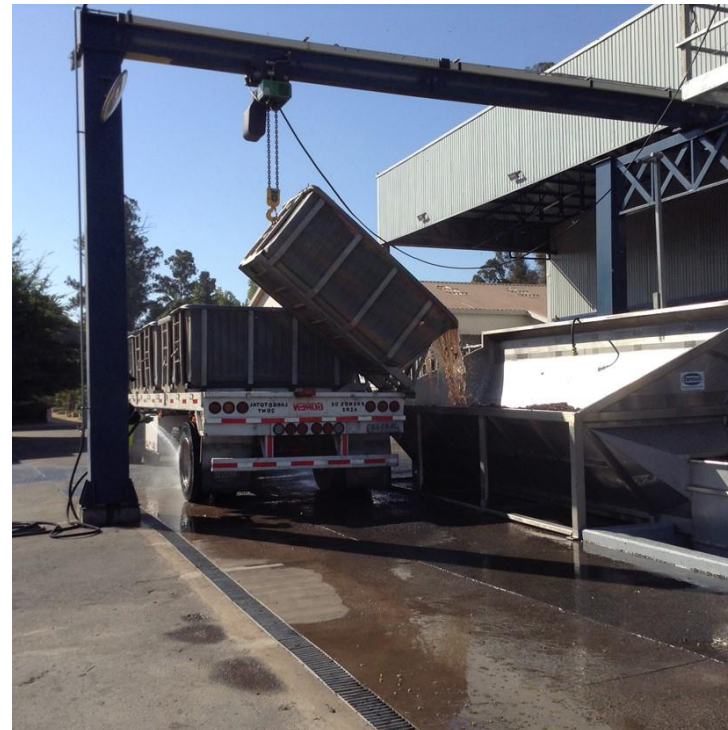
**Fotografía 2**

**Descripción del medio de prueba:** En fotografía se observa proceso de descarga uva a tolva de recepción.

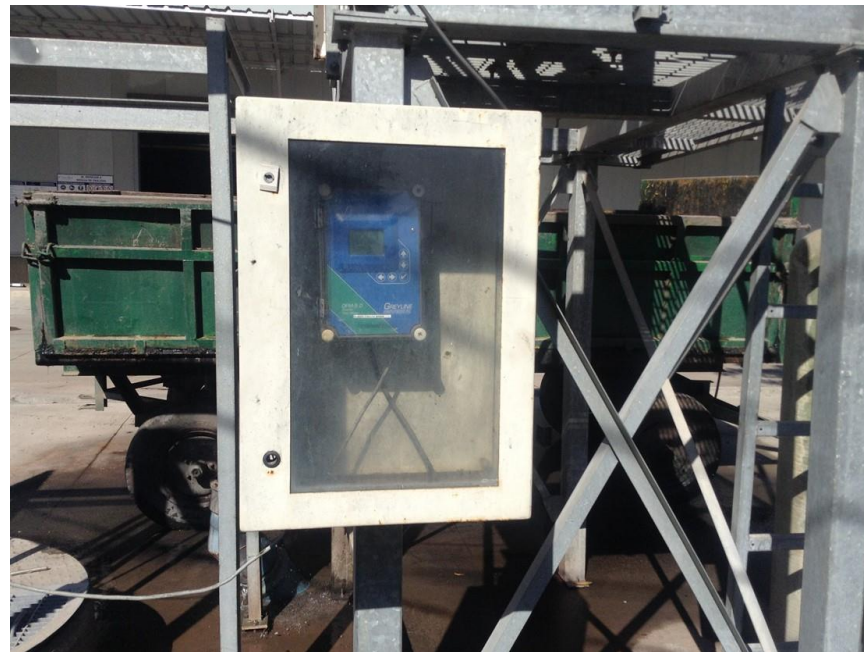
**Fotografía 4**

**Descripción del medio de prueba:** En fotografía se observa caudalímetro de control de descarga a sistema conducción de RIL de Concha y Toro.

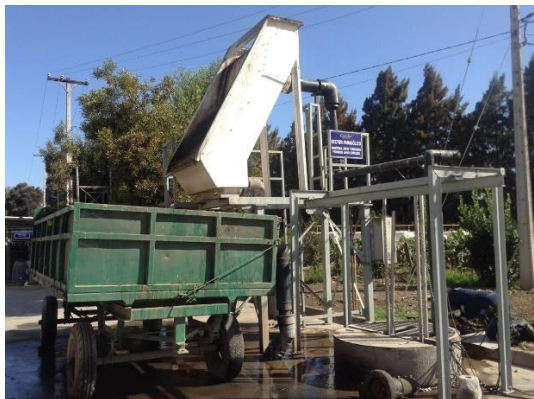
- a. Se constató que cada pozo de recepción de materia prima cuenta con una línea de despalillado, luego los residuos son conducidos y descargados directamente a camión, el que una vez lleno se lleva a cancha de solarización.

| Registros | | | |
|---|---|---|---|
| <b>Descripción del medio de prueba:</b> En fotografía se observa descarga directa de residuos desde filtro parabólico a camión. | | <b>Descripción del medio de prueba:</b> En fotografía se observa descarga de residuos desde proceso de despalillado a camión. | |

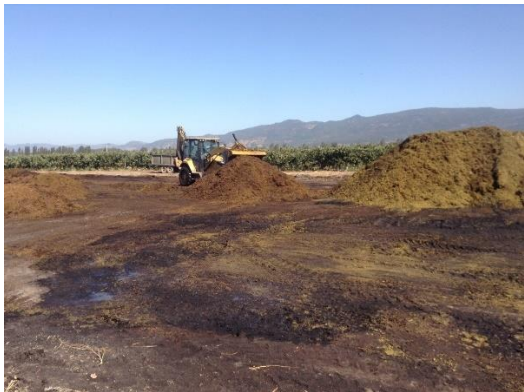
- e. Se observó la existencia de dos canchas, la primera cuenta con geotextil y no se observaron canales de contorno. Se encontraba con pilas frescas en proceso de estabilizado y aumento de Temperatura. Al momento de la inspección ase observó pala mecánica trabajando en las pilas. De acuerdo a lo indicado por el Sr. Christian Maire G. Jefe Sistema Gestión y Sustentabilidad, esta cancha cuenta con pendiente para que los percolados se dirijan por gravedad a piscina de acumulación impermeabilizada, la cual no cuenta con sistema de llenado o vaciado. Se observa con lodo en el fondo y de acuerdo a lo indicado por el Jefe de

| Registros | | | |
|---|---|---|---|
| <b>Descripción del medio de prueba:</b> En fotografía se observa pala mecánica trabajando en pilas frescas. | | <b>Descripción del medio de prueba:</b> En fotografía se observa piscina de acumulación impermeabilizada. | |

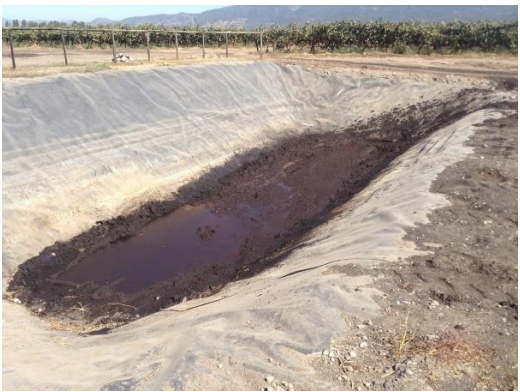
Sistema Gestión y Sustentabilidad, no se le ha realizado limpieza desde que se construyó el año 2015, el líquido sólo se deja evaporar y en caso de llenado por lluvias se retira para disponer en viñas y caminos interiores. Las pilas son tapadas en caso de lluvias. Cuando las pilas se encuentran deshidratadas se llevan a segunda cancha para su acopio y acondicionamiento para su posterior incorporación al suelo. Esta cancha no cuenta con geotextil y no cuenta con pendiente ni canales de contorno.

Se constató que la cancha de estabilización de orujos y escobajos, no cuenta con los canales perimetrales en caso de contingencias de aguas lluvias, pero sí con piscina de acumulación sin líquidos, por lo que el objeto de evitar el ingreso de aguas lluvias a la cancha de almacenamiento en caso de eventos de alta pluviometría, se encuentra cubierto de forma parcial. Lo anterior, no quita que el titular pueda ser nuevamente fiscalizado para analizar esta situación. En consecuencia, los resultados de las actividades de fiscalización, asociados los Instrumentos de Carácter Ambiental indicados en el punto 3 y a los antecedentes indicados en denuncia ID 34-VI-2018 que podrían corresponder a Viña Cono Sur, permitieron concluir que se verifica la conformidad de las materias relevantes objeto de la fiscalización.
