INFORME TÉCNICO DE FISCALIZACIÓN AMBIENTAL

PISCICULTURA QUETROLEUFU

DFZ-2019-20-IX-RCA

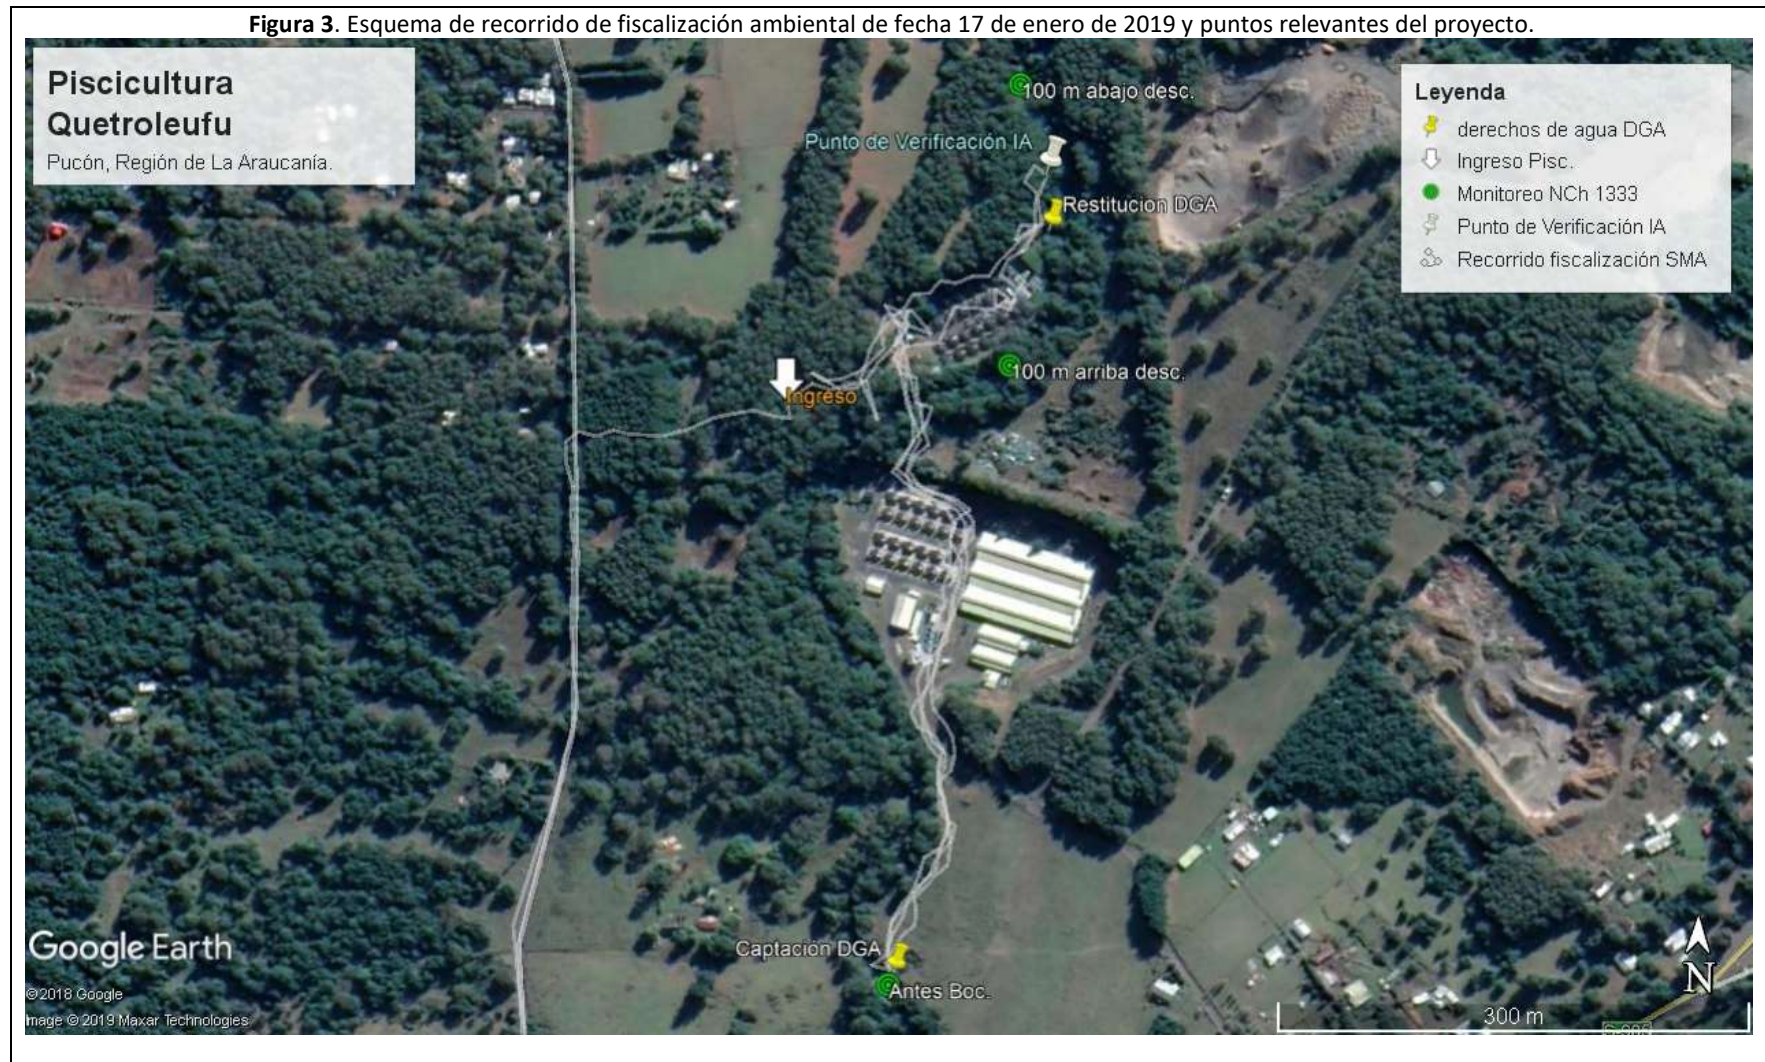
Figura 3. Esquema de recorrido de fiscalización ambiental de fecha 17 de enero de 2019 y puntos relevantes del proyecto.

N° de estación	Nombre/ Descripción de estación
1	Oficina Administrativa
2	Obra de bocatoma
3	Sistema productivo
4	Planta de tratamiento de Riles
5	Sistema de ensilaje
6	Restitución y cuerpo receptor

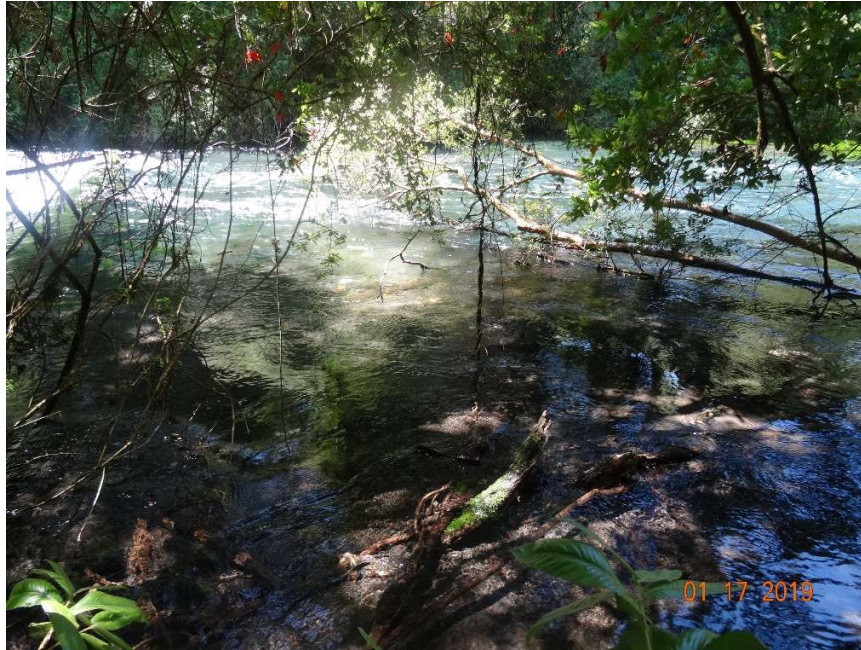
Fotografía 1.

- A la salida de la planta de tratamiento de RILES, se constata un caudalímetro marca Hach modelo SIGMA 980, el cual registra un valor instantáneo de caudal igual a 503 l/s. En este punto (efluente planta de tratamiento de Riles), se procede a realizar una medición *in situ* de la calidad del agua, con sonda multiparámetro marca Hanna modelo HI 9829, la cual fue previamente calibrada. Se georreferencia punto de medición.
- Durante las actividades de inspección, se procede a realizar una inspección visual al estero Quetroleufu, a unos 40 metros aguas abajo de la descarga y restitución al estero del agua usada, donde no se observa presencia de sólidos, alimentos o microorganismos, observándose la calidad del agua muy similar a las condiciones que lleva estero en el sector de la bocatoma (ver fotografías 1 y 2).

Descripción del medio de prueba: En la fotografía se observa el punto que se visitó en terreno, a 40 metros aguas abajo de la descarga aproximadamente (restitución), donde no se observa a simple vista la presencia de sólidos, alimentos o microorganismos, observándose el agua muy similar a las condiciones que posee el estero Quetroleufu en el área de la bocATOMA.

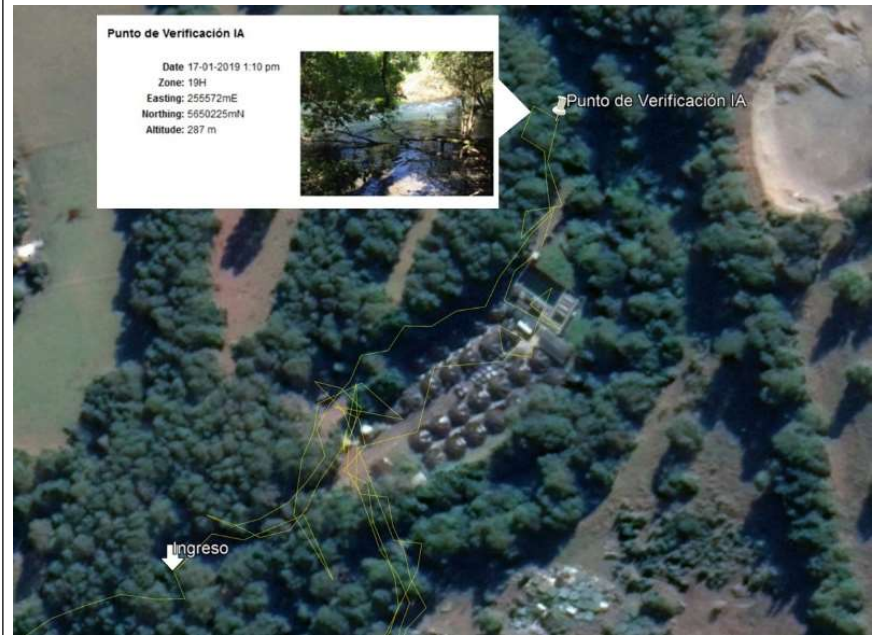
Fotografía 2.

Descripción del medio de prueba: En la fotografía se observa una imagen satelital donde se señala con coordenadas el punto de verificación visual realizada en inspección ambiental del 17 enero 2019.

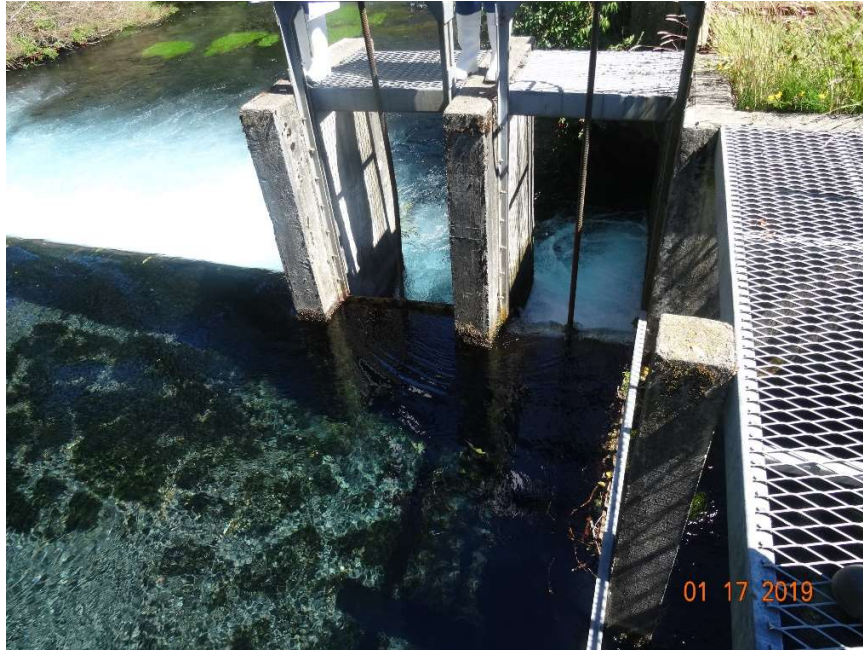
Fotografía 3.

Hecho(s) constatado(s): <ul style="list-style-type: none">a. Se constata una obra de bocatoma, que se encuentra ubicada fuera del límite predial, aguas arriba de la Piscicultura Caburga II, contigua a la Piscicultura Quetroleufu.b. En esta obra se capta el agua del estero Quetroleufu a través de 3 compuertas manuales las cuales se encuentran abiertas a la hora de la fiscalización. Por el lado donde ingresa el agua (lado derecho del cauce), se constatan 2 compuertas que cumplen la función de dejar pasar el caudal ecológico del proyecto (ver fotografías 3 y 4). No se puede constatar en terreno que estas 2 compuertas poseen los orificios que permiten el paso del caudal ecológico (a simple vista), sin embargo, se observa el paso del agua a través de estas (caudal ecológico).

Descripción del medio de prueba: En la fotografía se observan las dos compuertas que permiten el paso del caudal ecológico (mínimo 400 l/s).

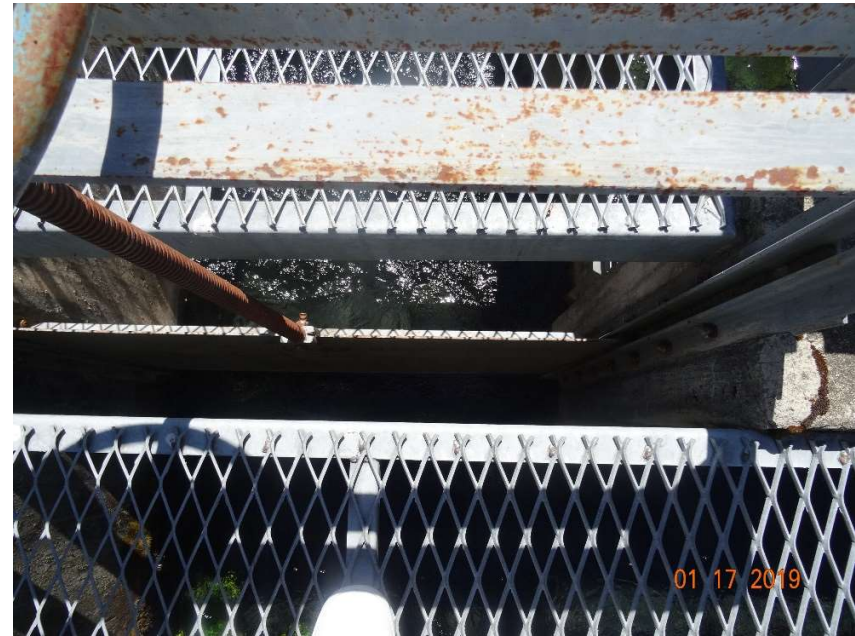
Fotografía 4.

Descripción del medio de prueba: En la fotografía se observa una imagen más cercana de una de las compuertas manuales que permite el paso del caudal ecológico.

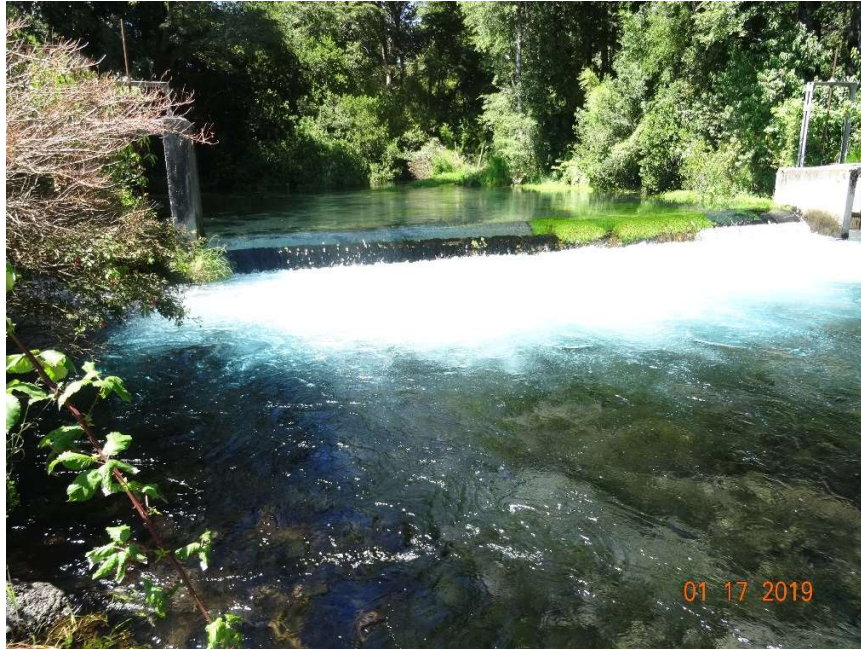
Fotografía 5.

- c. La obra de bocatoma permite extraer en forma gravitacional el agua que ingresa al sistema productivo.
- d. Se observa una barrera transversal al estero Quetroleufu, con un paso de agua por toda la superficie de esta barrera, con unos 30 cm de agua sobre el borde de la barrera, además del paso de agua por las compuertas (ver fotografías 5 y 6).
- e. La obra de bocatoma posee una reja de paso que garantiza que no ingresen peces nativos al sistema, y que de acuerdo a la información de Sr. Carlos Riquelme cumple la función de retener hojas y sólidos de mayor tamaño. Se puede observar una rejilla más fina la cual se encuentra levantada sobre la bocatoma.

Descripción del medio de prueba: En la fotografía se observa el paso del agua sobre la barrera transversal de la obra de bocatoma de la piscicultura Quetroleufu.

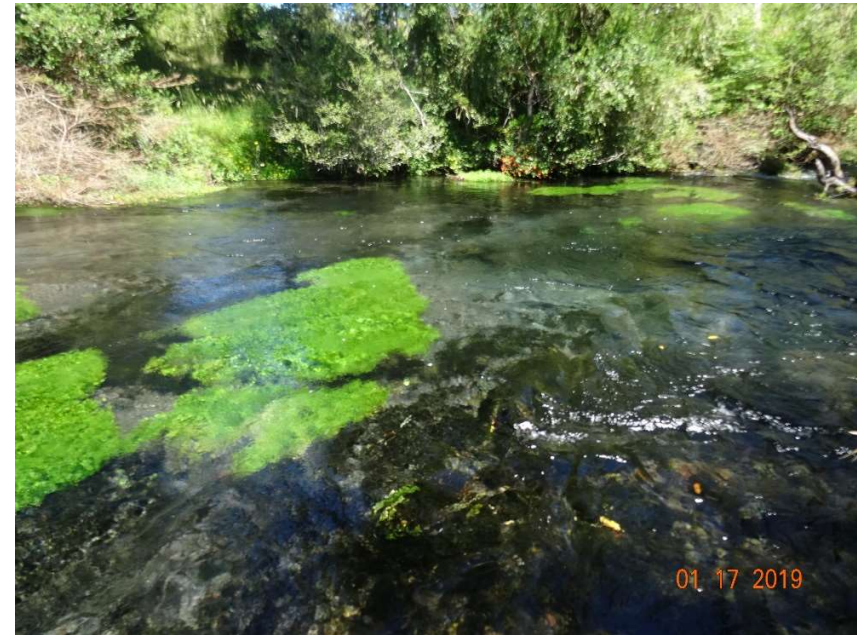
Fotografía 6.

Descripción del medio de prueba: En la fotografía se observa una imagen inmediata a la captación de la piscicultura Quetroleufu, que evidencia el caudal ecológico a la hora de la fiscalización, además de la calidad visual del agua observada (transparente).

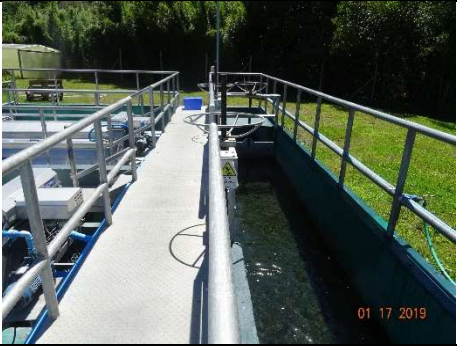
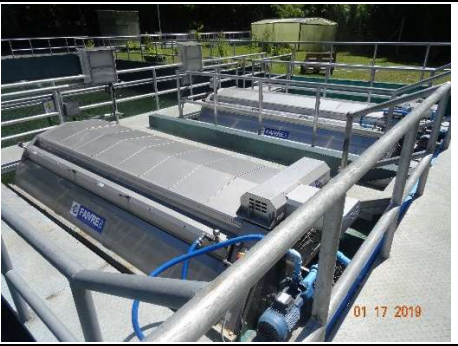
Fotografía 7.	Fecha: 17-01-2019	Fotografía 8.	Fecha: 17-01-2019
Descripción del medio de prueba: En la fotografía se observa el ingreso de los residuos industriales líquidos (RILES), proveniente del proceso productivo de la piscicultura Quetroleufu.		Descripción del medio de prueba: En la fotografía se observan los dos rotofiltros operativos del sistema de tratamiento de RILES de la piscicultura Quetroleufu.

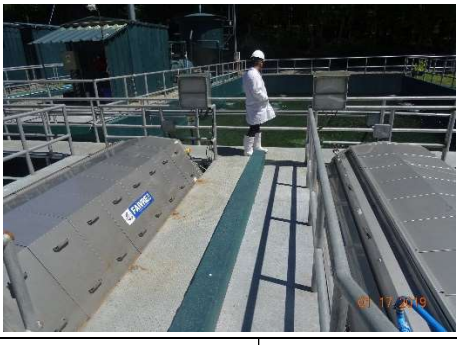
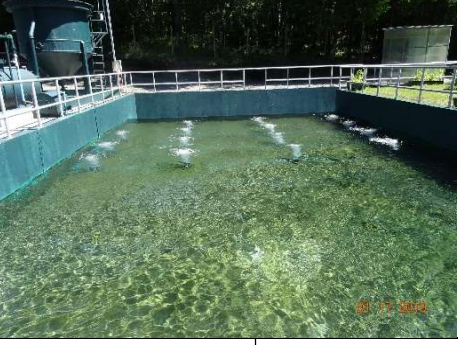
Fotografía 9.	Fecha: 17-01-2019	Fotografía 10.	Fecha: 17-01-2019
Descripción del medio de prueba: En la fotografía se observa en el fondo el estanque de sedimentación, que recibe los RILES provenientes de los dos rotofiltros.		Descripción del medio de prueba: En la fotografía se observa el estanque de sedimentación el cual posee una fracción de la superficie con aireación y otra fracción al inicio sin aireación.

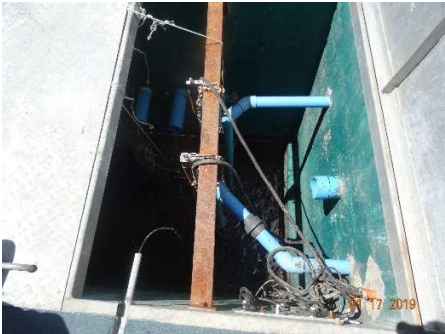
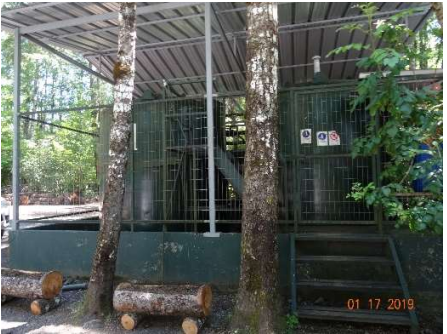
Fotografía 11.	Fecha: 17-01-2019	Fotografía 12.	Fecha: 17-01-2019
Descripción del medio de prueba: Sentina de elevación de lodos a los estanques de acumulación de 25 m ³ , ubicados al ingreso del centro acuícola.		Descripción del medio de prueba: Estanques de acumulación de lodo de 25 m ³ cada uno (dos estanques). En este lugar, al ingreso del centro acuícola, se hace el retiro de lodos por una empresa externa para su disposición final.

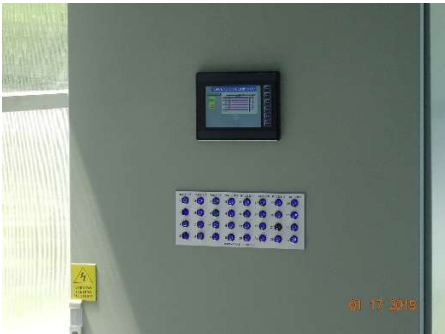
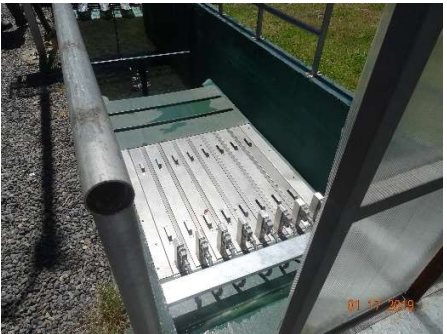
Fotografía 13.	Fecha: 17-01-2019	Fotografía 14.	Fecha: 17-01-2019
Descripción del medio de prueba: En la fotografía se observa el panel de control donde se visualiza el estado de las 32 lámparas UV del sistema de desinfección del efluente.		Descripción del medio de prueba: En la fotografía se observa el sistema de lámparas UV (32 lámparas), que cumple el objetivo de desinfección del efluente. Posteriormente el RIL tratado se restituye en el estero Quetroleufu.

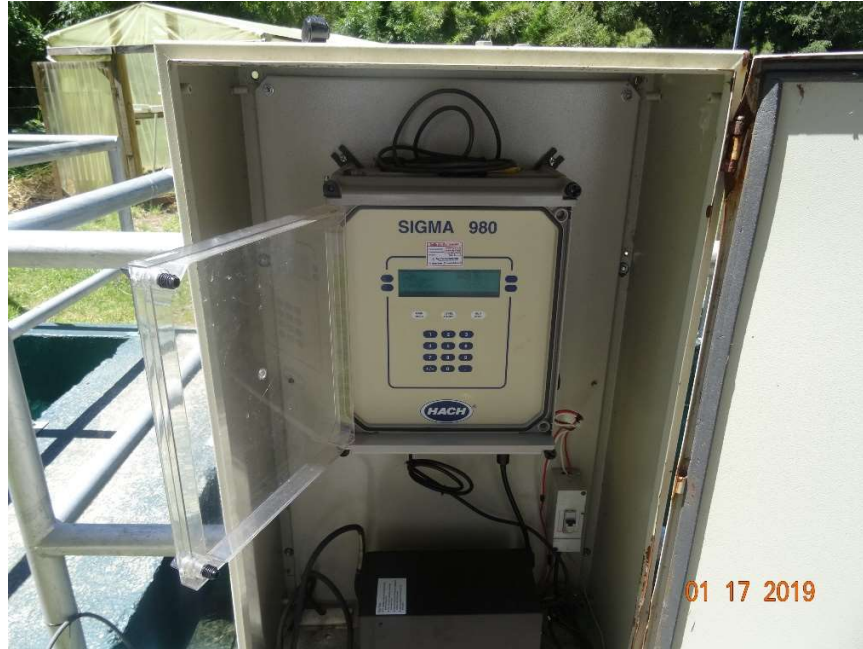
Fotografía 15.

Descripción del medio de prueba: En la fotografía se observa el caudalímetro de marca HACH, modelo SIGMA 980, el cual registra un caudal instantáneo a la hora de la fiscalización igual a 513 l/s (caudal máximo 1.000 l/s).

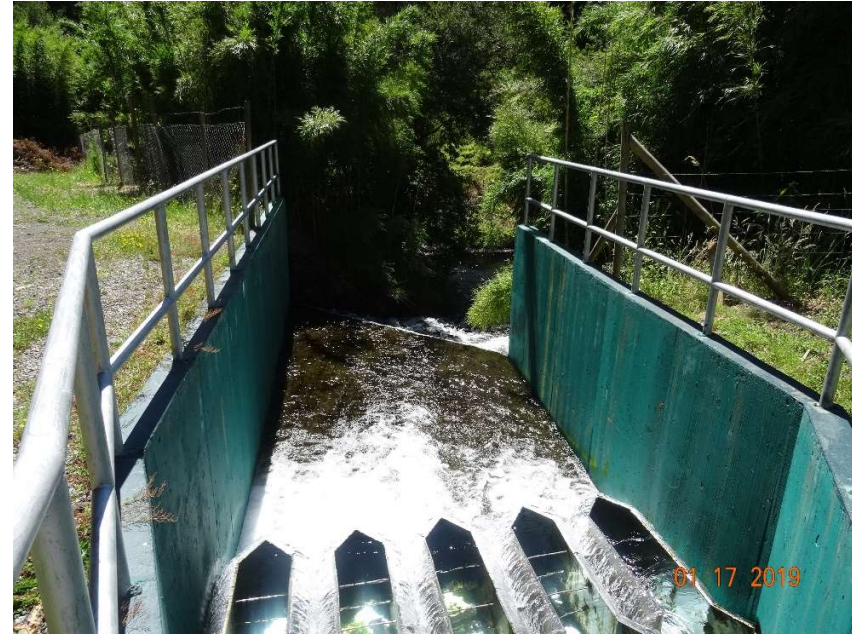
Fotografía 16.

Descripción del medio de prueba: En la fotografía se observa la salida del sistema de desinfección a través de lámparas UV. Acá el efluente tratado se restituye en el estero Quetroleufu.

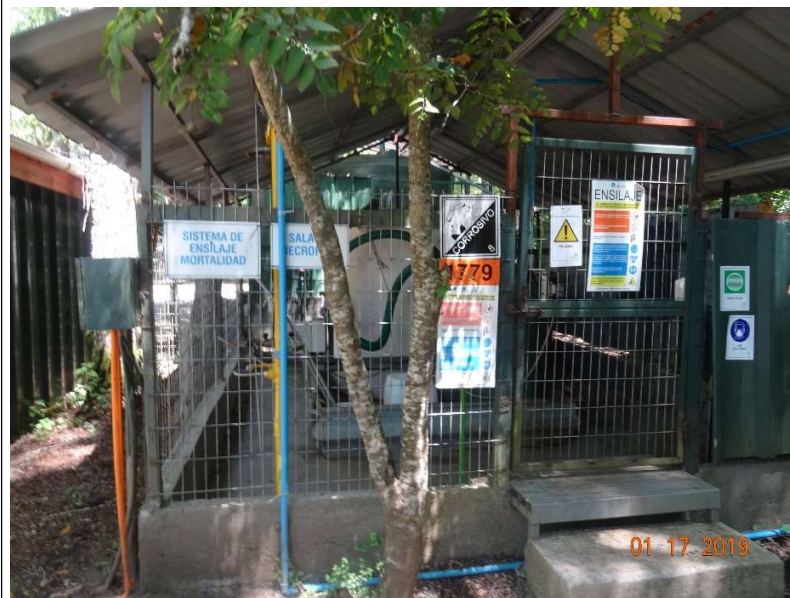
Fotografía 17.

- a. Se constata una zona de ensilaje, con pretil, rejas y techumbre (ver fotografía 17).
- b. Se constata un triturador y un estanque de acopio transitorio de 7 m³ (ver fotografías 18).
- c. Se revisan los registros diarios de pH, correspondiente al control de registro diario sobre uso de ácido fórmico en operaciones de ensilaje (código interno ASAL-302), correspondiente al mes en curso y con último registro del día 17.01.2019 a las 09:20 hrs.

Descripción del medio de prueba: En la fotografía se observa la bodega de ensilaje de mortalidad de la piscicultura Quetroleufu, constatada en inspección ambiental de fecha 19.01.2019.

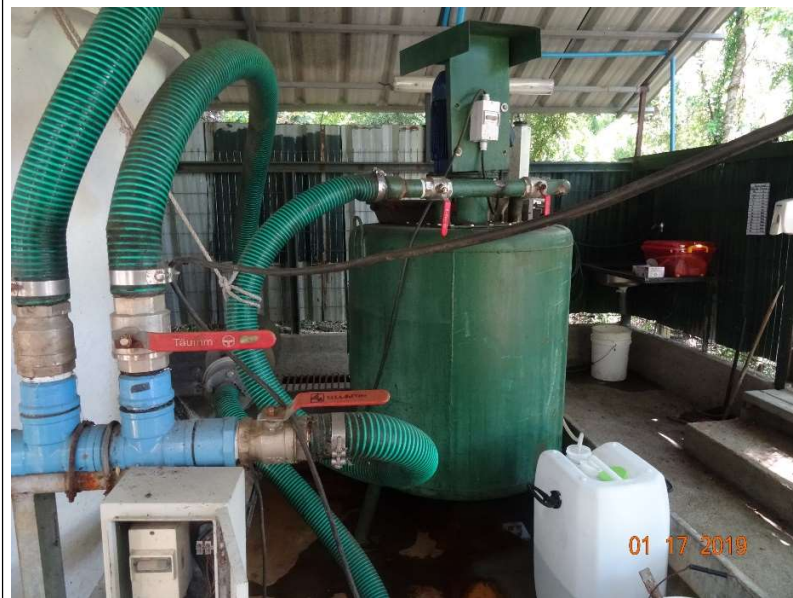
Fotografía 18.

Descripción del medio de prueba: En la fotografía se observa el estanque triturador, el Piping y a un costado (color blanco) el estanque de acopio transitorio.
