INFORME TÉCNICO DE FISCALIZACIÓN AMBIENTAL

CES BRAZO DE GUARDRAMIRO, OESTE PUNTA CONCHA RNA N°120142

DFZ-2019-1033-XII-RCA

DICIEMBRE 2019

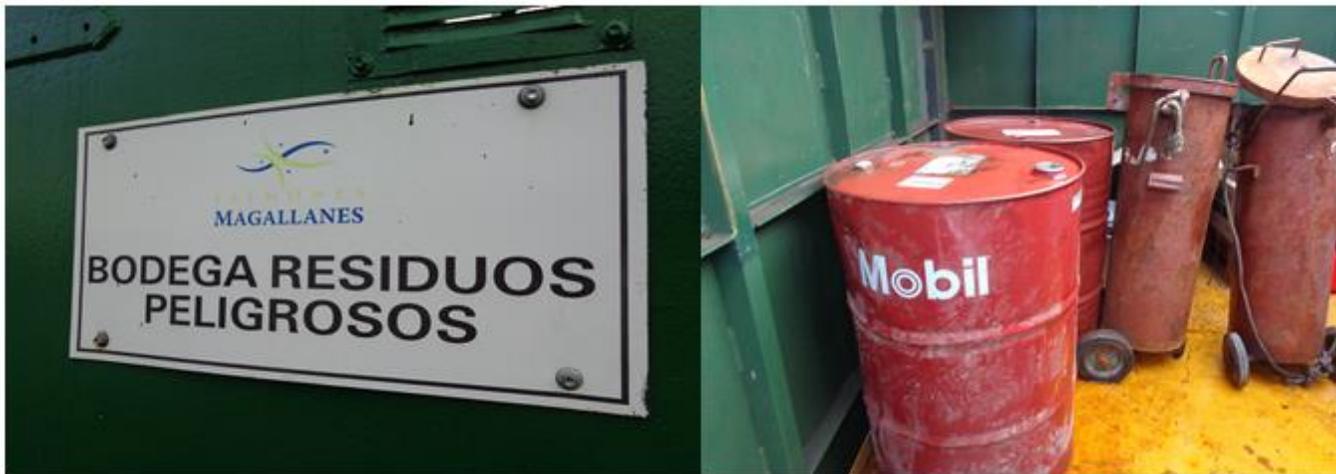
Fotografía 1.

Hecho (s): a. Durante la actividad de inspección, se constató lo siguiente: <ul style="list-style-type: none">- Los residuos peligrosos generados son depositados en una bodega ubicada en la plataforma de desinfección, la cual es exclusiva para dicho tipo de residuos.- Los contenedores utilizados para el almacenamiento de residuos peligrosos se encuentran herméticamente cerrados, pero no cuentan con etiquetado (Ver Fotografía 1).- Según indica Don Sebastián Navarro Paredes (Asistente de centro), a la fecha de la inspección el centro no había despachado residuos peligrosos. b. Del examen de información de la documentación revisada, es posible indicar que: <ul style="list-style-type: none">- El titular, a través de su carta N°205.19 informó que no contaba con medios de prueba que permitan acreditar que se efectuó el adecuado rotulado de los residuos peligrosos que se encontraban almacenados en el centro, toda vez que ya se habría dado término al ciclo productivo. Asimismo, indicó que se ha iniciado un procedimiento para cumplir con los rotulados requeridos en el artículo 8 del D.S. MINSAL N°148/2003 respecto de todos los contenedores de residuos peligrosos existentes en los distintos centros de cultivo.- De igual modo, a través de sus cartas N°153/19 y 205.19, remitió antecedentes (Registros plataforma SIDREP y Guías de Despacho) que dan cuenta que se efectuó el adecuado retiro de los residuos peligrosos generados por el centro de cultivo durante el último ciclo productivo, almacenamiento temporal en bodega del transportista (Transportes RESPEL La Reina Limitada), y posterior disposición final de gran parte de ellos en instalaciones autorizadas pertenecientes a las empresas Procesos Industriales CROWAN Uno Limitada y ECOBIO S.A. (Ver Tablas 4 y 5).

Descripción del medio de prueba: Vista del área de almacenamiento de residuos peligrosos (izquierda) y contenedores sin rotular (derecha).
