## INFORME TÉCNICO DE FISCALIZACIÓN AMBIENTAL

### Requerimiento de Ingreso al SEIA

### SALARES MARICUNGA MINERALS

DFZ-2019-2297-SRCA

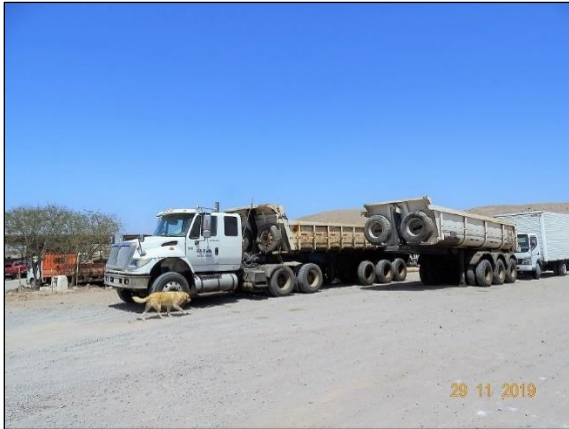
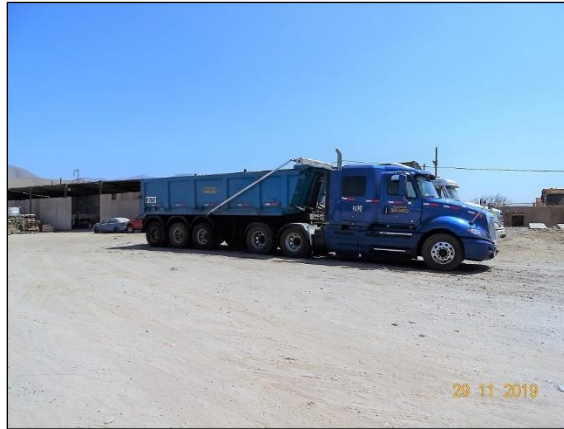
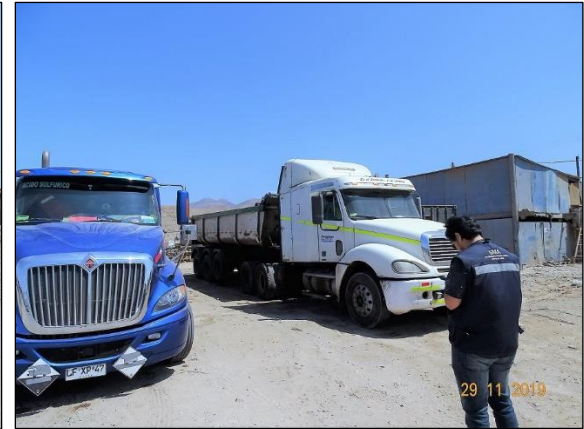
**Fotografía 1.** Camiones de carga utilizados en el transporte de Sales.

En Servicios Integrales MZG se encontraban estacionados, al momento de la inspección ambiental, tres de los camiones utilizados en el transporte de sales desde el Salar de Maricunga. Se observa que los camiones cuentan con encarpado de la zona de carga.

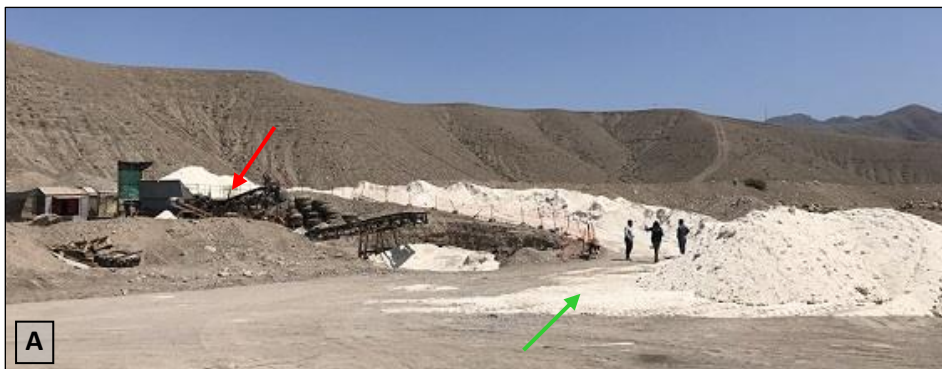
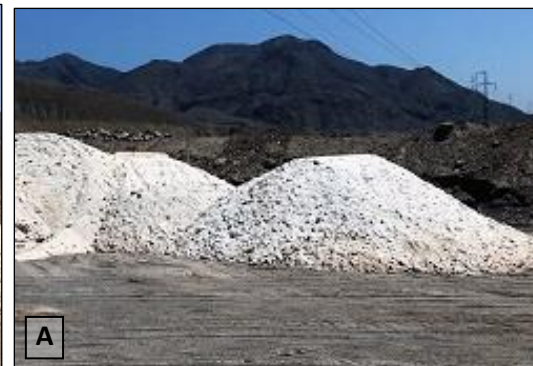
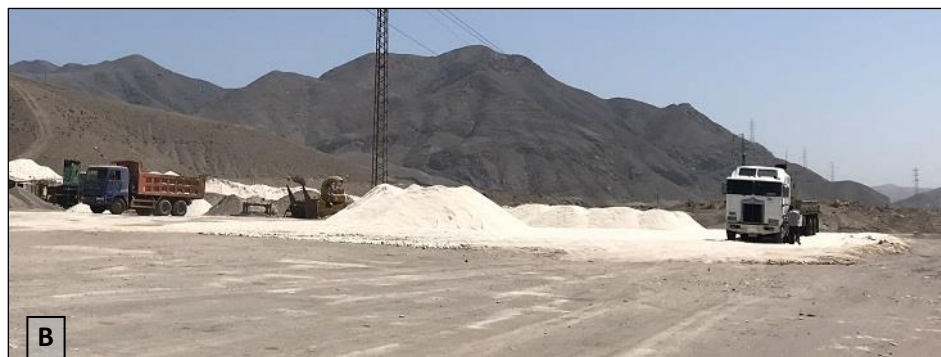
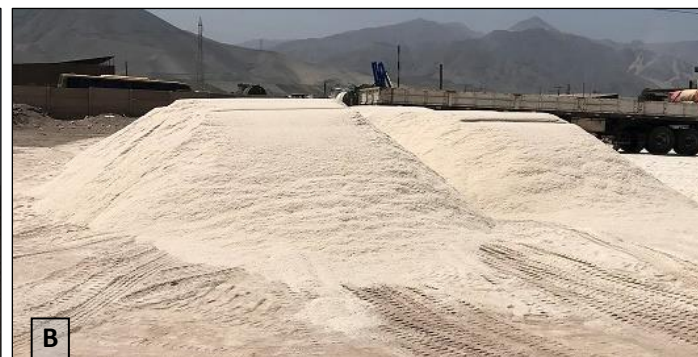
**Fotografía 2.** Zonas de acopio de Sales

**B:** Fuera del área de procesamiento, se disponen sobre suelo desnudo las sales cuyo diámetro es inferior a los 3 mm, a la espera de ser cargadas en los camiones que las transportarán a su destino final. Esta área no se observa delimitada ni señalizada por lo cual no es posible determinar su capacidad de almacenamiento.

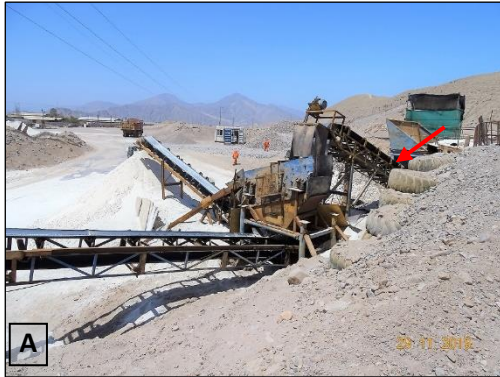
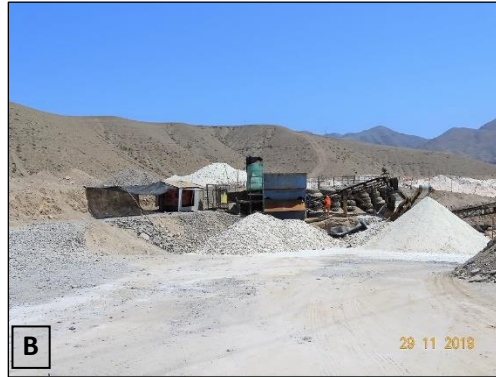
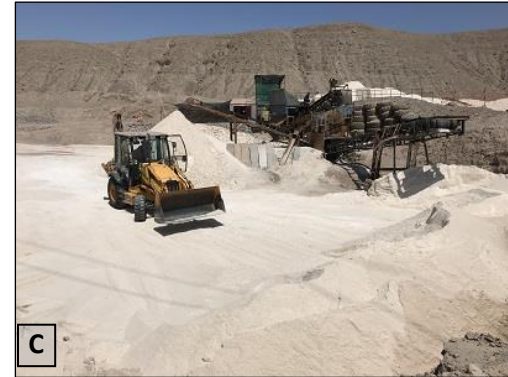
**Fotografía 3.** Área de Procesamiento de Sales

Las Sales que ingresan a Servicios Integrales MZG son procesadas mediante un harneado lo que constituye un procesamiento de tipo primario o físico. Para ellos las sales son dispuestas en un buzón (**Flecha roja**) que las conduce al harnero, lugar donde se separan las sales de diámetro inferior a 3 mm, para posteriormente ser conducidas mediante correas transportadoras no encapsuladas (**A**). Del proceso se originan dos acopios: uno de sales con diámetro inferior a 3 mm y otro de rechazo (**B**). Las sales son transportadas mediante un cargador frontal (**C**) que dispone las sales inferiores a 3 mm de diámetro en una cancha de acopio a la espera de ser cargadas a los camiones que los trasladarán al Proyecto Minera Tres valles, mientras que el rechazo estaría siendo dispuesto en los caminos internos de MZG.

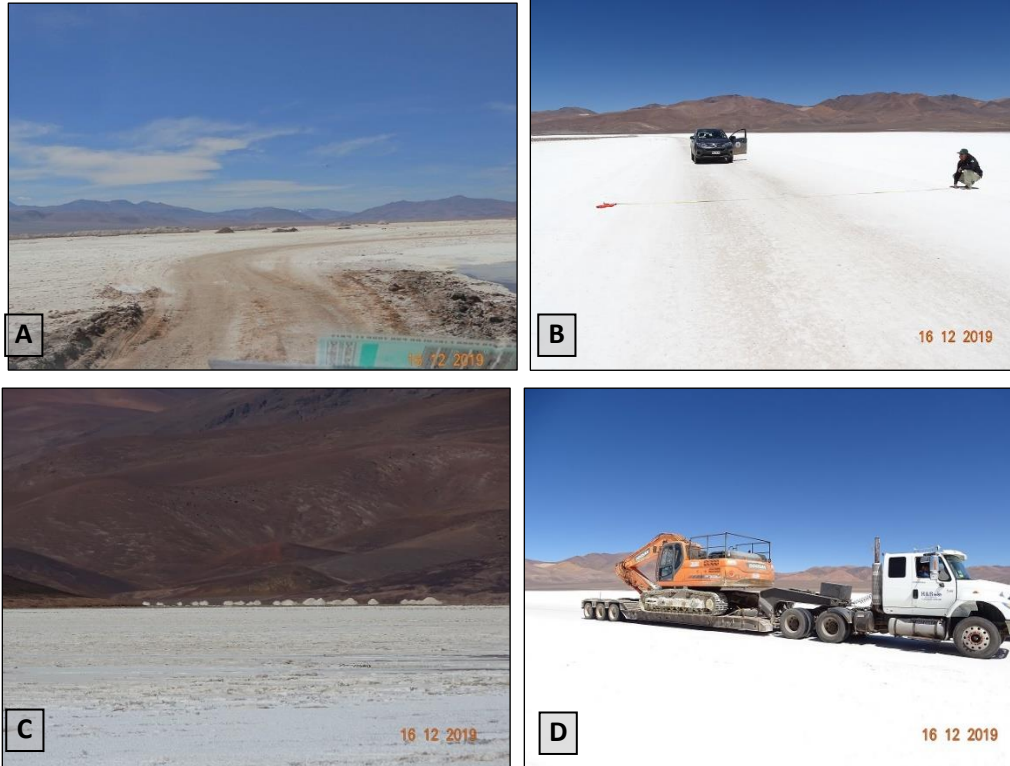
**Fotografía 4.** Camino de Acceso a Planta de Extracción

**D:** Tránsito de maquinaria en camino de acceso a la planta: mientras se realizó la medición del camino de acceso se observó la salida de un camión desde la Planta de Extracción transportando una máquina excavadora. Una vez que el camión llega al sitio de medición se entrevistó al conductor del camión quien señala que el camión pertenece a la empresa H&B y que tiene instrucciones de transportar una máquina excavadora Doosan de la empresa "Maqpro" a Copiapó debido a que se han paralizado las obras.

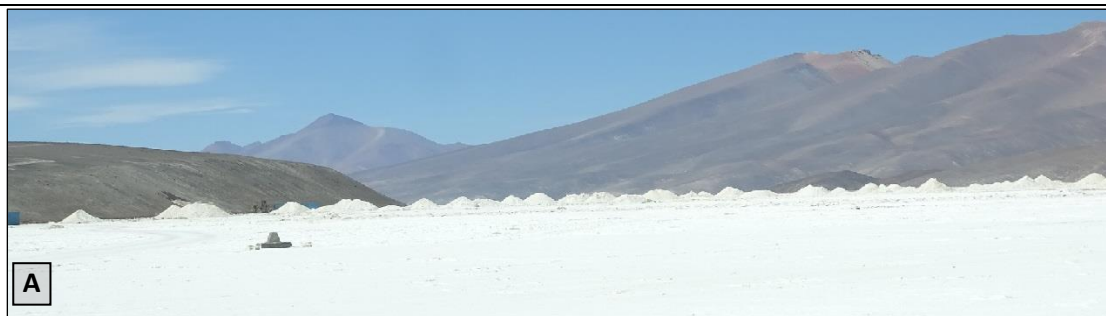
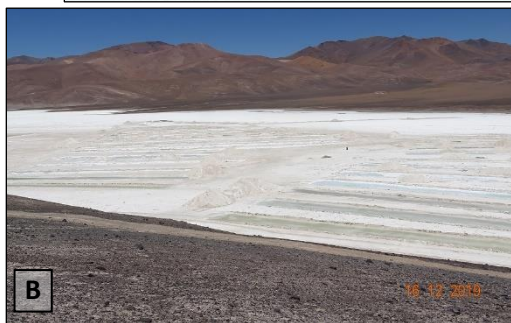
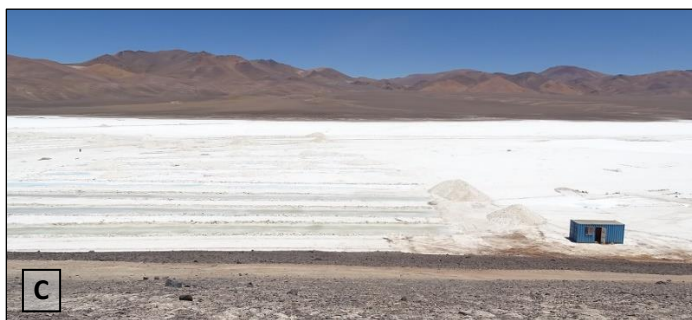
Fotografía 5. Planta de Extracción

**B y C:** Se constata que en el área de extracción se encuentran las piscinas generadas a raíz de la excavación y extracción de los primeros 40 cm de sal. Estas piscinas se distribuyen en dos zonas o columnas las cuales son apreciadas en mayor claridad al observar desde altura. Una de estas áreas se ha dispuesto paralelo al cerro ubicado al este del área de extracción (C), mientras que la segunda área se dispone diagonalmente en un ángulo de 45° del mismo cerro (B). Se observó además que las piscinas son dispuestas paralelamente entre ellas y que producto de la generación de cada una de las piscinas se mantiene acopiada la sal extraída a un costado de cada piscina.

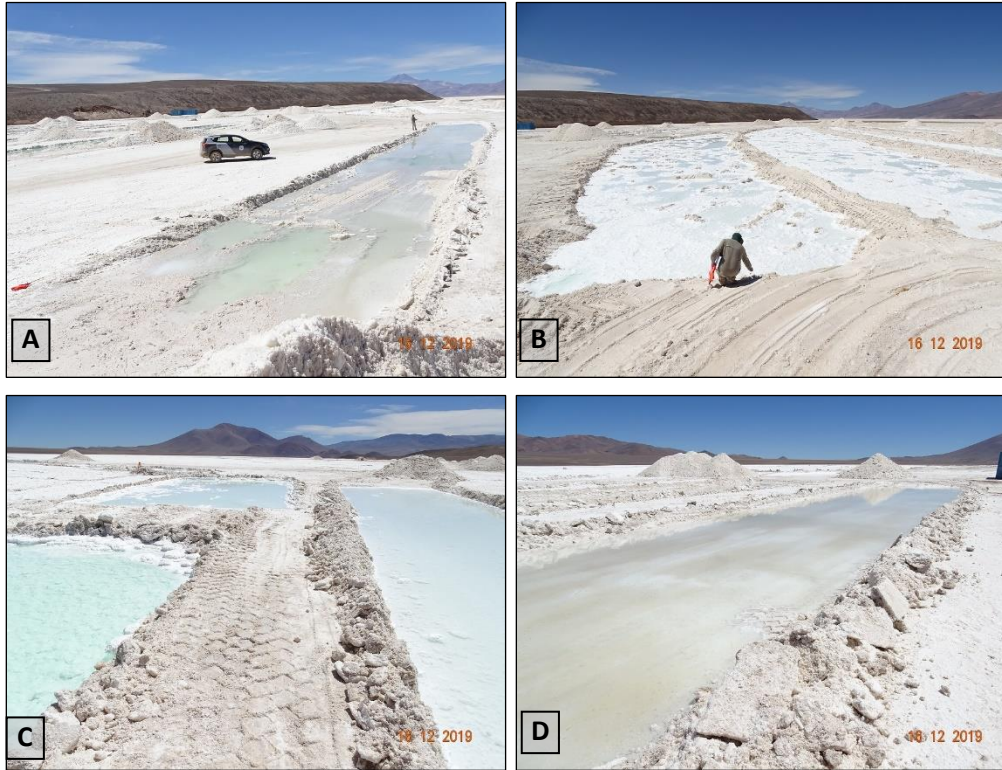
**Fotografía 6.** Piscinas de Extracción de Sales

En la Planta de extracción se observan piscinas de extracción de sales (41) de distintas dimensiones cada una, todas ellas a un costado tenían el acopio de las sales extraídas a la espera de su transporte a Copiapó. Se midió aleatoriamente dos de las piscinas, registrándose una de ellas 7 x 66.5 m, mientras una segunda era de 6 x 66.5 m (A). Fue posible observar en el entorno a las piscinas, un alto número de las huellas de las máquinas excavadoras (C).

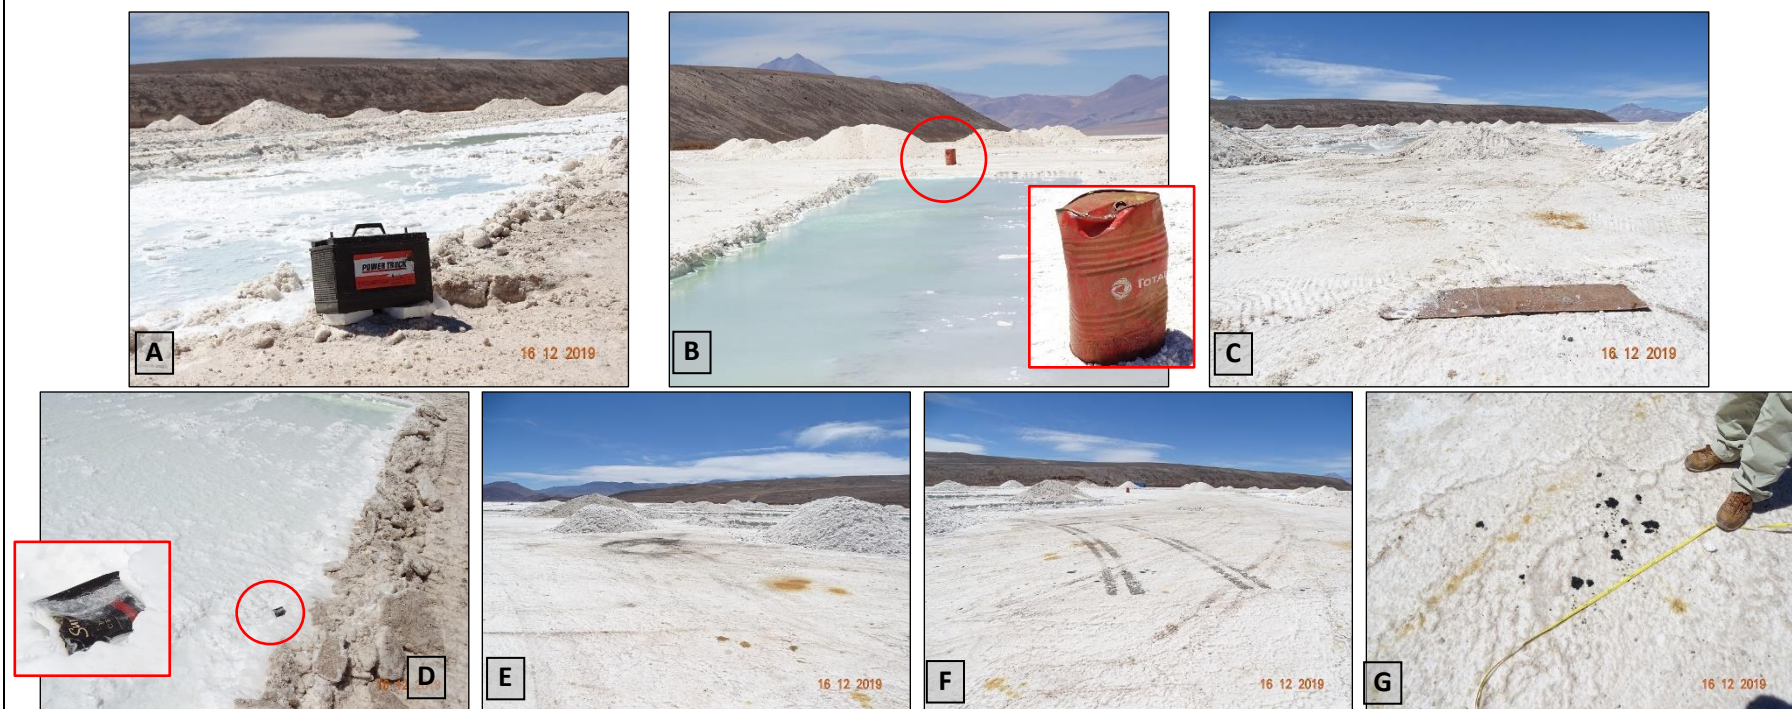
**Fotografía 9.** Residuos domésticos e industriales en la Planta de Extracción

**E, F y G:** Se observaron diversos puntos de la planta de extracción con manchas de aceites y combustibles

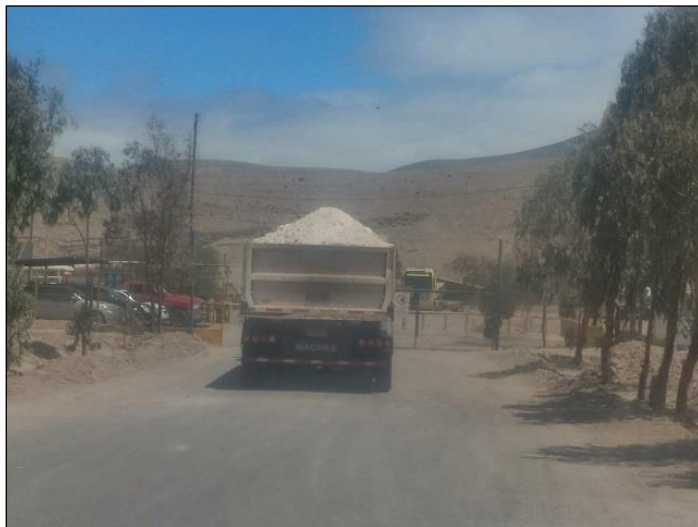
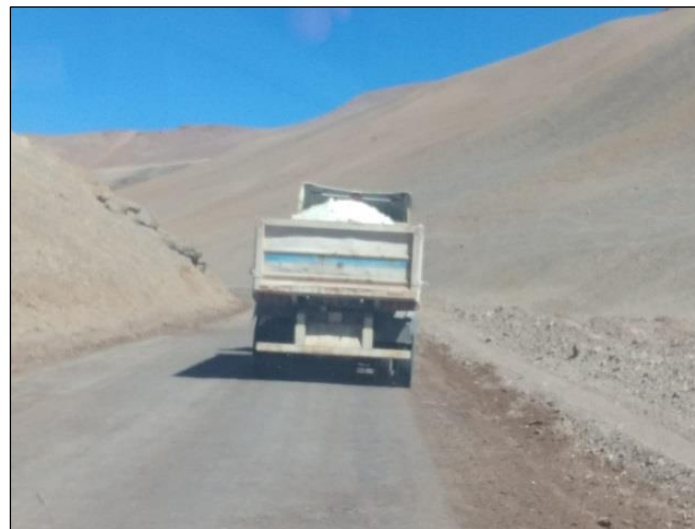
**Fotografía 11.** Imágenes denuncia en Redes Sociales por Transporte de Sales e ingresos a MZG

En la imagen se puede observar que los camiones transportan sales por la Ruta CH-31 sin encarpado y con una carga superior a la capacidad de cada uno de ellos.

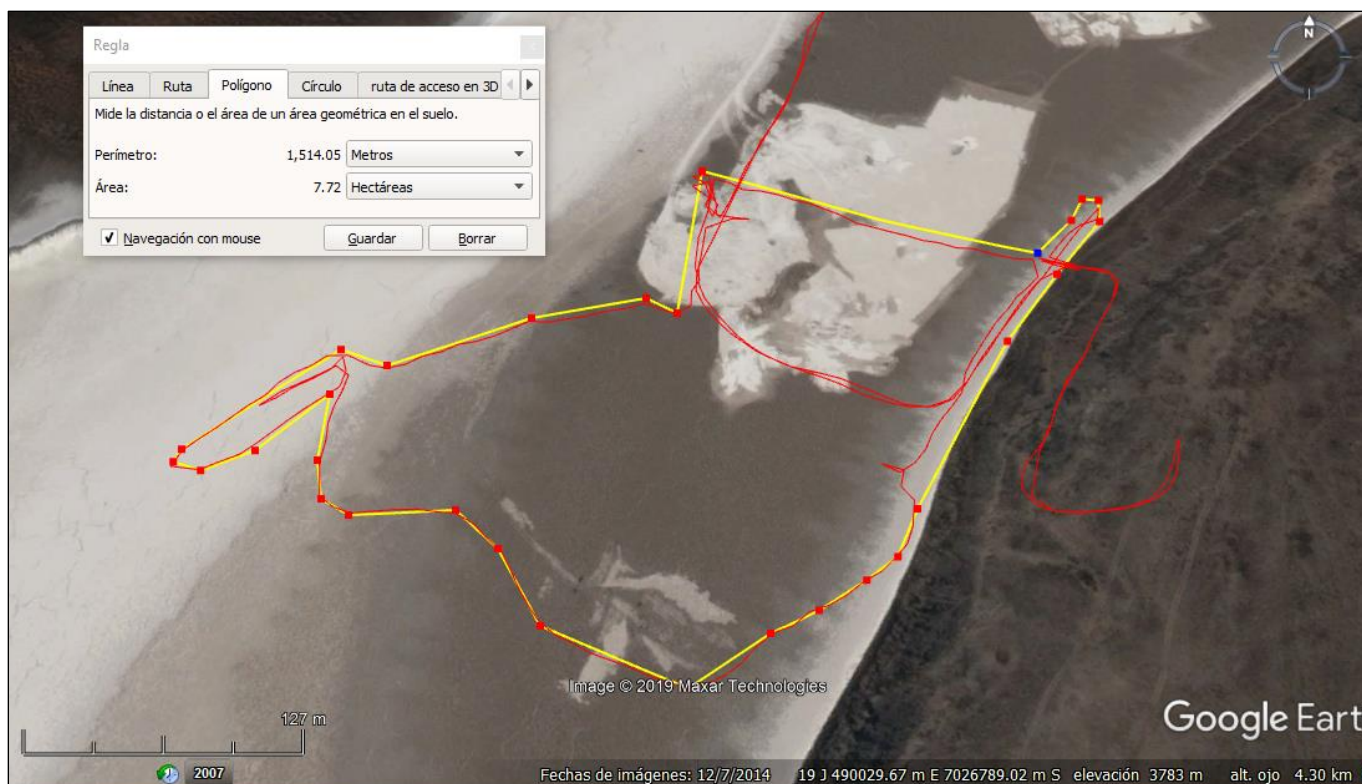
**Fotografía 12.** Imagen satelital del recorrido realizado en inspección ambiental

Durante la inspección ambiental realizada con fecha 16 de diciembre, se recorrió el perímetro de la planta de extracción de sales con la finalidad de obtener la superficie intervenida. En rojo se observa el recorrido realizado mientras que en amarillo se delimitó el área de intervención mediante aplicaciones de imágenes satelitales (Google Earth Pro®) para así, mediante imágenes satelitales determinar la superficie, la cual registró 7,72 ha. Esta superficie no sólo incluye el área de piscinas sino también los caminos entre las piscinas y el sector de oficinas (containers).

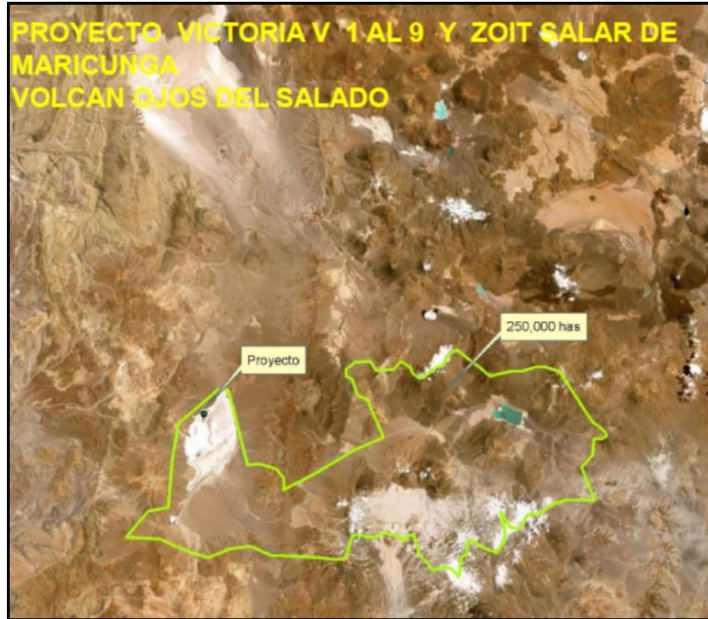
<b>Fotografía 13.</b> Anexo Carta Conductor 31.12.2019 del titular		<b>Fecha:</b> 31-12-2019	<b>Fotografía 14.</b> Zonas turísticas declaradas en el Salar		<b>Fecha:</b> 16-12-2019
<b>Coordenadas UTM DATUM WGS84 HUSO 19J</b>		<b>Norte:</b> 7.026.659 m	<b>Este:</b> 489.608 m	<b>Coordenadas DATUM WGS84 HUSO 19J</b>	
<b>Descripción del medio de prueba:</b> Imagen satelital adjunta en carta conductora de Salar Maricunga Minerals Group SpA de fecha 31 de diciembre del año 2019. En ella el Titular incluye el área del proyecto al interior de la ZOIT Salar de Maricunga – Volcán Ojos del Salado.		<b>Descripción del medio de prueba:</b> Ubicación de Humedal Salar de Maricunga y otros humedales de la ZOIT (zona clara achurada) en el Salar de Maricunga, en sombreado se observa la Zona de Interés Turístico Salar de Maricunga-Volcán Ojos del Salado y delimitando el salar por el norte y sur se observan dos rutas turísticas emplazadas en el área del Salar

Finalmente, es relevante indicar que dentro de los Adjuntos presentados por el Titular en la carta conductora (Anexo 18), se encuentra una imagen satelital denominada “Proyecto Victoria V 1 al 9 y ZOIT Salar de Maricunga – Volcán Ojos del Salado” en la cual se gráfica el proyecto al interior de la ZOIT (Fotografía 13).
