## INFORME TÉCNICO DE FISCALIZACIÓN AMBIENTAL

LESSAFRE INDUSTRIAL CHILE

DFZ-2019-11-XIII-RCA

ENERO 2020

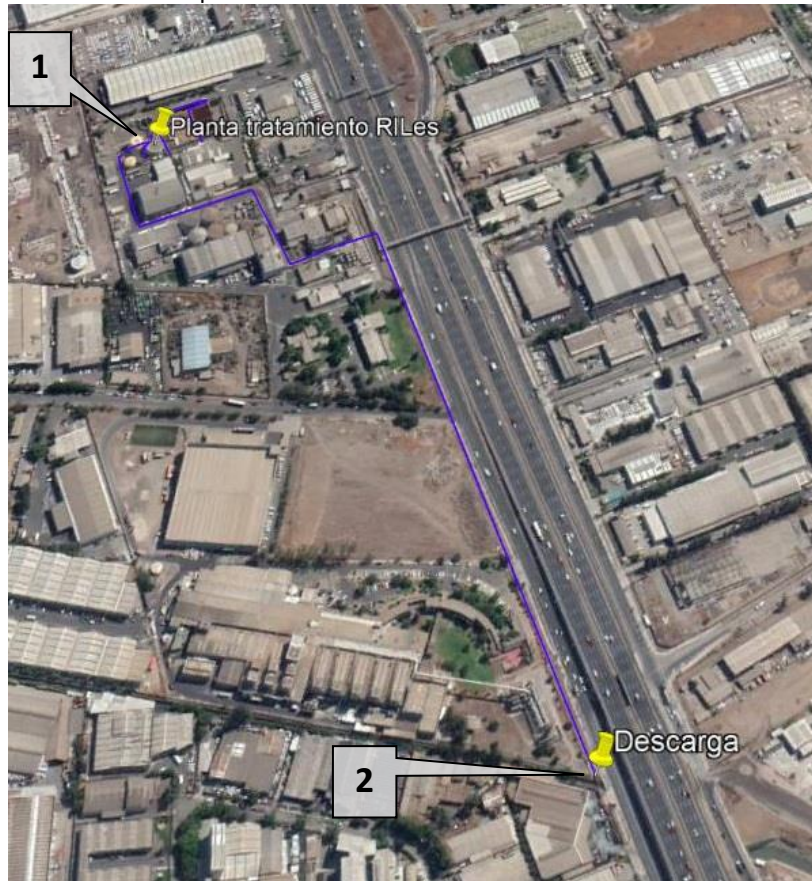
Figura 3. Esquema de recorrido de la inspección

N° de estación	Nombre / Descripción estación
1	Planta de tratamiento de Riles. Consiste en las instalaciones de tratamiento correspondientes a un biorreactor anaerobio, reactores aerobicos en modalidad SBR, Sistema scrubber para la remoción de ácido sulfhídrico y estanque espesador de lodos. No se encuentran operativas las unidades de estanque lodo granular, y filtro compost (para el control de olores)
2	Descarga. Consiste en una cámara de descarga del efluente a la red de alcantarillado de la empresa sanitaria Aguas Andinas.

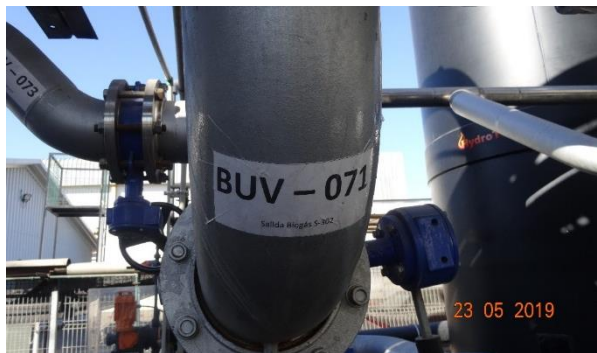
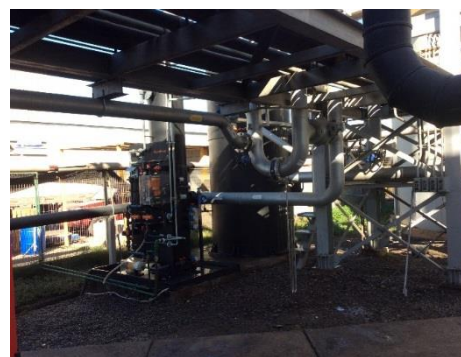
- Se observó el sistema de lavado scrubber y la sección de tuberías que conducen el flujo de biogás (fotografía 1 y 2)
- Se percibieron olores con alta intensidad asociado a ácido sulfhídrico proveniente del trazado del ducto que conduce el biogás sin tratar con NaOH hacia la antorcha de quema y en la cámara colectora de RILes (identificada como T100).

<b>Fotografía 1.</b>	<b>Fecha:</b> 23-05-2019		<b>Fotografía 2.</b>	<b>Fecha:</b> 23-05-2019	
<b>Coordenadas UTM DATUM WGS84 HUSO 19</b>	<b>Norte:</b> --	<b>Este:</b> --	<b>Coordenadas DATUM WGS84 HUSO 19</b>	<b>Norte:</b> --	<b>Este:</b> --
<b>Descripción del medio de prueba:</b> Ducto bypass de transporte de biogás a antorcha			<b>Descripción del medio de prueba:</b> Torre scrubber

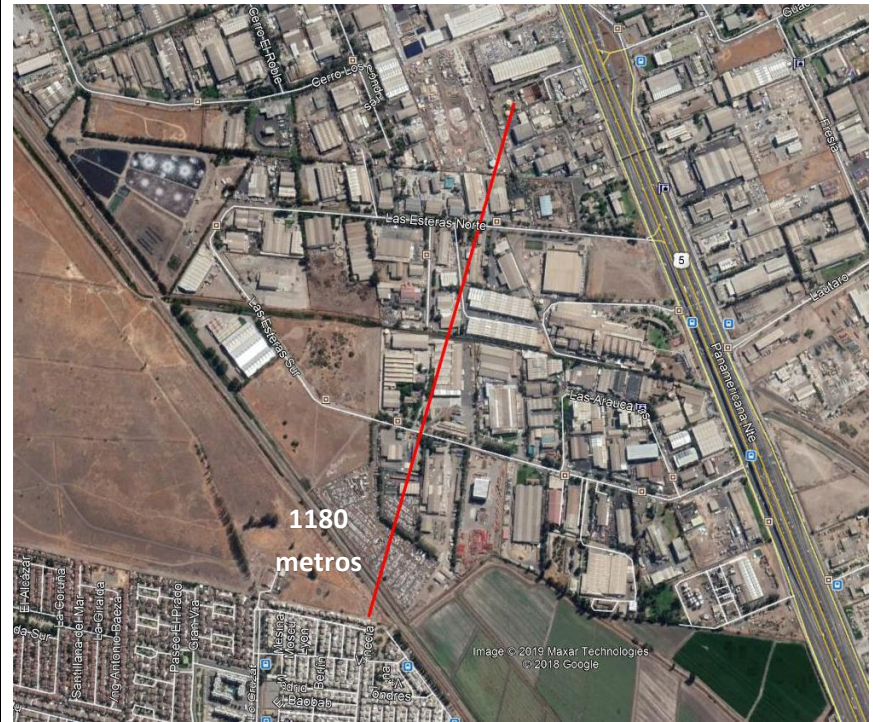
Figura 4.

En las Figuras 4 y 5 se presenta la ubicación de la población cercana respecto a la planta de tratamiento de RILes.

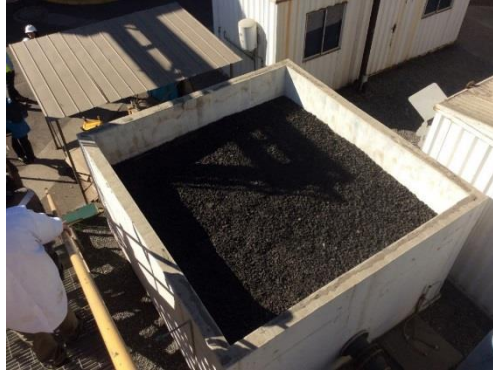
**Fotografía 5.**

<b>Hechos:</b> a. Durante la actividad de inspección se evidenció que: el sistema de filtro compost no se encontraba operativo, lo cual puede producir la emisión de gases odoríferos desde las unidades hacia el ambiente pudiendo generar malos olores hacia las instalaciones cercanas.

**Descripción del medio de prueba:** Filtro compost no operativo

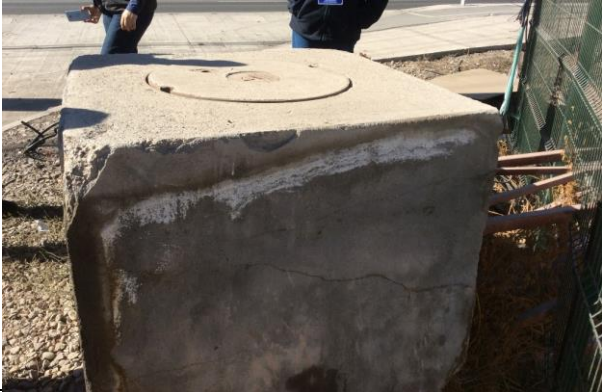
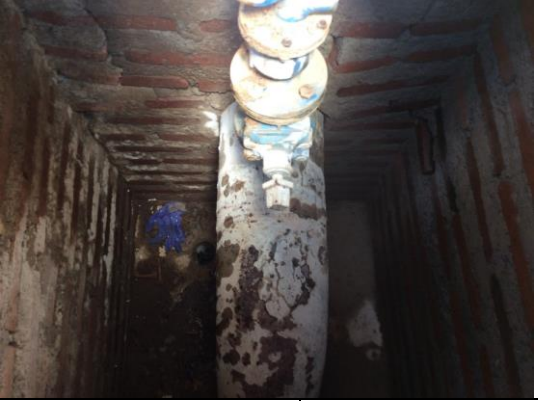
<b>Fotografía 10.</b>	<b>Fecha: 23-05-2019</b>	<b>Fotografía 11.</b>	<b>Fecha: 23-05-2019</b>
<b>Coordenadas UTM DATUM WGS84 HUSO 19</b>	<b>Norte: 6.309.674</b>	<b>Este: 340.470</b>	<b>Coordenadas UTM DATUM WGS84 HUSO 19</b>
<b>Coordenadas UTM DATUM WGS84 HUSO 19</b>	<b>Norte: 6.309.674</b>	<b>Este: 340.470</b>	<b>Coordenadas UTM DATUM WGS84 HUSO 19</b>
<b>Descripción del medio de prueba:</b> Cámara de colector de Aguas Andinas		<b>Descripción del medio de prueba:</b> Interior de cámara de colector de Aguas Andinas

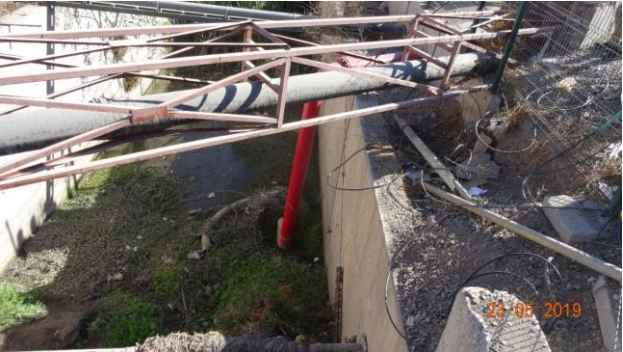
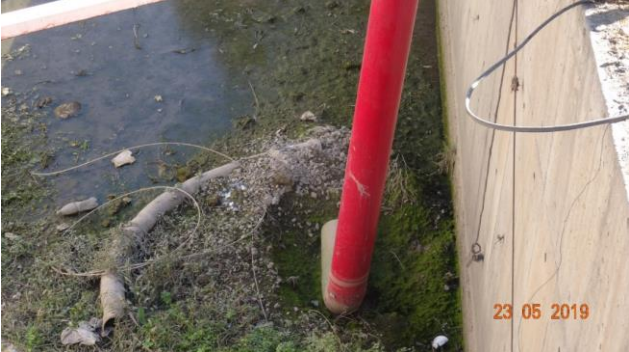
<b>Fotografía 12.</b>	<b>Fecha: 23-05-2019</b>	<b>Fotografía 13.</b>	<b>Fecha: 23-05-2019</b>
<b>Coordenadas UTM DATUM WGS84 HUSO 19</b>	<b>Norte: 6.309.674</b>	<b>Este: 340.470</b>	<b>Coordenadas UTM DATUM WGS84 HUSO 19</b>
<b>Coordenadas UTM DATUM WGS84 HUSO 19</b>	<b>Norte: 6.309.674</b>	<b>Este: 340.470</b>	<b>Coordenadas UTM DATUM WGS84 HUSO 19</b>
<b>Descripción del medio de prueba:</b> Obra de descarga en estero Las Cruces		<b>Descripción del medio de prueba:</b> Tubería de descarga de efluente en estero Las Cruces
