INFORME DE FISCALIZACIÓN AMBIENTAL

INSPECCIÓN AMBIENTAL

TERMOELÉCTRICA COCHRANE

DFZ-2019-1113-II-RCA

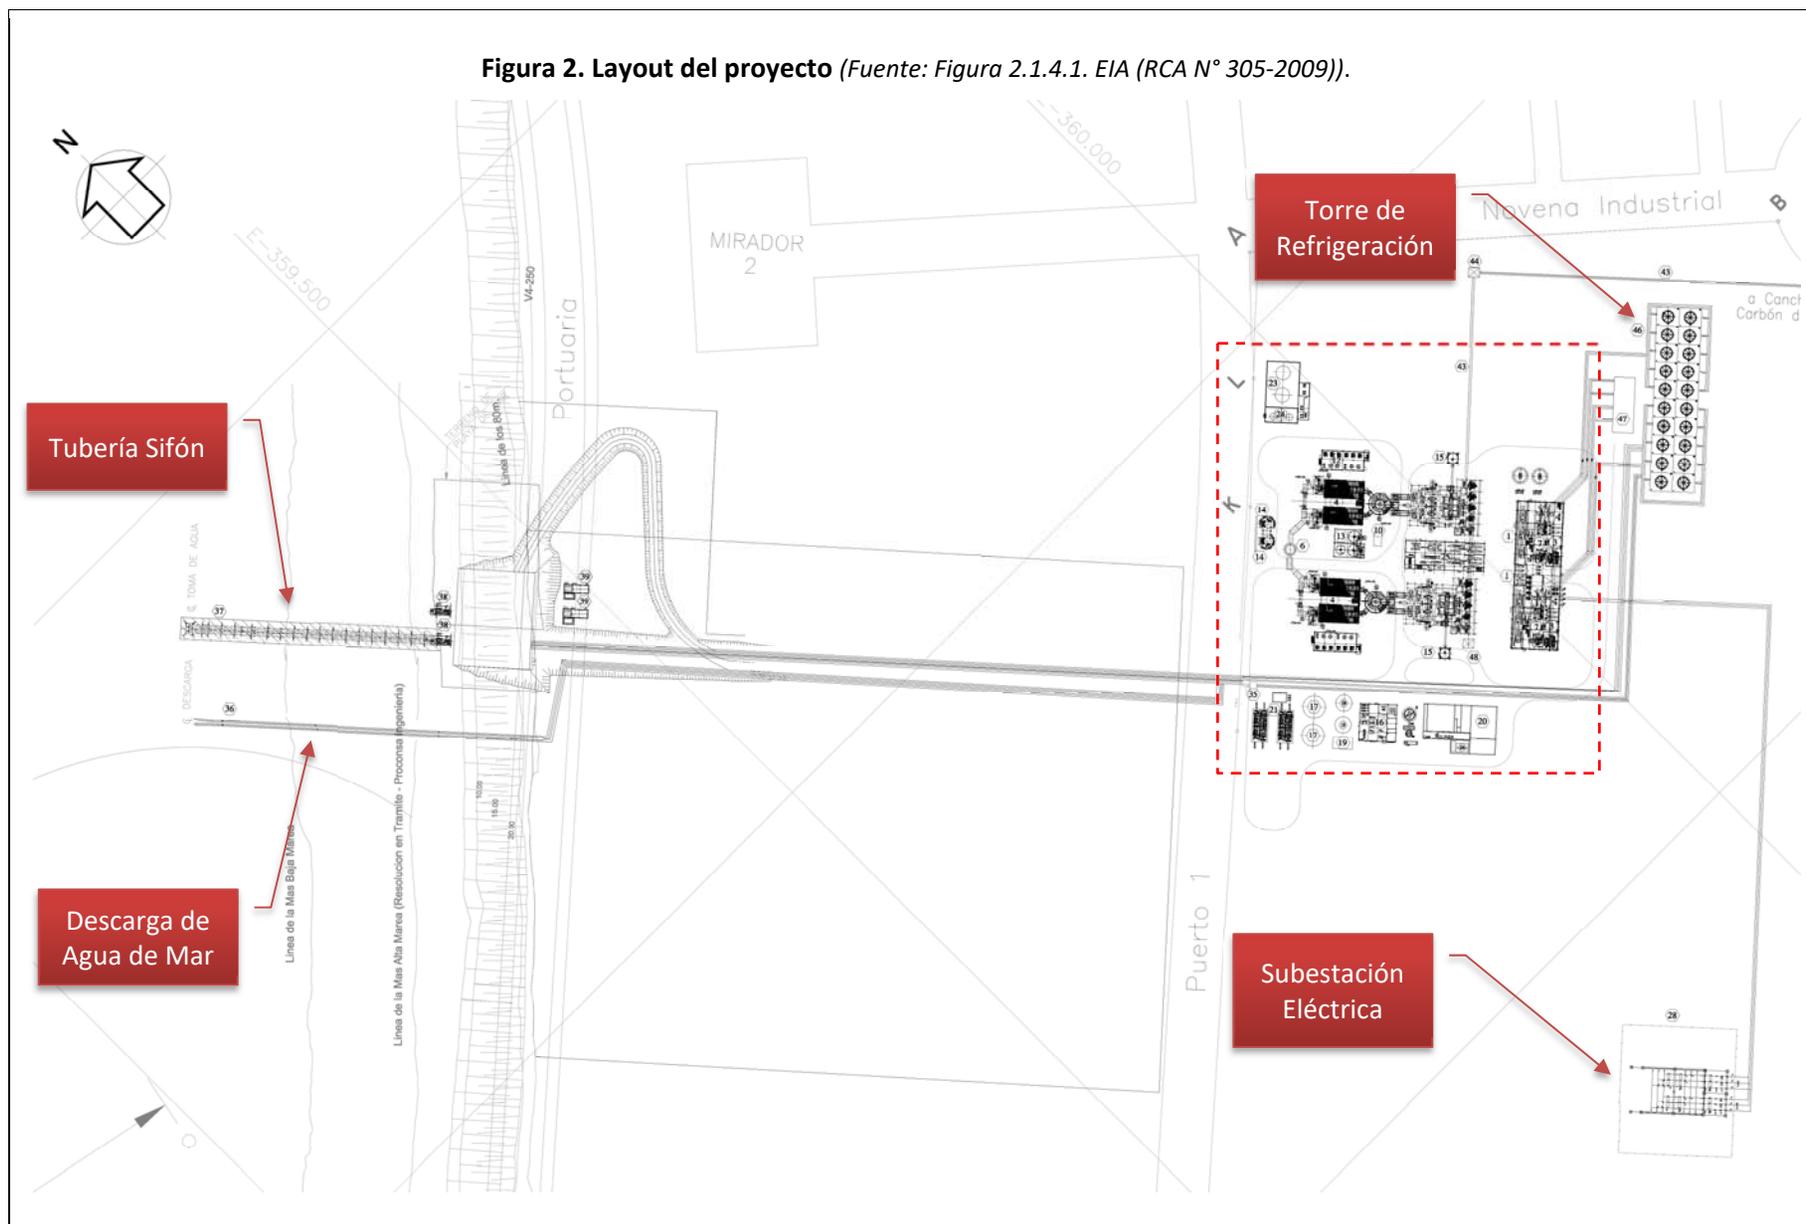
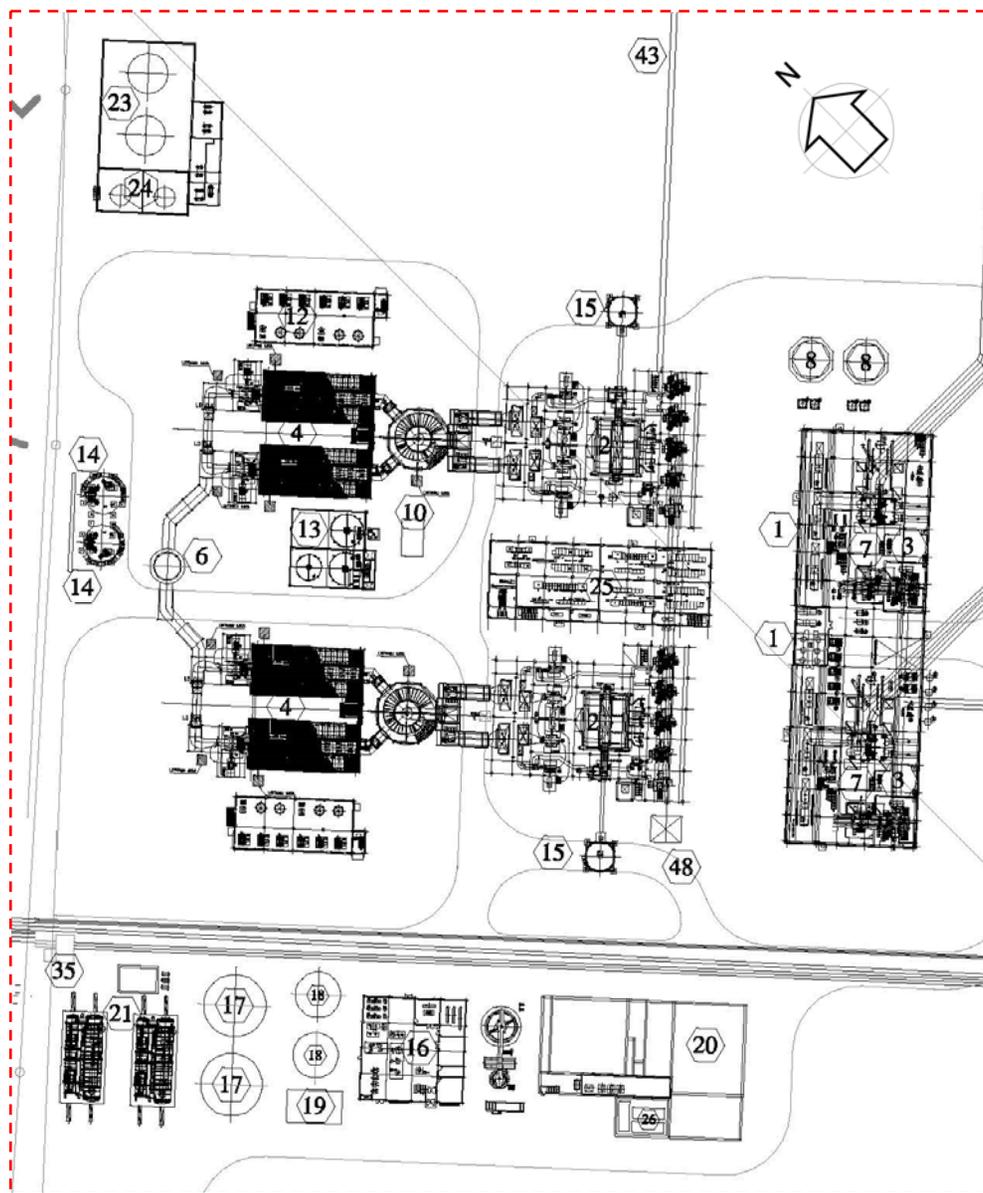
Figura 2. Layout del proyecto (Fuente: Figura 2.1.4.1. EIA (RCA N° 305-2009)).

- 1 Turbina a vapor
- 2 Caldera
- 3 Transformador principal
- 4 Filtro de mangas
- 5 Sin Uso
- 6 Chimenea
- 7 Transformador Auxiliares
- 8 Estanque de condensado

- 9-11 Sin Uso
- 12 Edificio control Desulfurizador y Filtro de Mangas
- 13 Silo de cal
- 14 Silo de ceniza
- 15 Tolva de escoria
- 16 Planta de tratamiento de agua

- 17 Estanque de agua desalada
- 18 Estanque de agua desmineralizada
- 19 Estación Contra incendio
- 20 Planta tratamiento RILes
- 21 Planta desaladora
- 22 Sin Uso

- 23 Estanque petróleo grueso
- 24 Estanque petróleo Diesel
- 25 Edificio de Contol
- 26 Planta de tratamiento de aguas servidas
- 27 Sin Uso
- 28 Subestación Eléctrica

- 29-33 Sin Uso
- 34 Garita
- 35 Pozo de descarga
- 36 Descarga de agua de mar
- 37 Tubería Sifón
- 38 Estación de bombeo Intake
- 39 Planta de Electrocloración

- 40-42 Sin Uso
- 43 Correa de carbón
- 44 Torre del molino y Salas de Control y Eléctrica
- 45 Sin Uso
- 46 Torre de Refrigeración
- 47 Pozo Bombas de Circulación y Sala Eléctrica

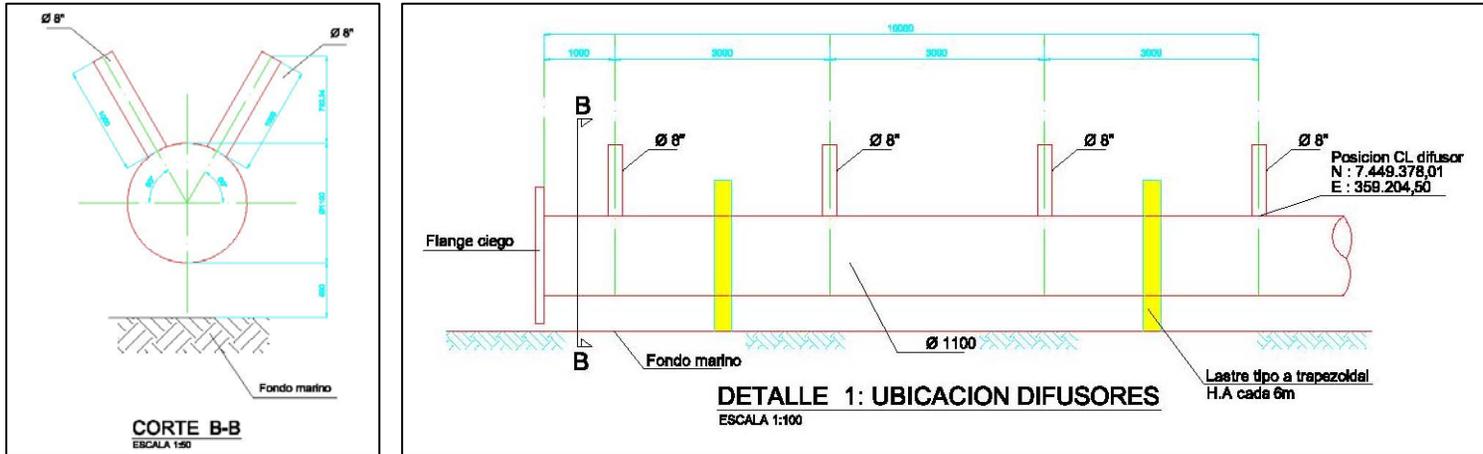
Figura 3

Descripción medio de prueba: Corte B-B y Detalle 1 del Anexo C Adenda N° 1 (RCA N° 305/2009)

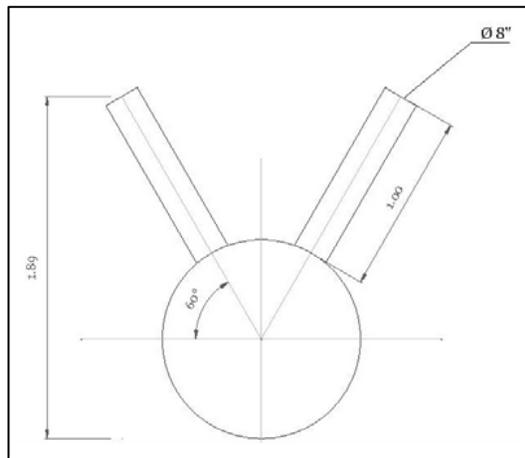
Figura 4

Descripción medio de prueba: Figura 5-3 Anexo A Adenda N° 1 (RCA N° 305/2009).

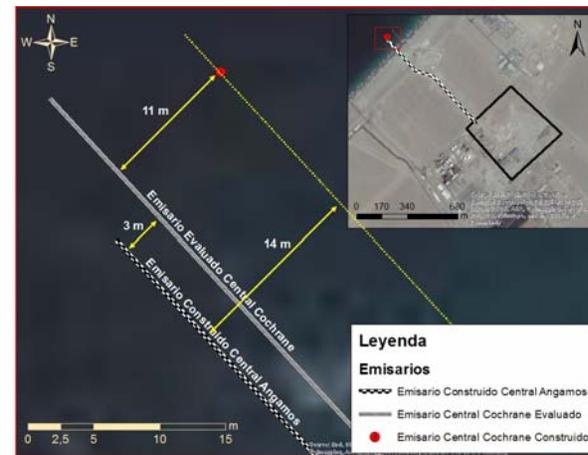
Figura 5

Descripción medio de prueba: Ubicación del extremo final del emisario de la central Cochrane respecto del emisario de la Central Angamos y lo evaluado en la RCA N° 305/2009.

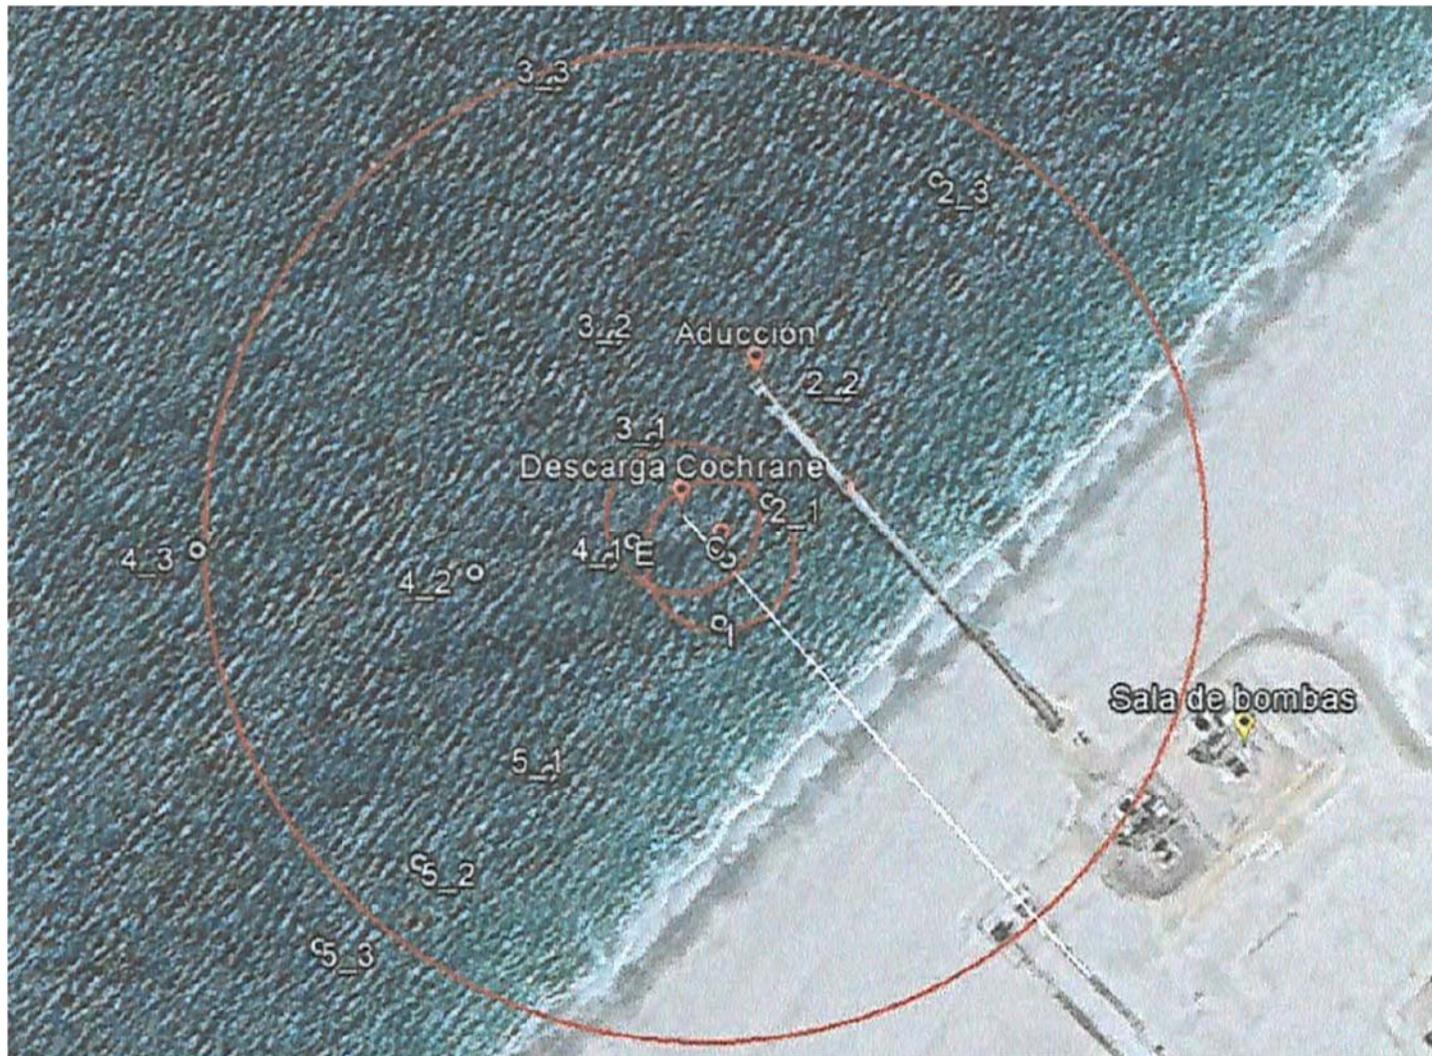
Figura 6

Descripción medio de prueba: Figura 1 del Examen de Información realizado por DIRECTEMAR a los reportes del PVA Trimestral, contenido en el Anexo A del G.M. ANTO. ORDINARIO N° 12.600/166/SMA / (ID 6, Anexo 3), en la cual se muestra la ubicación de las estaciones de monitoreo radial. Los Círculos internos corresponde al radio de influencia a 30 m del emisario, y el círculo mayor corresponde al radio de influencia de 200 m desde el emisario.

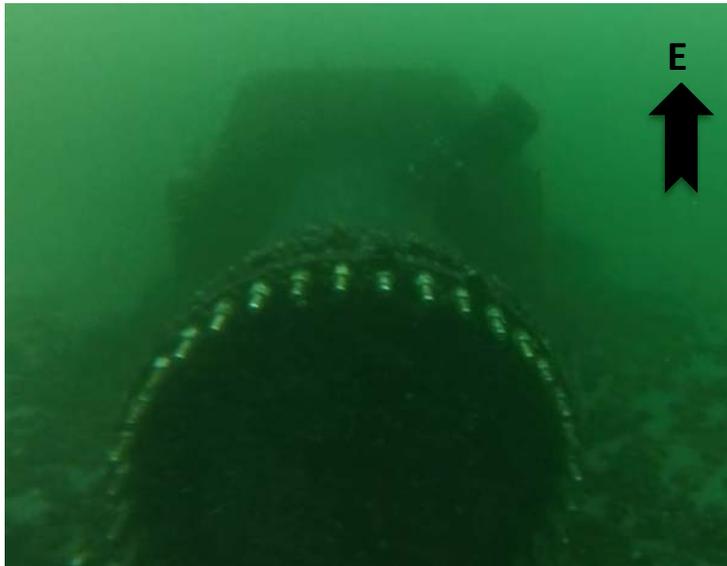
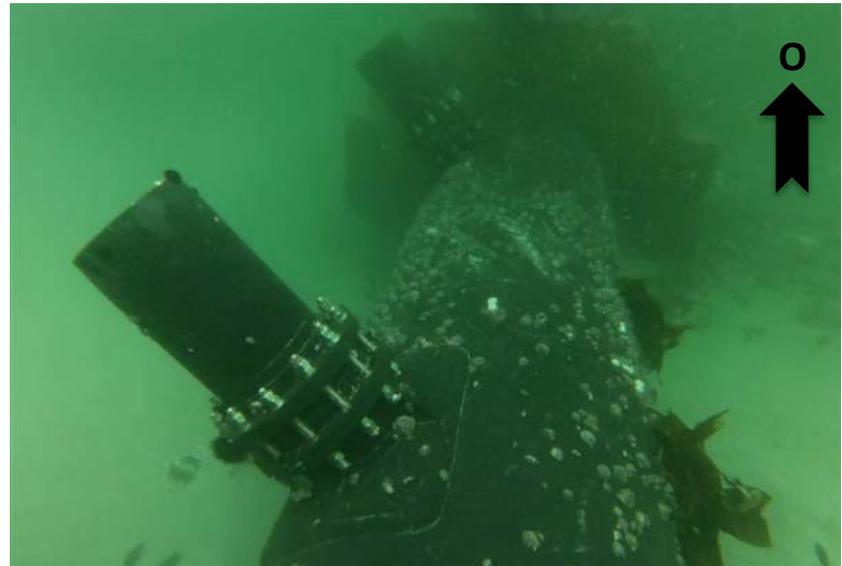
Fotografía 1		Fecha: 23 de junio de 2016		Fotografía 2.		Fecha: 23 de junio de 2016	
Coordenadas UTM Datum WGS84 Huso 19	Norte: 7.449.387	Este: 359.211		Coordenadas UTM Datum WGS84 Huso 19	Norte: 7.449.387	Este: 359.211	
Descripción medio de prueba: Emisario Central Térmica Cochrane tomada hacia la costa. Se observa portas solo en dirección Sur.				Descripción medio de prueba: Emisario Central Térmica Cochrane tomada desde la costa. Se observa portas solo en dirección Sur.

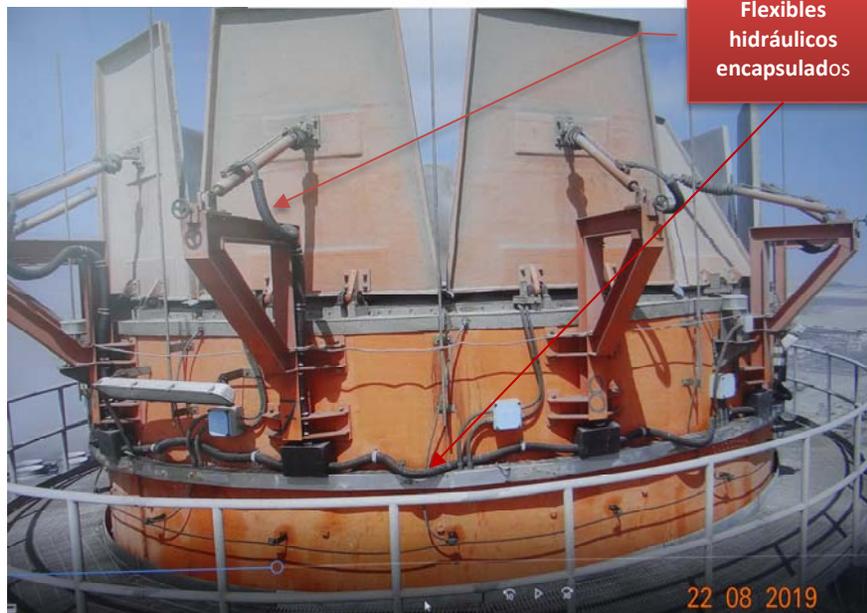
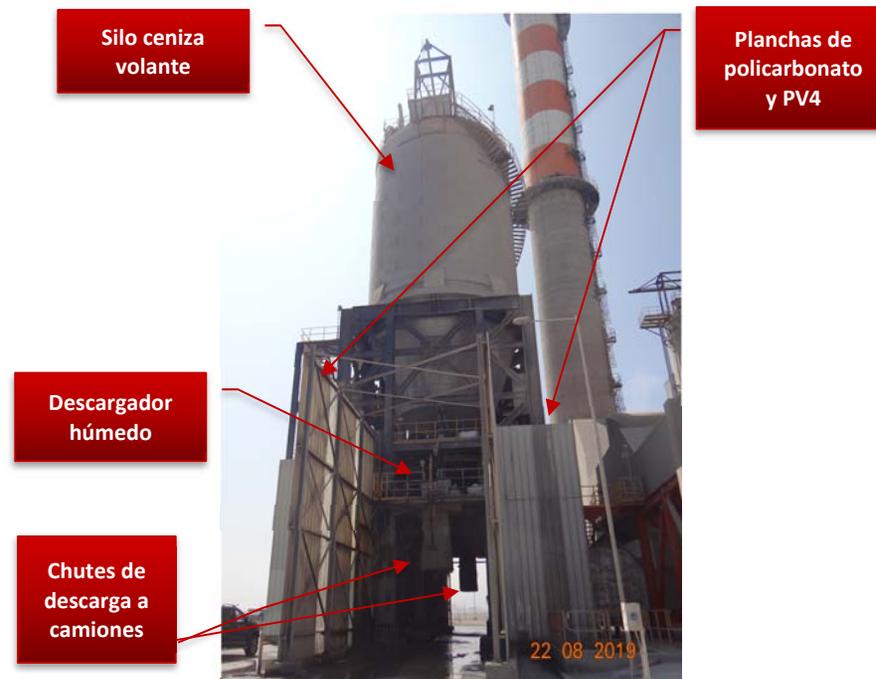
Durante la inspección, personal de Cochrane realizó sobrevuelo de la chimenea con Dron, en cuyas imágenes se observó que los flexibles se encuentran protegidos, sin rastros de fuga de aceite visibles (Fotografía 3). Se tienen a la vista durante la inspección los check list de inspecciones realizadas al sistema Oleo Hidráulico desde febrero a julio de 2019, estas inspecciones se realizan mediante pruebas operacionales y visuales con Dron.

Fotografía 3.	Fecha: 22 de agosto de 2019		Fotografía 4.	Fecha: 22 de agosto de 2019	
Coordenadas UTM Datum WGS84 Huso 19	Norte: 7.448.942	Este: 360.002	Coordenadas UTM Datum WGS84 Huso 19	Norte: 7.448.931	Este: 359.987
Descripción medio de prueba: Parte superior de la chimenea. Se observan flexibles hidráulicos encapsulados, sin rastro de fuga.			Descripción medio de prueba: Cierre perimetral del área de descarga, mediante plancha de policarbonato y PV4, para proteger del viento y prevenir fugas de material.

- Cambio de todos los flexibles hidráulicos que van al sistema de apertura de los dámpers de chimenea (Fotografía 3).
- Encapsulamiento de todos los flexibles hidráulicos, de manera de prevenir que en caso de rotura el aceite se disperse por acción eólica (Fotografía 3).
- Inspecciones mensuales mediante Dron para verificar estado de flexibles.

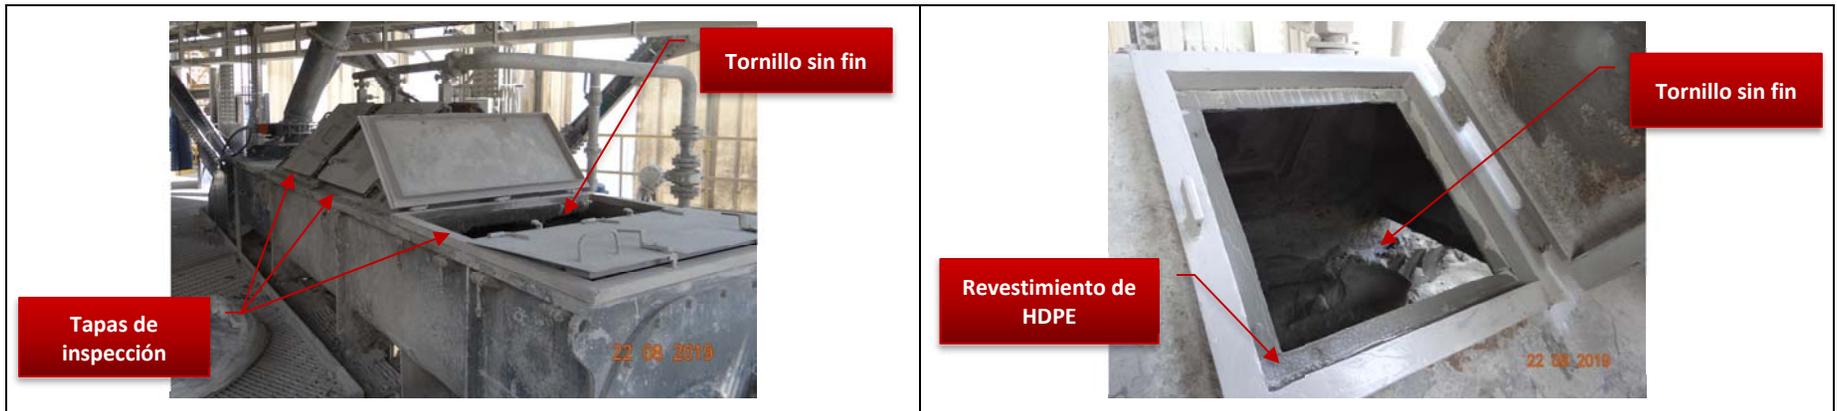
Fotografía 5.	Fecha: 22 de agosto de 2019		Fotografía 6.	Fecha: 22 de agosto de 2019	
Coordenadas UTM Datum WGS84 Huso 19	Norte: 7.448.931	Este: 359.987	Coordenadas UTM Datum WGS84 Huso 19	Norte: 7.448.931	Este: 359.987
Descripción medio de prueba: Exterior descargador húmedo, se observan 3 tapas de inspección. En su interior tornillo sin fin mezcla ceniza volante con agua para descargar.			Descripción medio de prueba: Interior descargador húmedo, se observa revestimiento de HDPE para mejorar hermeticidad de la tapa de inspección.

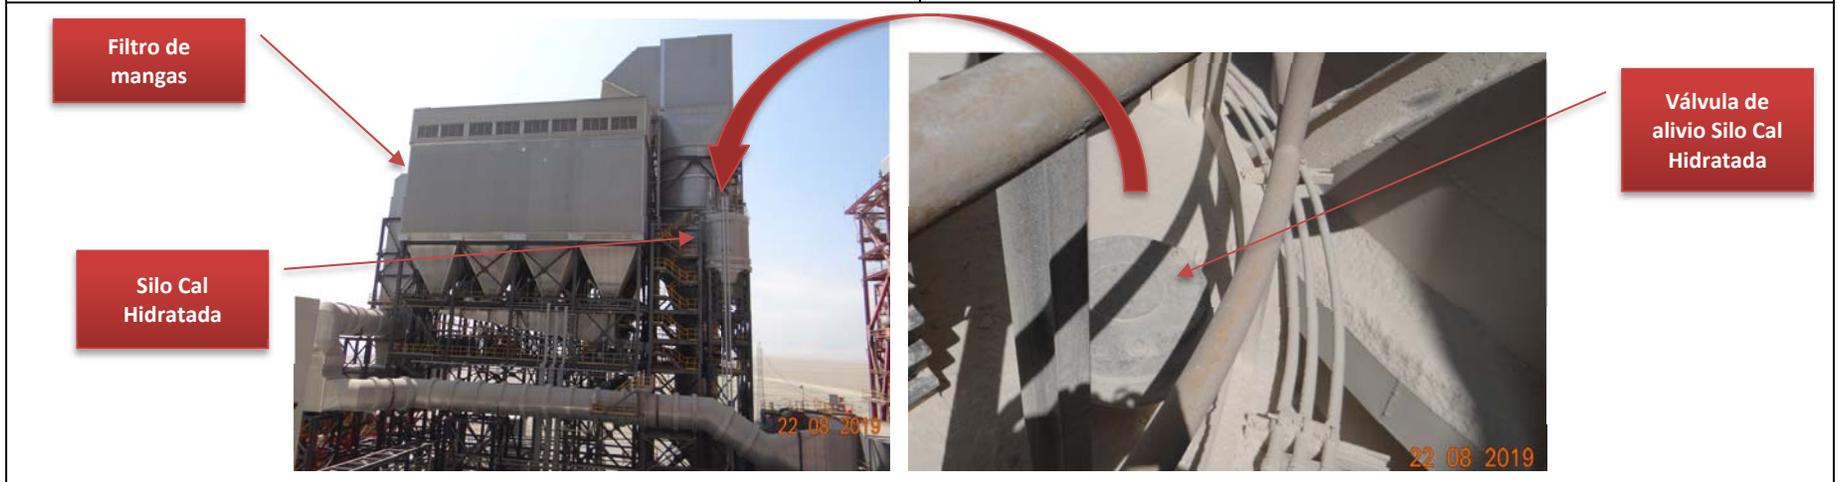
Fotografía 7.	Fecha: 22 de agosto de 2019			
Coordenadas UTM Datum WGS84 Huso 19	Unidad 1	Norte: 7.448.921	Este: 360.079	
	Unidad 2	Norte: 7.448.874	Este: 360.023

Descripción medio de prueba: Sistema de abatimiento de emisiones atmosféricas compuesto de filtros mangas para el material particulado y Sistema de abatimiento de SO₂ para el cual se requiere la adición de cal hidratada.

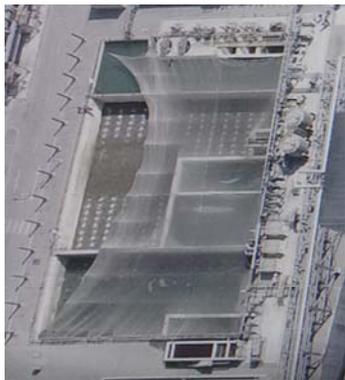
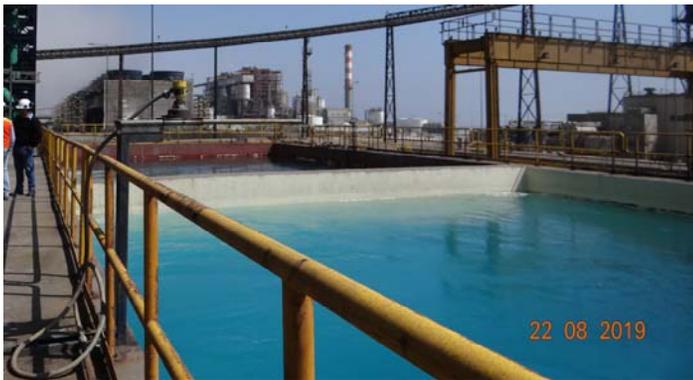
Fotografía 8.	Fecha: 22 de agosto de 2019	Fotografía 9.	Fecha: 22 de agosto de 2019
Coordenadas UTM Datum WGS84 Huso 19	Norte: 7.448.764 Este: 359.988	Coordenadas UTM Datum WGS84 Huso 19	Norte: 7.448.726 Este: 360.217
Descripción medio de prueba: Vista aérea de las piscinas de la planta de neutralización de RILES, captada por el titular con Dron, durante actividad de inspección ambiental.		Descripción medio de prueba: piscinas secundarias del sistema de enfriamiento.

- El titular cuenta con un cronograma de trabajo para implementar mejoras a la cubierta de las piscinas de neutralización, las cuales según lo señalado debieron estar implementadas a finales de enero 2020²⁹. Sin embargo a la fecha de elaboración del presente informe no se tiene información respecto del estado de implementación.
- Dado que las dimensiones entregadas en el plano 0-WD082-EC110-00592, no estaban lo suficientemente claras, mediante la herramienta “regla” y “medir” de Google Earth Pro y QGIS 2.18.25, se estimó que en conjunto las piscinas secundarias del sistema de enfriamiento abarcan un área aproximada de 500 m² (Figura 7 y Figura 8). Pese a ello, el titular señala que no existe compromiso de cobertura al respecto. Sin embargo, el Considerando 11.1.2.2. de la RCA N° 305/2009, habla de piscinas en general.

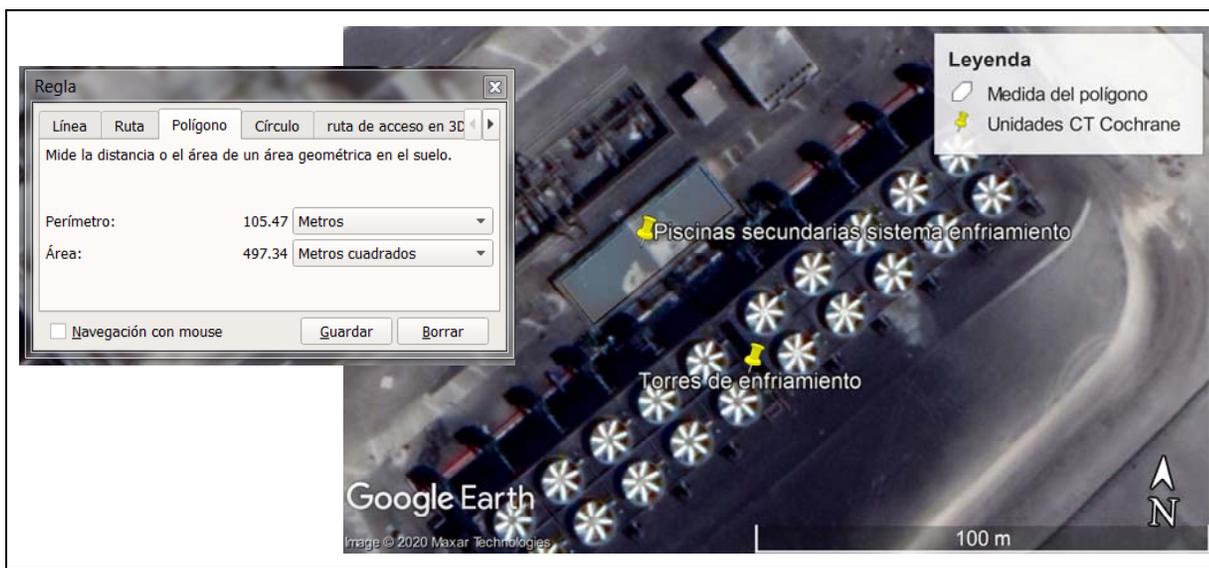
Figura 7

Descripción medio de prueba: Vista aérea de las piscinas secundarias del sistema de enfriamiento obtenida de Google Earth, desde la cual utilizando la herramienta "regla" del mismo programa se calculó un área total de 497,34 m².
