**INFORME TÉCNICO DE FISCALIZACIÓN AMBIENTAL**

**MEDIDAS PROVISIONALES, INMOBILIARIA PROVIDENCIA LTDA.**

**MP-049-2019**

**D-169-2019**

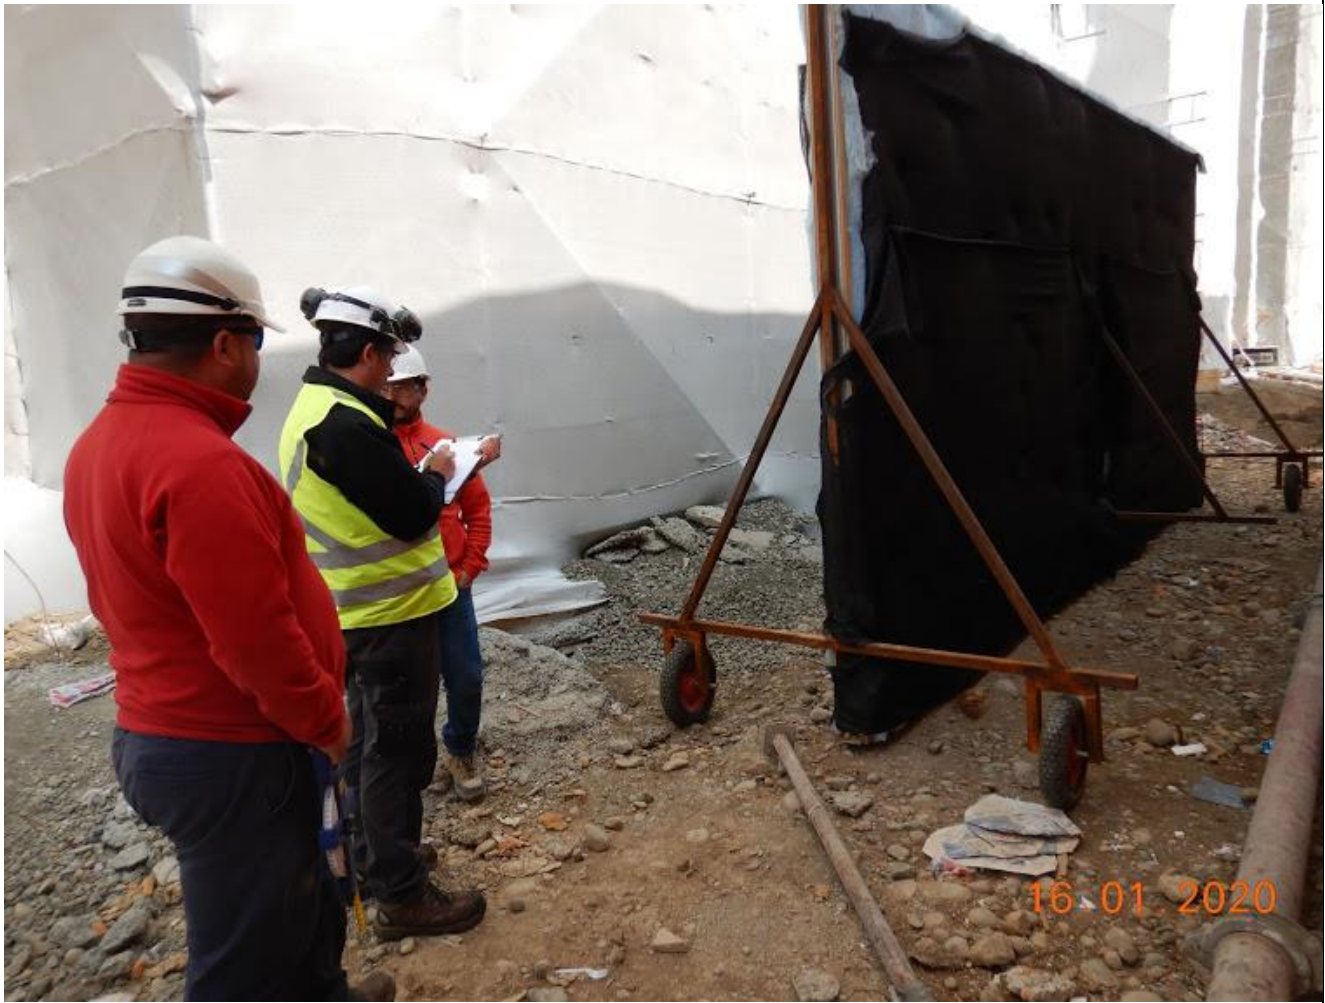
**Fotografía 1**

**Descripción del medio de prueba:** La fotografía muestra la pantalla acústica móvil, que se utiliza para el uso de herramientas móviles. medida 2.

N°	Medida	Medio de Verificación	Hecho constatado/ conformidad de la MP.
			<p>Con fecha 16 de enero también se revisó tabique móvil, construido con doble placas de terciado estructural de 15 mm cada una, entre medio, lana mineral de 100 mm, y por fuera dos almas de lana Duotem (lana espacial para fines acústicos) en sus dos caras de 50 mm, todo empaquetado con malla Rachel. El objetivo del tabique o barrera móvil es utilizarlo también en la maquina compactadora, faenas con retroexcavadora, en general en el uso de maquinaria de construcción susceptible de emitir ruidos.</p>
3	<p>Sellar vanos (puertas, ventanas, agujeros, etc.) con paneles acústicos como los descritos en el punto anterior, cuando se haga uso de herramientas y/o dispositivos al interior de la estructura ya edificada. De manera adicional, el personal de la obra deberá ser instruido en el adecuado uso e implementación de las barreras descritas, de modo que aquel equipamiento sea utilizado de manera efectiva.</p>	<p>Plazo, dentro de los primeros 10 días corridos contados desde la notificación de la presente resolución. El medio de verificación será mediante documentos que den cuenta de su implementación, como facturas y/o órdenes de compra, fotografías que muestren su uso en la faena y antecedentes que acrediten la efectividad de la instrucción de los trabajadores, como lista de asistencia y actas que contengan los temas tratados en la instrucción.</p>	<p><b>Reporte del titular:</b></p> <p><i>Para los vanos correspondientes a las ventanas, puertas, y balcones de las torres en construcción la empresa constructora utiliza cierres mediante paneles conformados por placa de OSB de 9,5 mm, placa de EPS espesor 50 mm, y Duoterm de 50 mm, con terminación en malla raschel.</i></p> <p><i>Para aquellos trabajos realizados en altura donde no es posible apantallar mediante paneles acústicos actividades generadoras de ruido tales como corrección de irregularidades al exterior de los edificios con martillos demoledores, entre otras actividades, se fabricaron pantallas acústicas flexibles conformadas por lona Pakistán de 0,95 mm de espesor y 630 gr/m<sup>2</sup>, y en su interior Duoterm de 50 mm de espesor y 300 gr/m<sup>2</sup>.</i></p> <p><b>Inspección:</b></p> <p>Con fecha 16 de enero de 2020 se ingresó a las torres en construcción, con el objeto de verificar</p>

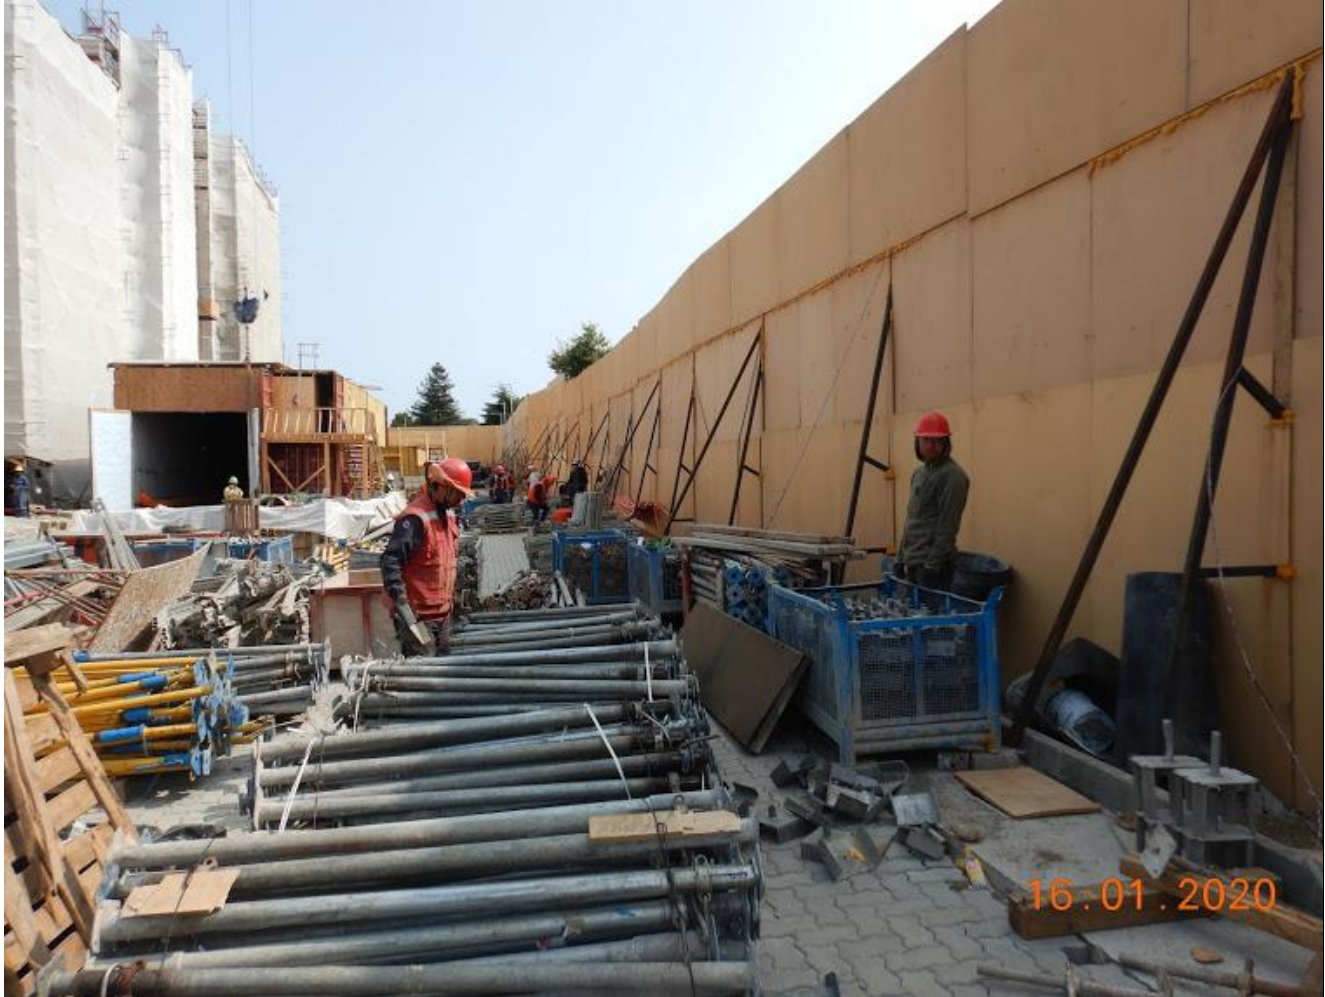
**Fotografía 2**

**Descripción del medio de prueba:** la fotografía muestra el cierre perimetral de las obras, además se observa con las puertas abiertas encierro acústico para faenas de camiones medidas 1 y 4.

N°	Medida	Medio de Verificación	Hecho constatado/ conformidad de la MP.
1	<p>Instalar, en todo el perímetro de la obra, pantallas acústicas perimetrales. Las mismas deberán contar con altura mínima de 4,8 metros y contar con cumbreras de 1 metro, así como poseer un relleno interior de lana mineral, o similar, de 50mm. Estas deberán ser instaladas, como mínimo, a 1,5 metros del cierre perimetral de la obra.</p>	<p>Plazo de 15 días corridos para su ejecución, contados desde la notificación de la presente resolución. La misma será verificada mediante documentos que den cuenta de su construcción, como facturas y/o órdenes de compra y fotografías que muestren su instalación final.</p>	<p><b>Reporte del titular:</b></p> <p><i>Según reporte presentado el 10 de enero del 2020 Informe Acústico empresa, punto 5.5.1, se instaló en todo el perímetro una pantalla acústica perimetral conformada por paneles MDF livianos de 18 mm de espesor, y densidad volumétrica de 620 kg/m<sup>3</sup>. Densidad superficial será de 11,2 kg/m<sup>2</sup>. La altura será de 6 metros.</i></p> <p><i>La unión de los paneles será con material poliuretano.</i></p> <p><b>Inspección:</b></p> <p>En las inspecciones de fecha 15 y 24 de enero de 2020, se observó en el recinto la instalación de la pantalla acústica perimetral en toda el área de construcción. La pantalla es de paneles OSB, de una altura de 6 metros, y relleno con material poliuretano en los vanos y uniones.</p> <p>La pantalla acústica perimetral tiene una distancia de aproximadamente 20 a 30 cm. de la pandereta medianera. El Encargado señala que adoptar una distancia mayor como la ordenada en la Res. 1930/2019 (1,5 metros), hubiera significado no poder construir ciertas obras que son parte del proyecto, pues se reduce el espacio de construcción en más de 400 m<sup>2</sup>.</p>

N°	Medida	Medio de Verificación	Hecho constatado/ conformidad de la MP.
			<p>acústico. La obra se encuentra implementada en un 100%, con puertas incluida. Su materialidad corresponde a doble placa OSB, y entre medio lana mineral de 50 mm, y 100 mm. La longitud del túnel medido con equipo distanciómetro marca Leica es de 24 metros, altura de 5 metros, y otros 5 metros de ancho. El objetivo del túnel es realizar en su interior labores de hormigoneo, lo que implica el ingreso de camiones Mixer, en conjunto con la bomba de hormigón, siendo esta máquina la más ruidosa, atendido la presión a la que debe trabajar para enviar el hormigón a las torres en construcción.</p> <p>El túnel además cuenta con extractores y sistema de inyección de aire limpio, ello para evitar la emanación de gases sobre los trabajadores. La obra se encuentra totalmente operativa.</p>
5	Prohibir el ingreso de camiones hormigoneros o <i>mixer</i> , mientras la medida señalada en el punto anterior no se encuentre plenamente implementada.	Cumplimiento de la Medida N° 4.	Según declara la empresa no se realizaron labores de hormigón hasta tener instalado en un 100% túnel acústico.

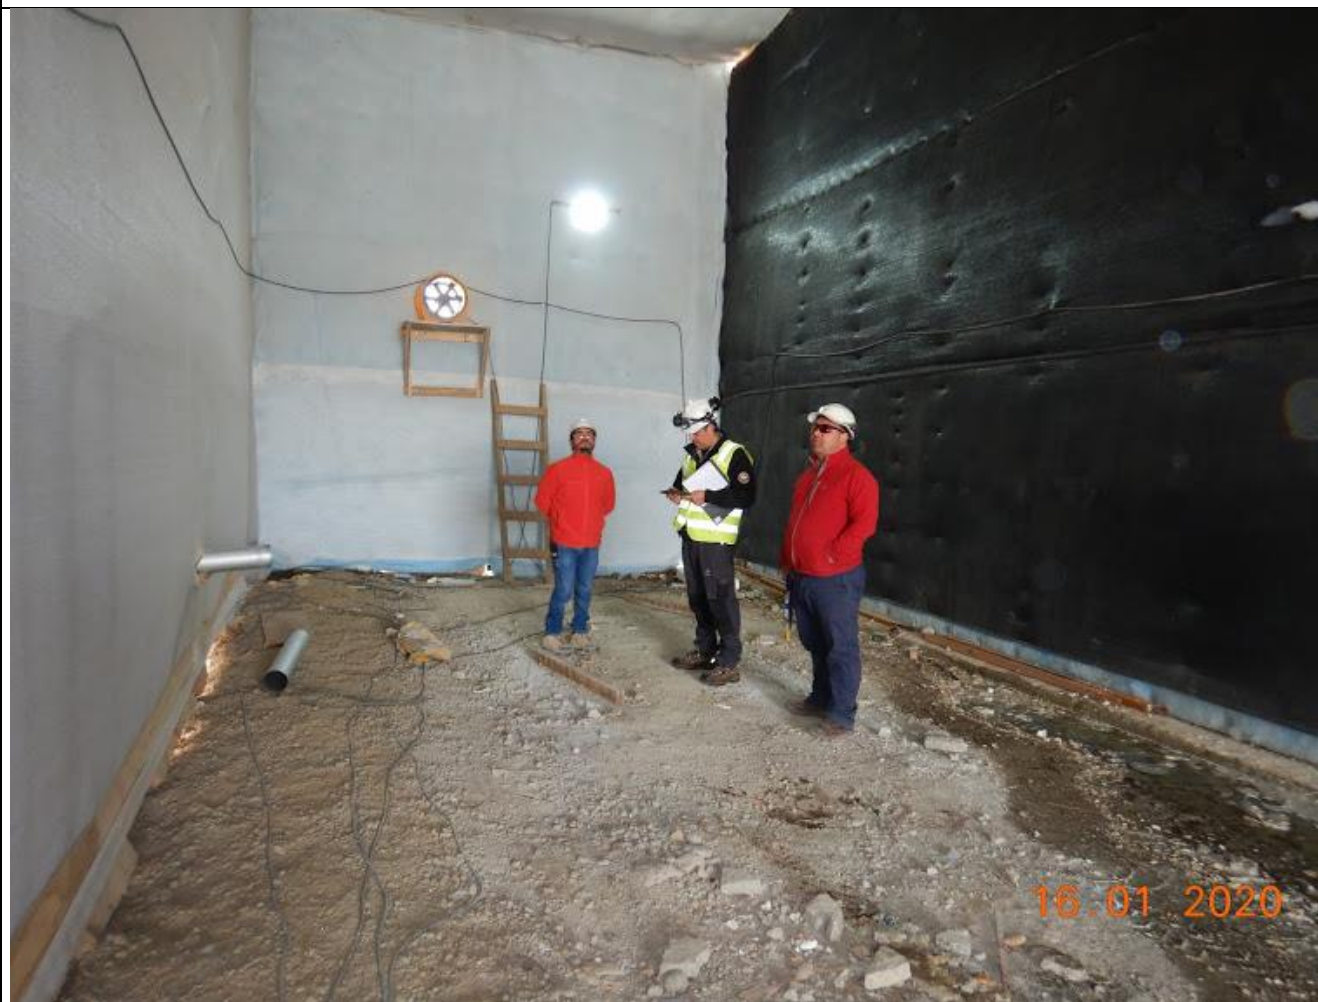
**Fotografía 3**

**Descripción del medio de prueba:** Se observa en la fotografía el interior del túnel diseñado para las labores de hormigoneo.

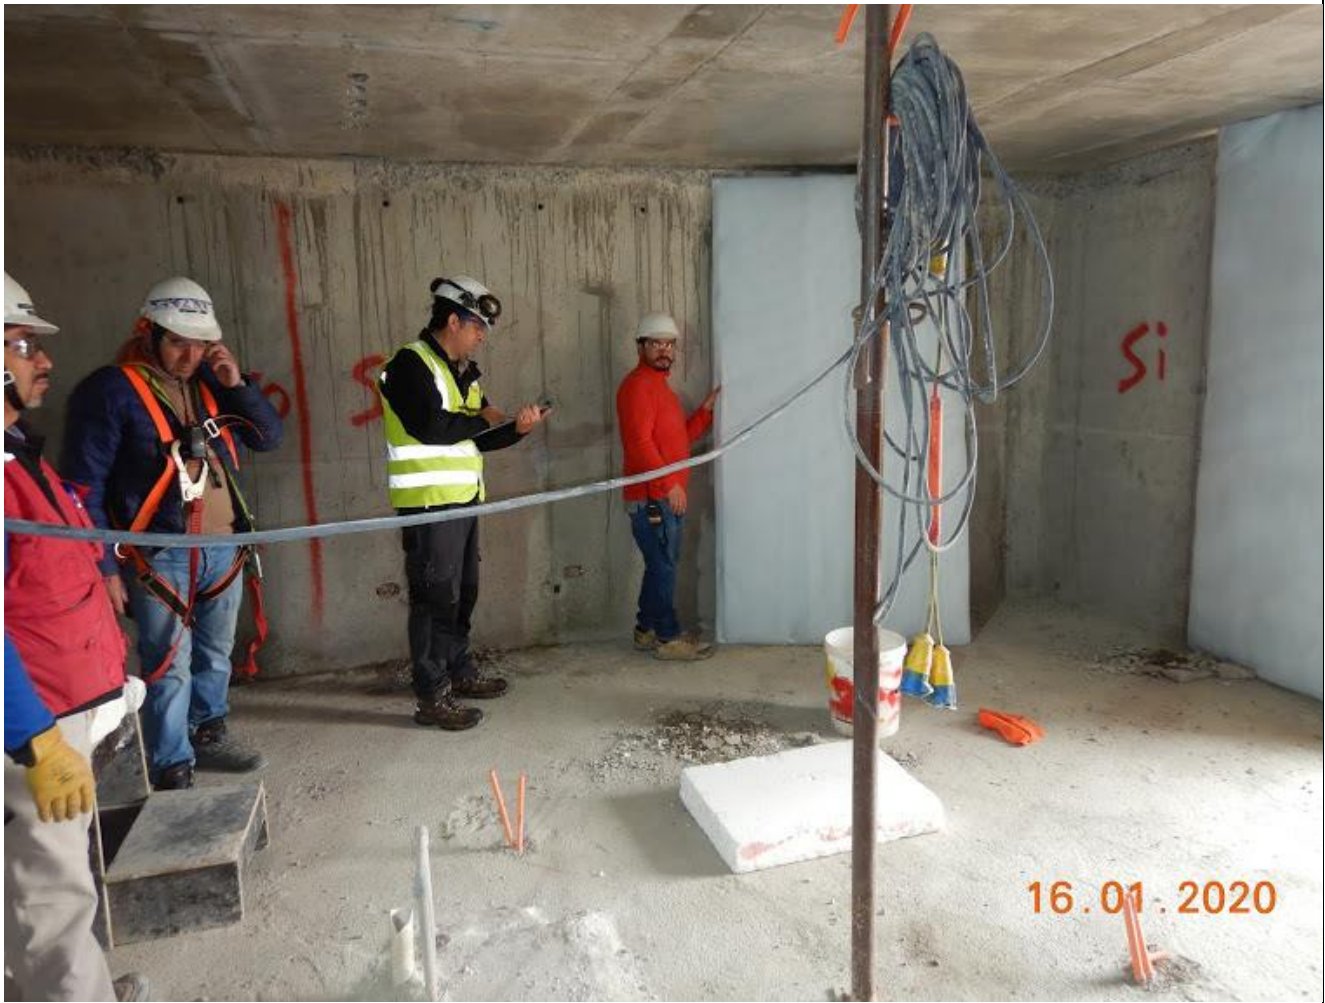
**Fotografía 4**

**Descripción del medio de prueba:** Se observa en la fotografía sellado de vanos en pisos con trabajos activos. Medida 3.

N°	Medida	Medio de Verificación	Hecho constatado/ conformidad de la MP.
			cierres de ventanas y vanos en aquellos pisos en que se realizan faenas de construcción. Al ingresar a los departamentos se observa el sellado de ventanas con placas OSB de 9,5 mm, además de lana Duotem de 100 mm. Antes de comenzar las labores en cada piso se realizan estos sellados. Se constata que, en aquellos sectores de las torres, que no están sellados, no hay obras constructivas ruidosas.
4	Construir un encierro acústico con puertas para los camiones hormigoneros o <i>mixer</i> que ingresen a la faena. Los encierros o túneles acústicos deberán tener un exterior estructural de, a lo menos, 2 planchas OCB de 15mm, y en su interior un relleno de lana mineral o similar, de un espesor de 50mm y una cubierta que ayude a su integridad (arpillera o malla Rachel).	Plazo, primeros 20 días corridos contados desde la notificación de la presente resolución. El medio de verificación será mediante documentos que den cuenta de su implementación, como facturas y/o órdenes de compra, fotografías que muestren su uso en la faena y antecedentes que acrediten la efectividad de la instrucción de los trabajadores, como lista de asistencia y actas que contengan los temas tratados en la instrucción.	<p><b>Reportes del Titular:</b></p> <p><i>Se construyo túnel acústico para la operación especialmente de camión mixer y bomba de hormigón. Este túnel está conformado por planchas OSB de 15,1 mm, recubierta en su parte interna de lana de vidrio de 50 mm y de 32 kg/m<sup>3</sup> de densidad, y malla Rachel para sujeción, lo cual entrega una densidad superficial de 12 Kg/m<sup>2</sup> (dentro de lo recomendado para este tipo de soluciones de control de ruido).</i></p> <p><i>Las dimensiones del túnel serán de 24 metros de largo, 5,5 metros de ancho, y 5,2 metros de alto.</i></p> <p><b>Inspección:</b></p> <p>Se revisa con fecha 16 de enero de 2020 el túnel</p>
