## INFORME TÉCNICO DE FISCALIZACIÓN AMBIENTAL

FAENA MINERA QUEBRADA BLANCA

DFZ-2020-126-I-RCA

MARZO 2020

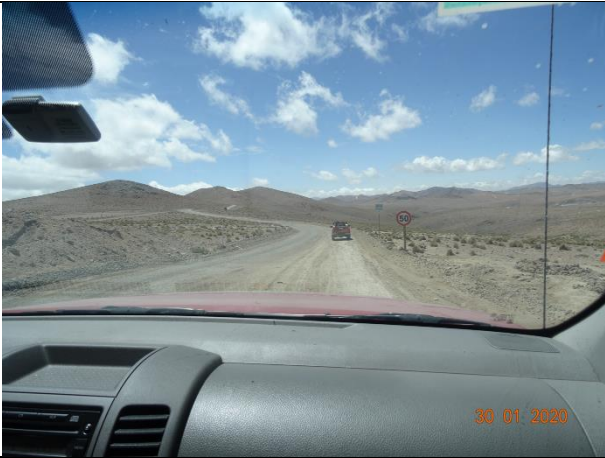
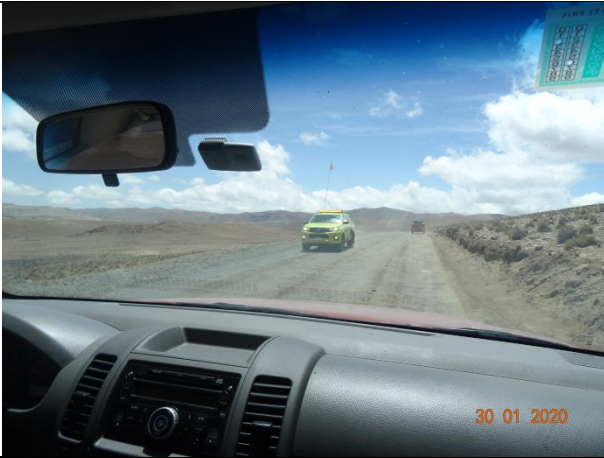
Por su parte, en inspección ambiental del día 31 de enero de 2020 (Anexo N°1), fiscalizadores de la SMA recorrieron en vehículo fiscal el camino A-855, desde el sector garita Teck hasta el ingreso al camino público que va dirección al sector Copaquire. En dicho trayecto, se constató tránsito de vehículos y maquinarias del proyecto QB2 (Fotografías 1 y 2).

<b>Fotografía 1.</b>		<b>Fotografía 2.</b>	
<b>Fecha:</b> 30-01-2020		<b>Fecha:</b> 30-01-2020	
<b>Coordenadas UTM DATUM WGS84 HUSO 19 S</b>	<b>Norte:</b> 7.679.296	<b>Este:</b> 523.976	<b>Coordenadas UTM DATUM WGS84 HUSO 19 S</b>
			<b>Norte:</b> 7.679.671
			<b>Este:</b> 523.062
<b>Descripción del medio de prueba:</b> Recorrido de fiscalizadores por ruta A-855 desde camino Pintados al sector de la concentradora. Se constató circulación de vehículos del proyecto.		<b>Descripción del medio de prueba:</b> Recorrido de fiscalizadores por ruta A-855 desde camino Pintados al sector de la concentradora. Se constató circulación de vehículos del proyecto.

De acuerdo a la descripción, imágenes y archivo KMZ enviados por el titular en carta GG/095/19 (Registro N°1 y N°2) y a la constatación de hechos que realizó esta Superintendencia en inspección ambiental de 30 de enero de 2020, se verificó que el camino A-855 corresponde a una ruta utilizada por el proyecto QB2, incluyendo el tramo que va desde camino Pintados al sector de la concentradora.

Por su parte, se dio revisión al Estudio de Impacto Ambiental “Proyecto Minero Quebrada Blanca Fase 2”, así como a la RCA N°74/2018 que lo aprueba, constatándose que en las descripciones de los caminos de acceso al proyecto (plano PLA 1-02 “Caminos de Acceso al Proyecto” del EIA, Registro N°3 y Anexo N°6, y Considerando 4.2 de la RCA N°74/2018) no se establece como tal el tramo que se extiende desde camino Pintados al sector de la concentradora por la ruta A-855, por lo tanto, se desprende de lo anterior, que dicho segmento del camino no habría sido considerado dentro de la evaluación ambiental.

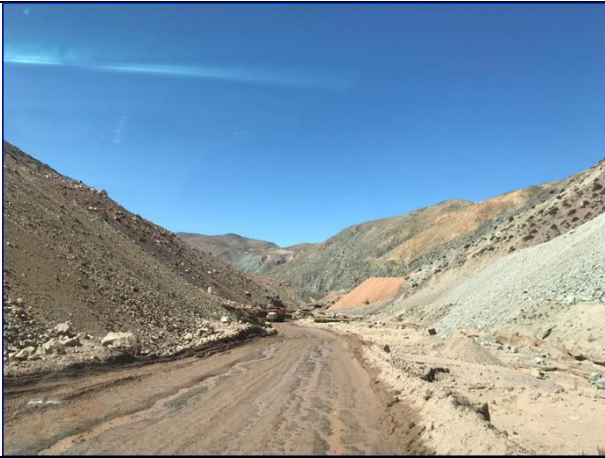
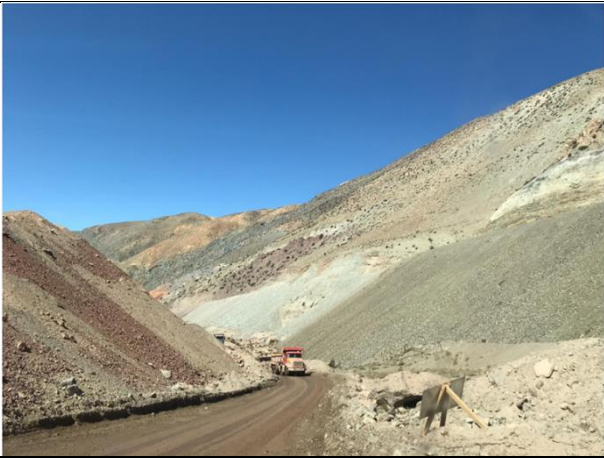
constató la existencia de tránsito de camiones (Fotografías 3 a 7) y que a la fecha 02 de febrero de 2020 se estaban realizando trabajos consistentes en obras de mejoramiento del camino en las cercanías a la Quebrada Ramucho (Fotografías 8 a 10).

<b>Fotografía 3.</b>		<b>Fotografía 4.</b>	
<b>Fecha:</b> 31-01-2020		<b>Fecha:</b> 31-01-2020	
<b>Coordenadas UTM DATUM WGS84 HUSO 19 S</b>	<b>Norte:</b> s/i	<b>Este:</b> s/i	<b>Coordenadas UTM DATUM WGS84 HUSO 19 S</b>
			<b>Norte:</b> s/i

<b>Este:</b> s/i
<b>Descripción del medio de prueba:</b> En la fotografía se observa tramo del camino a Choja. Fotografía enviada por titular por carta GG/18/2020.		<b>Descripción del medio de prueba:</b> En la fotografía se observa tramo del camino a Choja con tránsito de camión del proyecto. Fotografía enviada por titular por carta GG/18/2020.

De acuerdo a la descripción, imágenes y archivo KMZ enviados por el titular en carta GG/095/19 (Registro N°1 y N°2) y a la constatación de hechos que realizó esta Superintendencia en inspección ambiental de 30 de enero de 2020, se verificó que la empresa se encontraba haciendo uso de un tramo del camino que se dirige a Choja, específicamente 1,4 kilómetros que se extienden desde la ruta A-855 hacia el sur. Por otra parte, la empresa en su carta GG/18/2020, informó mediante fotografías que a la fecha 02 de febrero de 2020 se encontraban realizando obras de mejoramiento del camino.

Se realizó una revisión de la RCA del proyecto QB2, RCA N°74/2018, así como del respectivo Estudio de Impacto Ambiental (Anexo 4.6-5 del EIA: Estudio de Impacto Vial), constatándose que dicho trayecto del camino a Choja no se incluye dentro de los tramos evaluados por el proyecto.

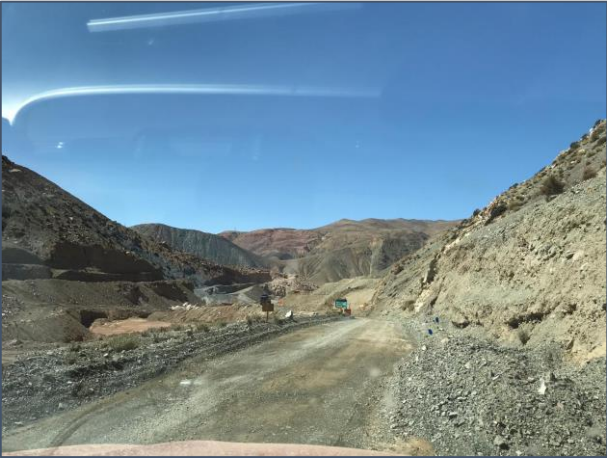
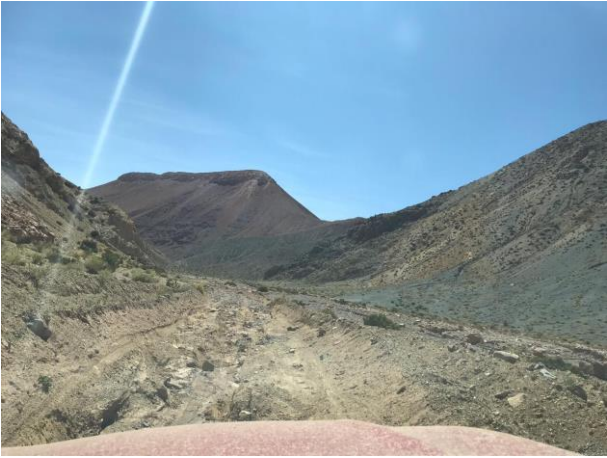
<b>Fotografía 5.</b>	<b>Fecha:</b> 31-01-2020	<b>Fotografía 6.</b>	<b>Fecha:</b> 31-01-2020
<b>Coordenadas UTM DATUM WGS84 HUSO 19 S</b>	<b>Norte:</b> s/i <b>Este:</b> s/i	<b>Coordenadas UTM DATUM WGS84 HUSO 19 S</b>	<b>Norte:</b> s/i <b>Este:</b> s/i
<b>Descripción del medio de prueba:</b> En la fotografía se observa tramo del camino a Choja. Fotografía enviada por titular por carta GG/18/2020.		<b>Descripción del medio de prueba:</b> En la fotografía se observa tramo del camino a Choja. Fotografía enviada por titular por carta GG/18/2020.

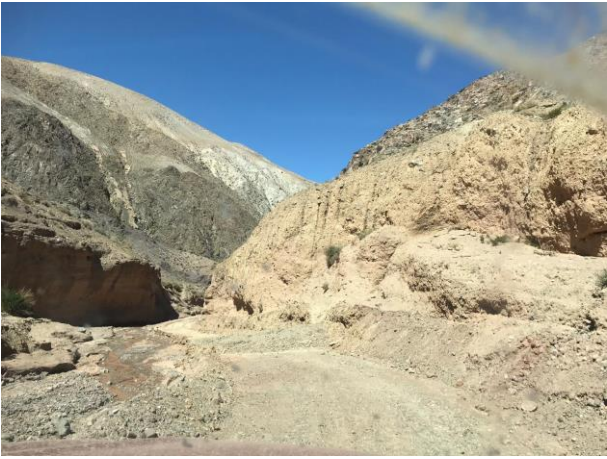
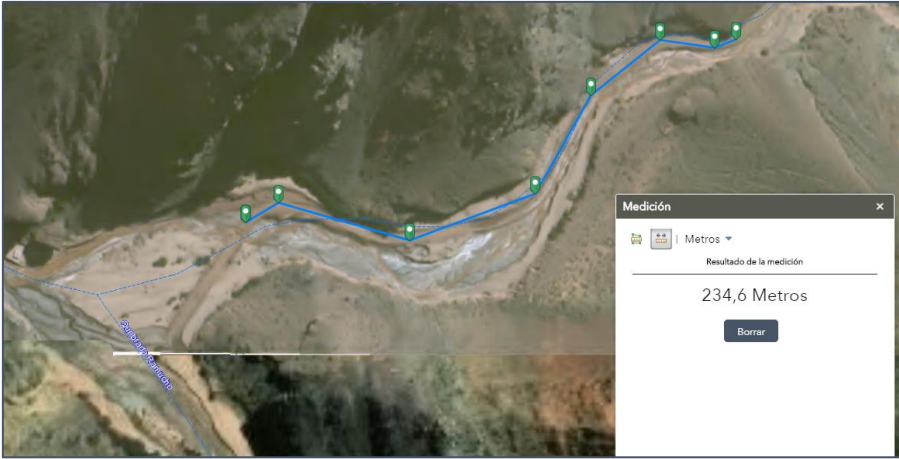
<b>Fotografía 7.</b>	<b>Fecha:</b> 31-01-2020	<b>Fotografía 8.</b>	<b>Fecha:</b> 02-02-2020
<b>Coordenadas UTM DATUM WGS84 HUSO 19 S</b>	<b>Norte:</b> s/i <b>Este:</b> s/i	<b>Coordenadas UTM DATUM WGS84 HUSO 19 S</b>	<b>Norte:</b> s/i <b>Este:</b> s/i
<b>Descripción del medio de prueba:</b> En la fotografía se observa tramo del camino a Choja. Fotografía enviada por titular por carta GG/18/2020.		<b>Descripción del medio de prueba:</b> Puntos en los que se realizaron obras de mejoras al camino Choja. Fotografía enviada por titular por carta GG/18/2020.

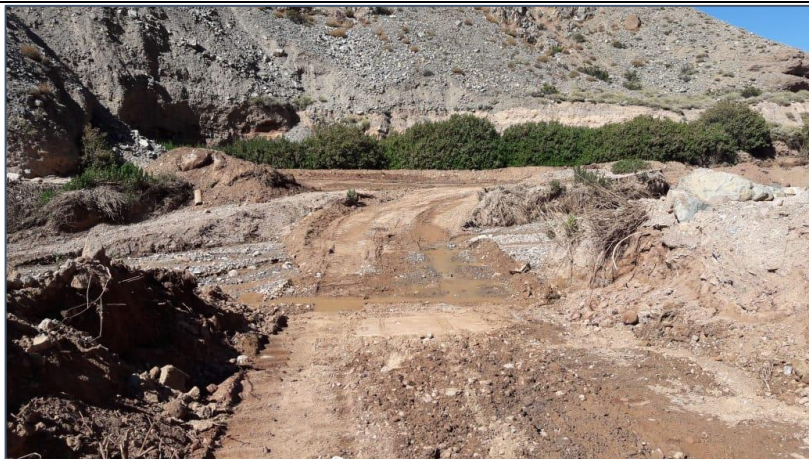
<b>Fotografía 9.</b>		<b>Fecha:</b> 02-02-2020		<b>Fotografía 10.</b>		<b>Fecha:</b> 02-02-2020	
<b>Coordenadas UTM DATUM WGS84 HUSO 19 S</b>		<b>Norte:</b> s/i	<b>Este:</b> s/i	<b>Coordenadas UTM DATUM WGS84 HUSO 19 S</b>		<b>Norte:</b> s/i	<b>Este:</b> s/i
<b>Descripción del medio de prueba:</b> Tramo en el que se realizaron obras de mejoras al camino Choja. Fotografía enviada por titular por carta GG/18/2020.				<b>Descripción del medio de prueba:</b> Tramo en el que se realizaron obras de mejoras al camino Choja. Fotografía enviada por titular por carta GG/18/2020.			
		<b>Fotografía 11.</b>					
<b>Coordenadas UTM DATUM WGS84 HUSO 19 S</b>		<b>Norte:</b> s/i		<b>Este:</b> s/i			
<b>Descripción del medio de prueba:</b> Tramo en el que se realizaron obras de mejoras al camino Choja. Fotografía enviada por titular por carta GG/18/2020.

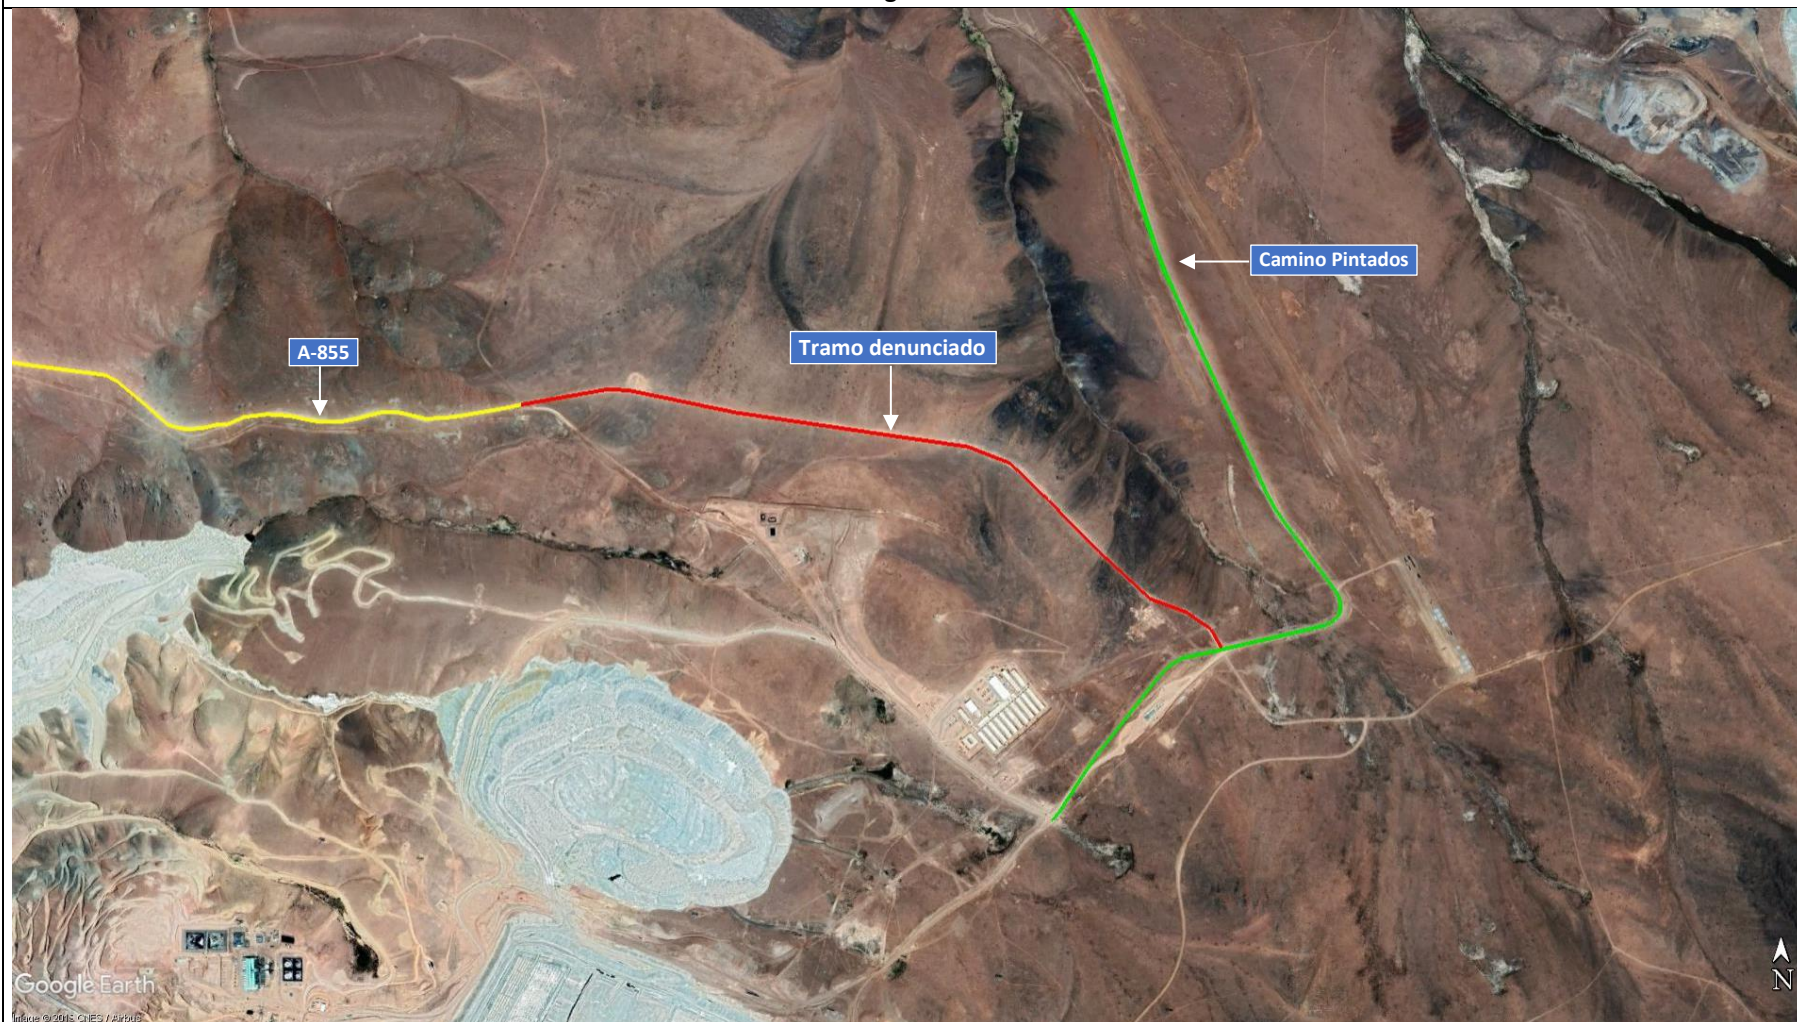
### Registro N°2

**Descripción medio de prueba:** Caminos utilizados por los proyectos QB1 y QB2 (Ruta A-855 y Camino Pintados). En rojo se destaca el tramo denunciado como no evaluado ambientalmente.
