**INFORME TÉCNICO DE FISCALIZACIÓN AMBIENTAL**

**RELENO SANITARIO SANTA INÉS**

**DFZ-2020-376-I-RCA**

**MARZO DE 2020**

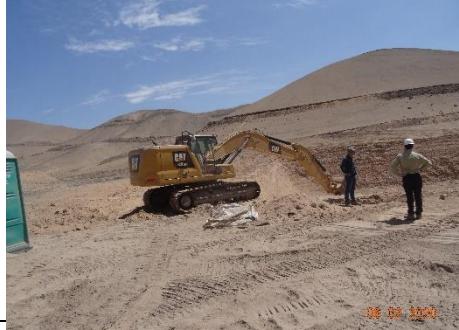
Registros

Hecho constatado N°1	Estación N°:--
<b>Documentación Revisada:</b>	
- ID 1 a ID 7 (Anexo 3)	
<b>Exigencias:</b> --	
<b>Hechos:</b> <ul style="list-style-type: none"> <li>a. De acuerdo a la fiscalización realizada es posible determinar que: <ul style="list-style-type: none"> <li>- El relleno sanitario Santa Inés se encuentra en etapa de construcción, constatándose que se encontraba en ejecución la instalación de carpetas de base en área de disposición de residuos, ejecución de canal de contorno para aguas lluvias en el perímetro exterior del cierre.</li> <li>- Se constató un camino construido que recorre todo el perímetro del relleno sanitario.</li> <li>- Se constató la instalación de faenas con oficinas administrativas tipo container, báscula de pesaje, área de lavado de equipos y la construcción de la planta de tratamiento para la instalación de faenas.</li> <li>- Se observó operaciones de terminación de taludes en sector de piscina de lixiviados con maquinaria pesada.</li> <li>- Se verificó el acceso al recinto en el cual se constató labores de corte de talud.</li> </ul> </li> <li>b. De acuerdo al examen de información realizado es posible determinar que: <ul style="list-style-type: none"> <li>- Titular acredita los siguientes permisos sectoriales: Res. Exta N°947/10.04.2019 SEREMI de Salud, Aprueba proyecto relleno sanitario Santa Inés; Res. Exta N°1036/2019 SEREMI de Salud, Aprueba proyecto particular de aguas servidas.; Res. Exta N°1037/2019 SEREMI de Salud, Aprueba proyecto particular de aguas servidas; Res Exta N°378/2019 SEREMI de Salud, Aprueba proyecto de almacenamiento de residuos peligrosos; Ord. N°411/2019 SEREMI de Agricultura. Informa IFC favorable.</li> </ul> </li> </ul>

<b>Fotografía 1.</b> Fecha: 08-02-2020	<b>Fotografía 2.</b> Fecha: 08-02-2020
Coordenadas UTM DATUM WGS84 HUSO 19s   Norte: --   Este: --	Coordenadas UTM DATUM WGS84 HUSO 19s   Norte: --   Este: --
<b>Descripción del medio de prueba:</b> Maquinaria en operación.	
<b>Descripción del medio de prueba:</b> Instalación de carpeta.
