INFORME TÉCNICO DE FISCALIZACIÓN AMBIENTAL

TERMINAL MARÍTIMO DE QUINTERO ENAP

DFZ-2019-2467-V-PPDA

OCTUBRE-DICIEMBRE 2019

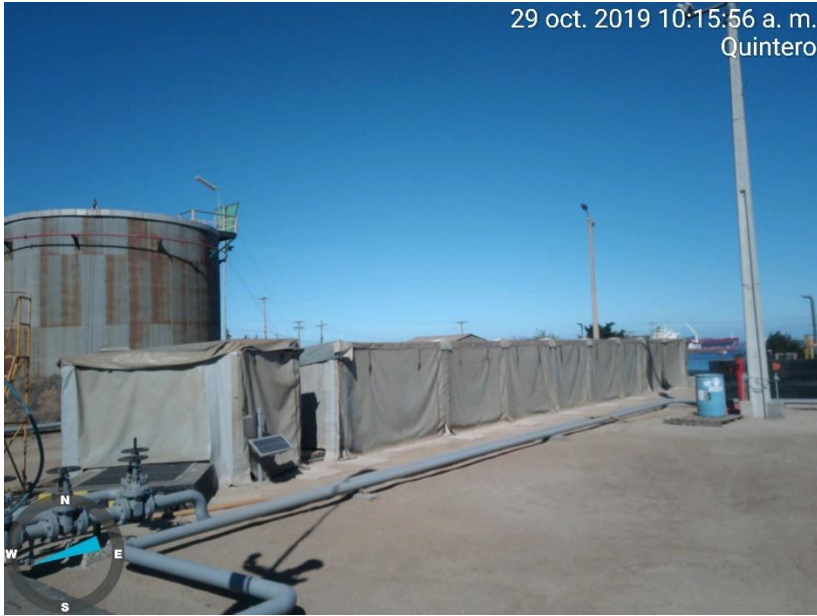
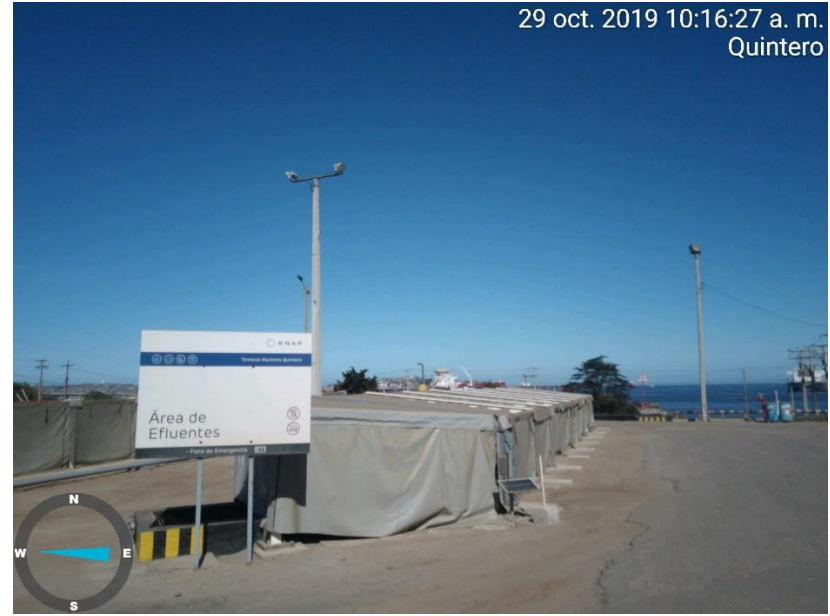
Fotografía 1.	Fecha: 29-10-2019		Fotografía 2.	Fecha: 29-10-2019	
Coordenadas UTM DATUM WGS84 HUSO 19H	Norte: 6.371.375 (m)	Este: 266.806 (m)	Coordenadas UTM DATUM WGS84 HUSO 19H	Norte: 6.371.364 (m)	Este: 266.799 (m)
Descripción del medio de prueba: Separador API 1 sector remodelación, registro fotográfico capturado por el titular y cargado a plataforma.			Descripción del medio de prueba: Separador API 2 sector remodelación, registro fotográfico capturado por el titular y cargado a plataforma.

- a. Se realizaron las actividades de fiscalización los días en que la SEREMI de Medio Ambiente, emitió el pronóstico Meteorológico de acuerdo a Res. Ex N° 1/2019. (Anexo N° 2)
- b. Se constata en las inspecciones a terreno realizadas los días 29 de octubre y 31 de diciembre de 2019, que tanto el separador API del sector “Ampliación” como los separadores API N° 1 y N° 2 de “Remodelación”, se encontraban totalmente cubiertos. (Ver fotografías N° 1, 2, 4, 5, 6, 7 y 8)

- f. De igual forma, en las inspecciones efectuadas al terminal el 29 de octubre y 31 de diciembre de 2019, se evidenció junto con la presencia de operadores de turno, que la Laguna de “Remodelación” se encontraba con cubierta flotante Hexacover en toda su superficie. (Fotografías N° 2 y N° 6)

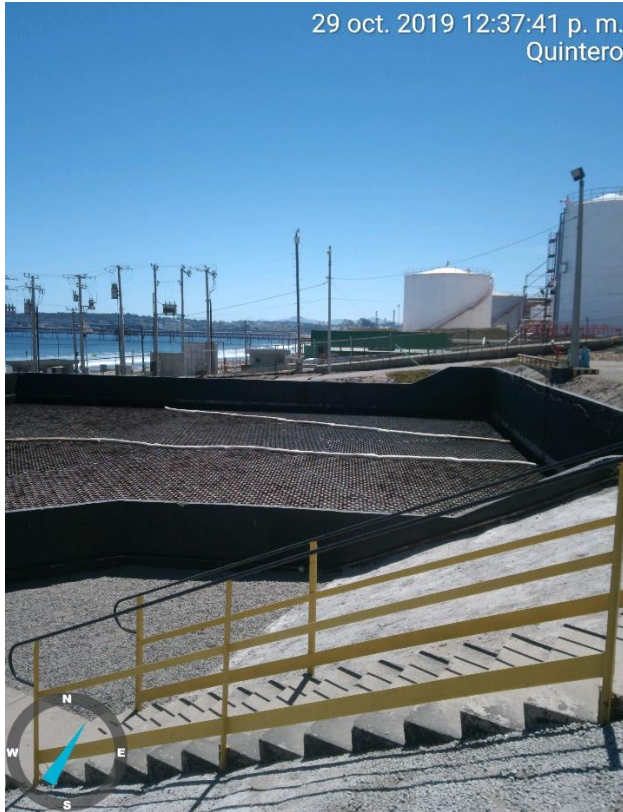
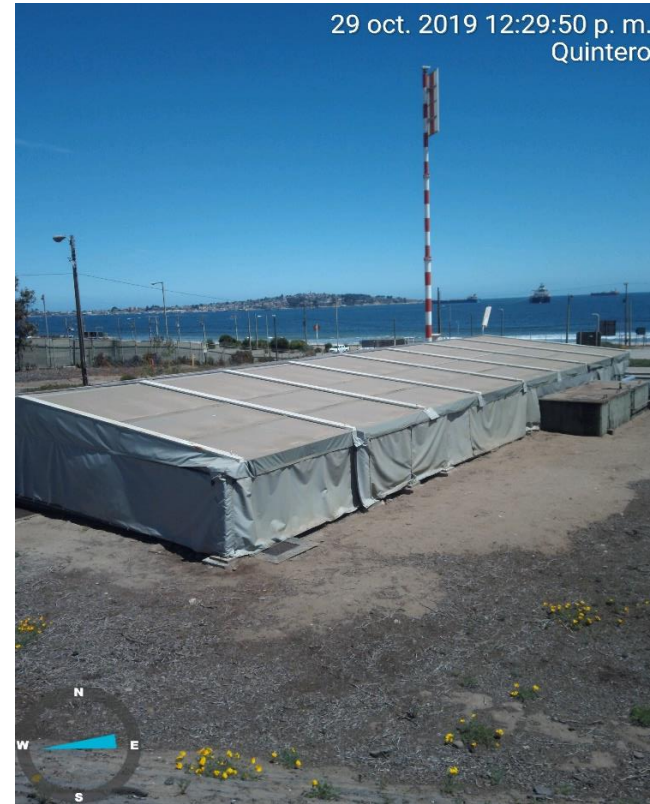
Fotografía 3	Fecha:29-10-2019		Fotografía 4	Fecha: 29-10-2019	
Coordenadas UTM DATUM WGS84 HUSO 19H	Norte: 6.371.380 (m)	Este: 266.767 (m)	Coordenadas UTM DATUM WGS84 HUSO 19H	Norte: 6.370.638 (m)	Este: 266.291 (m)
Descripción del medio de prueba: Laguna sector Remodelación con cobertura Hexacover, registro fotográfico capturado en inspección.			Descripción del medio de prueba: Separador API sector Ampliación, registro fotográfico de cubierta capturado en inspección ambiental.

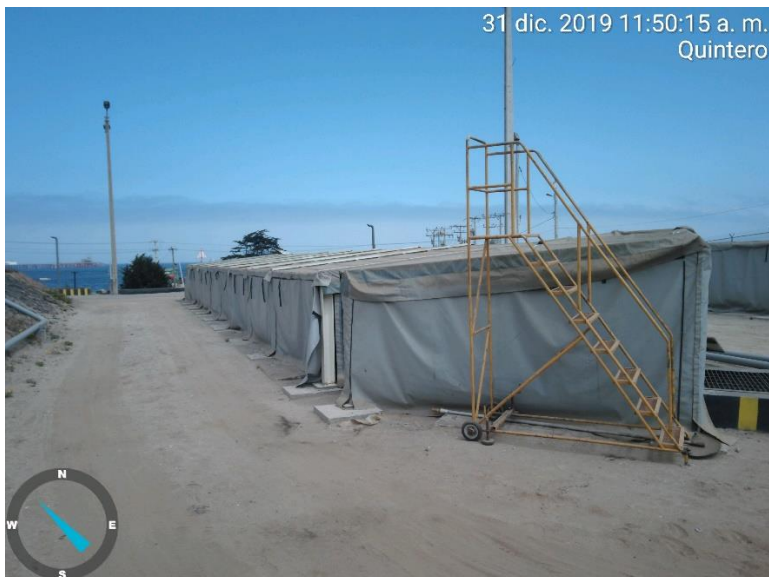
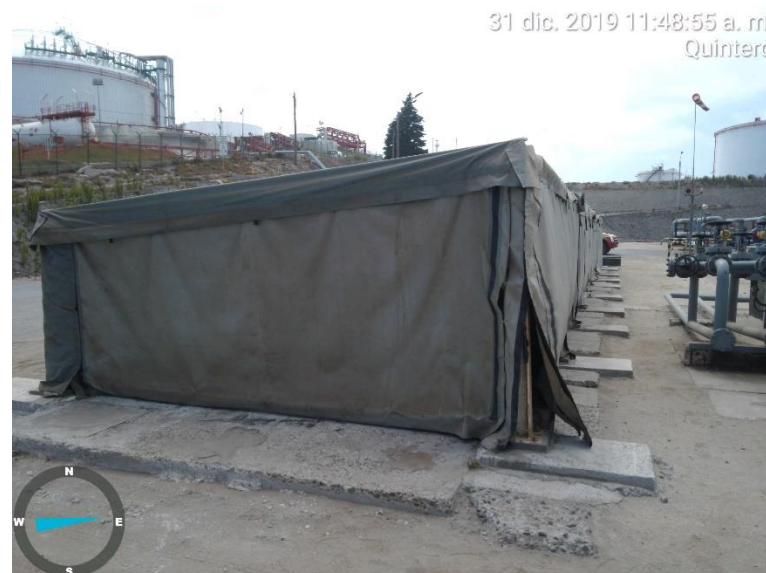
Fotografía 5	Fecha: 31-12-2019		Fotografía 6	Fecha: 31-12-2019	
Coordenadas UTM DATUM WGS84 HUSO 19H	Norte: 6.371.375 (m)	Este: 266.806 (m)	Coordenadas UTM DATUM WGS84 HUSO 19H	Norte: 6.371.364 (m)	Este: 266.799 (m)
Descripción del medio de prueba: Separador API 1 sector Remodelación, registro fotográfico de cobertura capturado en inspección ambiental.			Descripción del medio de prueba: Separador API 2 sector Remodelación, registro fotográfico capturado en inspección ambiental (vista poniente). Se observa desprendimiento de cubierta (velcro) en un costado inferior del separador.

- d. No obstante lo indicado, es preciso señalar que en la inspección en terreno el 31 de diciembre, se evidencia que la cobertura del API en sector “Ampliación” presentaba un desprendimiento en un tramo de su extremo sur, y a su vez, algunos velcros y cierres con fallas, situación corregida posteriormente por el titular. (Ver fotografía N° 5 y N° 7)

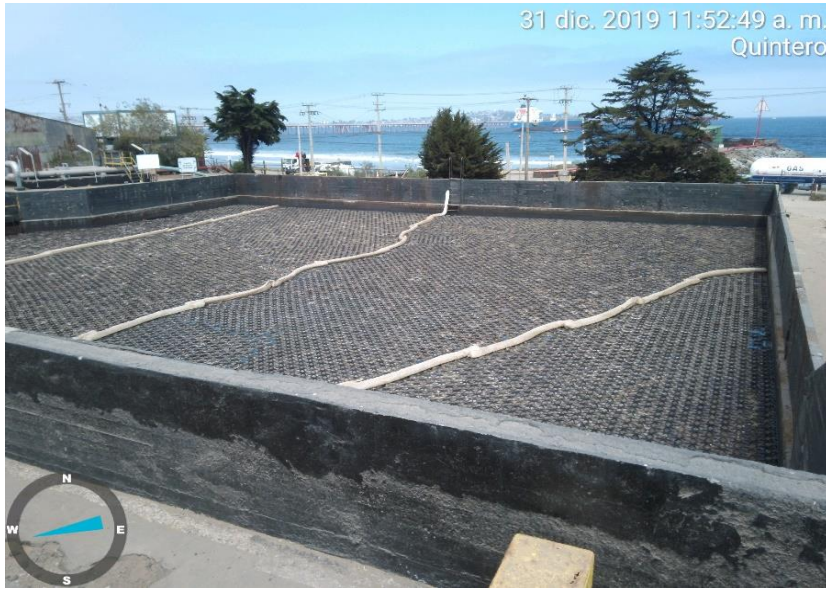
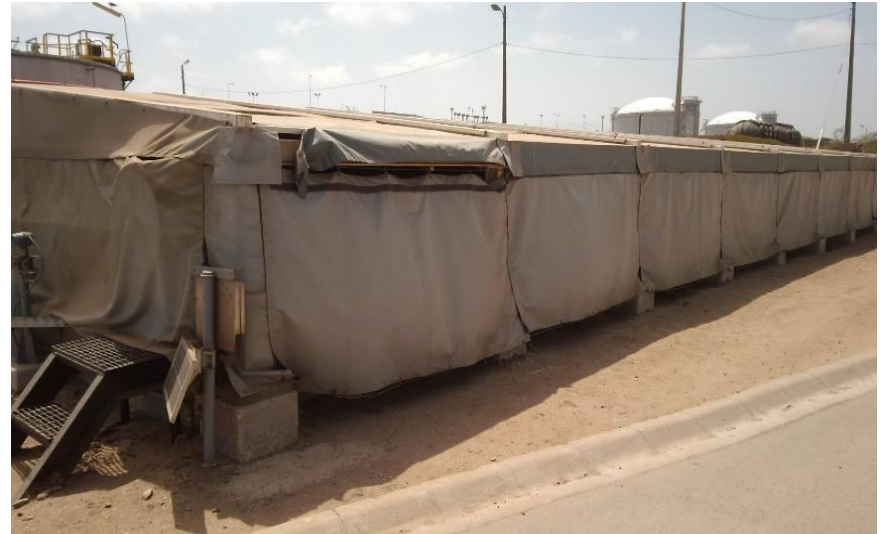
Fotografía 7	Fecha: 31-12-2019		Fotografía 8	Fecha: 31-12-2019	
Coordenadas UTM DATUM WGS84 HUSO 19H	Norte: 6.371.380 (m)	Este: 266.767 (m)	Coordenadas UTM DATUM WGS84 HUSO 19H	Norte: 6.370.638 (m)	Este: 266.291 (m)
Descripción del medio de prueba: Laguna sector Remodelación con cobertura Hexacover, registro fotográfico capturado durante inspección.			Descripción del medio de prueba: Separador API sector Ampliación, registro fotográfico capturado durante inspección en terreno, donde se evidencia en costado sur de cubierta, un tramo desprendido.
