## INFORME TÉCNICO DE FISCALIZACIÓN AMBIENTAL

### Inspección Ambiental

### TERMINAL MARÍTIMO DE QUINTERO ENAP

DFZ-2019-1313-V-PPDA

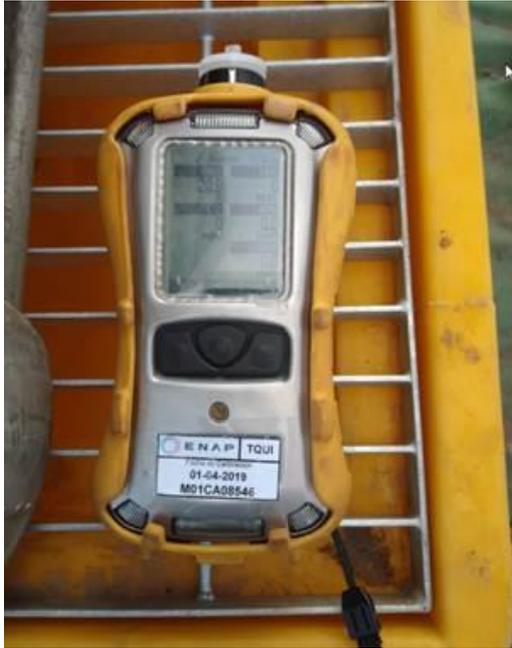
- c. En inspecciones realizadas los días 16 y 18 de abril al estanque TK-5109, junto con personal de la empresa, se constató el uso de equipo de medición de Atmósferas Explosivas entre otros gases. (Fotografía 1).

| <b>Descripción del medio de prueba:</b><br>Equipo utilizado para realizar las mediciones de atmósferas explosivas, así como también de otros gases. | | | <b>Descripción del medio de prueba:</b><br>Bitácora donde se registran los valores medios por equipo de medición (ver Fotografía 1) | | |

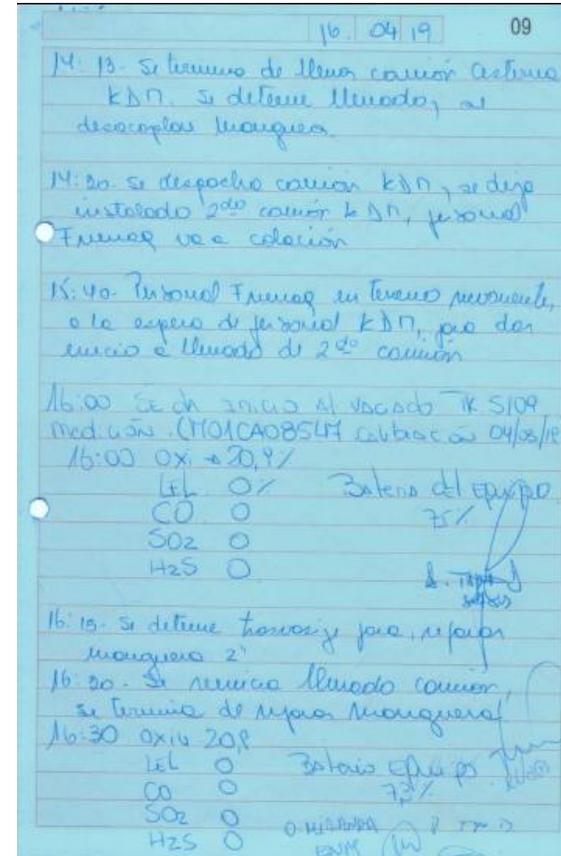
- d. Al comparar las mediciones registradas tanto en bitácoras operacionales y Libro de obras, (Fotografía 2 y Anexo 1, carpeta “Actas 18-04-2019”) con aquellas mediciones realizadas en terreno (Anexo 1, carpeta “Acta 18-04-2019”), se constata que estas mediciones se realizaron mientras se ejecutaban las actividades de limpieza del estanque TK-5109, verificando que no se registraron atmósferas explosivas, manteniendo un porcentaje de 0% (LEL).

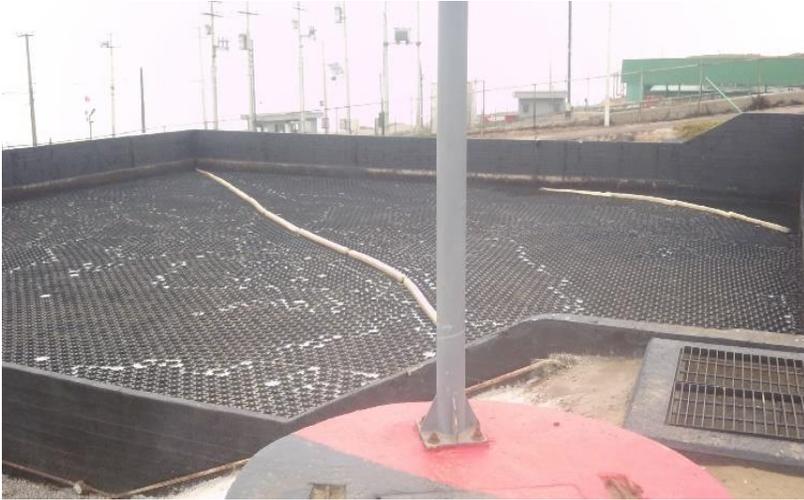
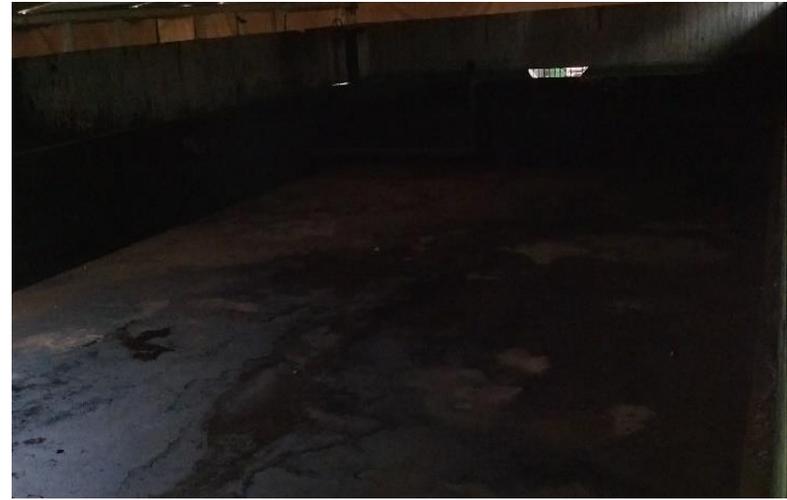
| <b>Descripción del medio de prueba:</b><br>Laguna sector remodelación, registro fotográfico capturado a las 09:48 h del 06 de mayo de 2019. | | | | <b>Descripción del medio de prueba:</b><br>Separador API sector Ampliación, registro fotográfico capturado a las 09:40 h del 06 de mayo de 2019. | | | |

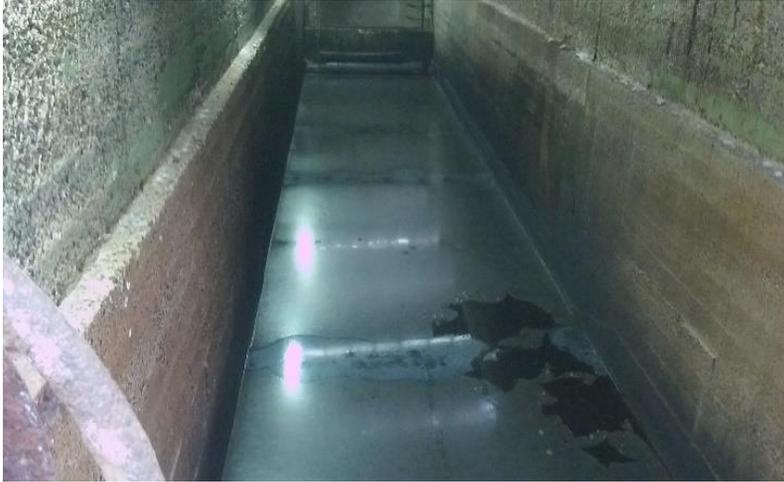
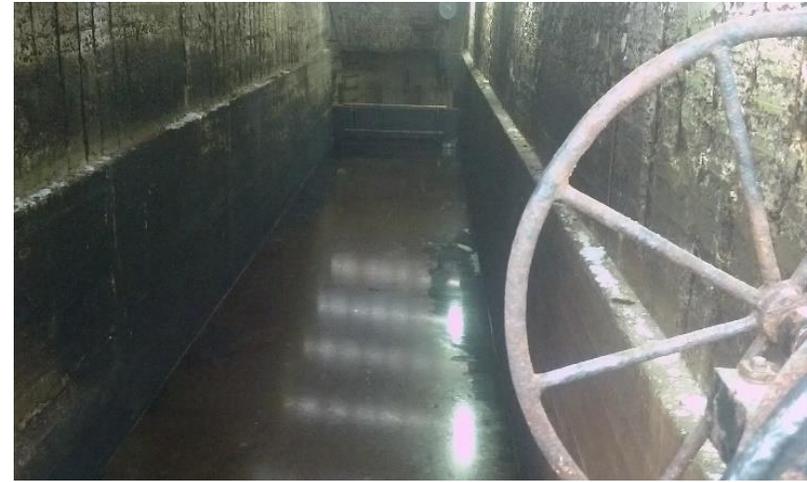
| <b>Descripción del medio de prueba:</b><br>Separador API 1 sector remodelación, registro fotográfico capturado a las 09:47 h del 06 de mayo de 2019. | | | | <b>Descripción del medio de prueba:</b><br>Separador API 2 sector remodelación, registro fotográfico capturado a las 09:47 h del 06 de mayo de 2019. | | | |

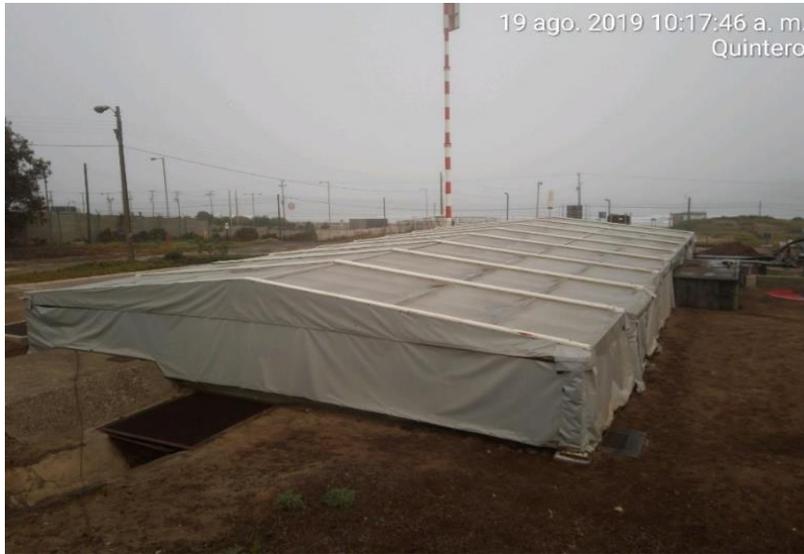
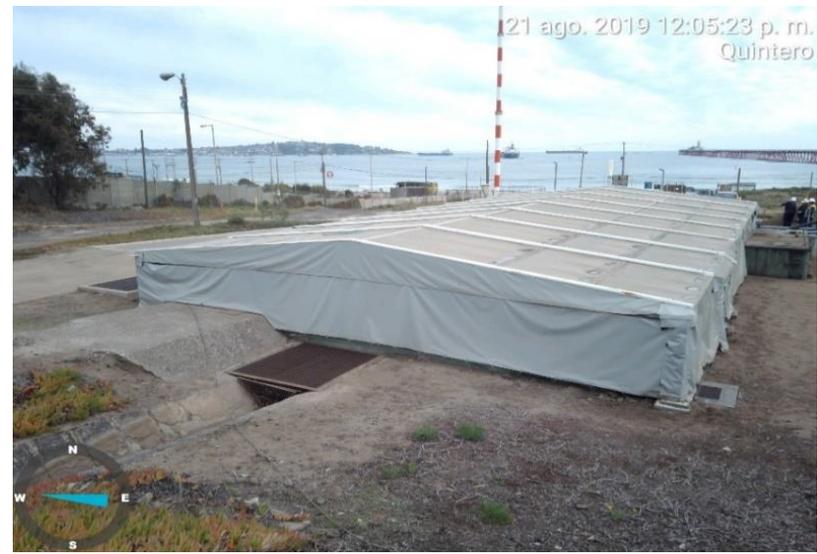
| <b>Descripción del medio de prueba:</b><br>Separador API Ampliación, registro fotográfico capturado a las 10:17 h del 19 de agosto de 2019. | | | <b>Descripción del medio de prueba:</b><br>Separador API sector Ampliación, registro fotográfico capturado a las 12:05 h del 21 de agosto de 2019. | | |

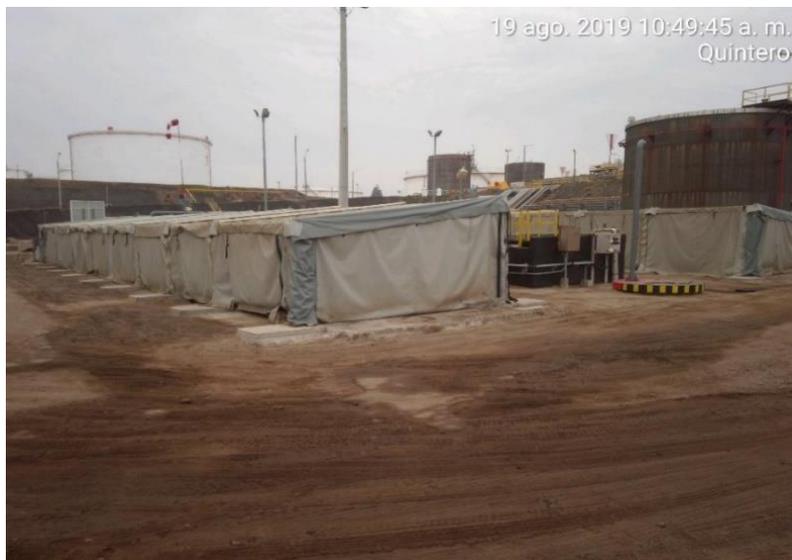
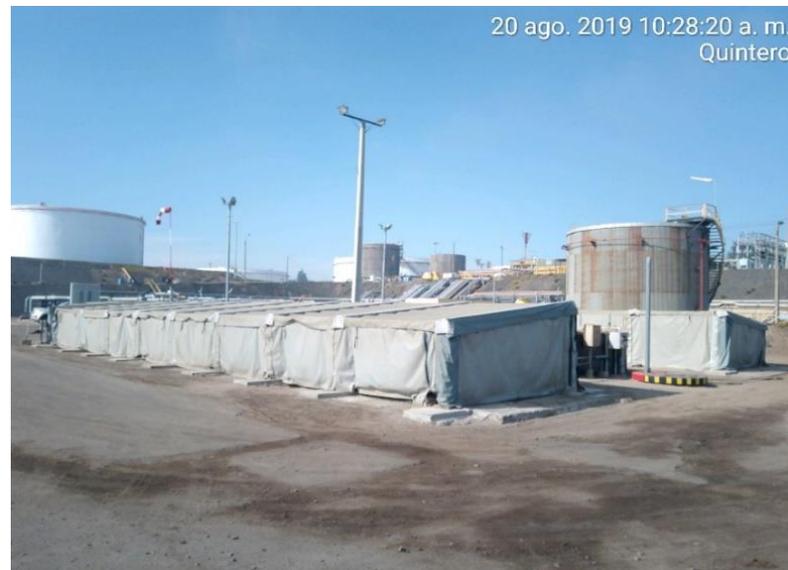
| <b>Descripción del medio de prueba:</b><br>Separadores API 1 y 2 sector Remodelación, registro fotográfico capturado a las 10:49 h del 19 de agosto de 2019 | | | <b>Descripción del medio de prueba:</b><br>Separadores API 1 y 2 sector Remodelación, registro fotográfico capturado a las 10:28 h del 20 de agosto de 2019. | | |

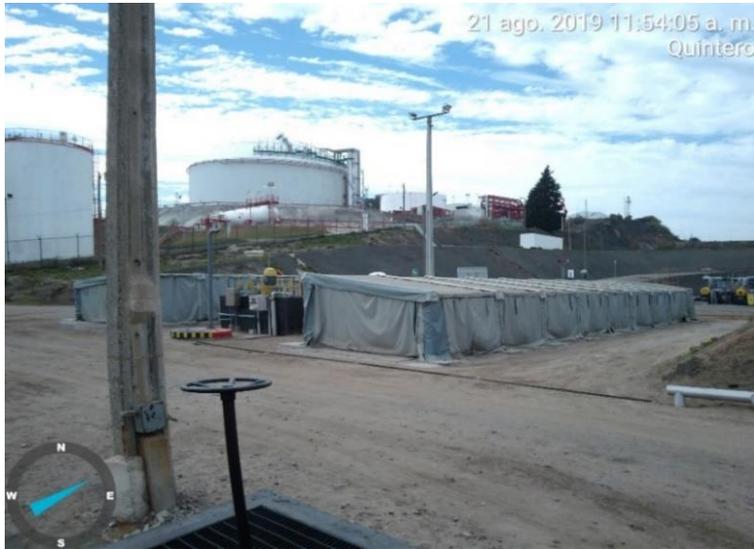
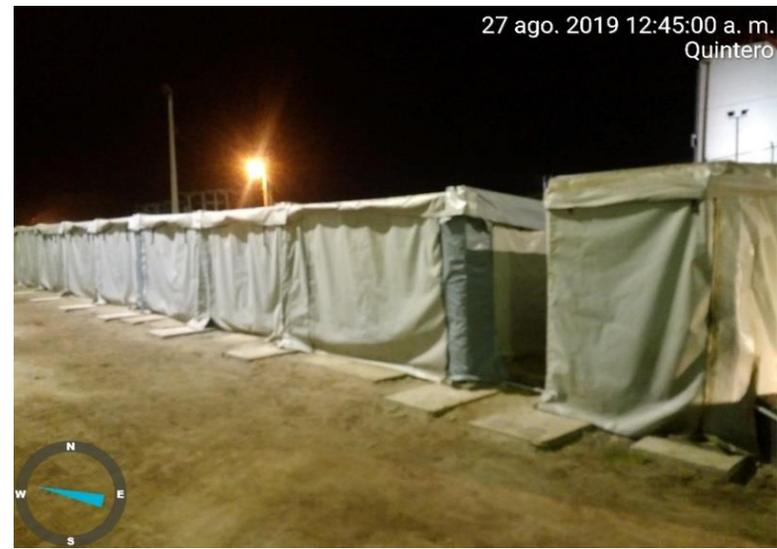
| <b>Descripción del medio de prueba:</b><br>Separadores API 1 y 2 sector Remodelación, registro fotográfico capturado a las 11:54 h del 21 de agosto de 2019. | | | <b>Descripción del medio de prueba:</b><br>Separador API 2 sector Remodelación, registro fotográfico capturado a las 00:45 h del 27 agosto. | | |

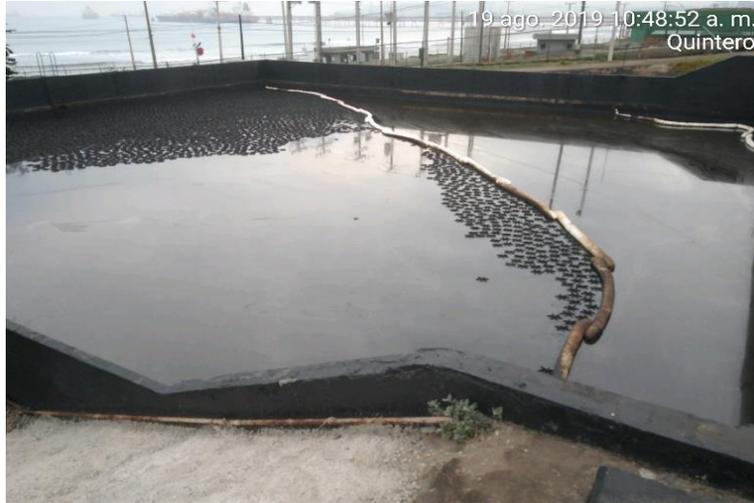
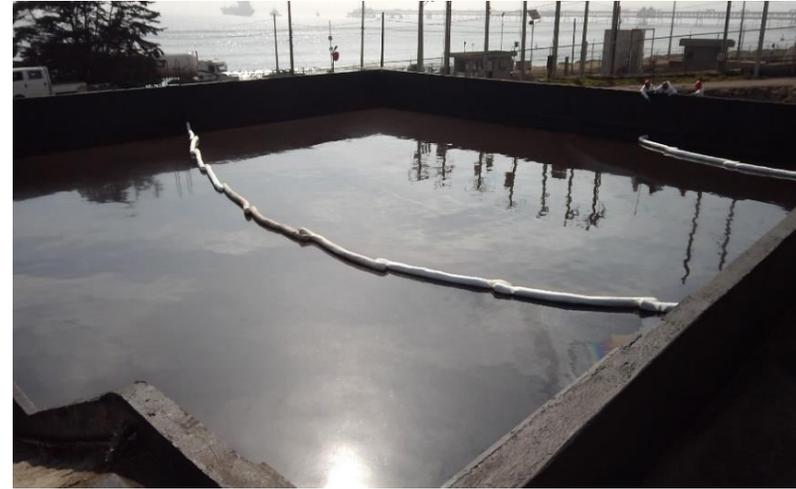
| <b>Descripción del medio de prueba:</b><br>Laguna sector Remodelación, registro fotográfico capturado a las 10:48 h del 19 de agosto de 2019. | | | <b>Descripción del medio de prueba:</b><br>Laguna sector Remodelación, registro fotográfico capturado a las 13:39 h del 20 de agosto de 2019. | | |

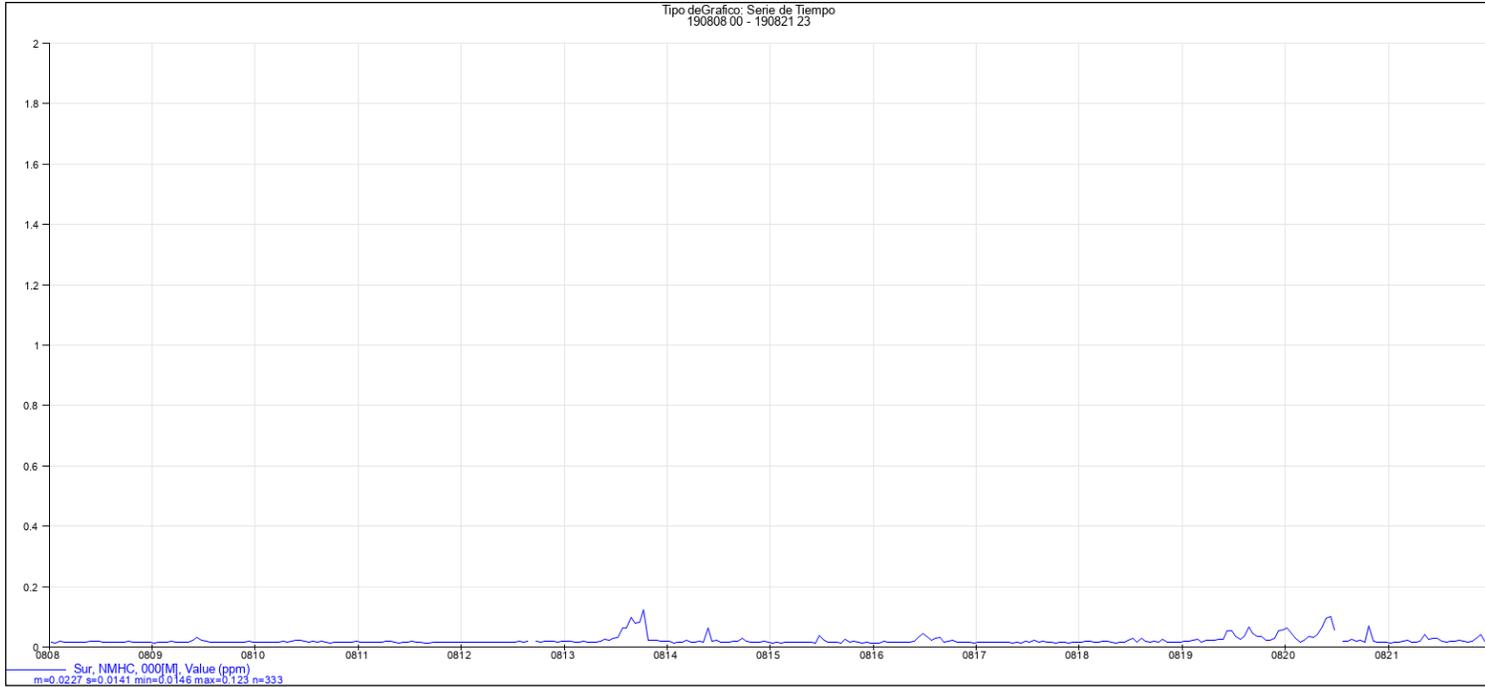
**Tabla 2.**

Registros gráficos, de niveles de concentración horarios de Hidrocarburos No Metánicos (HCNM) en estación “Sur”, entre el 08 y 21 de agosto de 2019.

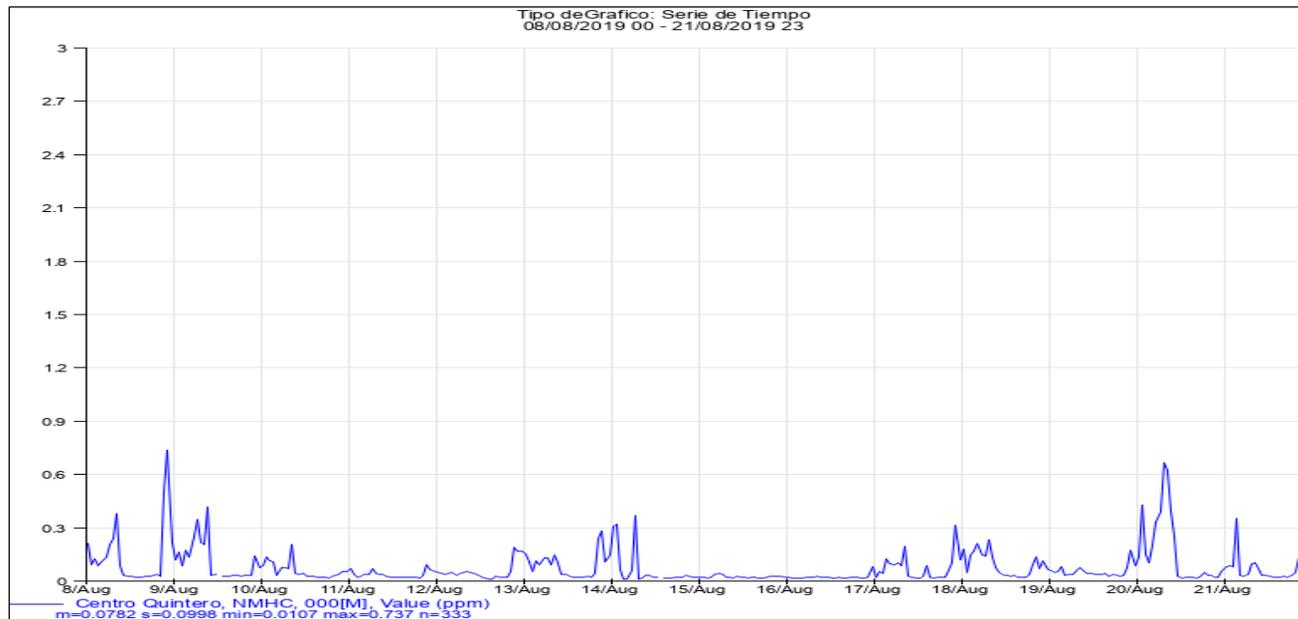
Registros gráficos, de niveles de concentración horarios de Hidrocarburos No Metánicos (HCNM) en estación “Centro Quintero”, entre el 08 y 21 de agosto de 2019.

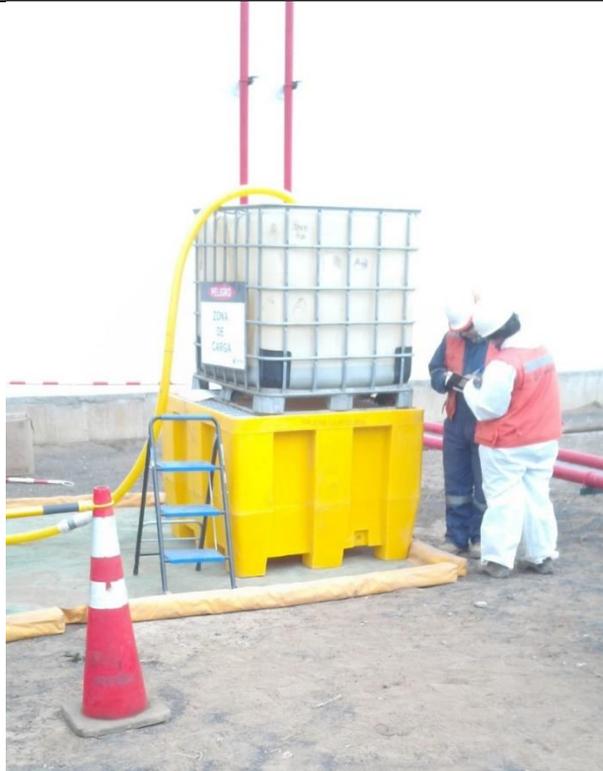
**Fotografía 17.**

Sistema de Lavado de gases TK-5109
