INFORME TÉCNICO DE FISCALIZACIÓN AMBIENTAL

RELLENO SANITARIO COLIHUES - LA YESCA

DFZ-2020-1100-VI-RCA
ABRIL 2020

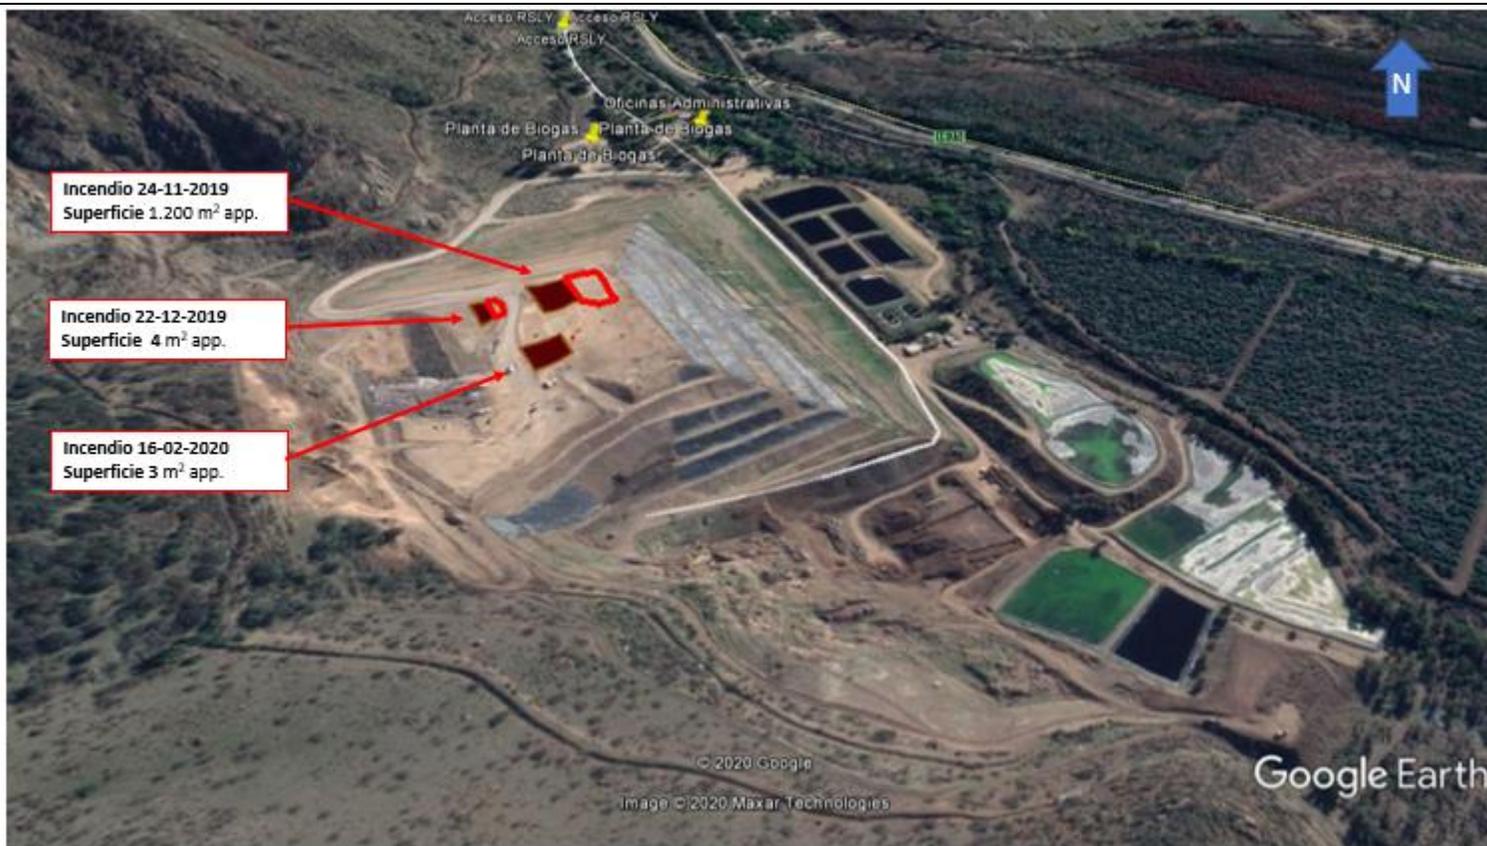
Figura 3.

Descripción del medio de prueba: Figura que muestra los sectores afectados por el incendio del 25-11-2019 y amagos de incendio del 22-12-2019 y 16-02-2020 (Fuente: Figura elabora a partir de la información ingresada por VEOLIA (ID1) el día xx-03-2020, en respuesta a requerimiento de adjuntar archivo KMZ, con el Layout de puntos zona y área afectada.

- El incendio del día 24-11-2019, ocurrió el sector del frente de operaciones, desplazándose en dirección norte y noreste del relleno sanitario, alcanzando una superficie de 1.200 m² aprox. (Ver Figura 3 y Fotografías 1,2,3 y 4).

- El amago de incendio del 22-12-2019, ocurrió en el sector frente de operaciones en el costado izquierdo de la celda de avance hacia el sector noreste del relleno sanitario, alcanzando una superficie de 4 m² aprox.(Ver Figura 3 y Fotografías 5 y 6).

- El amago de incendio del 16-02-2020, ocurrió en el sector frente de operaciones en el costado izquierdo de la celda de avance hacia el sector noreste del relleno sanitario, alcanzando una superficie de 3 m² aprox.(Ver Figura 3 y Fotografías 7 y 8).

- e. A través de levantamiento topográfico de la empresa VEOLIA (Ver Anexo 4) se pudo verificar que las situaciones de contingencia, tanto el incendio 24-11-2019 como los amagos de incendio de los días 22-12-2019 y 16-02-2020, se originaron en sectores utilizados para la disposición de residuos de dichas fechas.

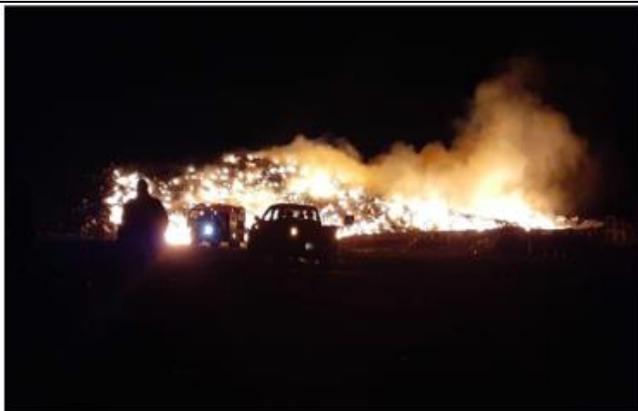
Fotografía 1.

Descripción medio de prueba: Sector afectado por el incendio del 24-11-2019, de las denominadas caras A y B del relleno sanitario (Fuente: Informes de contingencia Relleno Sanitario La Yesca, noviembre 2019).

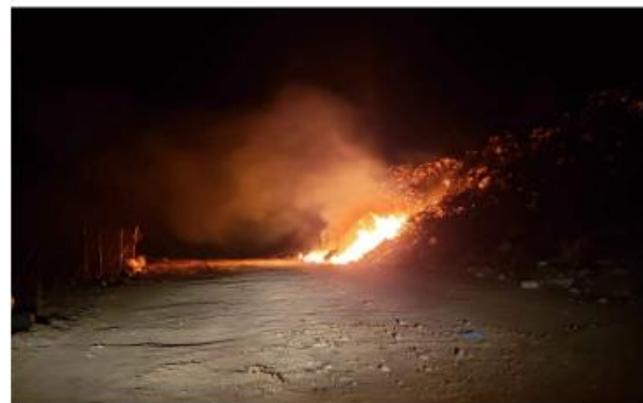
Fotografía 2.

Descripción medio de prueba: Sector afectado por el incendio del 24-11-2019, de las denominadas caras A y B del relleno sanitario (Fuente: Informes de contingencia Relleno Sanitario La Yesca, noviembre 2019).

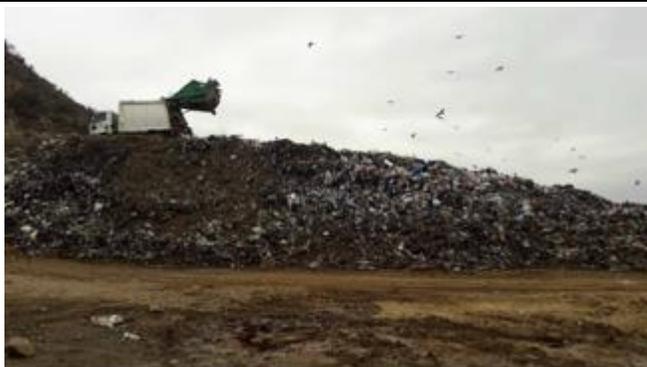
Fotografía 3.

Descripción medio de prueba: Fotografía del día posterior que muestra el sector afectado, ya operando normalmente (Fuente: Informes de contingencia Relleno Sanitario La Yesca, noviembre 2019).

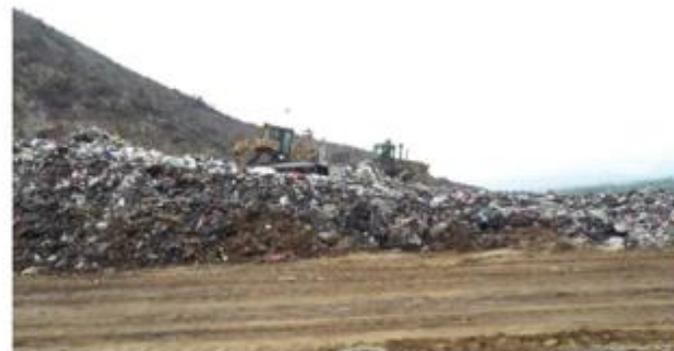
Fotografía 4.

Descripción medio de prueba: Fotografía del día posterior que muestra el sector afectado, ya operando normalmente (Fuente: Informes de contingencia Relleno Sanitario La Yesca, noviembre 2019).

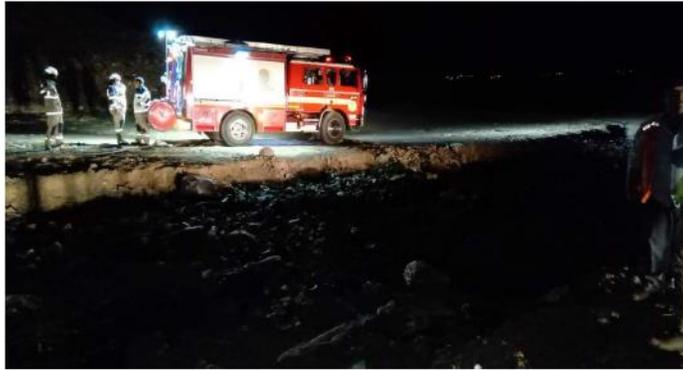
Fotografía 5.

Descripción medio de prueba: Sector afectado por el incendio del 22-12-2019, frente de trabajo, costado izquierdo, cara A del relleno sanitario (Fuente: Informes de contingencia Relleno Sanitario La Yesca, diciembre 2019).

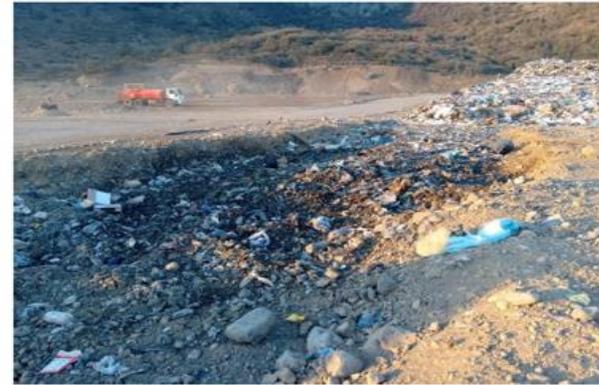
Fotografía 6.

Descripción medio de prueba: Fotografía del día posterior que muestra el sector afectado, ya operando normalmente (Fuente: Informes de contingencia Relleno Sanitario La Yesca, diciembre 2019).

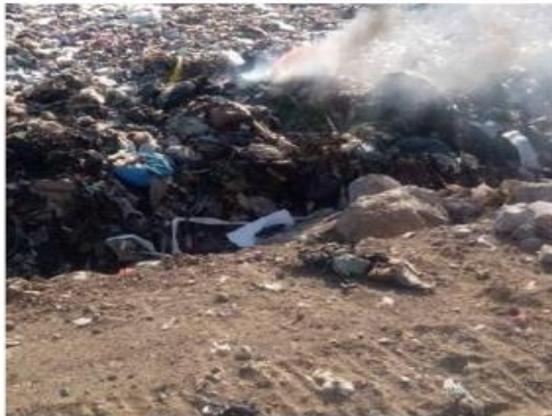
Fotografía 7.

Descripción medio de prueba: Sector afectado por el incendio del 22-12-2019, frente de trabajo, costado izquierdo, cara A del relleno sanitario (Fuente: Informes de contingencia Relleno Sanitario La Yesca, febrero 2020).

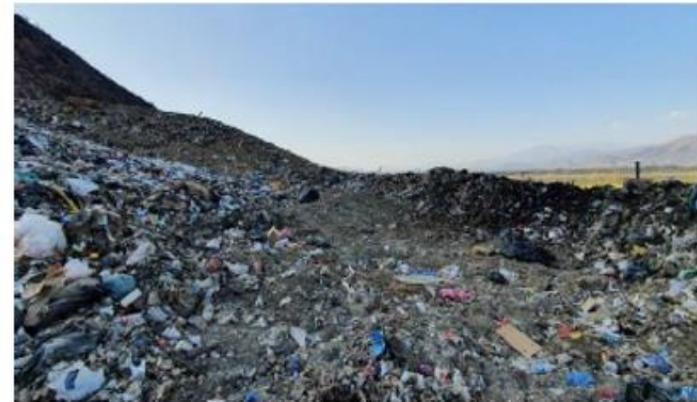
Fotografía 8.

Descripción medio de prueba: Fotografía del día posterior que muestra el sector afectado, ya operando normalmente (Fuente: Informes de contingencia Relleno Sanitario La Yesca, febrero 2020).

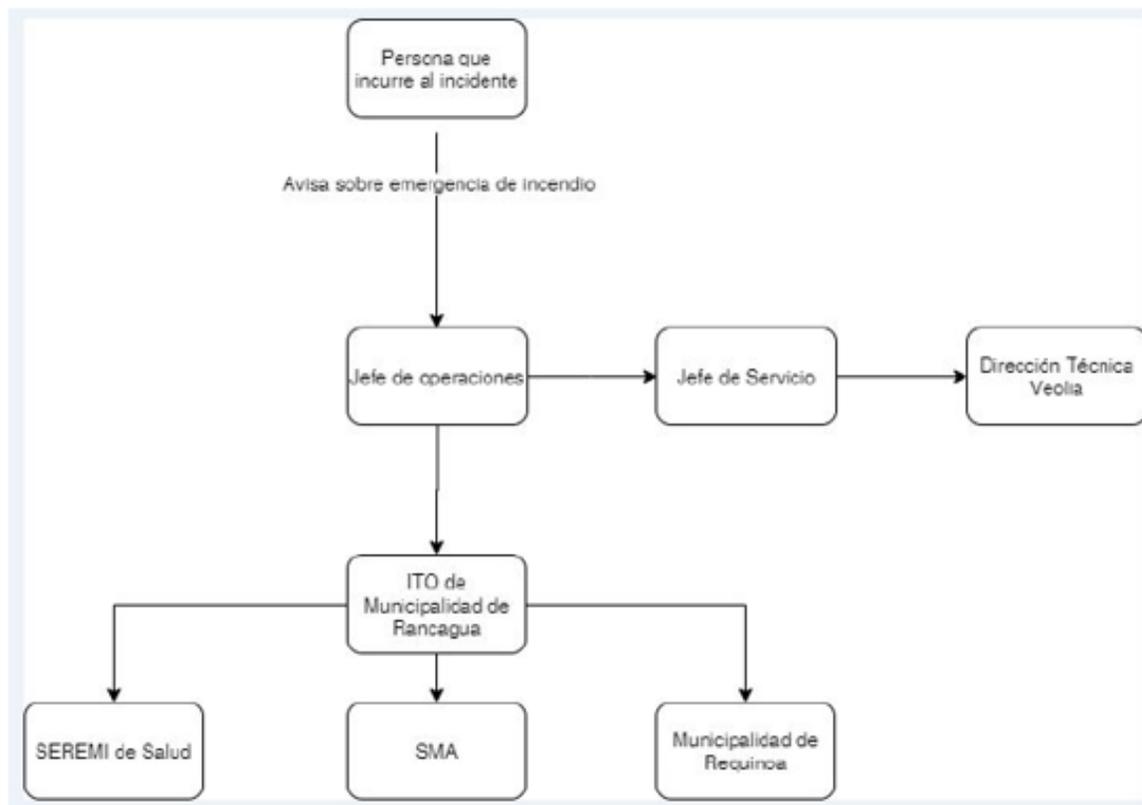
Figura 4.

Descripción del medio de prueba: Diagrama de comunicaciones interna y externa, ante una situación de contingencia en el relleno sanitario Colihues- La Yesca (**Fuente:** Figura 2 “Diagrama de Comunicaciones con la Autoridad”, adjunta a la información ingresada por VEOLIA (ID1) el día xx-03-2020, en respuesta a requerimiento de información).

- Flujo de comunicación interna (p.e. operaciones, gerencia), a través de telefonía (radio y teléfono móvil) y externa (p.e. ITO, bomberos, autoridades) (Ver Figura 4).

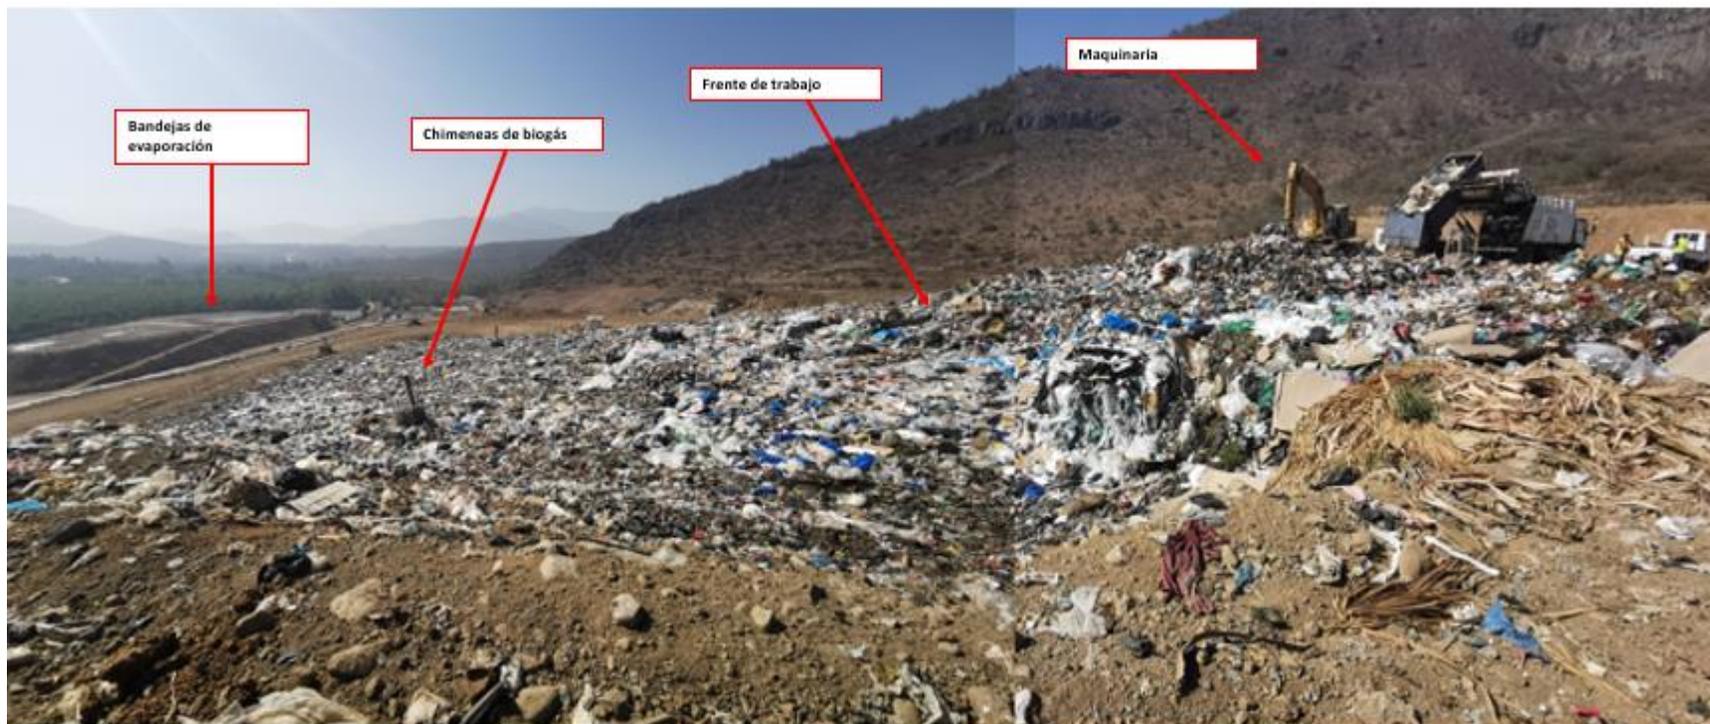
Fotografía 9.

Descripción medio de prueba: Vista Panorámica (generada por superposición de 2 fotografías) que ilustra el sector utilizado para la disposición de residuos, con superficie sin cobertura de aprox. 50 m², chimeneas de biogás. Al fondo se observa sector de las 8 bandejas de evaporación de lixiviados.

| Resultados: a. Durante las actividades de inspección, se pudo constatar que el Relleno Sanitario Colihues- La Yesca presentaba un área de trabajo (frente de trabajo) de aprox. 50 m ² con basura expuesta, donde se visualizó la descarga de Residuos, los cuales correspondían en su mayoría a plásticos, cartones y residuos domiciliarios. Además, se observó la presencia de maquinaria de compactación (1 excavadora, retro y compactador de residuos), en operación al momento de la inspección. También se observó presencia de chimeneas de biogás construidas (Ver Fotografía 9). b. Se realizó recorrido de la plataforma de disposición de residuos operativa, observándose la compactación y cubrimiento de residuos, no se observó grietas, ni asentamiento, así como tampoco desplazamiento de residuos (Ver Fotografía 10). En los taludes de la plataforma de residuos compactados no se visualizó grietas o afloramientos de líquidos lixiviados (Ver Fotografía 11). c. Se inspeccionó cámaras de extracción de lixiviados, las cuales contenían bombas de impulsión, que conducían los líquidos hacia las lagunas de acumulación (6 total, todas operativas (Ver Fotografía 13). El sistema de evaporación de lixiviados estaba funcionando, con sus 8 bandejas operativas (Ver Fotografía 9). d. Atendido lo anterior, es posible señalar que operación al interior del relleno sanitario Colihues- La Yesca, al momento de realizada la actividad de fiscalización ambiental, se desarrollaba régimen normal. |

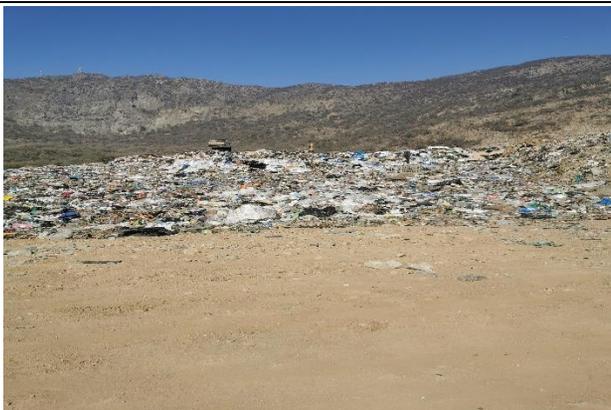
Fotografía 10.

Descripción medio de prueba: Plataforma superior del relleno sanitario, en sector contiguo al actual frente de trabajo.

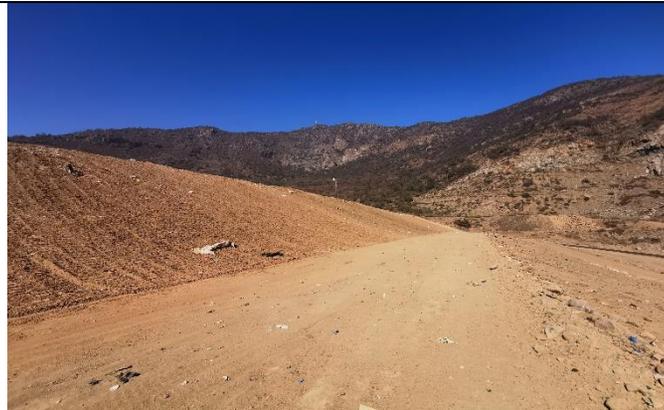
Fotografía 11.

Descripción medio de prueba: camino de acceso a la plataforma superior del relleno sanitario, observándose la zona de taludes sin grietas ni afloramiento de lixiviados.

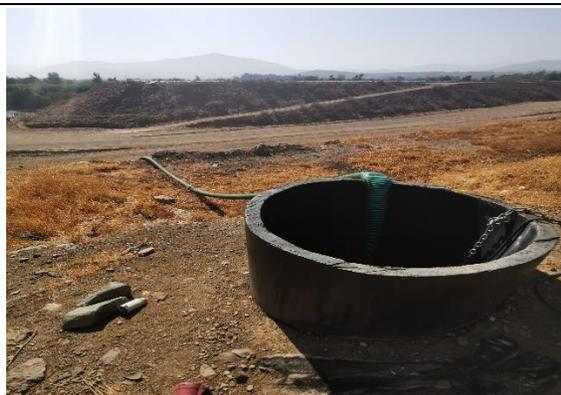
Fotografía 12.

Descripción medio de prueba: Cámara de extracción de lixiviados, impulsando líquidos hacia las piscinas (lagunas) de acumulación.

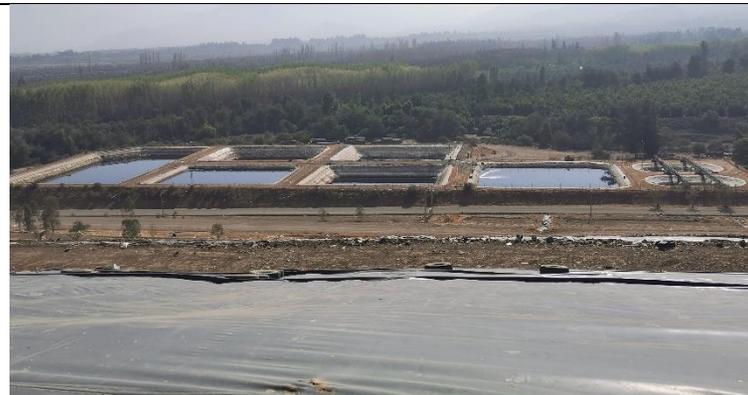
Fotografía 13.

Descripción medio de prueba: Vista de las piscinas de acumulación de líquidos lixiviados, existiendo capacidad disponible para acopiar líquidos.
