INFORME TÉCNICO DE FISCALIZACIÓN AMBIENTAL

TERMINAL MARÍTIMO COPEC QUINTERO TPI

DFZ-2019-2335-V-PPDA

ABRIL-SEPTIEMBRE 2019

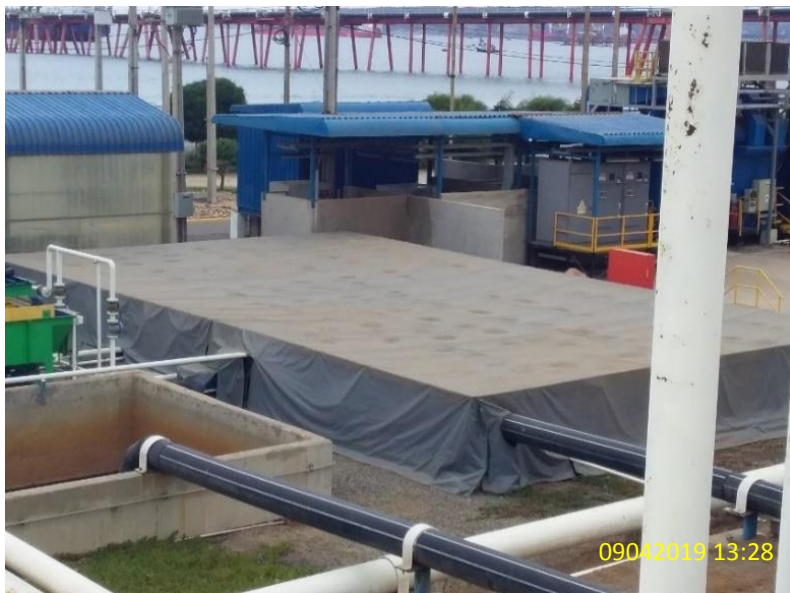
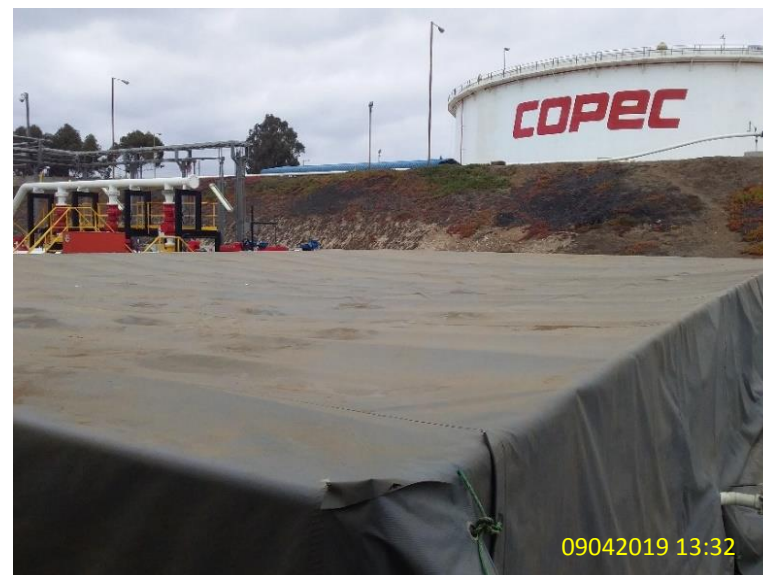
Fotografía 1	Fecha: 09-04-2019		Fotografía 2	Fecha: 09-04-2019	
Coord. UTM DATUM WGS84 HUSO 19H	Norte: 6.370.529 (m)	Este: 266.129 (m)	Coord. UTM DATUM WGS84 HUSO 19H	Norte: 6.370.529 (m)	Este: 266.129 (m)
Descripción del medio de prueba: Registro fotográfico de cubierta en cámara 300, planta efluentes TPI. (13:28 h)			Descripción del medio de prueba: Registro fotográfico de cubierta en cámara 300, planta efluentes TPI. (13:32 h)

- b. De las inspecciones realizadas los días 09 y 23 de abril, 13 de mayo, 21 de agosto y 30 de septiembre de 2019, así como de la revisión de los “*Reporte Plan Operacional COPEC TPI*” remitidos por el Titular para los días 23 y 24 de abril, 6 y 13 de mayo, 3, 18 y 27 de junio, 21 de agosto y 30 de septiembre de 2019 (Anexo 4), se constató que la cámara 300 y los separadores API 201 y 204 se encontraban totalmente cubiertos y sin recibir drenajes desde tanques mientras se presentaron condiciones de Mala ventilación.(Fotografías 1-8, 9-12, 13-14)

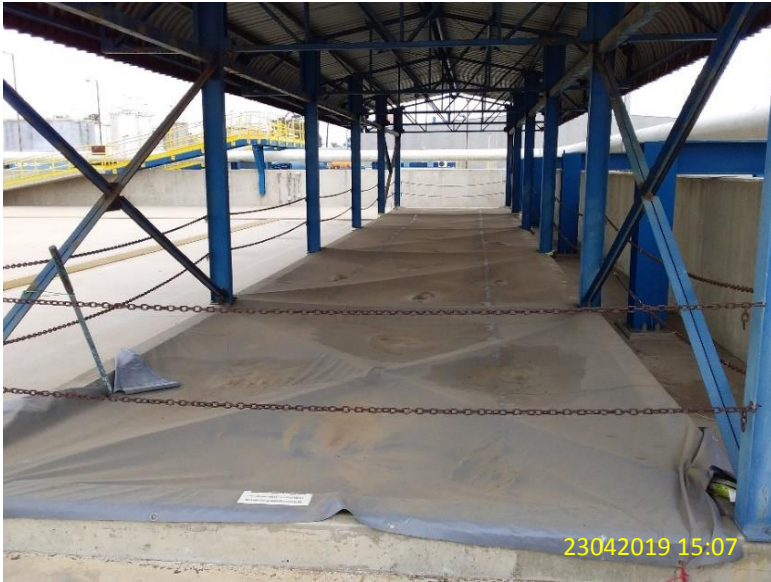
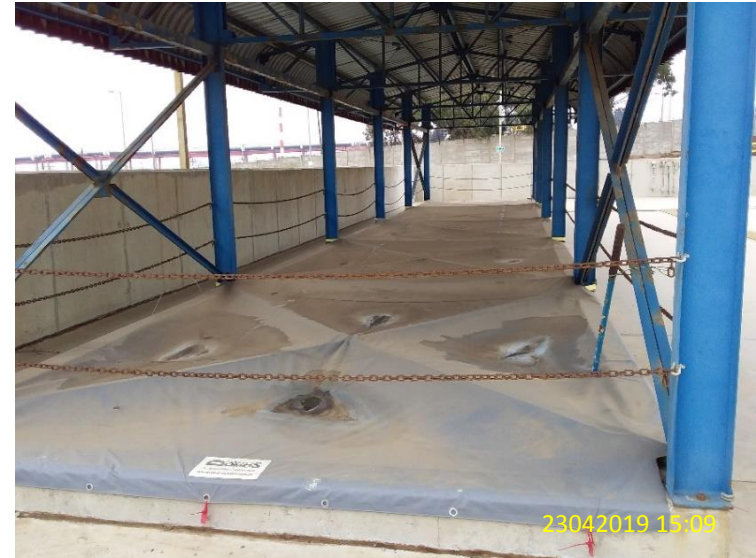
Fotografía 3	Fecha: 23-04-2019		Fotografía 4	Fecha: 23-04-2019	
Coord. UTM DATUM WGS84 HUSO 19H	Norte: 6.370.529 (m)	Este: 266.129 (m)	Coord. UTM DATUM WGS84 HUSO 19H	Norte: 6.370.529 (m)	Este: 266.129 (m)
Descripción del medio de prueba: Registro fotográfico de separador API 201, con cubierta. (15:07 h)			Descripción del medio de prueba: Registro fotográfico de separador API 204, con cubierta. (15:09 h)

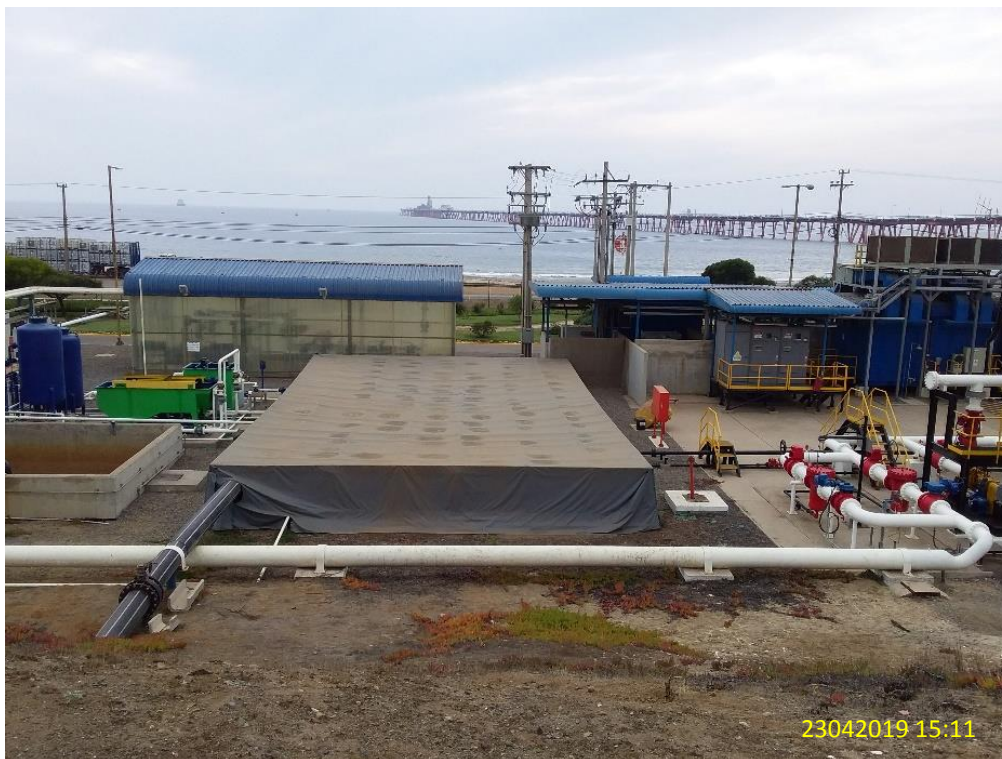
Fotografía 5

Registro fotográfico de cubierta en cámara 300, vista panorámica sobre planta efluentes TPI. (15:11 h)

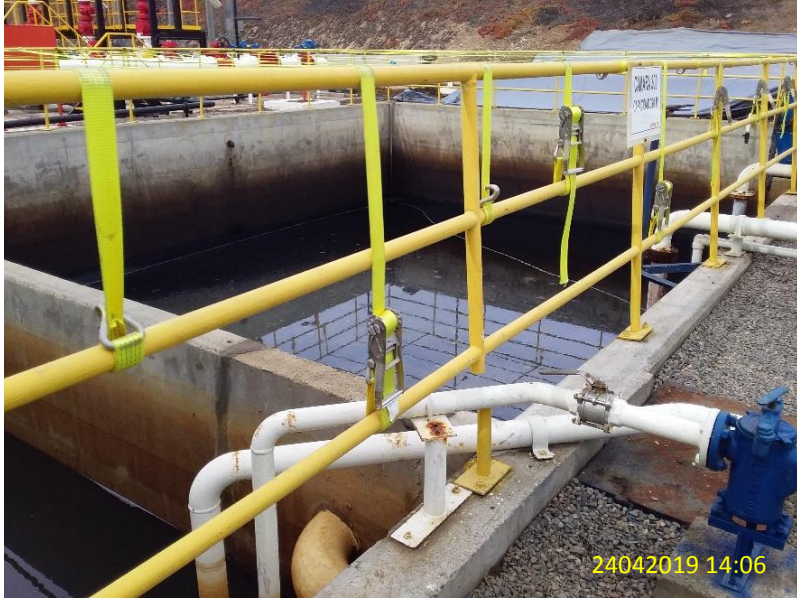
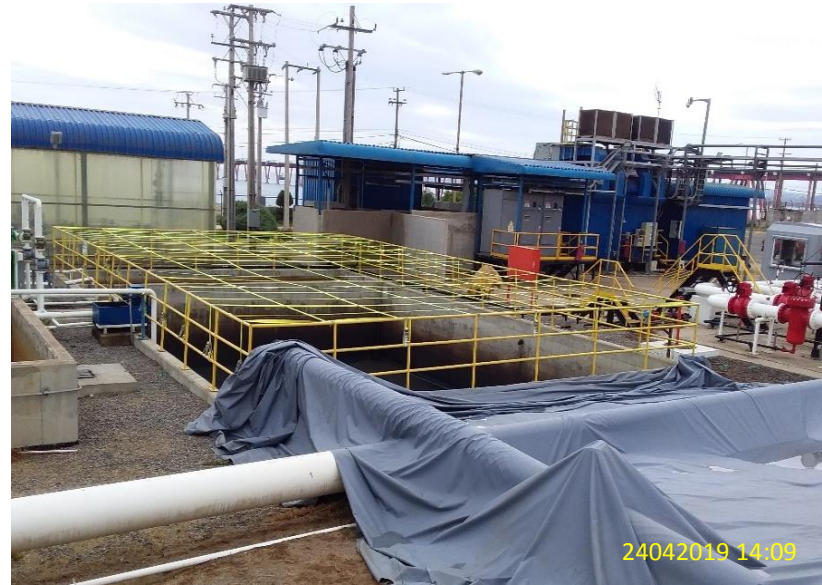
Fotografía 6	Fecha: 24-04-2019		Fotografía 7	Fecha: 24-04-2019	
Coord. UTM DATUM WGS84 HUSO 19H	Norte: 6.370.529 (m)	Este: 266.129.6 (m)	Coord. UTM DATUM WGS84 HUSO 19H	Norte: 6.370.529 (m)	Este: 266.129 (m)
Descripción del medio de prueba: Registro fotográfico de cámara 300 sin cubierta, vista lateral desde planta efluentes TPI. (14:06 h)			Descripción del medio de prueba: Registro fotográfico de cámara 300 sin cubierta, vista panorámica sobre planta efluentes TPI. (14:09 h)

- d. En inspección del 24 de abril, según lo constatado en terreno y de acuerdo a lo informado por Jefe terminal y de turno, la empresa realizó entre las 08:00 y las 16:30 horas el retiro de la cobertura impermeable de la cámara 300, mientras se presentaba una condición de ventilación “Regular” en la zona (Fotografías 6 - 8). Según el pronóstico emitido por el Ministerio del Medio Ambiente, para ese día se pronosticaron condiciones regulares de ventilación, entre las 08:00 y las 09:59 horas.

- e. Consultado al respecto, Sr. Patricio Álvarez, Jefe de Terminal COPC TPI, indicó que dicha maniobra fue realizada por motivos preventivos ante las precipitaciones presentadas en horas de la mañana de dicho día, debido a que al acumularse agua lluvia en la superficie de la cubierta, generaría un peso adicional lo cual implicaría riesgos en la seguridad del personal al momento de retirar la lona; además de un colapso en la estructura y cimientos que sostienen la cámara 300.

- f. Al momento de la inspección, se presentaban condiciones de llovizna constante y precipitaciones intermitentes de baja intensidad, en la cual se percibieron olores derivados de combustibles (hidrocarburos) muy leves y acotados al perímetro de la cámara 300. Al momento de la inspección, se constató visualmente y por medio de registros fotográficos que cámaras las 300 y 302 se encontraban a medio nivel con agua oleosas en su interior.

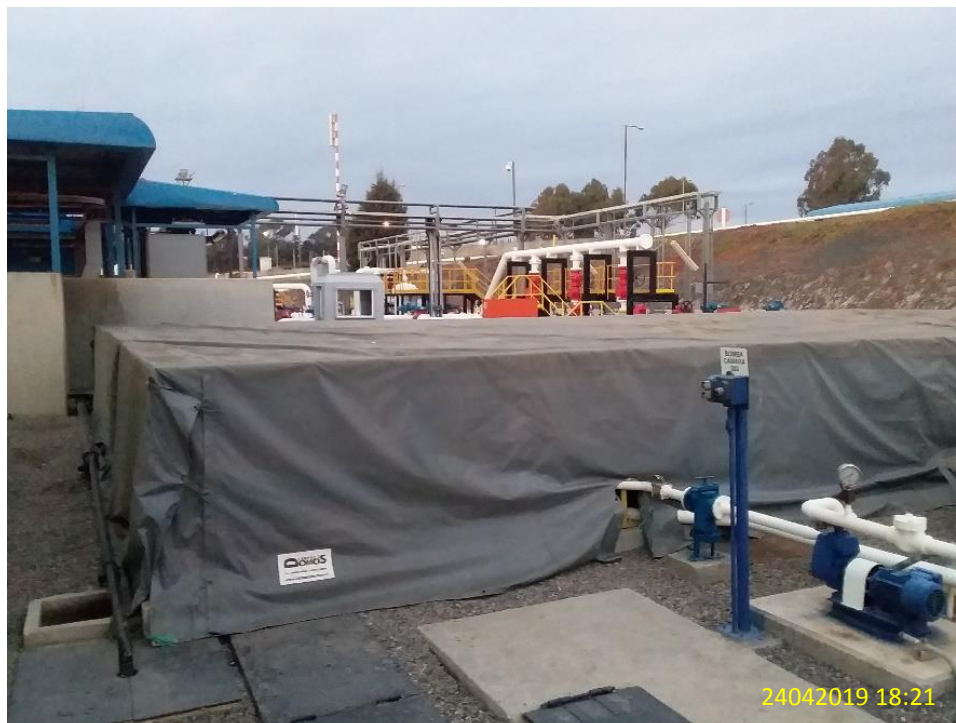
Fotografía 8	Fecha: 24 -04- 2019	
Coordenadas UTM DATUM WGS84 HUSO 19H	Norte: 6.370.529 (m)	Este: 266.129 (m)
Descripción del medio de prueba: Registro fotográfico de reposición de cubierta sobre cámara 300. (18:21 h)

- h. Según lo indicado por Sr. Víctor Salazar, Jefe de Turno, y lo verificado en bitácora de turno, a las 16:30 horas del 24 de abril de 2020 personal de la empresa procedió a volver a cubrir con carpeta impermeable. Se verifica que siendo las 18:00 horas, la cámara 300 se encontraba nuevamente con su cubierta de lona (Fotografía 8). Según manifiesta el Jefe de turno, y lo constatado en la inspección, la maniobra adoptada por la empresa fue informada mediante reporte con

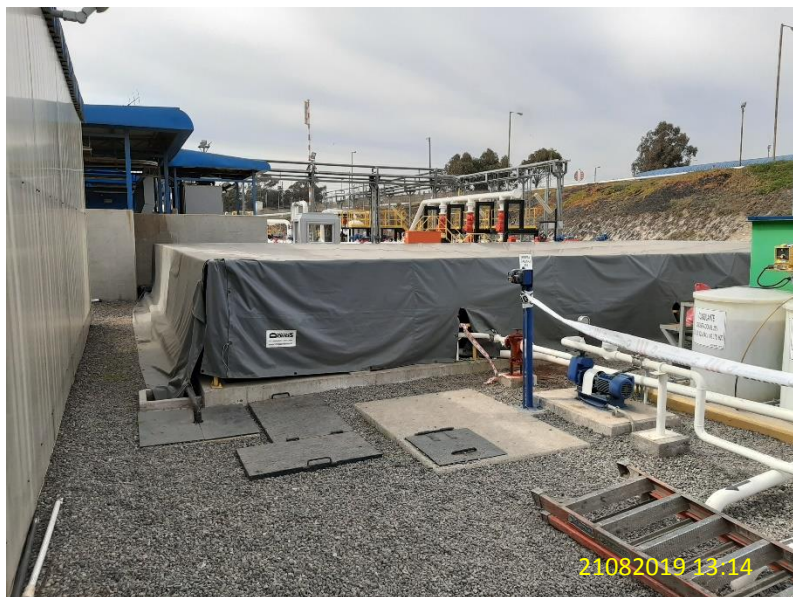
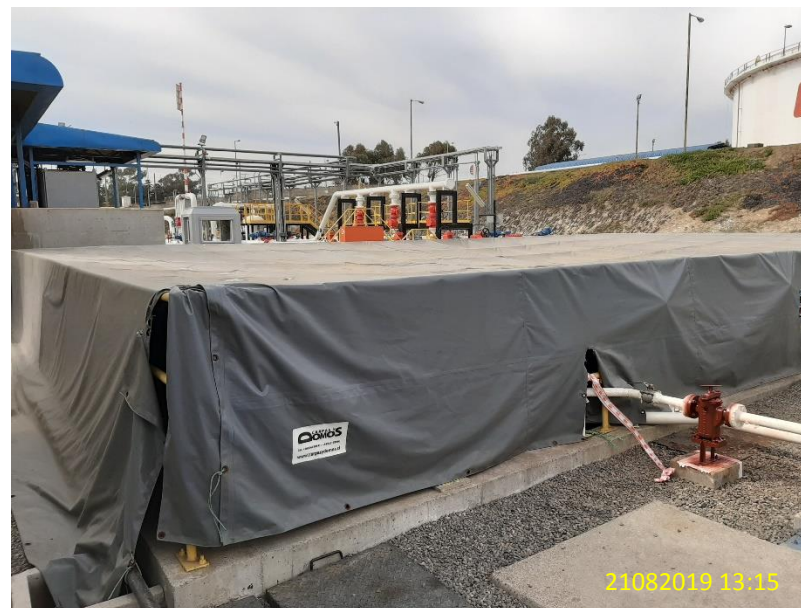
Fotografía 9	Fecha: 21-08-2019		Fotografía 10	Fecha: 21-08-2019	
Coordenadas UTM DATUM WGS84 HUSO 19H	Norte: 6.370.529 (m)	Este: 266.129 (m)	Coordenadas UTM DATUM WGS84 HUSO 19H	Norte: 6.370.529 (m)	Este: 266.129 (m)
Descripción del medio de prueba: Registro de cámara 300 con cubierta impermeable, durante inspección (13:14 h)			Descripción del medio de prueba: Registro de cámara 300 con cubierta impermeable, durante inspección (13:15 h)

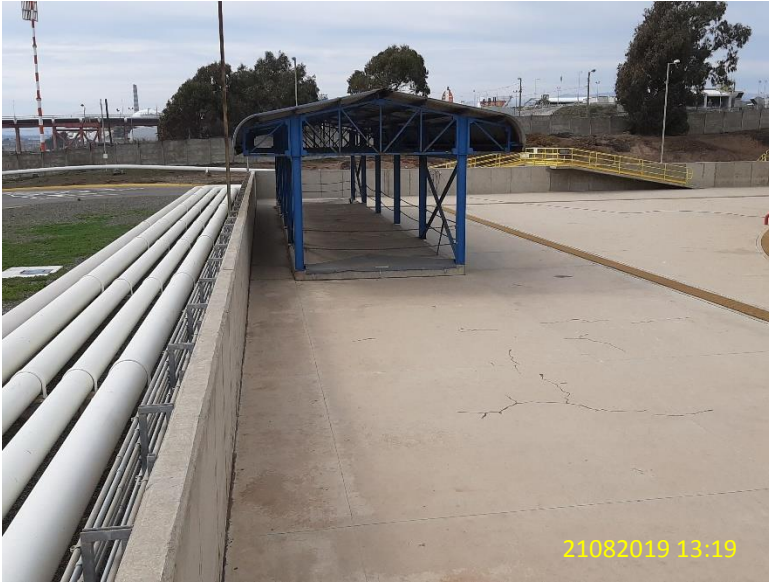
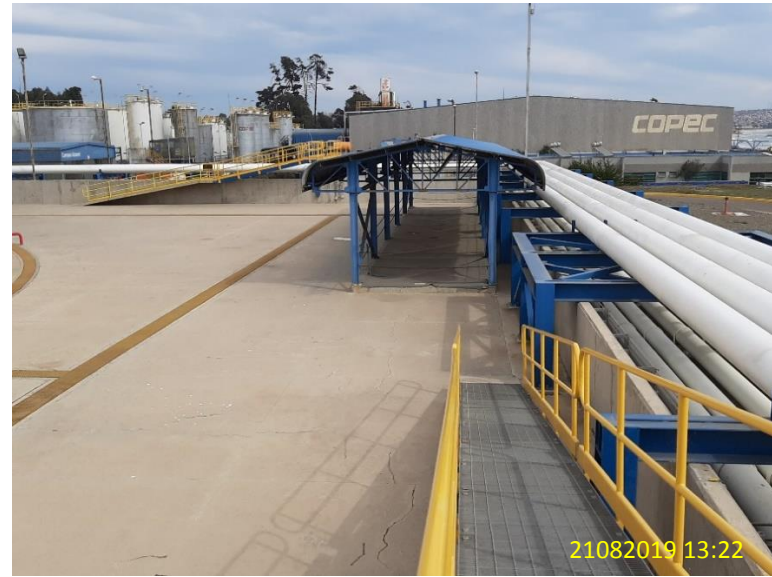
Fotografía 11	Fecha: 21-08-2019		Fotografía 12	Fecha: 21-08-2019	
Coordenadas UTM DATUM WGS84 HUSO 19H	Norte: 6.370.529 (m)	Este: 266.129 (m)	Coordenadas UTM DATUM WGS84 HUSO 19H	Norte: 6.370.529 (m)	Este: 266.129 (m)
Descripción del medio de prueba: Vista separador API 204 con cubierta, durante inspección. (13:19 h)			Descripción del medio de prueba: Vista separador API 201 con cubierta, durante inspección. (13:22 h)

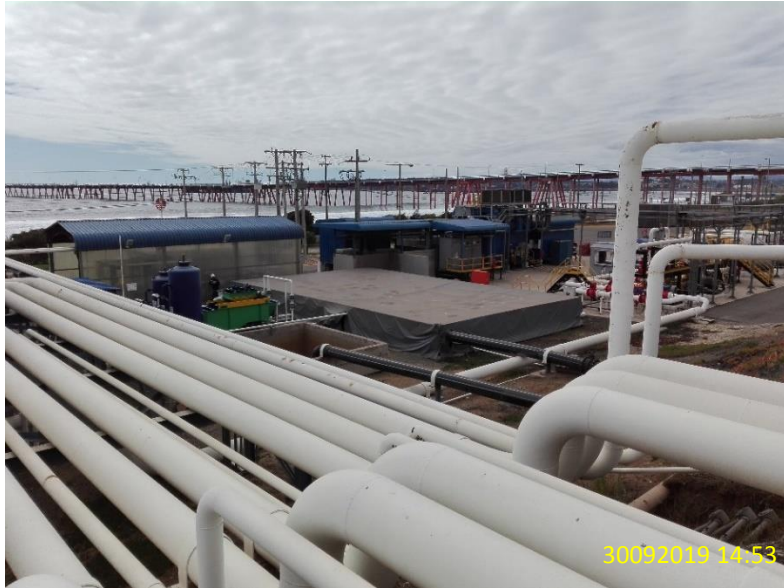
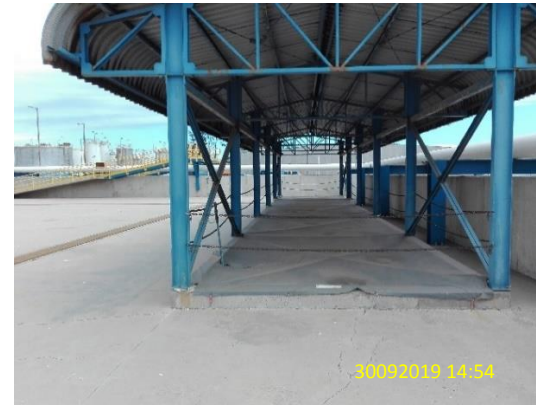
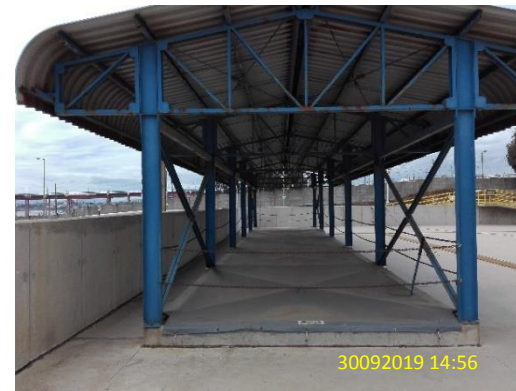
Fotografía 13	Fecha: 30-09-2019		Fotografía 14	Fecha: 30-09-2019	
Coordenadas UTM DATUM WGS84 HUSO 19H	Norte: 6.370.529 (m)	Este: 266.129 (m)	Coordenadas UTM DATUM WGS84 HUSO 19H	Norte: 6.370.529 (m)	Este: 266.129 (m)
Descripción del medio de prueba: Registro Panorámico de cámara 300 con cubierta impermeable, durante inspección (14:53 h)			Descripción del medio de prueba: Registro de separadores API 201 y 204 con cubierta impermeable, durante inspección (14:54 h)
