## INFORME TÉCNICO DE FISCALIZACIÓN AMBIENTAL

#### Terminal Marítimo de Quintero COPEC Planta de Lubricantes

DFZ-2019-1445-V-PPDA

ABRIL --SEPTIEMBRE 2019

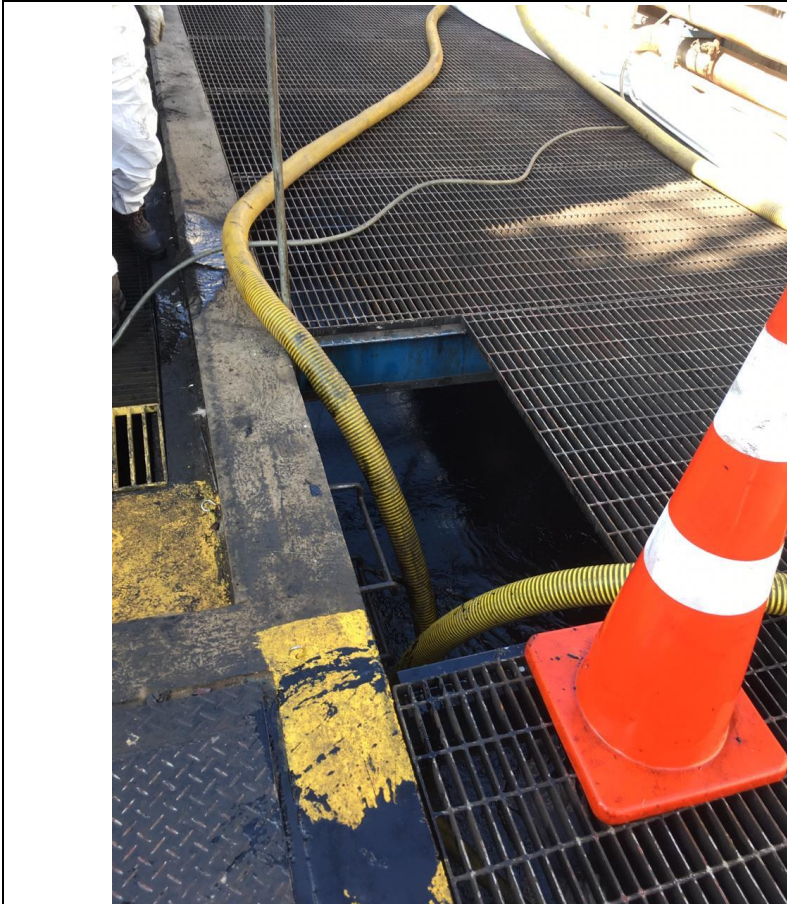
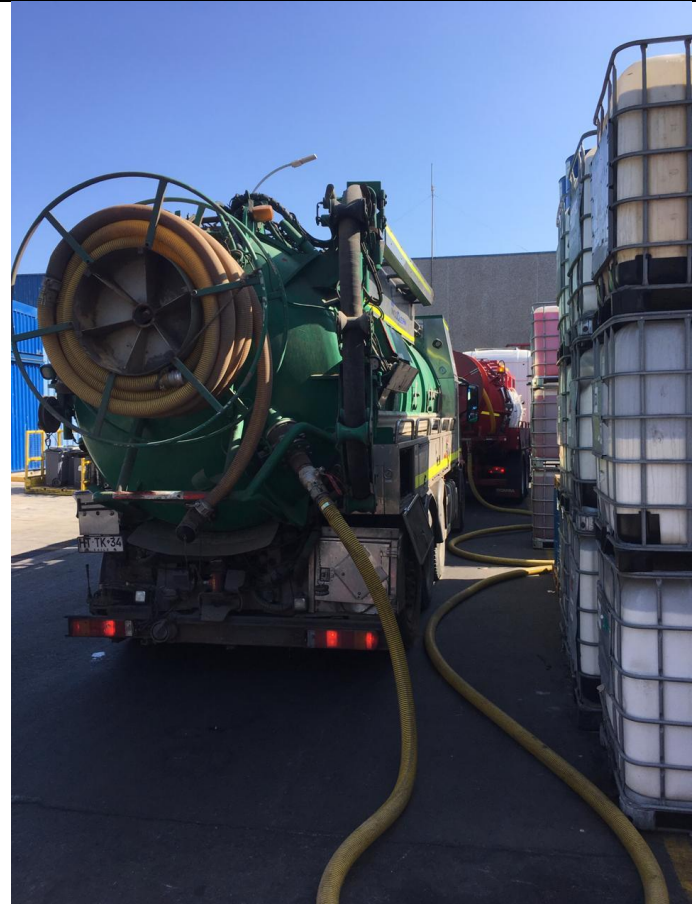
- b. Del análisis de los antecedentes presentados y reportados por la empresa durante la actividad de fiscalización realizada el 23 de abril de 2019, cuya acta se adjunta en el Anexo 03, se verifica que, durante los períodos analizados bajo condición de ventilación “Mala”, declarados para el 17 de abril de 2019, el titular realizó actividades de limpieza en la cámara API, en atención a registro de actividad (ver anexo 05) con fecha 17 de abril, en la cual se detalla que la actividad de retiro de acetite se realizó entre las 09:20 y las 11:15 horas. Así mismo, de acuerdo a ticket de pesaje de camiones cisterna, adjunto en SIDREP (ver Anexo 06), la actividad de limpieza (ver Fotografía 1 y Fotografía 2) se realizó entre las 10:22 y las 10:58 horas.

<b>Fotografía 1.</b>		<b>Fecha:</b> 26-04-2019		<b>Fotografía 2.</b>		<b>Fecha:</b> 26-04-2019	
<b>Coordenadas UTM DATUM WGS84 HUSO 19 H</b>		<b>Norte:</b> 6.370.448 (m)	<b>Este:</b> 266.105 (m)	<b>Coordenadas UTM DATUM WGS84 HUSO 19 H</b>		<b>Norte:</b> 6.370.448 (m)	<b>Este:</b> 266.105 (m)
<b>Descripción del medio de prueba:</b> Procedimiento de limpieza de cámara API, conexión cámara API. Se evidencia apertura completa de la cubierta plástica				<b>Descripción del medio de prueba:</b> Procedimiento de limpieza de cámara API, conexión camión cisterna

De las actividades de fiscalización realizadas y la información analizada, es posible establecer que el titular no se ajustó a las medidas establecidas en el plan operacional vigente al abril de 2019, aprobado por resolución N°621/2018 de la SEREMI de Salud Valparaíso, dado que se verificó que éste realizó actividades de mantención, involucrando la apertura de la cubierta en la cámara API, en horarios declarados con condición “Mala” de ventilación, para el 17 de abril de 2019, y con condición “Regular” de ventilación, para los días 22, 23, 24 y 25 de abril de 2019.

En relación a la medida de mantener con cubierta plástica la Cámara API mientras se presenten condiciones de dispersión malas y regular, se observa y enfatiza al Titular que la cobertura de la cámara debe realizarse en forma estricta y cabal durante todo el período que dure la condición de dispersión mala y regular.

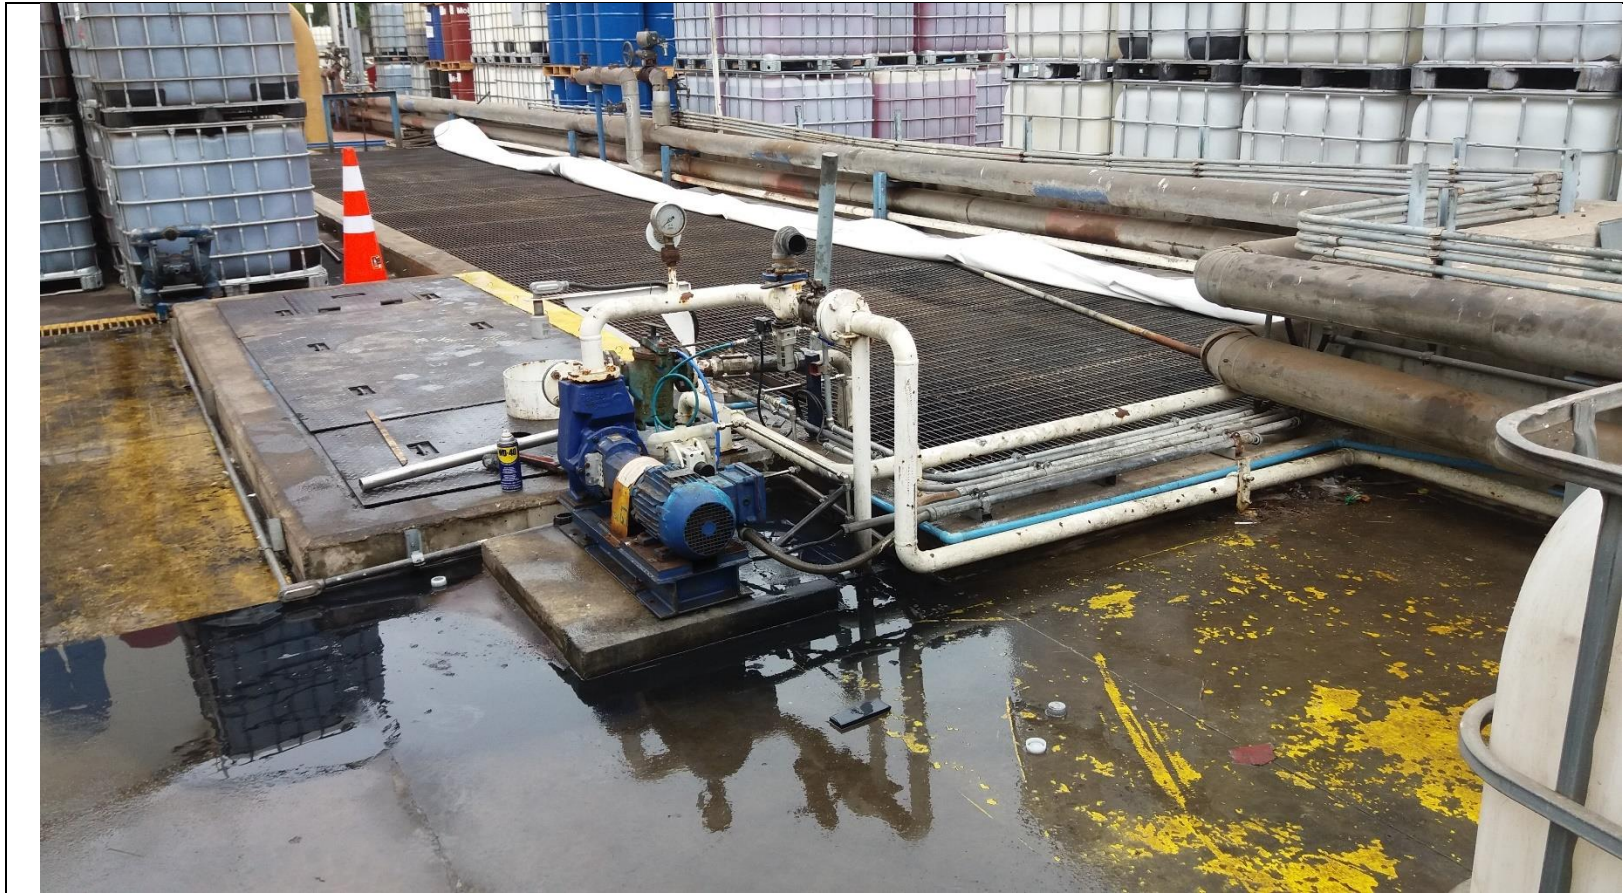
**Fotografía 3.**

- c. Del análisis de los antecedentes presentados y reportados por la empresa durante las actividades de fiscalización realizadas los días 23, 24 y 26 de abril y 02 de mayo de 2019, cuyas actas se adjuntan en anexo 03, se verifica que, durante los períodos analizados bajo condición de ventilación “Regular”, declarados para el 22, 23, 24 y 25 de abril de 2019, el titular realizó igualmente actividades de limpieza en la cámara API, en atención a registros de actividad adjuntos en Anexo 05, los cuales se resumen en la Tabla 1. Así mismo, se cuenta con los respaldos de los tickets de pesaje que se adjuntan a los SIDREP, emitidos por COPEC (Ver anexo 06).

Registro fotográfico de cámara abierta, durante inspección realizada el 23 de abril de 2019 a las 15:40 horas, en dicho momento las condiciones de ventilación eran buenas.
