## INFORME TÉCNICO DE FISCALIZACIÓN AMBIENTAL

### ENAP REFINERÍA ACONCAGUA

DFZ-2019-2469-V-PPDA

JUNIO-DICIEMBRE 2019

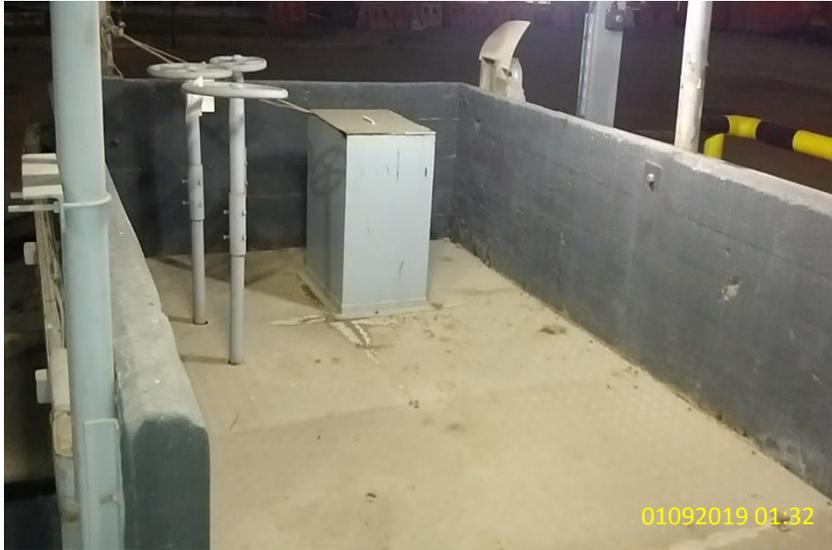
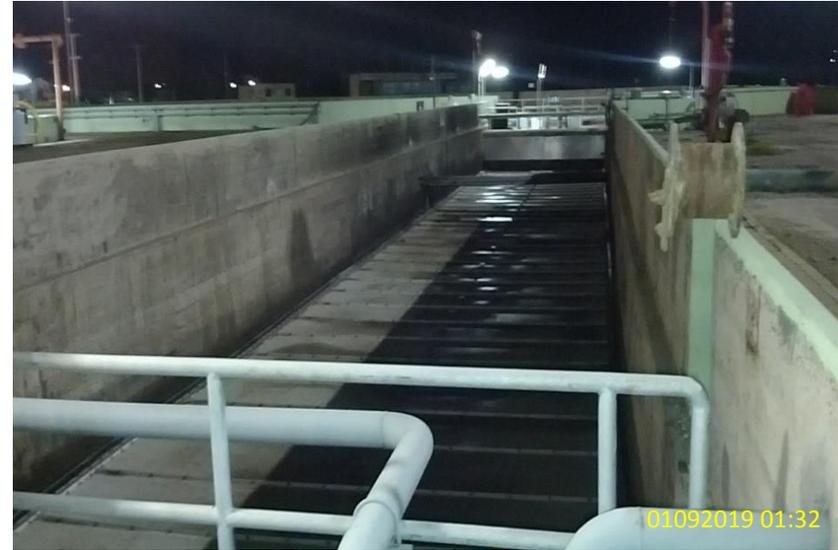
- b. De las actividades de inspección 16 efectuadas entre junio y diciembre de 2019, se constató durante las visitas en terreno realizadas al sector de la planta de Efluentes, que los Separadores API N° 1 y API N° 3 se encontraron con su cubierta impermeable al 100 % . (Ver fotografías 1, 2, 3 y 4)

<b>Fotografía 1</b>	<b>Fecha: 01-09-2019</b>		<b>Fotografía 2</b>	<b>Fecha: 01-09-2019</b>	
<b>Coordenadas UTM DATUM WGS84 HUSO 19H</b>	<b>Norte: 6.354.285 (m)</b>	<b>Este: 265.816 (m)</b>	<b>Coordenadas UTM DATUM WGS84 HUSO 19H</b>	<b>Norte: 6.354.285 (m)</b>	<b>Este: 265.816 (m)</b>
<b>Descripción del medio de prueba:</b> Registro fotográfico de cubierta implementada en cabezal de ingreso, Separador API 1. (Capturada de inspección ambiental nocturna, del 1 de septiembre de 2019)			<b>Descripción del medio de prueba:</b> Registro fotográfico de cubierta implementada en tramo separador, API 1. (Capturada de inspección ambiental, del 1 de septiembre de 2019)

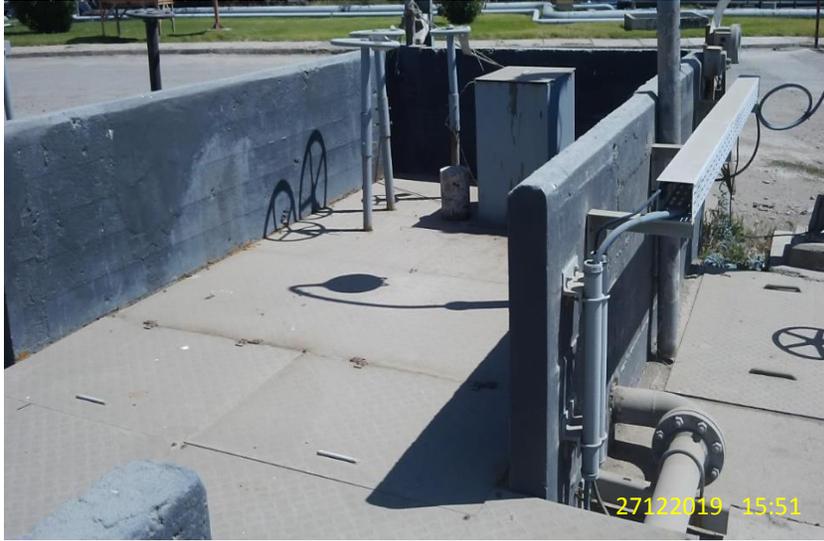
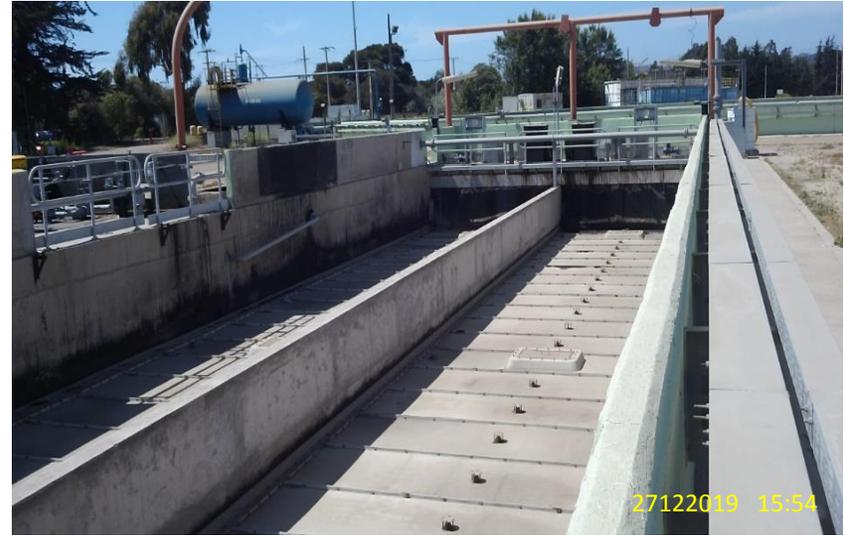
<b>Fotografía 3</b>	<b>Fecha: 27-12-2019</b>		<b>Fotografía 4</b>	<b>Fecha: 27-12-2019</b>	
<b>Coordenadas UTM DATUM WGS84 HUSO 19H</b>	<b>Norte: 6.354.297 (m)</b>	<b>Este: 265.790 (m)</b>	<b>Coordenadas UTM DATUM WGS84 HUSO 19H</b>	<b>Norte: 6.354.297 (m)</b>	<b>Este: 265.790 (m)</b>
<b>Descripción del medio de prueba:</b> Registro fotográfico de cubierta implementada en cabezal de ingreso, Separador API 3. (Capturada de inspección ambiental, del 27 de diciembre de 2019)			<b>Descripción del medio de prueba:</b> Registro fotográfico de cubierta implementada en tramo separador, API 3. (Capturada de inspección ambiental, del 27 de diciembre de 2019)

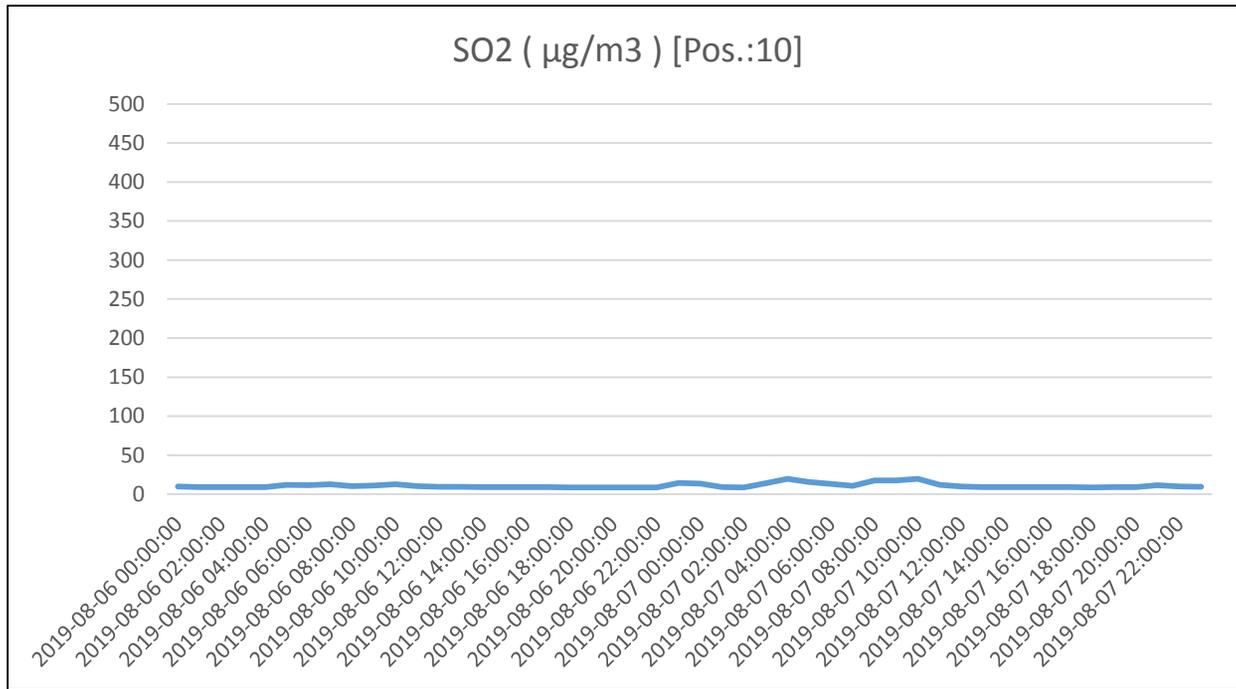
<b>Imagen 1</b>	<b>Fecha: Agosto 2019</b>	
<b>Coordenadas</b> .....	<b>Norte:</b> .....	<b>Este:</b> .....
<b>Descripción del medio de prueba:</b> Registros gráficos desde la Red de monitoreo de la zona de Concón, con niveles de concentración horaria de SO <sub>2</sub> en “Estación Concón”, entre el 6 y 7 de agosto de 2019.

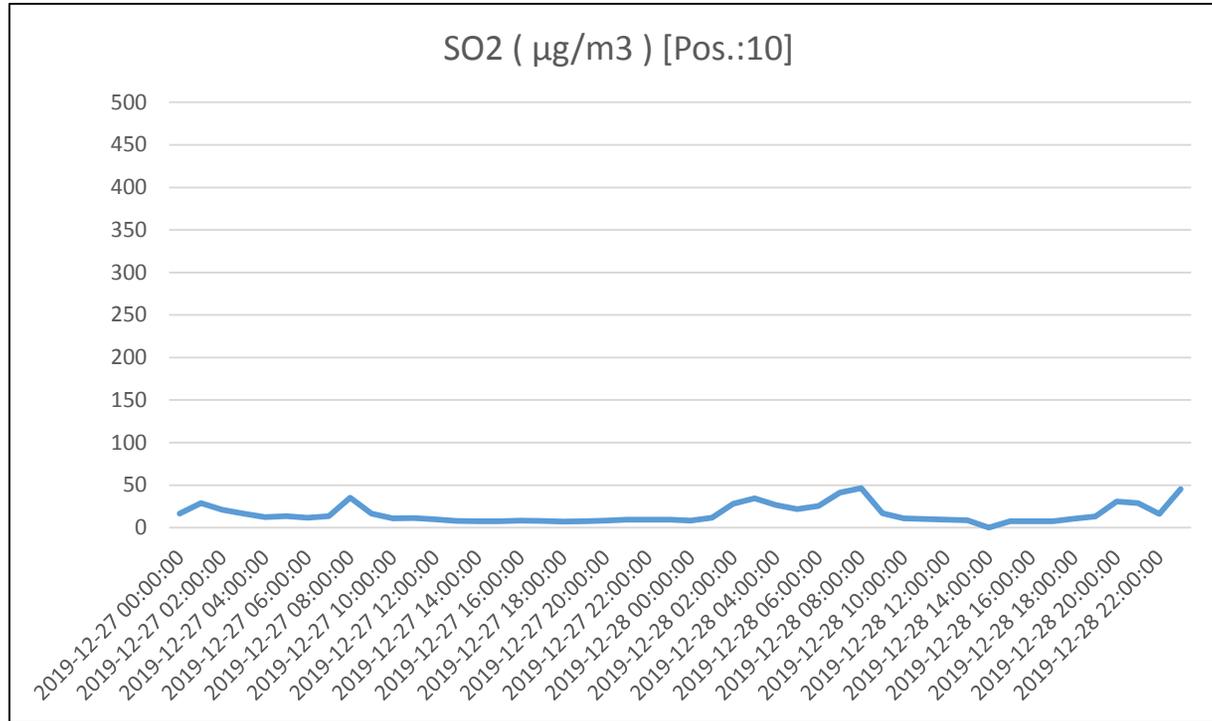
<b>Imagen 2</b>	<b>Fecha: Diciembre 2019</b>	
<b>Coordenadas</b> .....	<b>Norte:</b> .....	<b>Este:</b> .....
<b>Descripción del medio de prueba:</b> Registros gráficos desde la Red de monitoreo de la zona de Concón, con niveles de concentración horaria de SO <sub>2</sub> en “Estación Concón”, entre el 27 y 28 de diciembre de 2019.

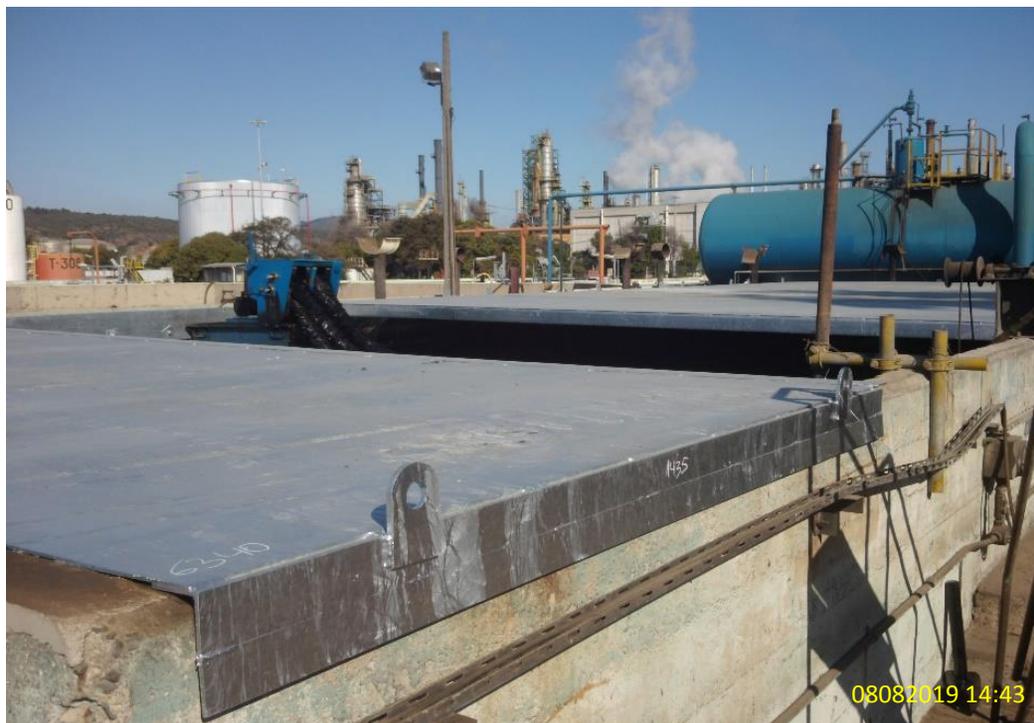
**Fotografía 5**

Registro fotográfico, capturado en inspección donde se evidencia proceso de avance en implementación de cubierta rígida sobre cámara.

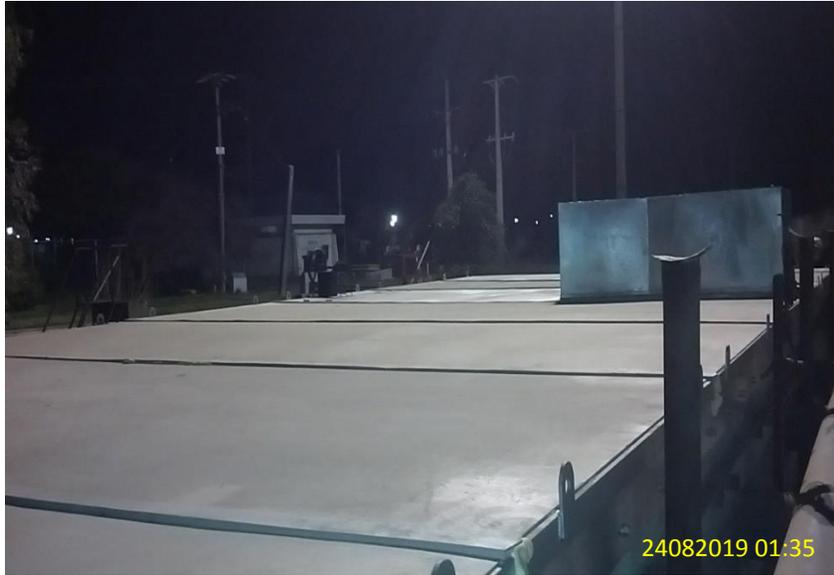
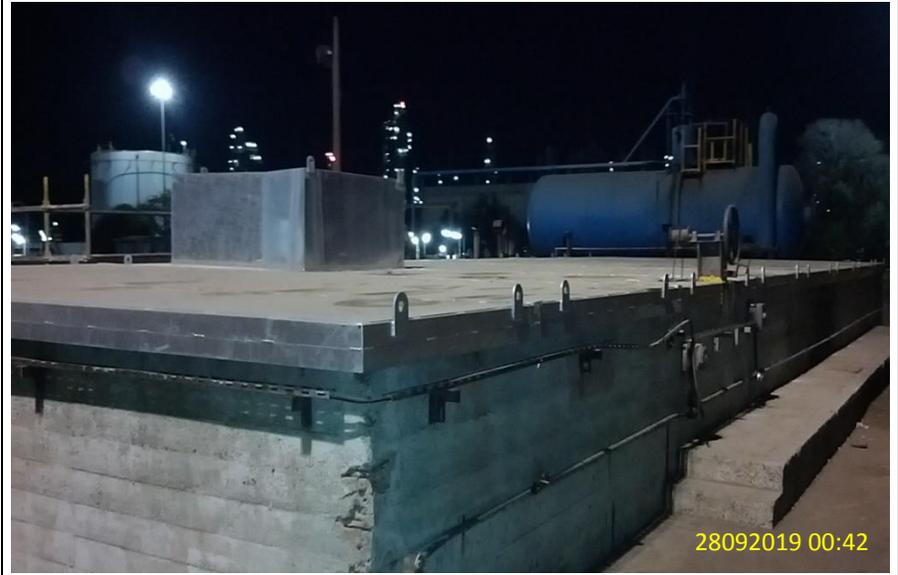
- f. Finalmente, se evidenció en la inspección nocturna del 24 de agosto de 2019, la cámara de expansión contaba con su cubierta metálica completamente instalada, cubriendo el 100 % de su superficie, (tramo de las cintas oleofílicas, cerrado con caseta de acero galvanizado); no percibiéndose olores en torno a esta estructura.

<b>Fotografía 6</b>	<b>Fecha: 24-08-2019</b>		<b>Fotografía 7</b>	<b>Fecha: 28-09-2019</b>	
<b>Coordenadas UTM DATUM WGS84 HUSO 19H</b>	<b>Norte: 6.354.370 (m)</b>	<b>Este: 265791 (m)</b>	<b>Coordenadas UTM DATUM WGS84 HUSO 19H</b>	<b>Norte: 6.354.370 (m)</b>	<b>Este: 265791 (m)</b>
<b>Descripción del medio de prueba:</b> Registro fotográfico en inspección nocturna, donde se evidencia cubierta rígida implementada en cámara de expansión (Capturada de inspección ambiental, del 24 de agosto de 2019)			<b>Descripción del medio de prueba:</b> Registro fotográfico de cubierta implementada en cámara de expansión (Capturada de inspección ambiental, del 29 de septiembre de 2019)

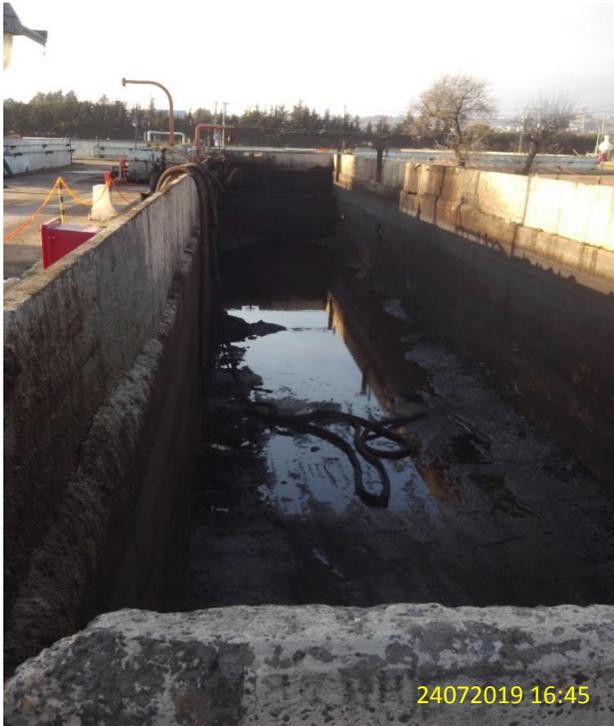
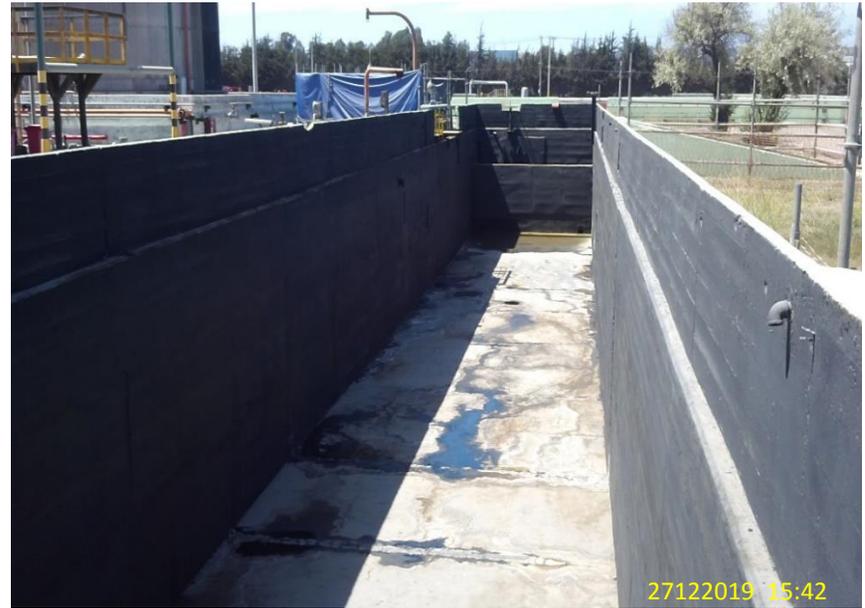
Cabe hacer presente, que posterior a esta última inspección, en el período de diciembre se evidenció que permanecían en un menor grado, remanentes líquidos residuales de hidrocarburos, de los cuales, no se percibieron olores en la inspección del 27 de diciembre.

<b>Fotografía 8</b>	<b>Fecha: 24-07-2019</b>		<b>Fotografía 9</b>	<b>Fecha: 27-12-2019</b>	
<b>Coordenadas UTM DATUM WGS84 HUSO 19H</b>	<b>Norte:</b> 6.354.276 (m)	<b>Este:</b> 265.875 (m)	<b>Coordenadas UTM DATUM WGS84 HUSO 19H</b>	<b>Norte:</b> 6.354.276 (m)	<b>Este:</b> 265.875 (m)
<b>Descripción del medio de prueba:</b> Registro fotográfico de estado de avance de limpieza y entrega de Separador API 2. (Capturada en inspección ambiental del 24 de julio de 2019)			<b>Descripción del medio de prueba:</b> Registro fotográfico de separador API 2 fuera de servicio y limpio. (Capturada en inspección ambiental del 27 de diciembre de 2019)
