INFORME TÉCNICO DE FISCALIZACIÓN AMBIENTAL

PLANTA DE RILES EMBOTELLADORA IQUIQUE S.A. – IQUIQUE

DFZ-2020-195-I-RCA

MAYO 2020

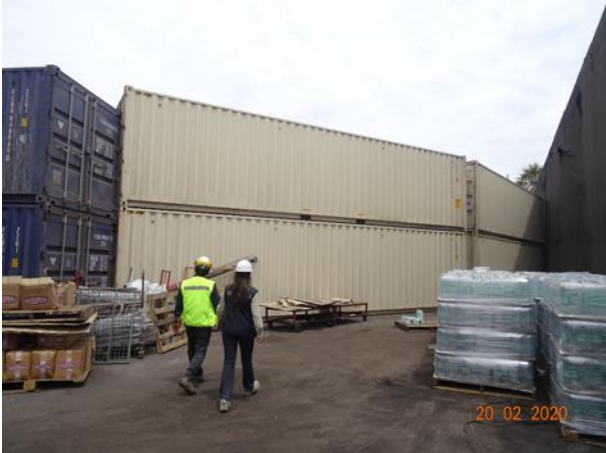
- Se constató que el perímetro de la planta estaba cubierto por contenedores lo que hacía imposible el acceso de los fiscalizadores al lugar. A través de grúa horquilla se procedió a retirar obstáculos para facilitar el acceso (Fotografía 1 y 2).

| Descripción del medio de prueba: Contenedores que conformaban el cierre perimetral de la ex Planta de Tratamiento de Riles. | | | | Descripción del medio de prueba: Contenedores que conformaban el cierre perimetral de la ex Planta de Riles. | | | |

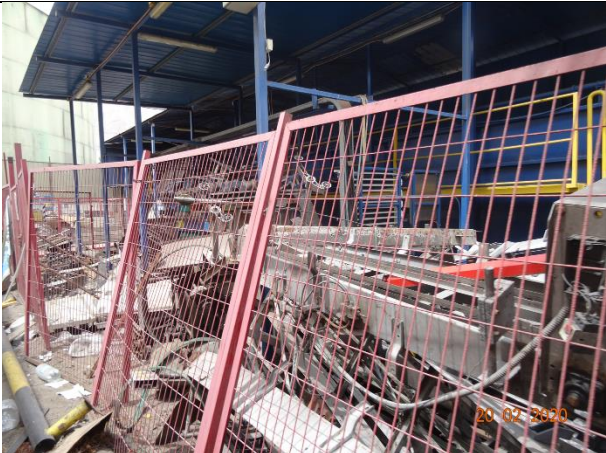
- Se ingresó a sector de la planta constatándose que las instalaciones se encontraban en el lugar, sin embargo, la planta estaba detenida y en estado de abandono (Fotografía 3).

| Descripción del medio de prueba: Vista general del ingreso a ex Planta de Tratamiento de Riles. | | | | Descripción del medio de prueba: Interior de ex Planta de Tratamiento de Riles, se observa filtro parabólico y equalizador. | | | |

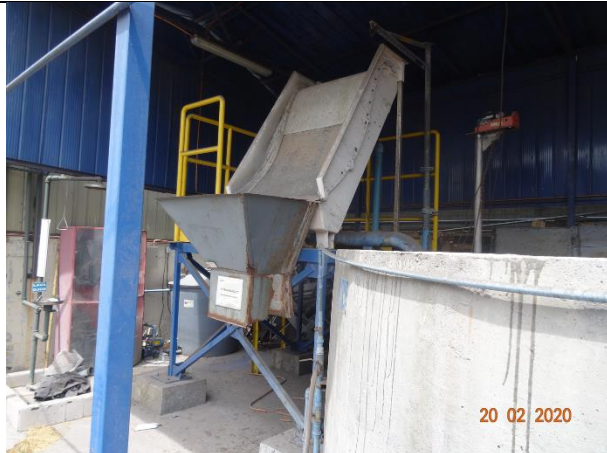
- Se constató que en el lugar se encontraba: filtro parabólico, ecualizador, biorreactor, prensa de lodos, sala de toma de muestras, instalaciones auxiliares que formaban parte del sistema de prensado de lodos, bombas hidráulicas y estanque de urea preparada sin contenido en su interior (Fotografías 4, 5, 6, 7 y 8).

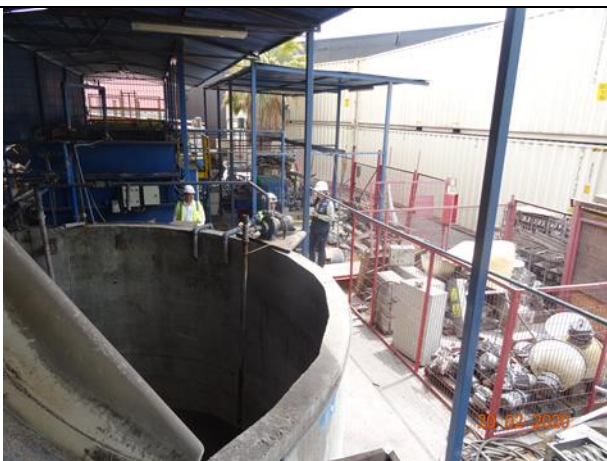
Fotografía 5.

Descripción del medio de prueba: Vista del Interior de ex Planta de Tratamiento de Riles, se observa estanque equalizador y el resto de las instalaciones.

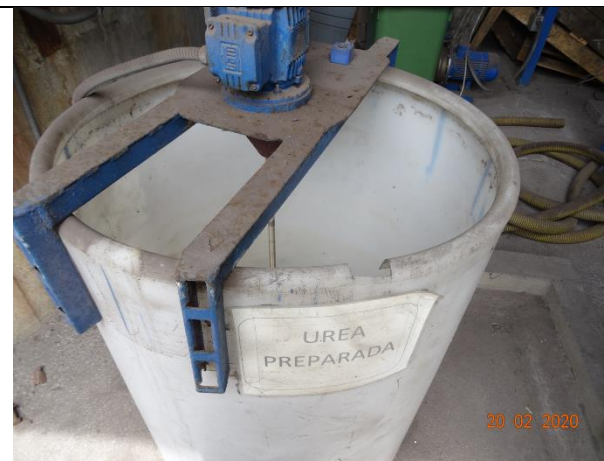
Fotografía 6

Descripción del medio de prueba: Estanque de urea preparada dispuesto al interior de la ex Planta de Tratamiento de Riles.

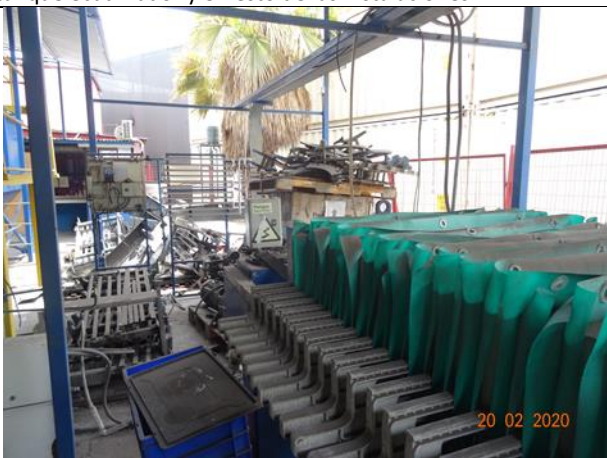
Fotografía 7.

Descripción del medio de prueba: Vista del Interior de ex Planta de Tratamiento de Riles, se observa prensa de lodos.

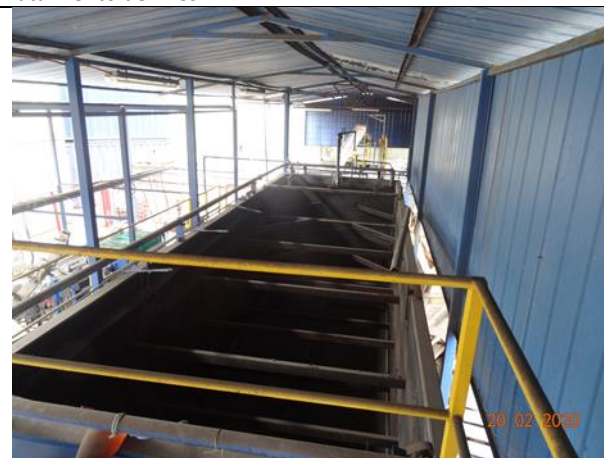
Fotografía 8.

Descripción del medio de prueba: Vista del Interior de ex Planta de Tratamiento de Riles.

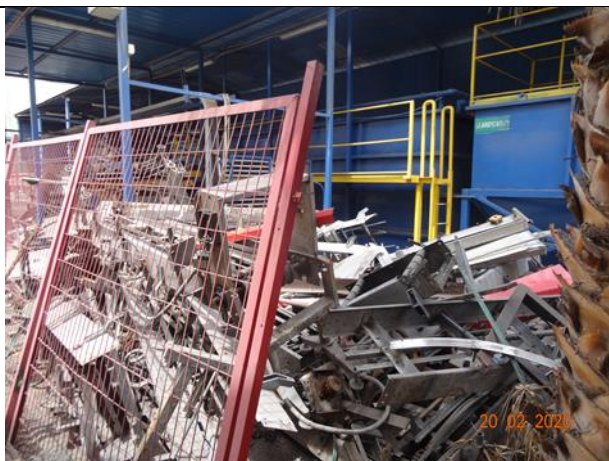
- Se constató que en lugar existía acopio de materiales, entre ellos: estructuras metálicas, chatarra, resto de maderas, entre otros residuos (Fotografías 9 y 10).

**Fotografía 9.** Fecha: 20-02-2020

**Descripción del medio de prueba:** Acopio de chatarra al interior de la ex Planta de Tratamiento de Riles.

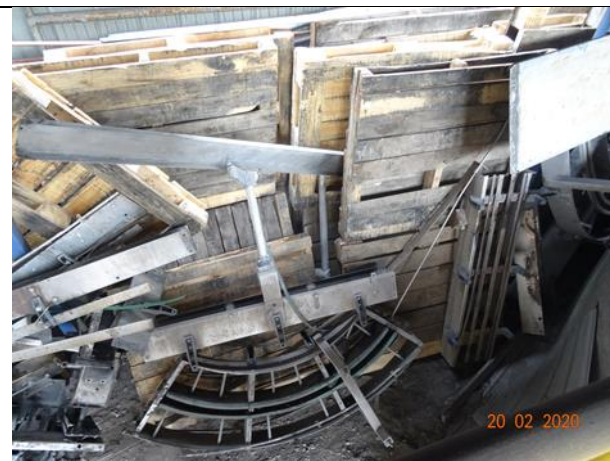
**Fotografía 10** Fecha: 20-02-2020

**Descripción del medio de prueba:** Acopio de maderas al interior de la ex Planta de Tratamiento de Riles.

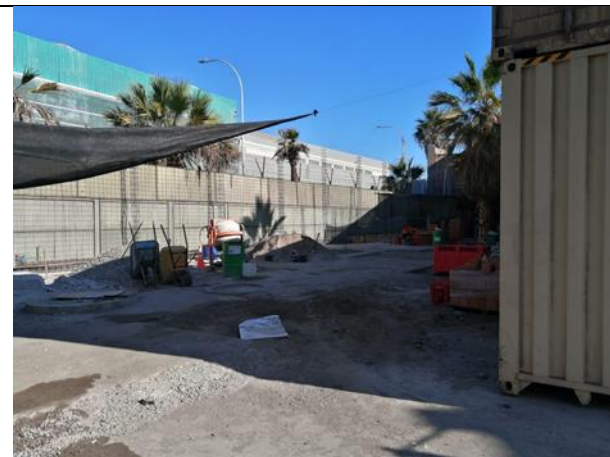
**Fotografía 12.** Fecha: 16-04-2020

**Descripción del medio de prueba:** Vista del sector después del desmantelamiento de la Planta de Tratamiento de Riles.

- d. El titular envió carta a esta Superintendencia con fecha 27 de febrero de 2020 (Anexo N°2), en la cual dio respuesta a la solicitud de información realizada mediante Acta de Inspección. En dicha carta la empresa presentó un “Programa de Desarme de ex Planta Riles” ubicada en dependencias de Embotelladora Iquique S.A., el cual consistiría en el *“desarme de las estructuras de techado de la planta y oficina de operador. Conjuntamente se demolerá pared superior de estanque*

*ecualizador, se retirará filtro parabólico, se desmontarán estanques biorreactor y ecualizador más los accesorios y se embalarán para ser enviados a bodega en Pozo Almonte”, según lo señalado por la empresa. A lo anterior, el titular adjuntó programa donde describe el detalle de las actividades a realizar estimando para ello un plazo de 8 días hábiles, según aclaración solicitada por correo electrónico al encargado de la UF, el Sr. Rubén Jara Fuenzalida, Encargado de Seguridad y Salud Operacional de la planta. Finalmente, en correo electrónico de fecha 16 de abril de 2020 (Registro 1), el titular informó a esta Superintendencia que la ex Planta de Riles ya había sido desmantelada en su totalidad, y que solo quedarían por retirar, a dicha fecha, escombros del tanque ecualizador (Fotografías 11 y 12).*
