INFORME TÉCNICO DE FISCALIZACIÓN AMBIENTAL

INVERSIONES BOSQUES DEL MAUCO

DFZ-2019-2472-V-PPDA

AGOSTO - DICIEMBRE 2019

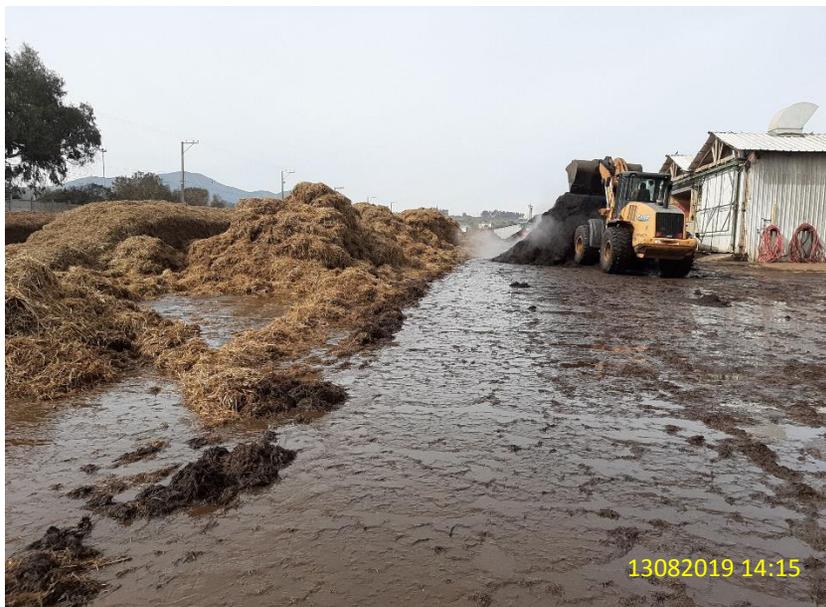
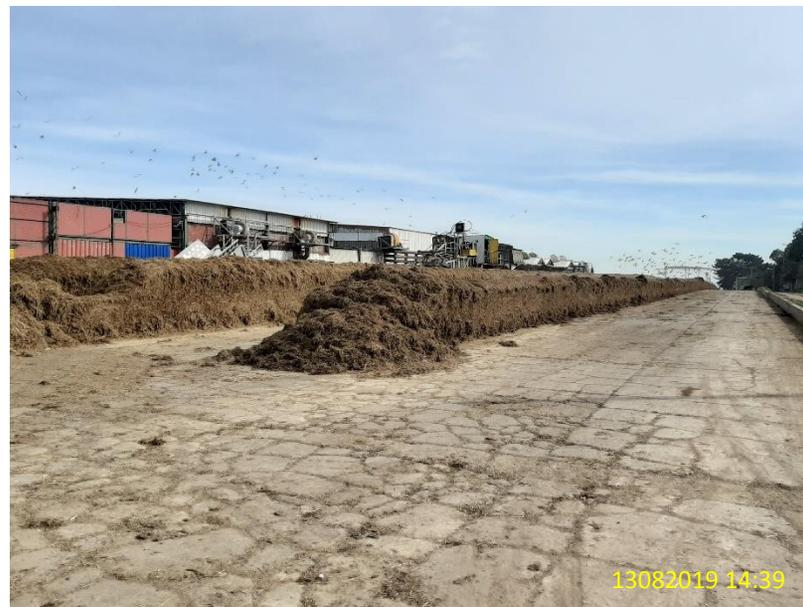
Fotografía N° 1	Fecha: 13-08-2019		Fotografía N° 2	Fecha: 13-08-2019	
Coordenadas UTM DATUM WGS84 HUSO 19H	Norte: 6.356.138 (m)	Este: 266.405 (m)	Coordenadas UTM DATUM WGS84 HUSO 19H	Norte: 6.356.138 (m)	Este: 266.405 (m)
Descripción del medio de prueba: Proceso de operaciones de desplazamiento de sustrato agotado y preparación de cordón de CROP, sector de losa de Compost.			Descripción del medio de prueba: Pila de sustrato de compost sobre losa de Compost.

De las actividades de fiscalización realizadas, se evidenció que el titular realizó sus procesos operaciones posteriores al término de períodos de Mala ventilación, no obstante, se constató que el titular realizó descargas de guano sobre cordones de compost en tres ocasiones, entre agosto y diciembre de 2019 mientras existían condiciones de Mala ventilación, no obstante, tales actividades no implicaron efectos ambientales ni denuncias por la comunidad aledaña generados por olores molestos. (Registros de operaciones, en Fotografías N° 1 a N° 8).

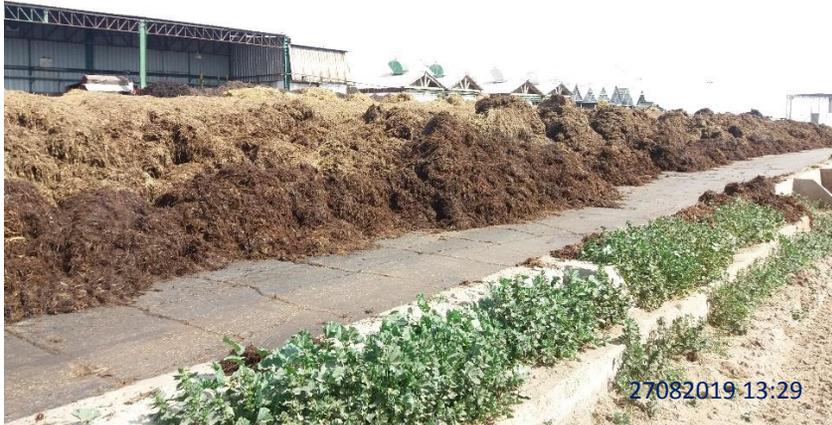
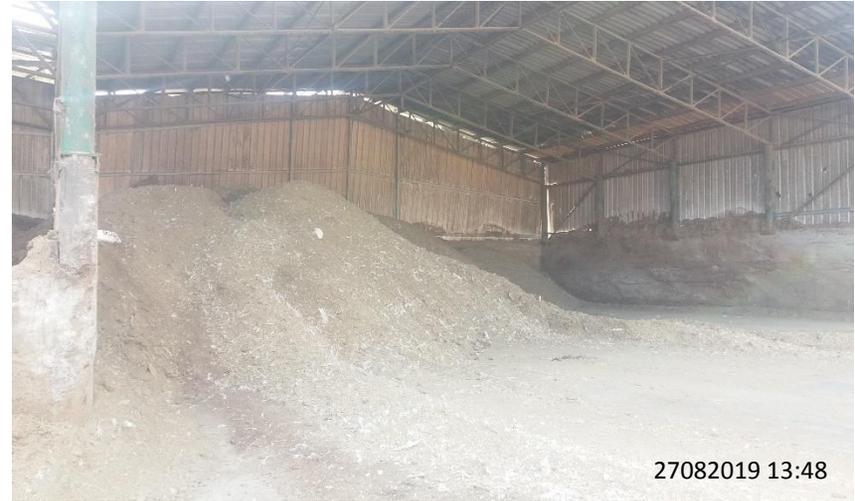
Fotografía N° 3	Fecha: 27-08-2019		Fotografía N° 4	Fecha: 27-08-2019	
Coordenadas UTM DATUM WGS84 HUSO 19H	Norte: 6.356.138 (m)	Este: 266.405 (m)	Coordenadas UTM DATUM WGS84 HUSO 19H	Norte: 6.356.109 (m)	Este: 266.152 (m)
Descripción del medio de prueba: Cordón de sustrato de compost sobre losa de Compost, en espera de ser mezclado por compostera y apilado final.			Descripción del medio de prueba: Bodega de acopio de guano procesado.

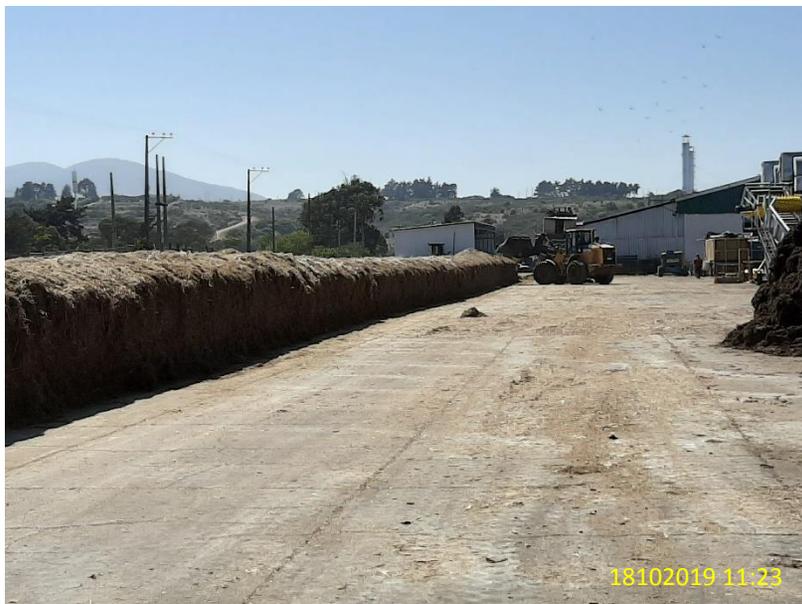
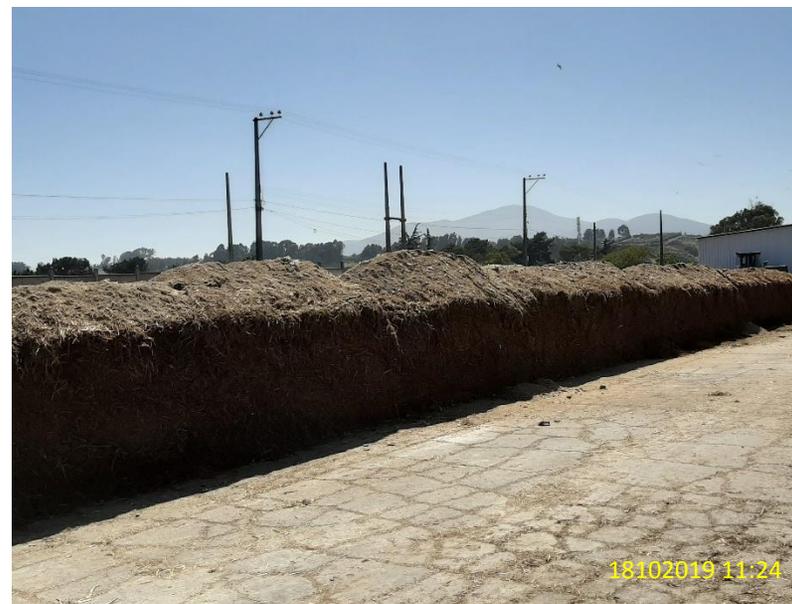
- h. Durante el desarrollo de esta actividad de inspección ambiental, se evidenciaron movimientos de guano; en primera instancia a las 10:45 horas, en que personal realizó maniobras de distribución y acomodamiento del guano sobre una pila de compost, y luego entre las 11:20 y 11:25 horas, movimientos de carga de guano formulado con maquinarias frontales y descarga sobre una pila de compost formado. Posteriormente, se observó a operario realizando remoción manual con rastrillo sobre este producto. Al momento de la visita inspectiva, se evidenciaron además 4 cordones de sustrato de compost formados en losa y acopios de sustrato agotado retirados de Búnkers, a la espera que sea ingresados a los túneles de pasteurización. (Fotografías N° 5 y N° 6)

Fotografía N° 5	Fecha: 18-10-2019		Fotografía N° 6	Fecha: 18-10-2019	
Coordenadas UTM DATUM WGS84 HUSO 19H	Norte: 6.356.138 (m)	Este: 266.405 (m)	Coordenadas UTM DATUM WGS84 HUSO 19H	Norte: 6.356.138 (m)	Este: 266.405 (m)
Descripción del medio de prueba: Maniobra de descarga de guano formulado, sobre cordón de CROP, en losa de Compost.			Descripción del medio de prueba: Acopios de guano formulado, descargado sobre pila (cordón) de sustrato de Compost, en losa de Compost.

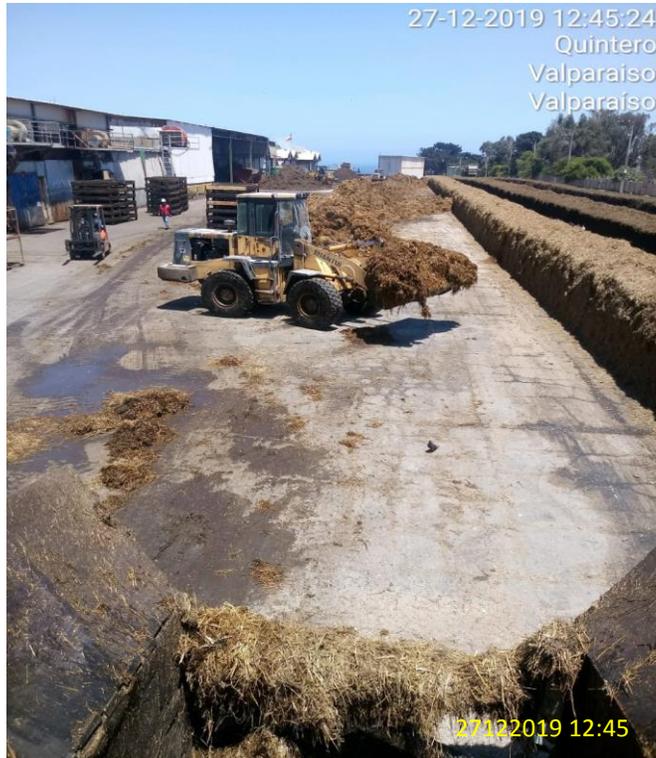
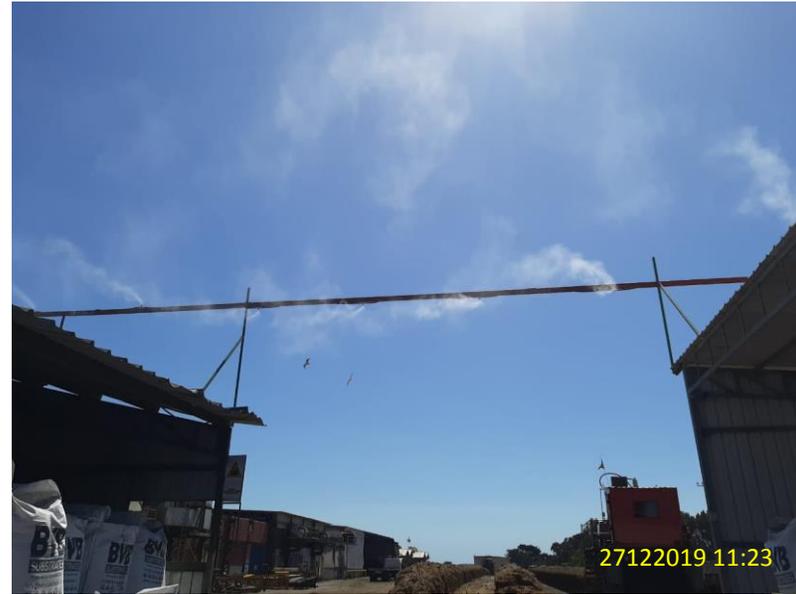
Se visita al área de “losa de Compost”, evidenciando que el titular instaló aspersores como mecanismo en el control y mitigación de olores generados.

Fotografía N° 7	Fecha: 27-12-2019		Fotografía N° 8	Fecha: 27-12-2019	
Coordenadas UTM DATUM WGS84 HUSO 19H	Norte: 6.356.138 (m)	Este: 266.405 (m)	Coordenadas UTM DATUM WGS84 HUSO 19H	Norte: 6.356.138 (m)	Este: 266.405 (m)
Descripción del medio de prueba: Operación de inicio de armado de cordón de compost, en losa de Compost.			Descripción del medio de prueba: Sistema de aspersión instalado en losa de Sustrato y Compost.

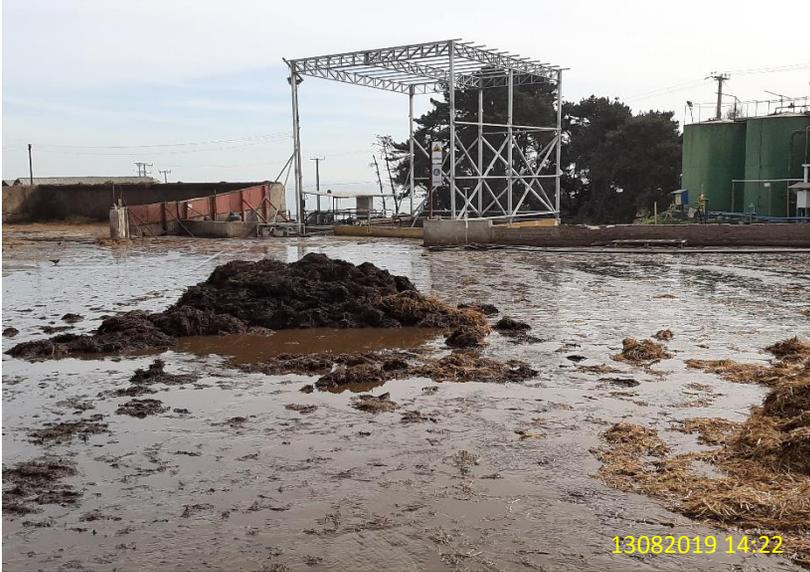
- d. En la inspección del 13 de agosto de 2019, se constató que la piscina de purines no se encontraba cerrada, sin embargo, se observó en el sector una estructura metálica, la cual formaba un armazón de forma rectangular, implementada sobre la base de la piscina. En la inspección, se percibieron olores provenientes de dicha unidad de tratamiento, los que fueron percibidos a una distancia despreciable, acotados al perímetro de la piscina. (Fotografía N° 9).

Fotografía N° 9	Fecha: 13-08-2019		Fotografía 10	Fecha: 27-08-2019	
Coordenadas UTM DATUM WGS84 HUSO 19H	Norte: 6.356.135 (m)	Este: 266.252 (m)	Coordenadas UTM DATUM WGS84 HUSO 19H	Norte: 6.356.147 (m)	Este: 266.239 (m)
Descripción del medio de prueba: Infraestructura metálica, de soporte, para cierre proyectado a implementar en piscina de purines, sector losa de purines.			Descripción del medio de prueba: Estado de cierre y cobertura de piscina de purines.

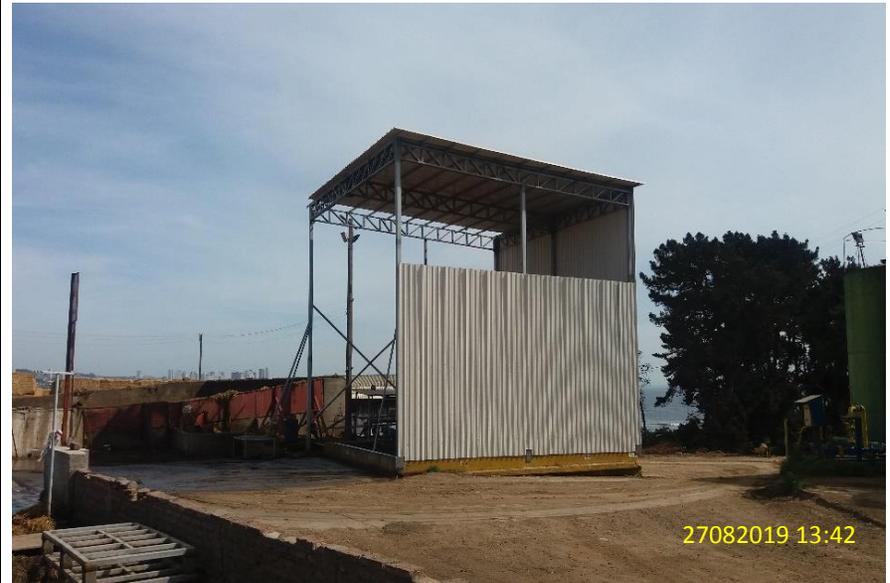
- e. Durante la fiscalización del 27 de agosto de 2019, se evidenció un avance de 80% en la construcción de cierre de la piscina de purines; percibiéndose en el área olores provenientes desde dicha unidad, los que cuales se mantenían cercanos al perímetro de la instalación de tratamiento. (Fotografía N° 10).

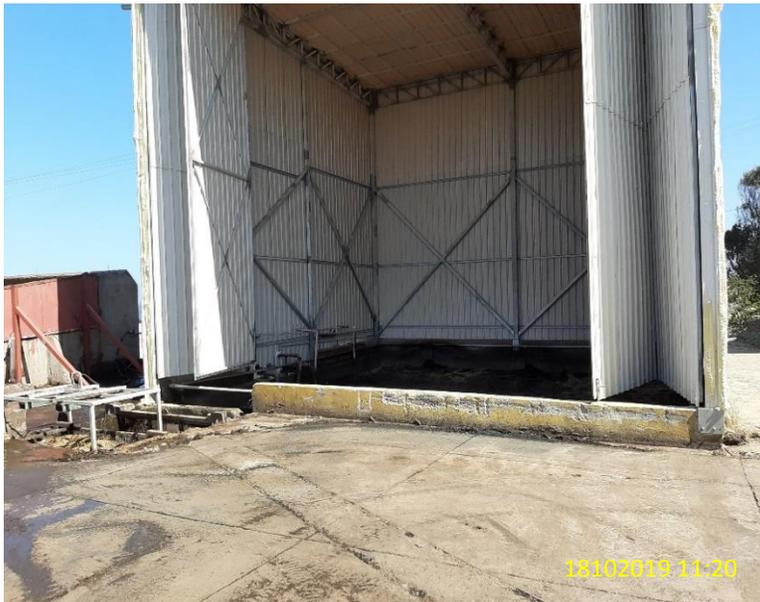
- f. Posteriormente, en la actividad de inspección del 18 de octubre de 2019, se constató que la piscina se encontraba con un 100% implementada su sistema de cierre y encapsulamiento externo, correspondiente a una estructura metálica y rectangular (en forma de caseta), compuesta por cuatro (4) caras de planchas de policarbonato, rellenas de espuma aislante en sus bordes y un techo del mismo material. (Fotografía N° 11).

El titular informó, que para efectos de evitar la generación de compresión de gases y olores en la caseta, la cubierta construida era mantenida semiabierta durante todo el día.

- g. No obstante lo anterior, se evidenció que al interior de la caseta de la piscina, no se encontraba instalado el sistema de ventilación forzado con extractor de aire. Al respecto el titular señaló que a la fecha, se encontraba gestionando la instalación de sistema con filtro de carbón junto con un extractor de aire. En acta, se solicitó copia de dicha cotización, recepcionándose en la inspección, copia de cotización de filtro de carbón “Multicámara”, sin extractor de aire incorporado. (Documento en Anexo 1, carpeta “Acta 18-10-19”).

Fotografía 11	Fecha: 18-10-2019		Fotografía 12	Fecha: 27-12-2019	
Coordenadas UTM DATUM WGS84 HUSO 19H	Norte: 6.356.147 (m)	Este: 266.239 (m)	Coordenadas UTM DATUM WGS84 HUSO 19H	Norte: 6.356.147 (m)	Este: 266.239 (m)
Descripción del medio de prueba: Registro fotográfico de cierre mediante caseta de policarbonato, implementado sobre piscina de purines.			Descripción del medio de prueba: Piscina purines, con cubierta completamente instalada.

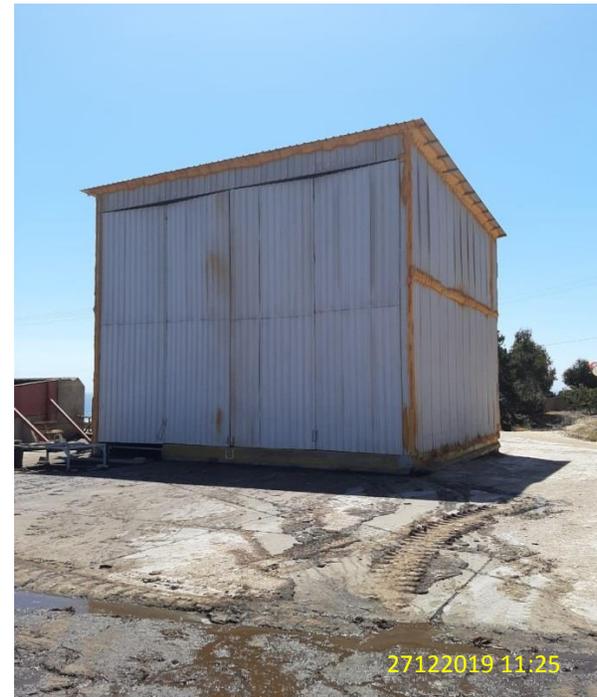
- i. En la inspección del 27 de diciembre de 2019, se visitó el sector de “losa purines” constatando que la piscina se encontraba con su cubierta completa y cerrada. (Fotografía N° 12).

- j. Se consultó al titular respecto al sistema para control de olores, indicando el regulado que la empresa se encontraba en proceso de adquisición del extractor eólico con filtro de carbón activado, la cual se estimaba su instalación en planta, para mediados de enero de 2020; del cual no se obtuvo copia de algún medio verificador que dado cuenta de dicha gestión.

- k. En citada visita, se percibieron olores asociados y provenientes de la unidad de tratamiento de las aguas residuales de purines, los que fueron perceptibles a una distancia no superior a 50 metros de la piscina.
