INFORME TÉCNICO DE FISCALIZACIÓN AMBIENTAL

PESQUERA QUINTERO

DFZ-2019-2468-V-PPDA

DICIEMBRE 2019

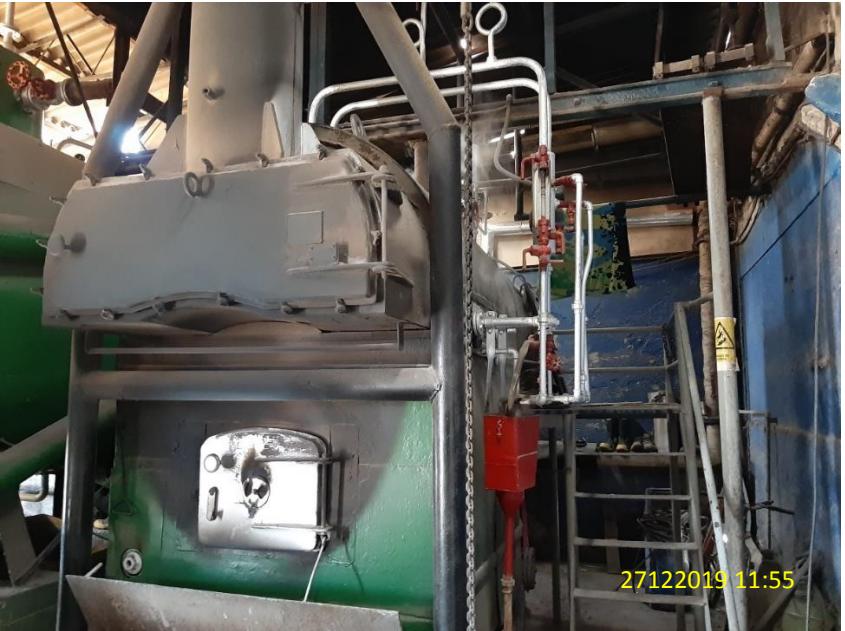
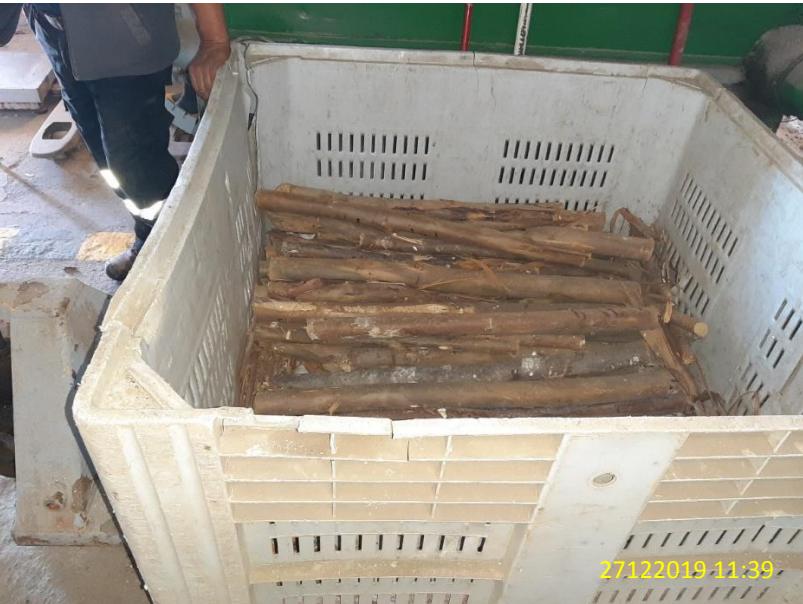
- e. Al momento de la fiscalización se evidenció que siendo las 11:39 horas, la caldera a leña (N° 1) se encontraba en funcionamiento. En cuanto al insumo utilizado, se observó que a un costado de dicha caldera se mantiene leña de “eucaliptus” al interior de un bin plástico de 500 kg de capacidad, y en otro punto de la sala, se encuentra acopiada sin cobertura ni en recipiente. (Fotografías N° 1 y N° 2).

<p>27122019 11:39</p>		
Fotografía 1	Fecha: 27-12-2019		Fotografía 2	Fecha: 27-12-2019	
Coordenadas UTM DATUM WGS84 HUSO 19H	Norte: 6.370.564 (m)	Este: 263.462 (m)	Coordenadas UTM DATUM WGS84 HUSO 19H	Norte: 6.370.564 (m)	Este: 263.462 (m)
Descripción del medio de prueba: Registro fotográfico de Caldera N° 1 (A leña), en funcionamiento al momento de la fiscalización. (Sala de Calderas)			Descripción del medio de prueba: Leña de madera Eucaliptus acopiada en canasto plástico, situada al costado de Caldera N° 1. como insumo en combustión.

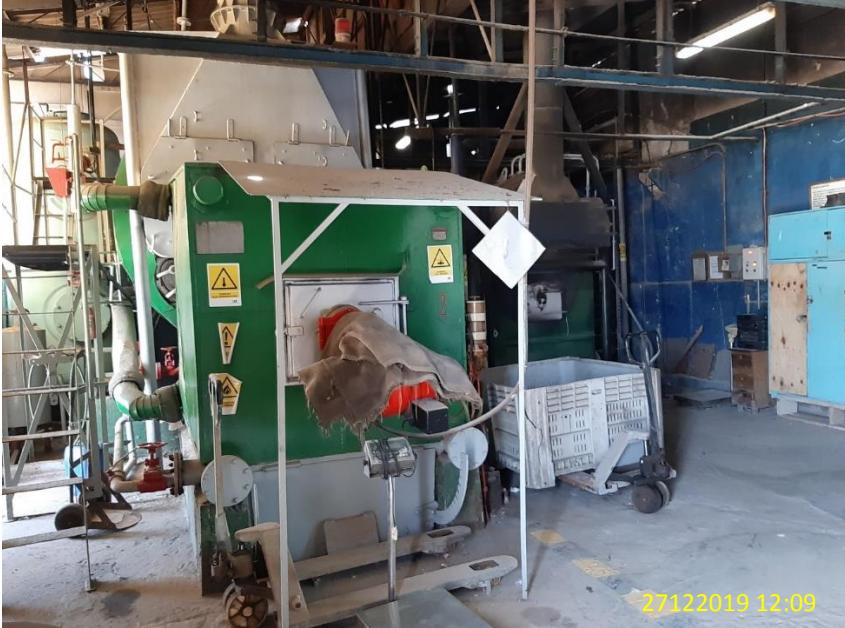
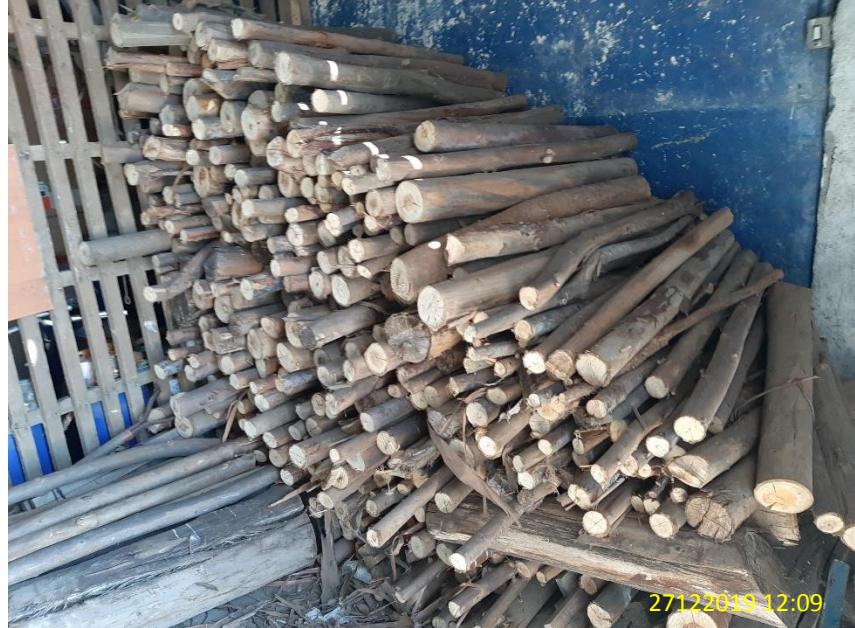
- h. Como información operacional, el titular informó que la Caldera a leña consume aproximadamente 1.200 kg de leña diarios, la cual es almacenada en bin plástico de 500 kg de capacidad; posee un rendimiento de generación de vapor de 720 kg/h. En cuanto al insumo, la madera utilizada corresponde a “eucaliptus”. En la fiscalización, se les consultó al operador de caldera y al encargado de la actividad si se realiza medición de Humedad de la madera a ser utilizada, a lo cual se informa que no se realiza dicho control. En cuanto a la caldera a petróleo, esta posee un rendimiento de consumo de 1.600 kg/h. (Fotografías N° 3 y N° 4)

<p>27122019 12:09</p>		
Fotografía 3	Fecha: 27-12-2019		Fotografía 4	Fecha: 27-12-2019	
Coordenadas UTM DATUM WGS84 HUSO 19H	Norte: 6.370.564 (m)	Este: 263.462 (m)	Coordenadas UTM DATUM WGS84 HUSO 19H	Norte: 6.370.564 (m)	Este: 263.462 (m)
Descripción del medio de prueba: Vista desde acceso de sala de Calderas (De izquierda a derecha): Caldera N° 2 (petróleo), canasto con leña y Caldera N° 1 (A Leña).			Descripción del medio de prueba: Leña acopiada en un sector de sala de Calderas.
