INFORME TECNICO DE FISCALIZACION AMBIENTAL

CENTRO DE ACOPIO DE GUANO DE CARNE (GAC) MARIANO ALFONSO

DFZ-2020-395-V-RCA-IA

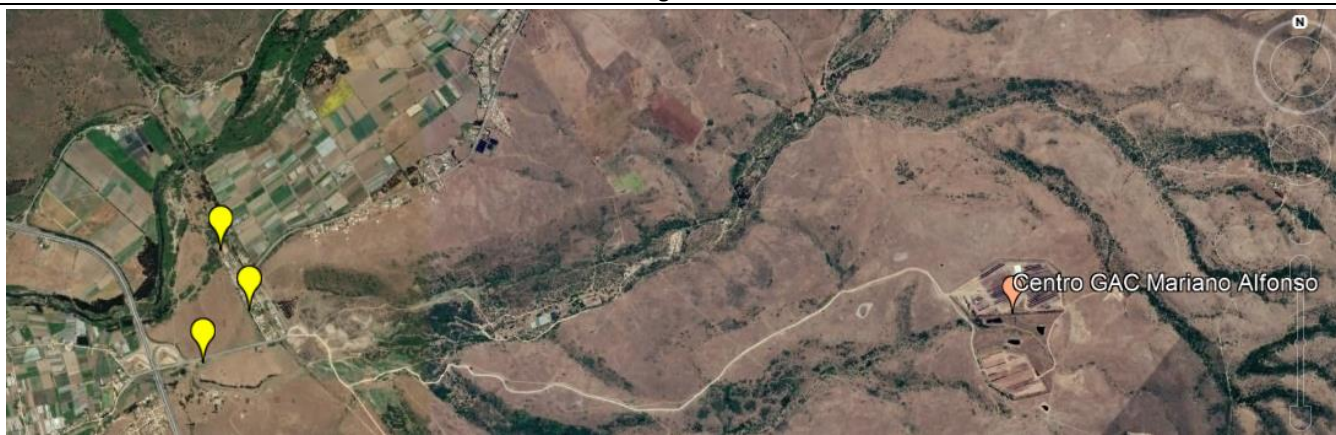
Figura 2

Descripción medio de prueba: En globos de color amarillo, se señalan los tres sectores de Longotoma en los que se realizó ronda de percepción de olores durante la mañana del 4 de febrero de 2020, previo al ingreso a la unidad fiscalizable (Centro de Acopio de GAC Mariano Alfonso). *Fuente:* Elaboración propia.

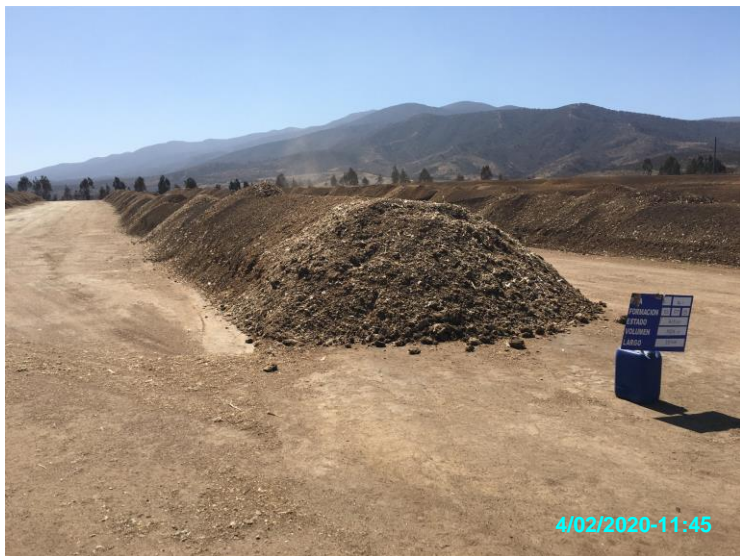
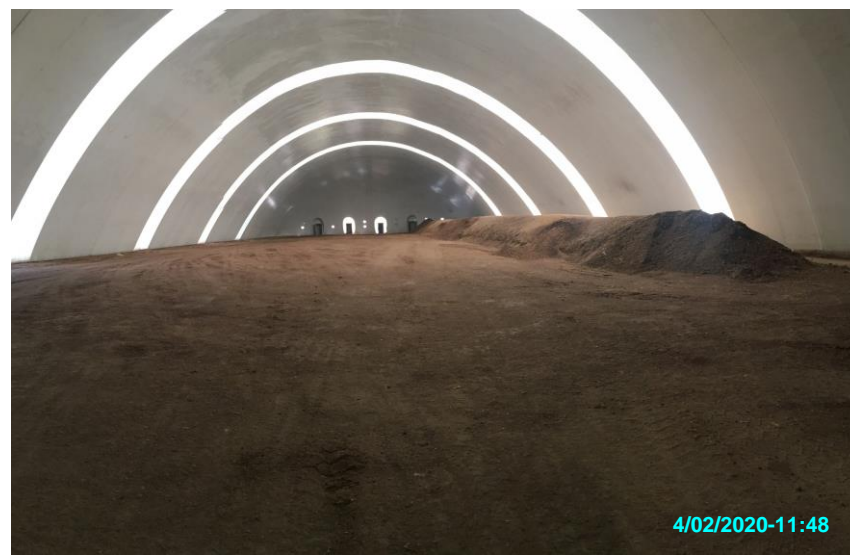
Fotografía 1	Fecha: 4 de febrero de 2020		Fotografía 2	Fecha: 4 de febrero de 2020	
Coordenadas UTM, WGS84, Huso 19	Norte: 6.414.192 m.	Este: 281.368 m.	Coordenadas UTM, WGS84, Huso 19	Norte: 6.414.276 m.	Este: 281.323 m.
Descripción medio de prueba: Pila G-69 activa y descubierta, del sector 1. En el recorrido por la pila se percibió ausencia de olores y olor en baja intensidad.			Descripción medio de prueba: Vista del interior del domo existente en el sector 1 del Centro de Acopio de GAC Mariano Alfonso y en cuyo interior se encontraba una pila activa de GAC, al momento de la inspección.

- e. Se visitan las pilas activas, descubiertas, con mayor tiempo de estabilización del sector 1, en las cuales se percibe ausencia y olor en baja intensidad (Fotografía 1).

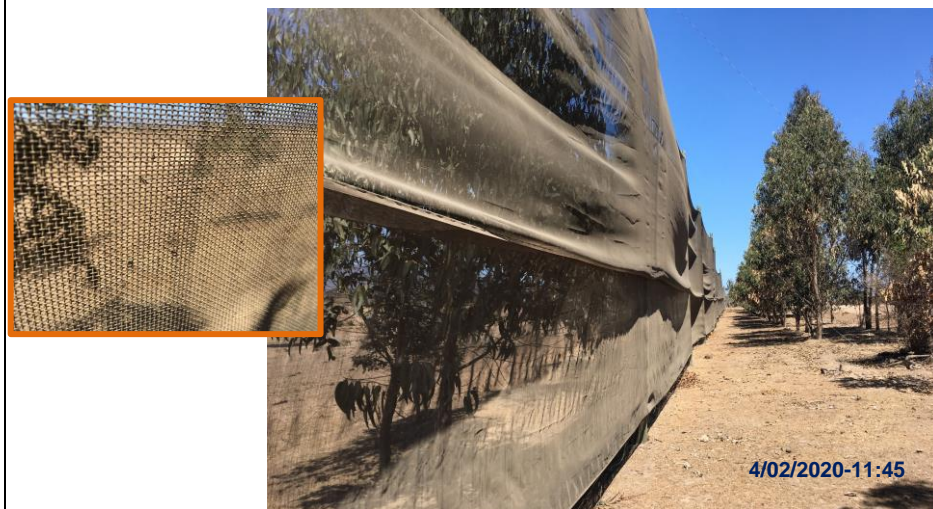
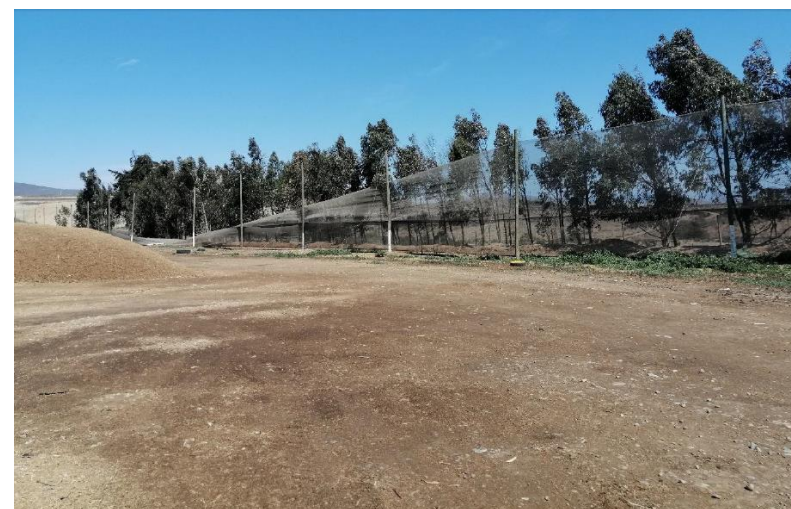
Fotografía 3	Fecha: 4 de febrero de 2020		Fotografía 4	Fecha: 6 de enero de 2020	
Coordenadas UTM, WGS84, Huso 19	Norte: 6.414.087 m.	Este: 281.501 m.	Coordenadas UTM, WGS84, Huso 19	Norte: 6.413.654 m.	Este: 281.225 m.
Descripción medio de prueba: Vista de cerco perimetral de eucaliptus y malla monofilamento en el sector 1 del Centro de Acopio de GAC Mariano Alfonso.			Descripción medio de prueba: Vista de cerco perimetral de eucaliptus y malla monofilamento en el sector 2 del Centro de Acopio de GAC Mariano Alfonso. <i>Fuente:</i> SOPRAVAL.

- j. En el perímetro del sector 1 se constató cerco de árboles de eucalipto y replantes en algunos sectores de la especie arbórea Pimiento (*Schinus molle*) realizado hace dos años, según lo informado por Angel Lazcano. Consultado por el riego, el Sr. Lazcano indica que se realiza riego de mantención. Además, paralelo al cerco arbóreo se visualiza implementación de mallas de monofilamento (Fotografía 3).

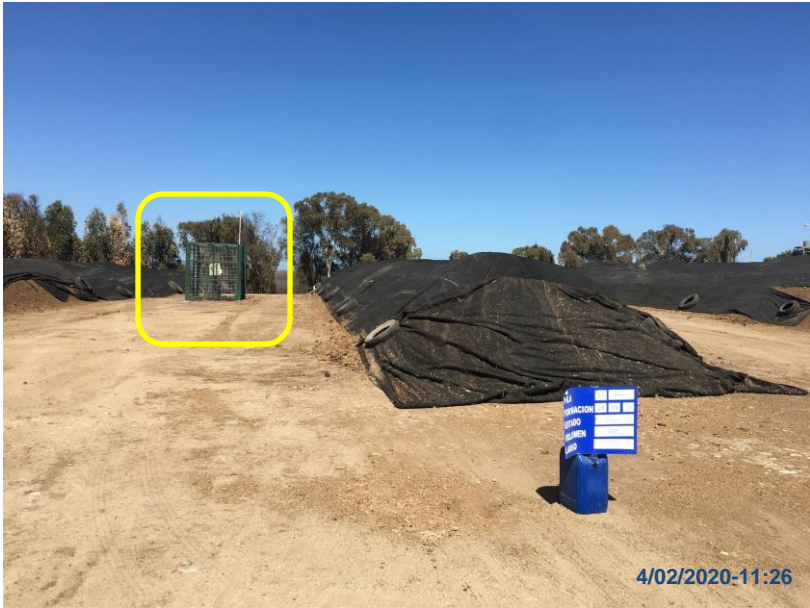
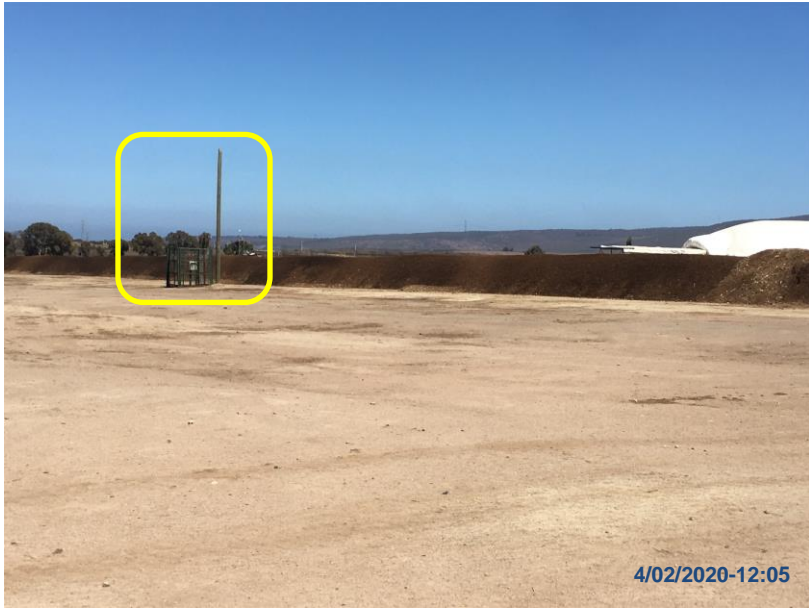
Fotografía 5	Fecha: 4 de febrero de 2020	Fotografía 6	Fecha: 4 de febrero de 2020
Coordenadas UTM, WGS84, Huso 19	Norte: 6.414.097 m. Este: 281.149 m.	Coordenadas UTM, WGS84, Huso 19	Norte: 6.414.138 m. Este: 281.479 m.
Descripción medio de prueba: En la Imagen se señala en recuadro color amarillo la primera nariz electrónica implementada en el sector 1 del Centro de Acopio de GAC Mariano Alfonso.		Descripción medio de prueba: En la Imagen se visualiza en recuadro color amarillo la segunda nariz electrónica implementada en el sector 1 del Centro de Acopio de GAC Mariano Alfonso.

Fotografía 7		Fecha: 4 de febrero de 2020		Fotografía 8	
Coordenadas UTM, WGS84, Huso 19		Norte: 6.413.753 m. Este: 281.271 m.		Coordenadas UTM, WGS84, Huso 19	
Coordenadas UTM, WGS84, Huso 19		Norte: 6.414.148 m. Este: 281.011 m.		Coordenadas UTM, WGS84, Huso 19	
Descripción medio de prueba:			Descripción medio de prueba:		
En la Imagen se visualiza en recuadro color amarillo la tercera nariz electrónica implementada en el sector 2 del Centro de Acopio de GAC Mariano Alfonso.			Estación meteorológica existente en el sector 1 del Centro de Acopio de GAC Mariano Alfonso.

- n. Durante la inspección se constató que se encontraban operativas las narices electrónicas (2 en el sector 1 y 1 en el sector 2) (Fotografías 5 a 7) y la estación meteorológica (velocidad y dirección del viento, inversión térmica, radiación solar y temperatura) (Fotografía 8). Cabe indicar que los elementos antes señalados fueron implementados por el Titular el año 2013 en el contexto de medición de olores señalada en la Resolución N°244-2013 del SEA Región de Valparaíso (Anexo 3) y fueron fiscalizados también en inspección del año 2018 (expediente DFZ-2018-962-V-RCA-IA).

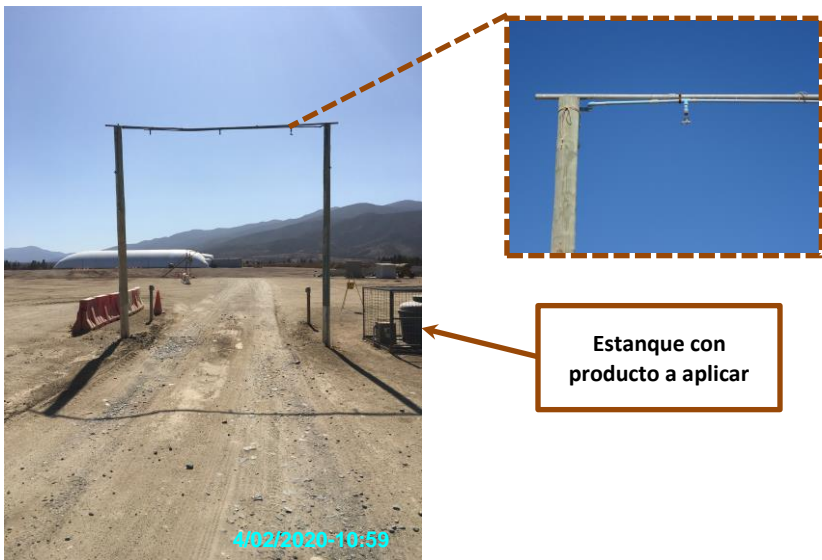
Fotografía 9		Fecha: 4 de febrero de 2020	
Coordenadas UTM, WGS84, Huso 19		Norte: 6.414.169m.	Este: 281.023 m.
Descripción medio de prueba: En la Imagen se visualiza arco aplicador de productos supresores de olor implementado en el acceso al sector 1 del Centro de Acopio de GAC Mariano Alfonso. En la imagen de la izquierda se muestra una de las boquillas de aplicación de producto supresor de olor.

- r. En acceso al sector 1 se constató la existencia de un arco aplicador de productos supresores de olor y estanque con producto líquido en su interior (Fotografía 9). El arco constatado cuenta con boquillas por donde mediante aspersión se aplica el supresor de olor a los camiones que egresan del Centro Mariano Alfonso. De acuerdo a lo constatado en inspección 2018 (expediente DFZ-2018-962-V-RCA-IA), la implementación de dicho arco responde a la medida de realización de un estudio de un sistema de abatimiento de olores a través de la aplicación de productos eliminadores de partículas odorantes. Respecto a los productos supresores de olor que se aplican, Bernardita Wichmann informó que éstos corresponden a productos ECOBAT y ECOSORB, cuyas respectivas fichas técnicas se encuentran en el (Anexo 5, sub-carpeta Anexo 5).

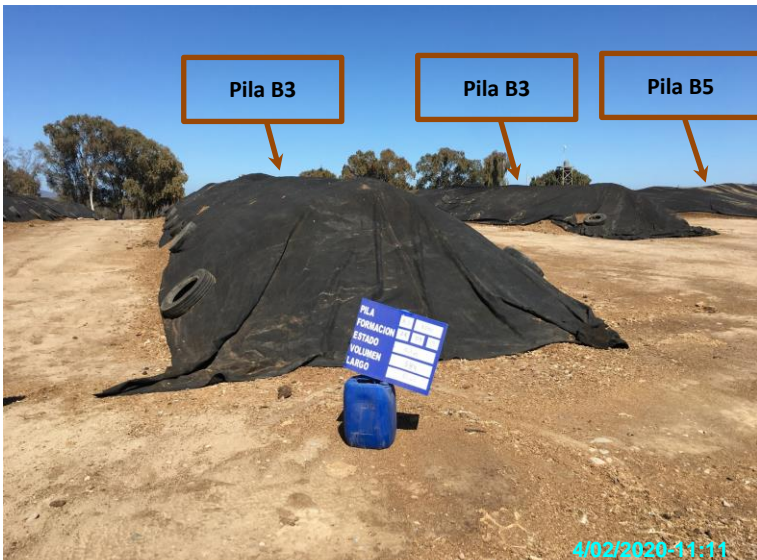
Fotografía 10		Fecha: 4 de febrero de 2020	
Coordenadas UTM, WGS84, Huso 19		Norte: 6.414.169m.	Este: 281.023 m.
Descripción medio de prueba: En la Imagen se visualizan, de izquierda a derecha, las pilas B3, B4 y B5 tapadas con cubiertas respirables a fin de controlar emisiones odoríferas.

- v. En la inspección por el sector 1, se constató que las pilas en proceso de estabilización B1, B2, B3, B4, B5 y B6 se encuentran tapadas con cubiertas respirables a fin de controlar emisiones odoríferas (Fotografía 10). El Sr. Lazcano mostró registro de “recepción de trabajos realizados N° 010713 de fecha 16 de enero de 2020, que indicaba un total de 14 pilas a las cuales se les aplicó cubiertas respirables. Consultado al respecto, el Sr. Lazcano ratificó que el número de pilas cubiertas indicadas en el registro es según el número de cubiertas respirables disponibles en el Centro de Acopio de GAC Mariano Alfonso (14 en total) y agregó que se prioriza el uso de las cubiertas respirables en las pilas activas más frescas.

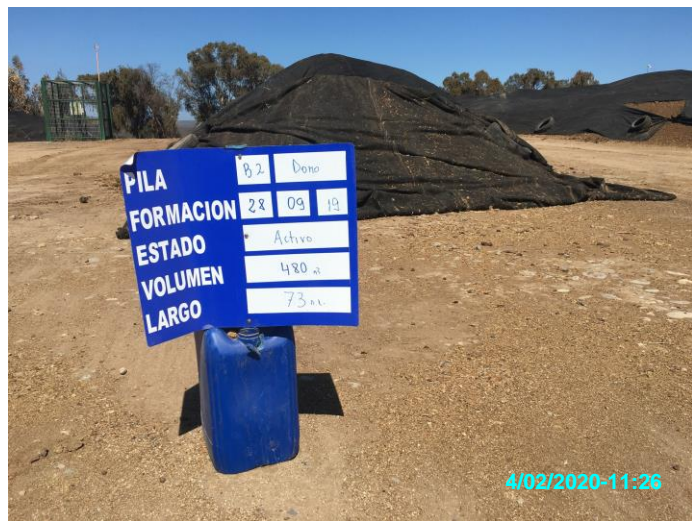
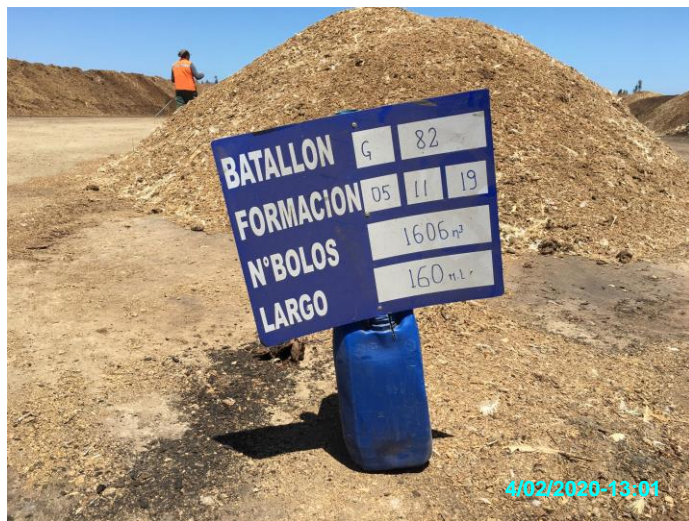
Fotografía 11	Fecha: 4 de febrero de 2020		
Coordenadas UTM, WGS84, Huso 19	Norte: 6.414.113 m.	Este: 281.171 m.	
Descripción medio de prueba:			
En la Imagen se visualiza letrero identificadorio de la pila B-2 constatada al momento de la inspección en el sector 1.			
Fotografía 12	Fecha: 4 de febrero de 2020		
Coordenadas UTM, WGS84, Huso 19	Norte: 6.413.717 m.	Este: 281.434 m.	
Descripción medio de prueba:			
En la Imagen se visualiza letrero identificadorio de la pila G-82 constatada al momento de la inspección en el sector 2.

a. En terreno se realizó recorrido por las pilas de los sectores 1 y 2 del Centro de Acopio de GAC mariano Alfonso, constatándose que todas cuentan con letrero identificadorio que indica la fecha de su formación, estado (activo o terminado), volumen acopiado (m³) y largo (m) (Fotografías 11 y 12).			
Registros

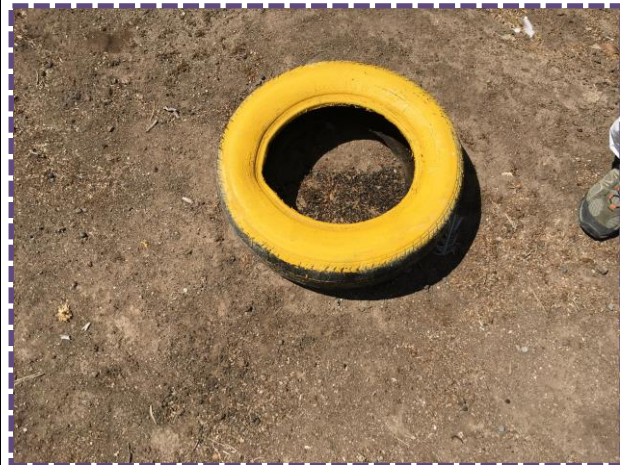
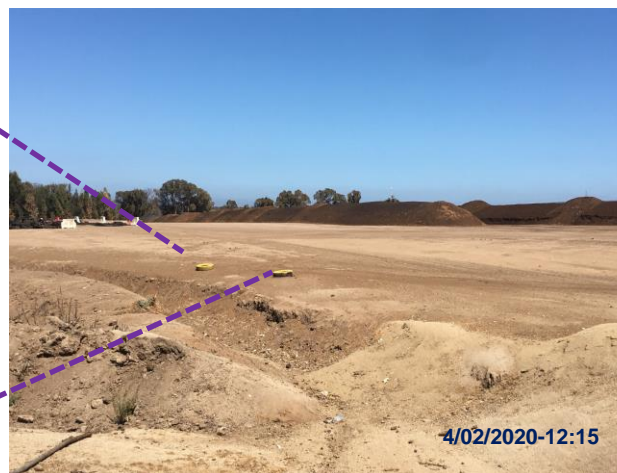
Fotografía 13

En la Imagen se visualiza cebo de control de moscas en el sector 1 del Centro de Acopio de GAC.

- a. Se realizó recorrido por los sectores 1 y 2 de pilas de GAC y no se constató la presencia de moscas, al momento de la inspección.
- b. En los dos sectores del centro de acopio se constató la existencia de cebos para el control de moscas (Fotografías 13 y 14).
