INFORME TÉCNICO DE FISCALIZACIÓN AMBIENTAL

PESQUERA CAMANCHACA

DFZ-2019-414-I-RCA-IA

MAYO 2020

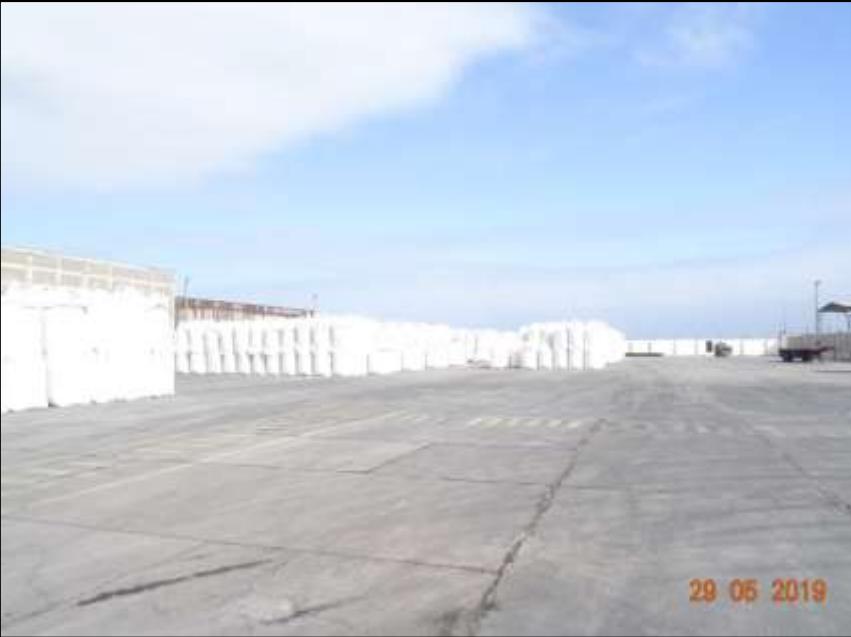
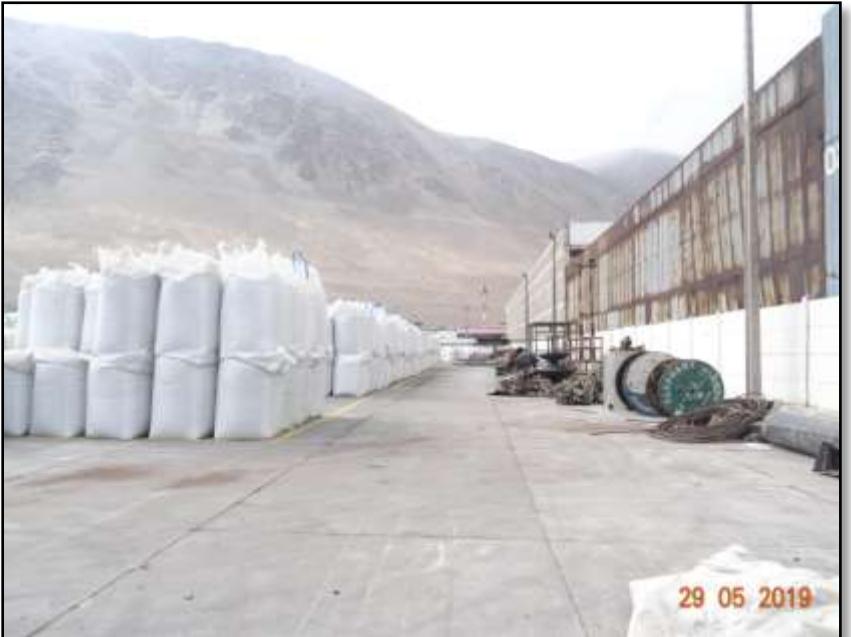
- Se visitó área de emplazamiento proyecto Planta Harina y Aceite de Pescado Camanchaca (RCA N°70/2017), donde se constató un sector enlozado en la que se apreció almacenamiento de envases de harina de pescado tipo jumbo (maxisacos con indicación de 1000 kg aproximadamente) y elementos industriales en desuso (Fotografía N°1 y 2). Además en el perímetro norte se constató instalaciones administrativas (Fotografía N°3), las que según lo indicado por el Sr. Raúl Travieso, Jefe de Producción son utilizadas para la etapa de ingeniería civil del proyecto, y que al momento de la inspección ambiental no se encontraban en funcionamiento.

Fotografía 1.	Fecha: 19-06-2019		Fotografía 2.	Fecha: 19-06-2019	
Coordenadas UTM DATUM WGS84 HUSO 19 S	Norte: 7.732.205	Este: 471.935	Coordenadas UTM DATUM WGS84 HUSO 19 S	Norte: 7.732.205	Este: 471.935
Descripción del medio de prueba: Patio de Almacenamiento de Harina de Pescado, en maxisacos de 1000 kg.			Descripción del medio de prueba: Residuos industriales en el perímetro de la propiedad, dispuestos sobre losa de hormigón.

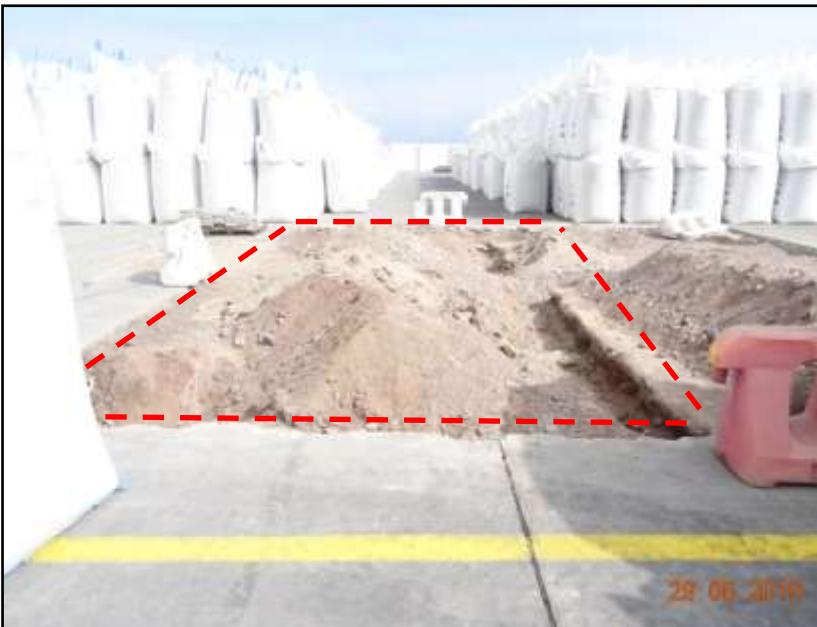
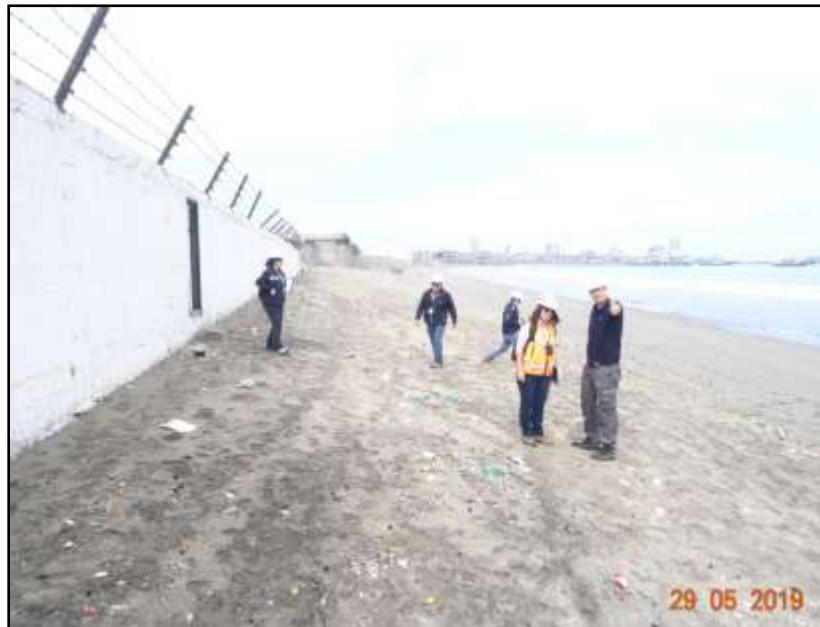
- Sobre la loza se constató 16 tuberías de 20 pulgadas y 21 tuberías de 15" (Fotografía N°4). Se le consultó al Sr. Travieso respecto a los tubos dispuestos sobre la loza hormigonada, indicando este que correspondían a al material que se utilizaría para el recambio del tramo 5 y los dos brazos de la parte terminal del emisario submarino que estaría programado para agosto de 2019.

- Se constató 3 sectores de loza removida (perforadas), las que según lo señalado por el Sr. Travieso, corresponde a calicatas para la toma de muestras de suelo del área del proyecto (Fotografía N°5).

- Se recorrió borde mar aledaño a la propiedad del titular donde se constató que el sector mantiene características naturales, sin presencia de obras, labores y/o actividades del proyecto Planta Harina y Aceite de Pescado Camanchaca (RCA N°70/2017) (Fotografía N°6).

Registros			
Fotografía 3.	Fecha: 29-05-2019	Fotografía 4.	Fecha: 29-05-2019
Coordenadas UTM DATUM WGS84 HUSO 19 S	Norte: 7.732.205 Este: 471.935	Coordenadas UTM DATUM WGS84 HUSO 19 S	Norte: 7.732.205 Este: 471.935
Descripción del medio de prueba: Oficinas que están siendo utilizadas para la ingeniería de detalle de la Planta de Harina y Aceite de Pesquera Camancha.		Descripción del medio de prueba: Tubería que será utilizada en el mejoramiento del emisario submarino, según planificación de la Compañía.

Fotografía 5.	Fecha: 29-05-2019	Fotografía 6.	Fecha: 29-05-2019
Coordinadas UTM DATUM WGS84 HUSO 19 S	Norte: 7.732.205 Este: 471.935	Coordinadas UTM DATUM WGS84 HUSO 19 S	Norte: 7.732.205 Este: 471.935
Descripción del medio de prueba: Construcción de Calicata en el lugar de emplazamiento de la nueva Planta de Harina y Aceite de Pesquera Camanchaca.		Descripción del medio de prueba: Borde costero aledaño a la instalación de la nueva Planta de Harina y Aceite de Pesquera Camanchaca, se observa sin intervención al momento de la inspección ambiental.

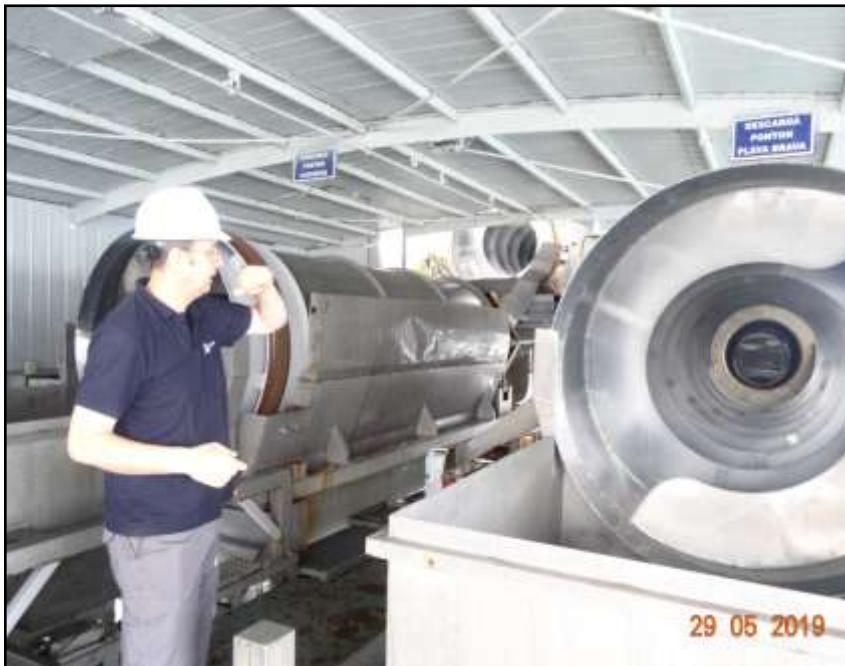
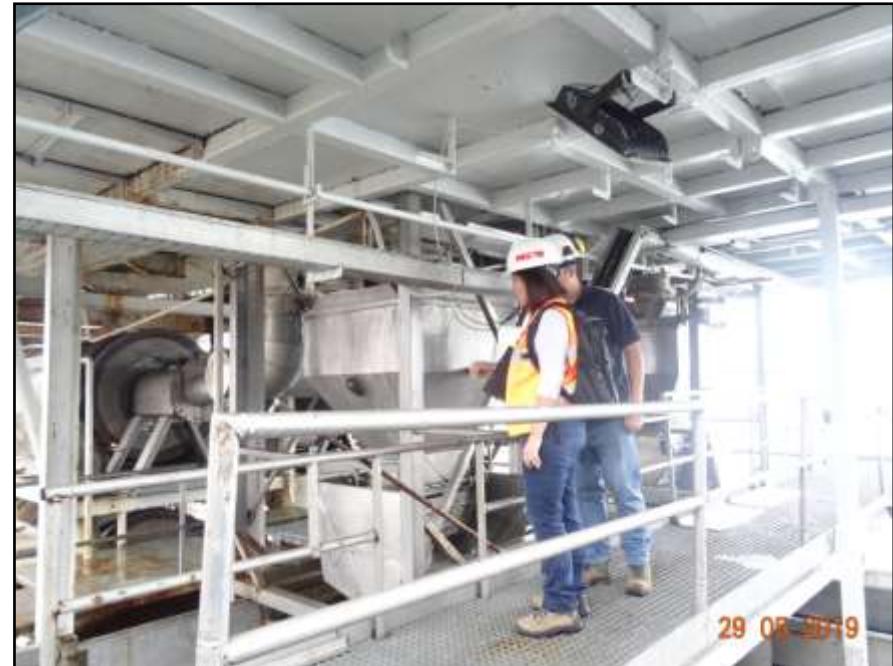
- Se recorrió la Planta de Riles, donde se incorporó a la inspección ambiental, el Sr. Diego Cabezas, Jefe de turno. Se constató sistema de separación de sólidos, compuesto por dos líneas de abastecimiento cada una de ellas con dos filtros rotatorios (Fotografías N°7 y N°8), según lo informado por el Sr. Travieso en esta etapa se separan el agua de los sólidos, los cuales son pesados y conducidos a los pozos de almacenamiento. Además se constató que durante la inspección el área de trabajo se encontraba limpia, según lo señalado por el Sr. Travieso, esta limpieza se realiza una vez concluida la producción que concluyó aproximadamente 9:00 horas del día 29.05.2019. (Fotografías N°9 y N°10).

Fotografía 7.	Fecha: 29-05-2019	Fotografía 8.	Fecha: 29-05-2019
Coordenadas UTM DATUM WGS84 HUSO 19 S	Norte: 7.732.205 Este: 471.935	Coordenadas UTM DATUM WGS84 HUSO 19 S	Norte: 7.732.205 Este: 471.935
Descripción del medio de prueba: Filtros rotatorios, no se encontraban operando al momento de la inspección ambiental.		Descripción del medio de prueba:

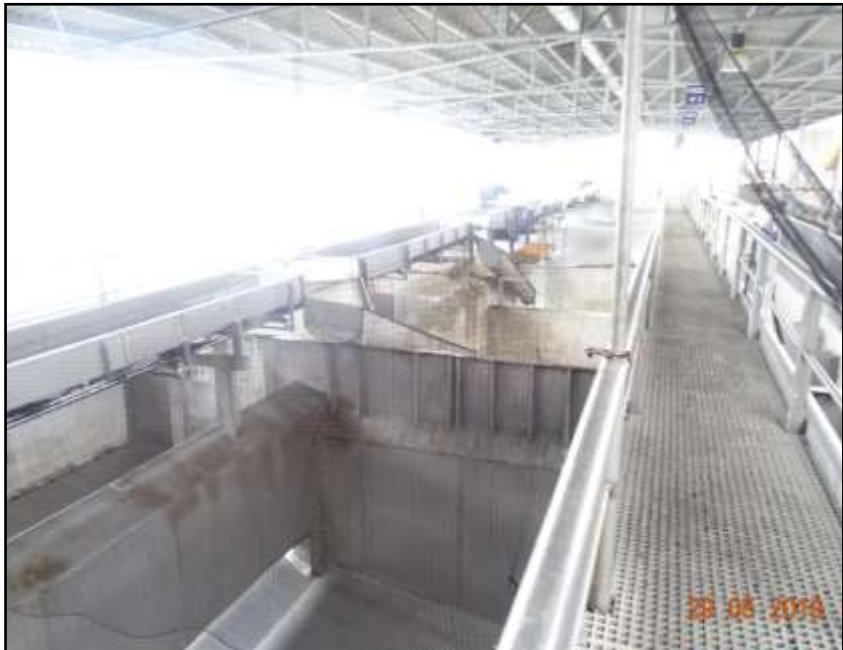
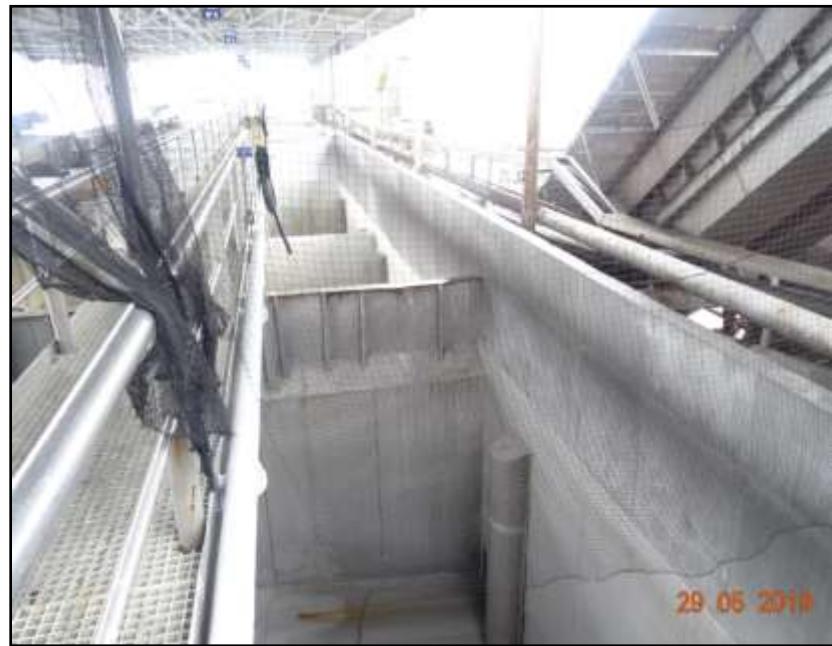
- En este punto se constató que el sistema no se encuentra operando, el equipo de fiscalizadores consultó si durante la jornada de inspección ambiental se podrá observar el sistema operando. En respuesta a lo anterior, el Sr. Travieso señaló que producto del paro de negociación colectiva que se está llevando a cabo en la empresa, las embarcaciones que provisionan de materia prima no llegarán durante esta jornada. Dado esto, se da por concluida la actividad de inspección ambiental.

Fotografía 9.	Fecha: 29-05-2019	Fotografía 10.	Fecha: 29-05-2019
Coordenadas UTM DATUM WGS84 HUSO 19 S	Norte: 7.732.205 Este: 471.935	Coordenadas UTM DATUM WGS84 HUSO 19 S	Norte: 7.732.205 Este: 471.935
Descripción del medio de prueba: Estanques de almacenamiento de pescado, al momento de la inspección se constató que estaban vacíos y limpios.		Descripción del medio de prueba: Estanques de almacenamiento de pescado, al momento de la inspección se constató que estaban vacíos y limpios.
