## INFORME TÉCNICO DE FISCALIZACIÓN AMBIENTAL

### Requerimiento de Ingreso al SEIA

#### MANTENCIÓN DE CAUCES – MUNICIPALIDAD DE LO BARNECHEA

DFZ-2020-74-XIII-SRCA

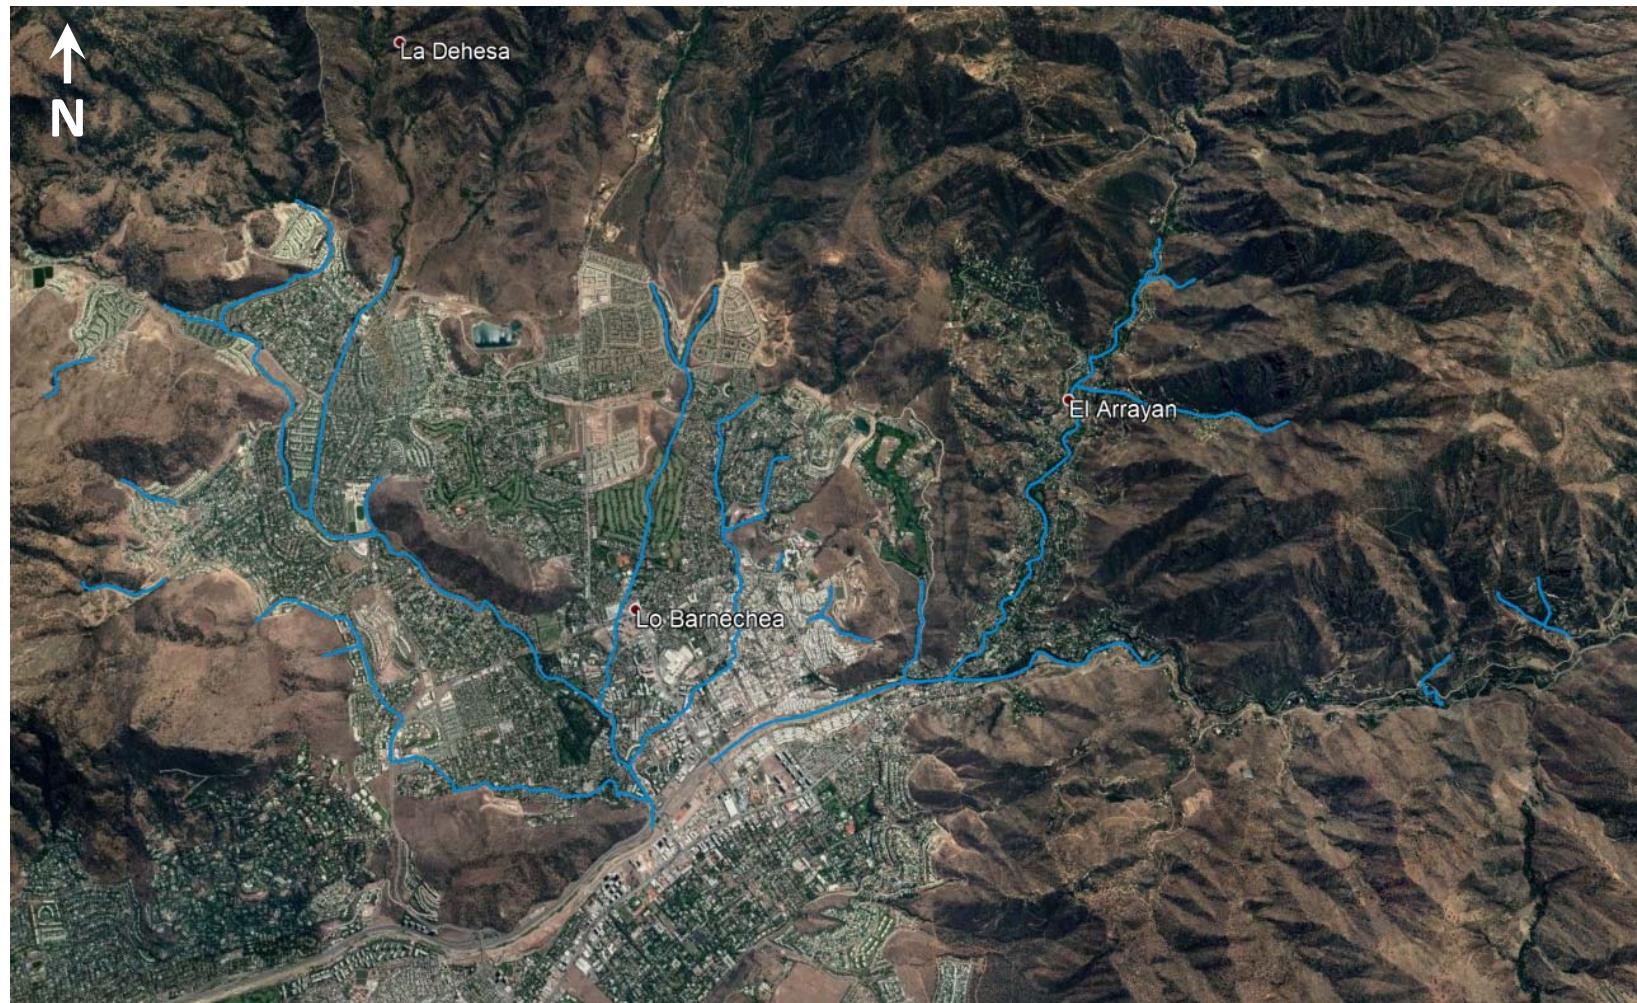
**Figura 2. Layout del proyecto “Limpieza de cauces naturales y riberas de la comuna de Lo Barnechea”**

(Fuente: Google Earth Pro 2018 y antecedentes de la licitación pública ID 2735-154-LR18. En azul se destacan los cauces involucrados en el proyecto).

- El titular señala que los cauces a limpiar fueron detallados en la licitación (ver ubicación en **Figura 2**), y que se trataría de un proyecto puntual y no de una actividad rutinaria.

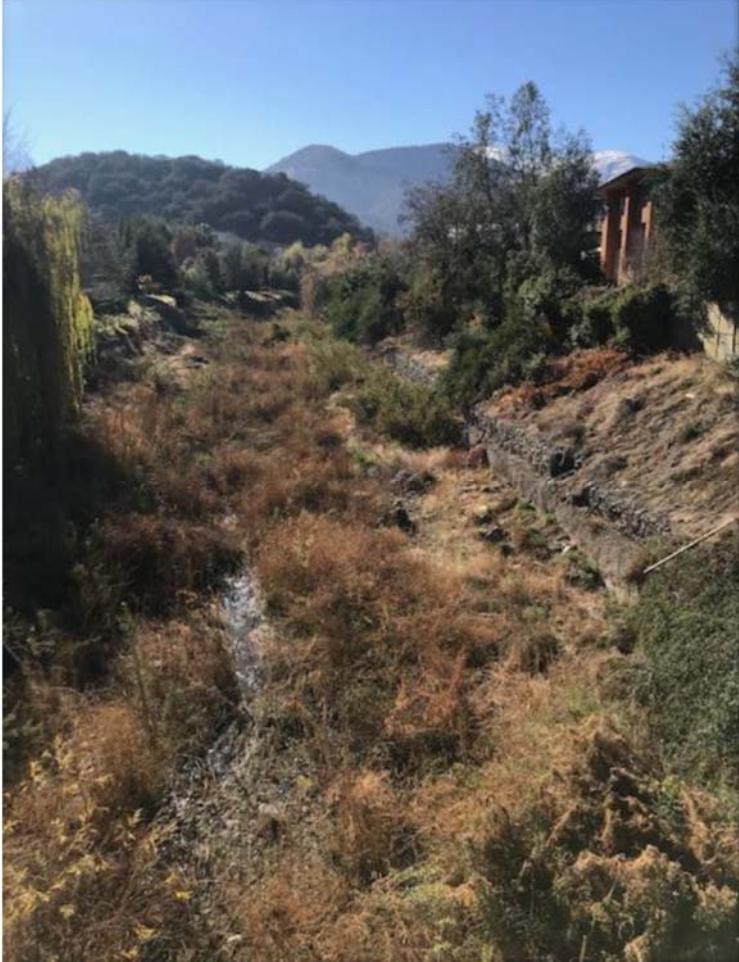
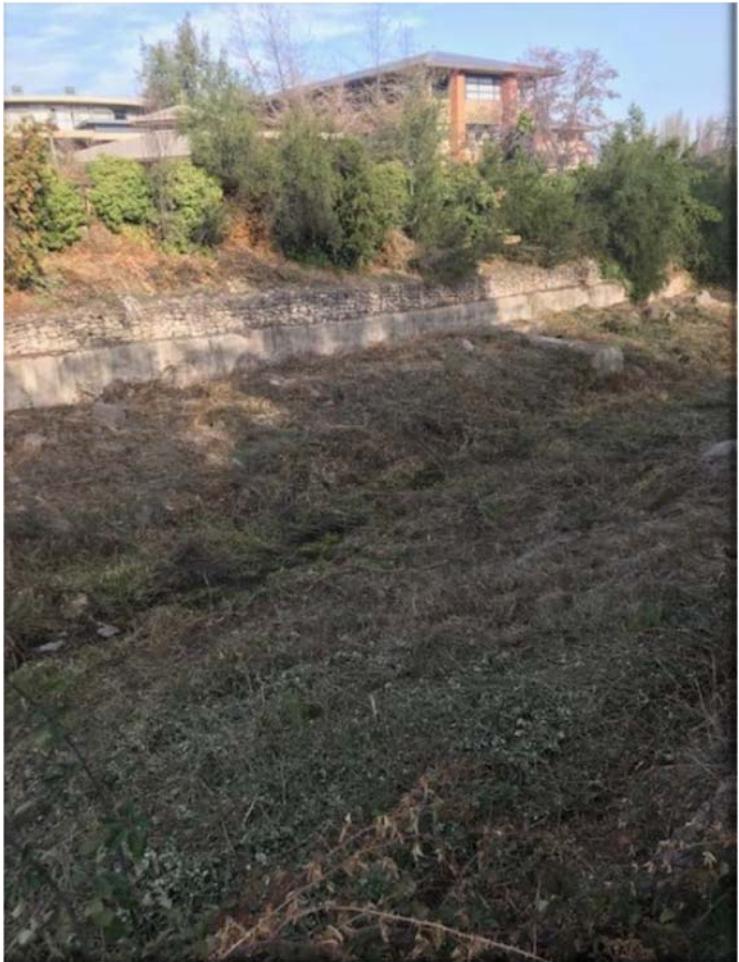
<b>Fotografía 1.</b> <b>Descripción de medio de prueba:</b> Vista del Estero Las Hualtatas 1 antes de las labores de limpieza. Fotografía extractada del Informe Técnico de la primera etapa del contrato de mantención de cauces, de fecha julio de 2019, adjunto en el ANEXO 2 del presente Informe, antecedente 2., documento titulado ' <b>'18. INFORME N° 1 JULIO 2019, EP1'</b> '.	<b>Fotografía 2.</b> <b>Descripción de medio de prueba:</b> Vista del Estero Las Hualtatas 1 después de las labores de limpieza. Fotografía extractada del Informe Técnico de la primera etapa del contrato de mantención de cauces, de fecha julio de 2019, adjunto en el ANEXO 2 del presente Informe, antecedente 2., documento titulado ' <b>'18. INFORME N° 1 JULIO 2019, EP1'</b> '.

3. Lo anterior se encuentra acreditado en los Informes Técnicos que dan cuenta de las actividades realizadas (documentos titulados ‘18. INFORME N°1 JULIO 2019, EP1’ y ‘19. INFORME N°2 ENERO 2020, EP2’, ANEXO 2 del presente Informe, antecedente 2.), en los cuales se reporta que los trabajos se han limitado al retiro de vegetación, basura y escombros de los cauces y riberas consideradas en el contrato, acompañándose registros fotográficos como medio de verificación.

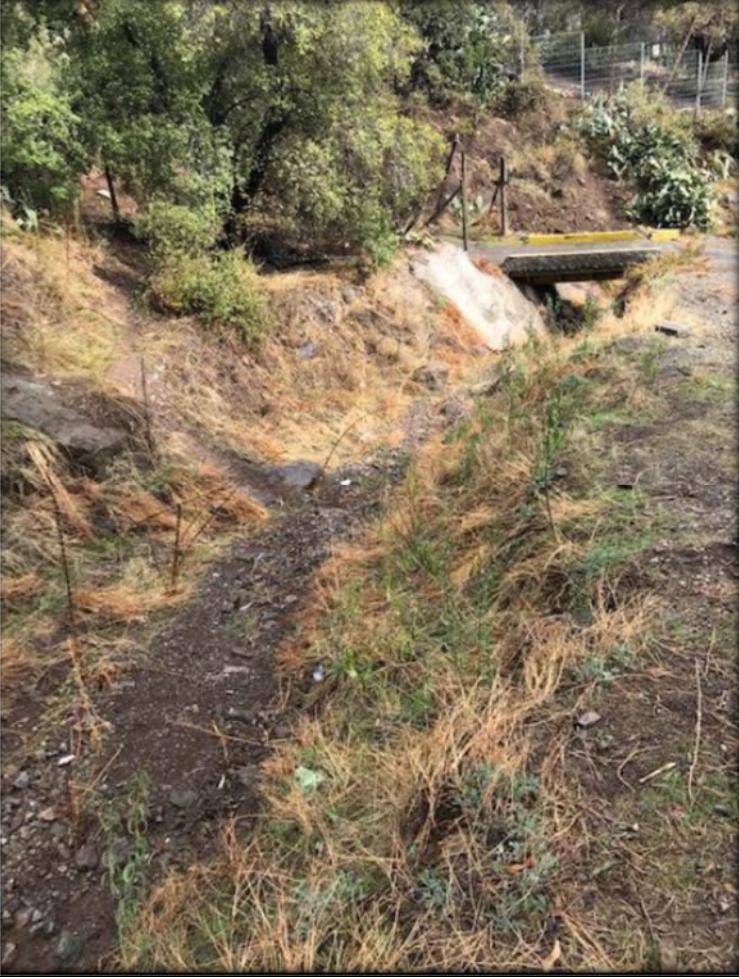
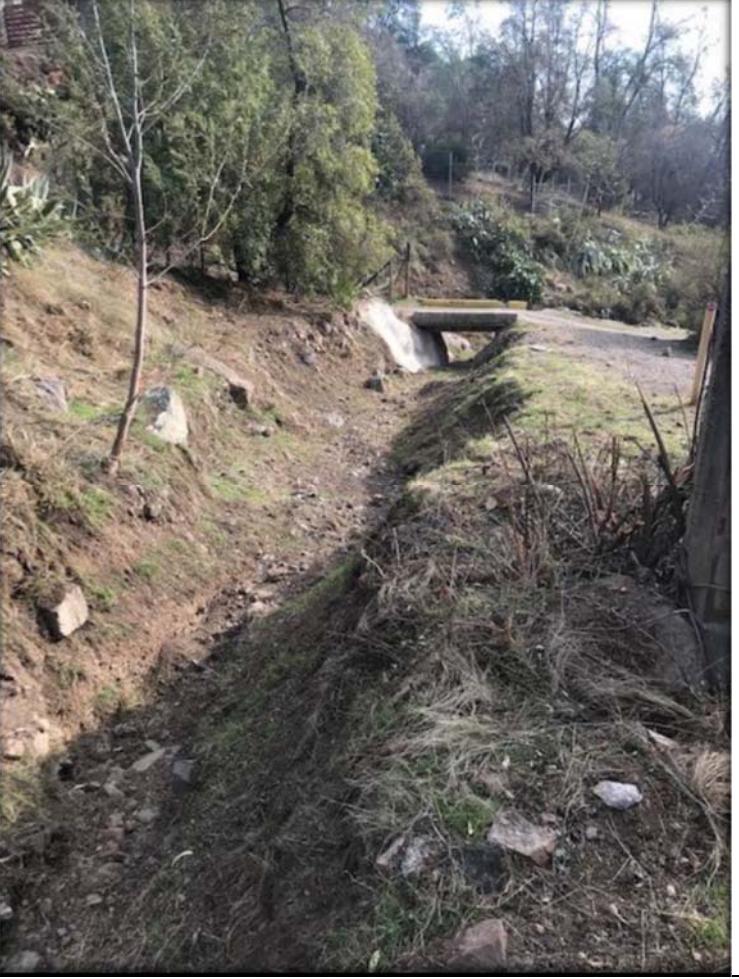
<b>Fotografía 3.</b> <b>Descripción de medio de prueba:</b> Vista de la Quebrada Huallalolén antes de las labores de limpieza. Fotografía extractada del Informe Técnico de la primera etapa del contrato de mantención de cauces, de fecha julio de 2019, adjunto en el ANEXO 2 del presente Informe, antecedente 2., documento titulado '18. INFORME N° 1 JULIO 2019, EP1'.	<b>Fotografía 4.</b> <b>Descripción de medio de prueba:</b> Vista de la Quebrada Huallalolén después de las labores de limpieza. Fotografía extractada del Informe Técnico de la primera etapa del contrato de mantención de cauces, de fecha julio de 2019, adjunto en el ANEXO 2 del presente Informe, antecedente 2., documento titulado '18. INFORME N° 1 JULIO 2019, EP1'.

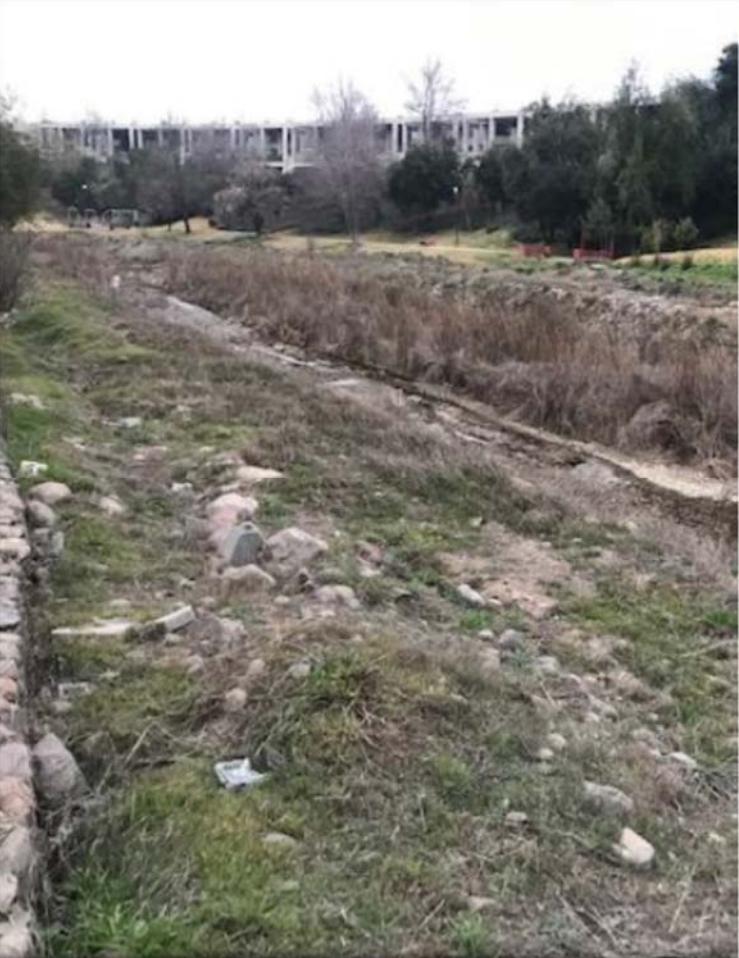
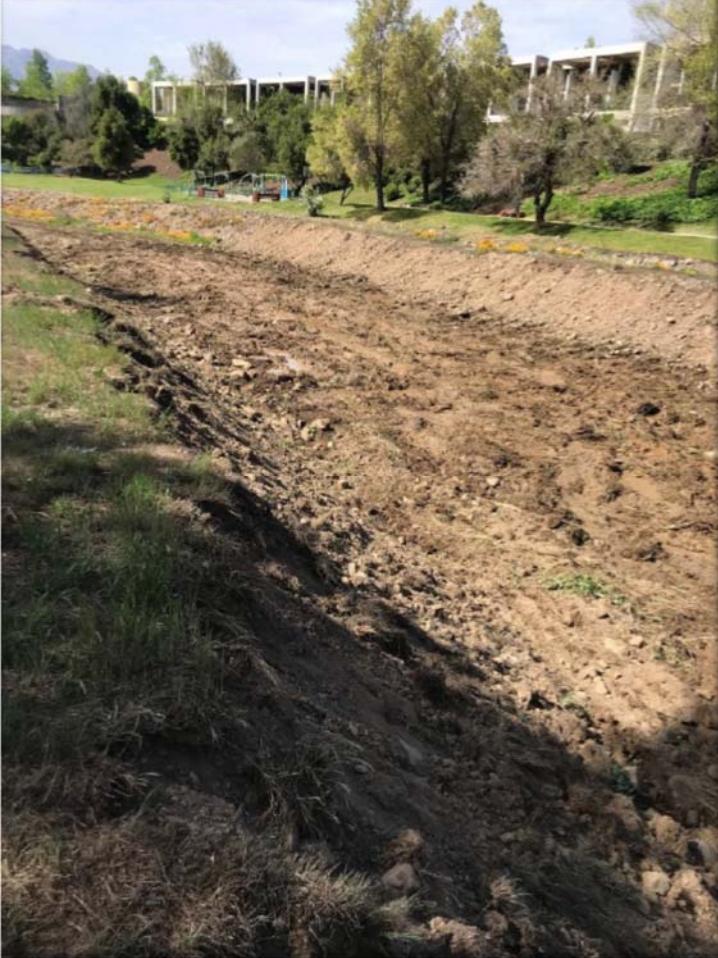
<b>Fotografía 5.</b> <b>Descripción de medio de prueba:</b> Vista del Estero Las Hualtatas 2 antes de las labores de limpieza. Fotografía extractada del Informe Técnico de la segunda etapa del contrato de mantención de cauces, de fecha enero de 2020, adjunto en el ANEXO 2 del presente Informe, antecedente 2., documento titulado '19. INFORME N° 2 ENERO 2020, EP2'.	<b>Fotografía 6.</b> <b>Descripción de medio de prueba:</b> Vista del Estero Las Hualtatas 2 después de las labores de limpieza. Fotografía extractada del Informe Técnico de la segunda etapa del contrato de mantención de cauces, de fecha enero de 2020, adjunto en el ANEXO 2 del presente Informe, antecedente 2., documento titulado '19. INFORME N° 2 ENERO 2020, EP2'.

2. Cabe destacar que de la revisión del Informe Técnico que reporta la ejecución de la segunda etapa del contrato (documento titulado ‘19. INFORME N°2 ENERO 2020, EP2’, ANEXO 2 del presente Informe, antecedente 2.), se desprende que el titular aumentó los metros lineales de limpieza en algunos de los cauces respecto de lo considerado originalmente en las bases de la licitación, a saber: 350 metros para el Estero Las Hualtatas 2, 84 metros para la Quebrada El Peumo y 102 metros para la Quebrada Los Loros. En cualquier caso, dichos cauces no corresponden a aquellos más cercanos a las áreas bajo protección oficial (ver **punto 1** anterior y **Figura 3**), y por ende la extensión de metros lineales antes referida no ha implicado la realización de labores al interior de dichas áreas.

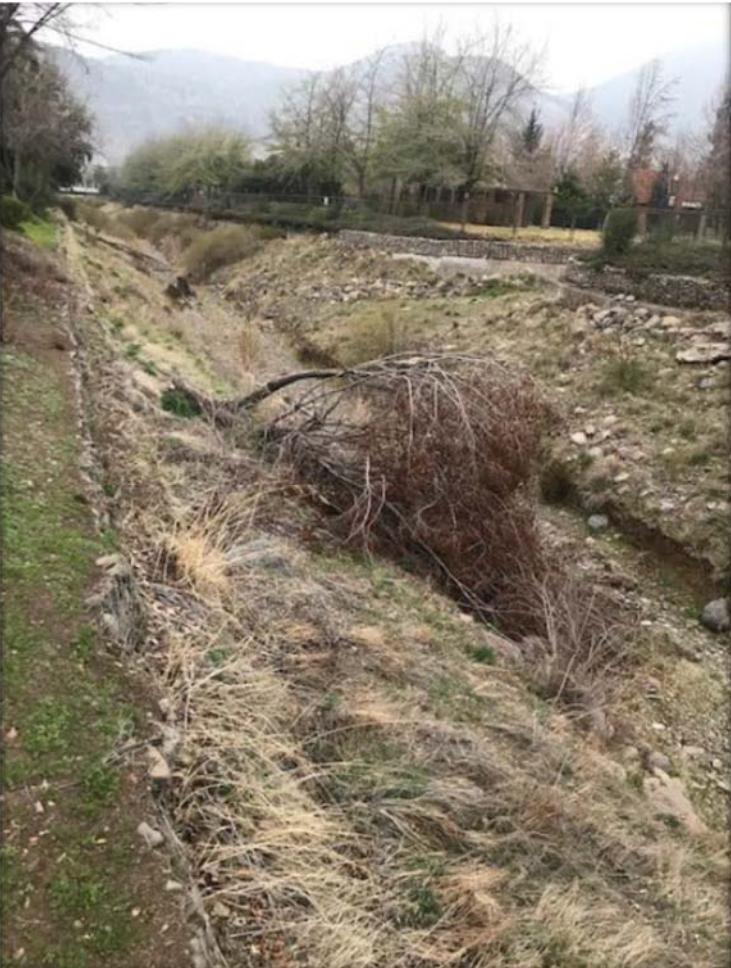
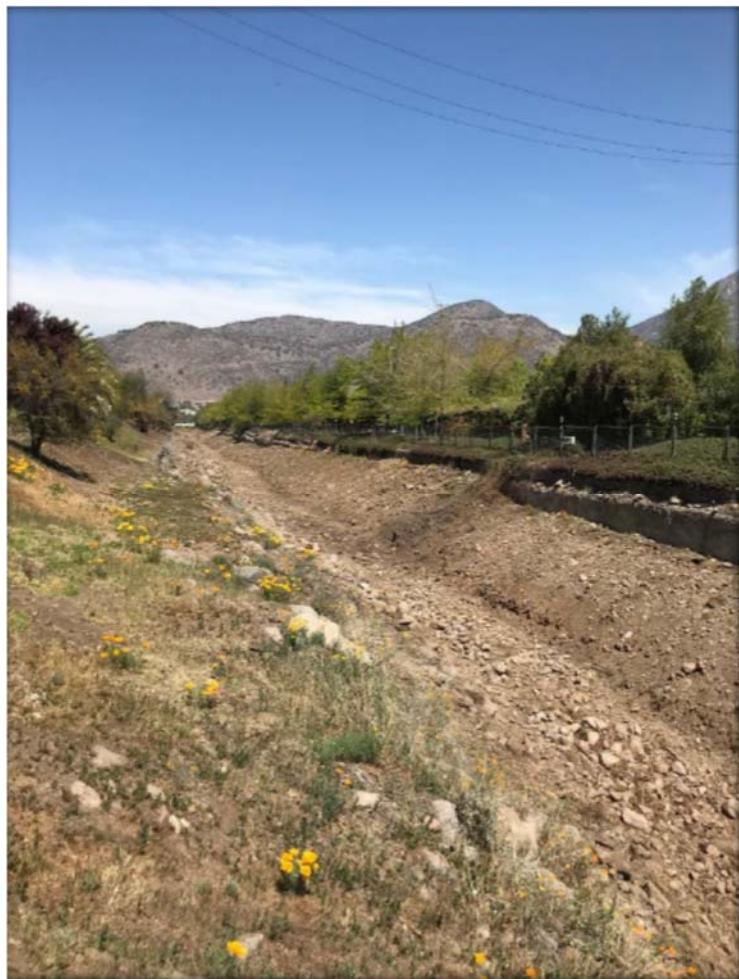
<b>Fotografía 7.</b> <b>Descripción de medio de prueba:</b> Vista del Estero Las Hualtatas 3 antes de las labores de limpieza. Fotografía extractada del Informe Técnico de la segunda etapa del contrato de mantención de cauces, de fecha enero de 2020, adjunto en el ANEXO 2 del presente Informe, antecedente 2., documento titulado '19. INFORME N° 2 ENERO 2020, EP2'.	<b>Fotografía 8.</b> <b>Descripción de medio de prueba:</b> Vista del Estero Las Hualtatas 3 después de las labores de limpieza. Fotografía extractada del Informe Técnico de la segunda etapa del contrato de mantención de cauces, de fecha enero de 2020, adjunto en el ANEXO 2 del presente Informe, antecedente 2., documento titulado '19. INFORME N° 2 ENERO 2020, EP2'.

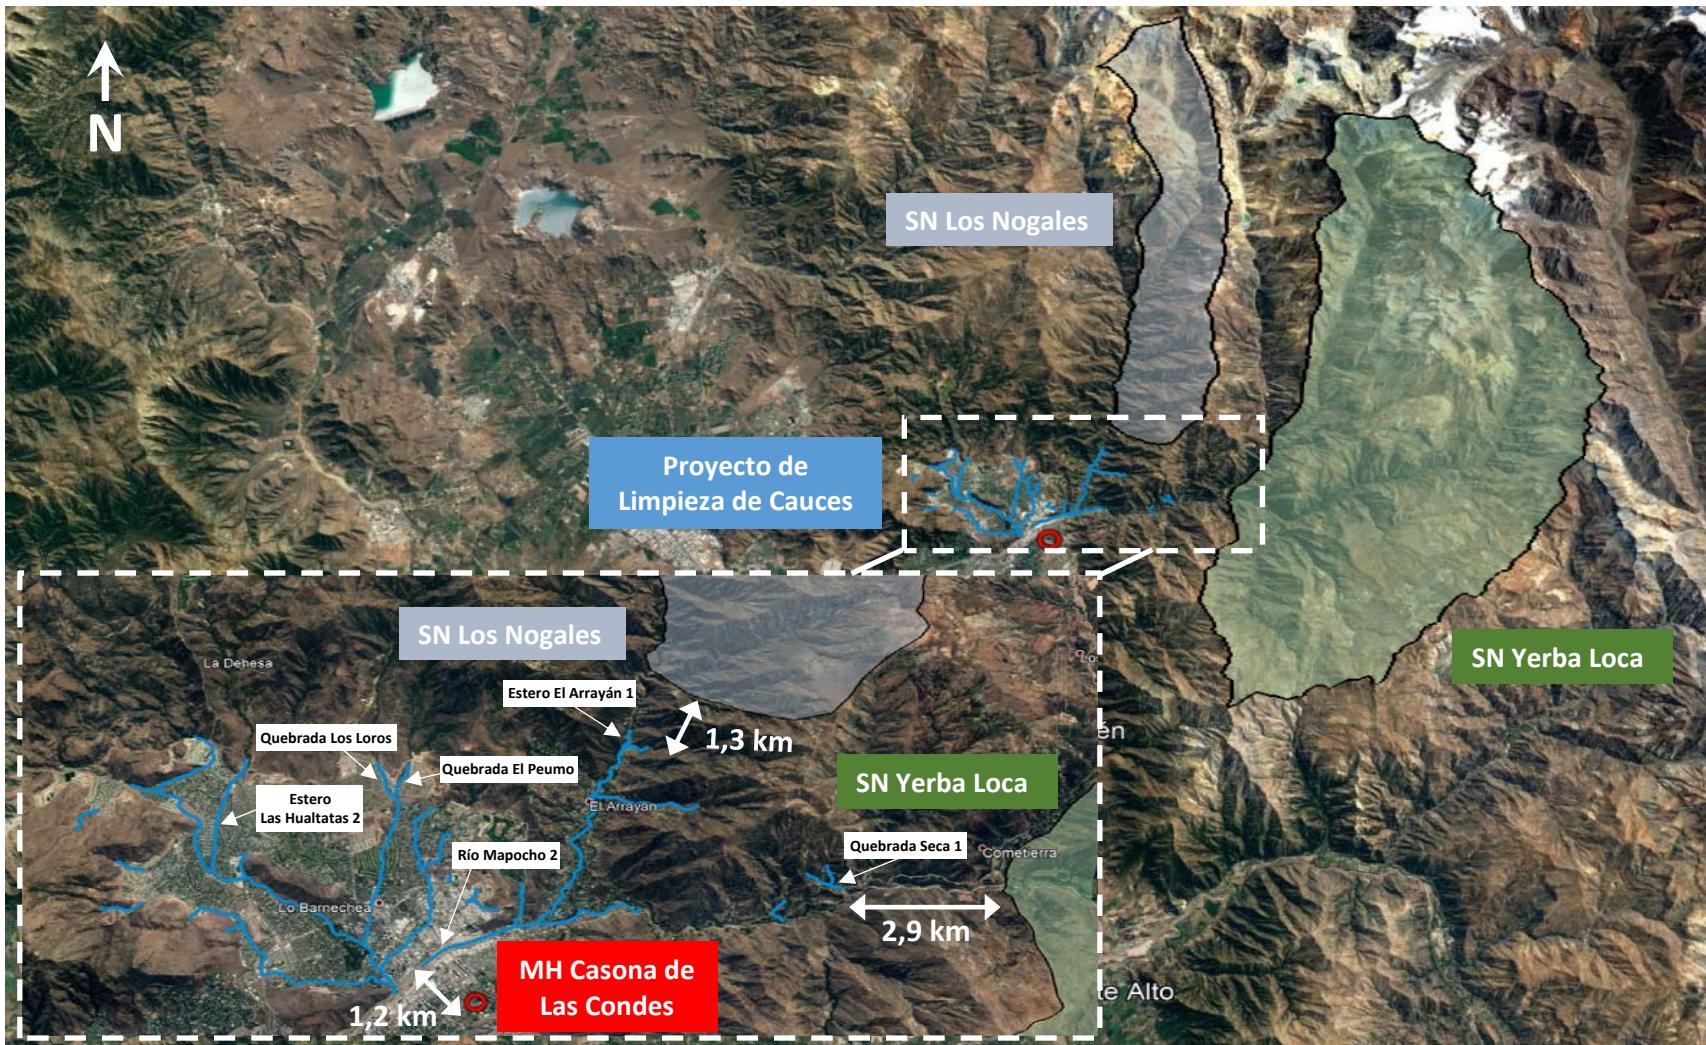
Figura 3.

**Descripción medio de prueba:** Ubicación del proyecto de limpieza de cauces respecto de las áreas colocadas bajo protección oficial Santuario de la Naturaleza (SN) 'Los Nogales', Santuario de la Naturaleza (SN) 'Yerba Loca' y Monumento Histórico (MH) 'Casona de Las Condes'. Se observa que el proyecto se encuentra fuera de dichas áreas, aproximadamente a 1,3 kilómetros, 2,9 kilómetros y 1,2 kilómetros, respectivamente. Elaboración propia en base a los antecedentes de la licitación del proyecto y a las cartografías oficiales del Ministerio de Medio Ambiente y del Consejo de Monumentos Nacionales.

1. Como se observa en la **Figura 3**, los cauces donde han sido ejecutadas las actividades no se encuentran dentro de un área colocada bajo protección oficial. En efecto, las áreas bajo protección más cercanas al proyecto corresponden a los Santuarios de la Naturaleza ‘Los Nogales’ y ‘Yerba Loca’, y al Monumento Histórico ‘Casona de Las Condes’, ubicados aproximadamente a 1,3 kilómetros, 2,9 kilómetros y 1,2 kilómetros de los cauces más próximos contemplados en el proyecto de limpieza (Estero El Arrayán 1, Quebrada Seca 1 y Río Mapocho 2, respectivamente).
