INFORME TÉCNICO DE FISCALIZACIÓN AMBIENTAL

Requerimiento de Ingreso al SEIA

PROYECTO DE URBANIZACION Y LOTEOS COSTA DE MONTEMAR VI ETAPA

DFZ-2020-2436-V-SRCA

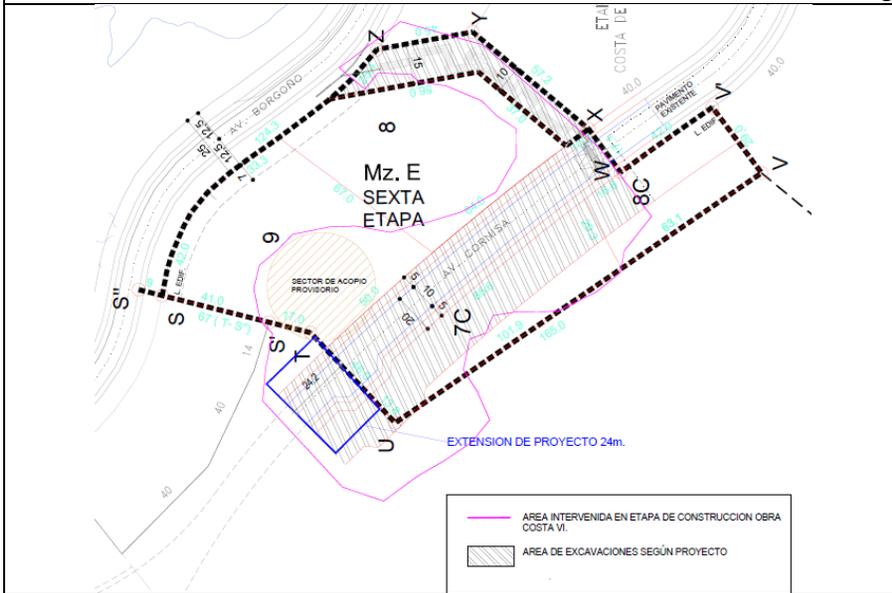
Figura N°2

En el plano elaborado por la empresa, se aprecia en líneas punteadas color negro el perímetro del área de 1,7 Ha. que considera el “Proyecto de Urbanización y Loteo Costa de Montemar VI Etapa”. En color rosado, se aprecia el área intervenida durante la etapa de construcción y en achurado color gris se aprecia el área de excavaciones del proyecto.

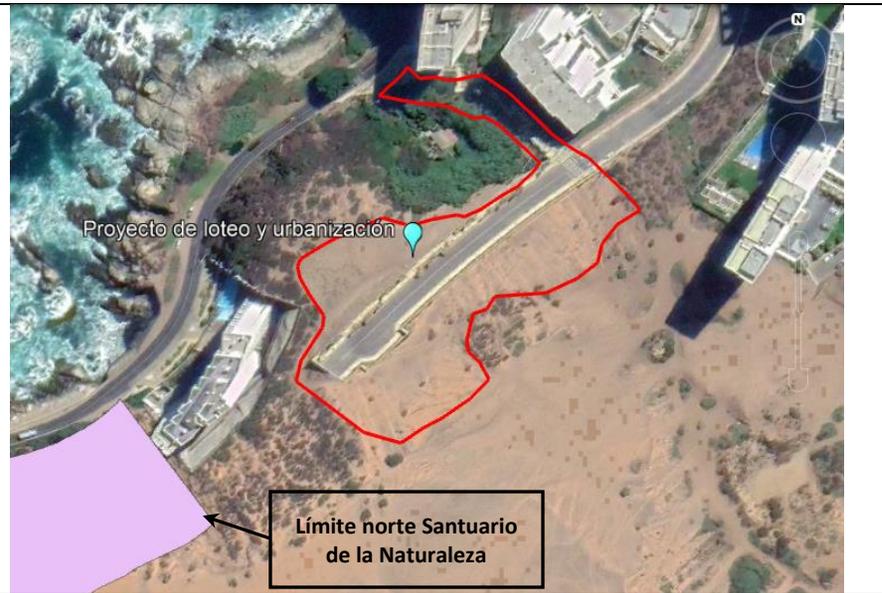
Figura N°3

En la figura se aprecia en color rojo el polígono del área intervenida (1,1 Ha) durante la etapa de construcción del Proyecto de Urbanización y Loteo Costa de Montemar VI Etapa constatada en inspección SMA del 8.01.2020.

- u) En fiscalización realizada en terreno el 8 de enero de 2020, se constató que la construcción del proyecto “Urbanización y Loteo Costa de Montemar VI Etapa” ha ocasionado disminución de la superficie (2.626 m²)¹¹ y volumen (de 23.914 m³)¹² de la duna relictual en el área de influencia del proyecto en donde también se encuentra el Santuario de la Naturaleza, en cuyo contexto dicha duna constituye uno de sus objetos de protección ambiental de acuerdo al DS N°45/2012.

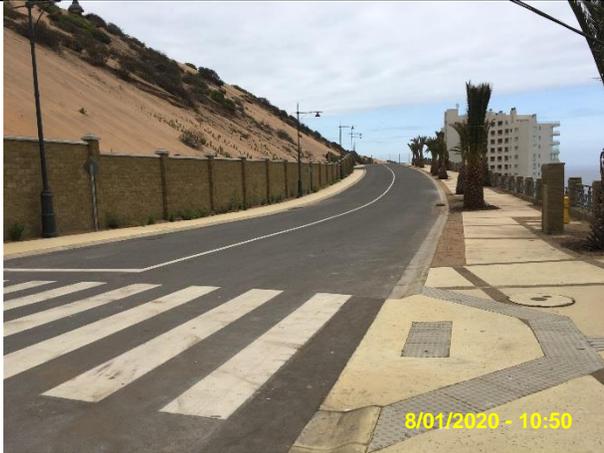
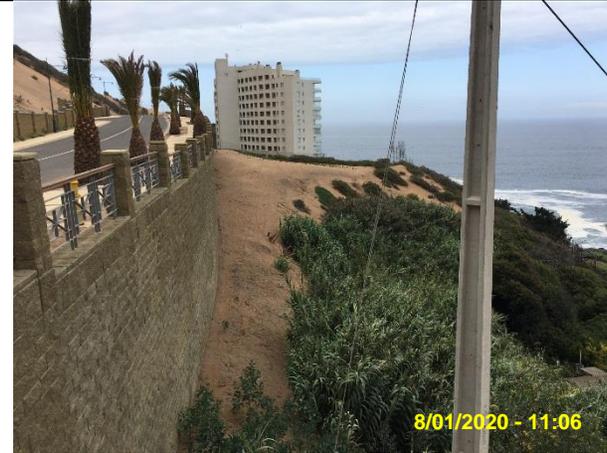
Fotografía N°1	Fecha: 8 de enero de 2020.		Fotografía N°2	Fecha: 8 d de enero de 2020.	
Coordenadas UTM WGS84 Huso 19	Norte: 6.352.859 m.	Este: 261.649 m.	Coordenadas UTM WGS84 Huso 19	Norte: 6.352.894 m.	Este: 261.681 m.

Descripción del medio de prueba:
 En la Fotografía N°1 se visualiza la extensión de la calle cornisa construida y el muro oriente que separa a dicha calle del campo dunar. En la Fotografía N°1, se visualiza el muro poniente que separa a la calle cornisa de los lotes 8 y 9 del terreno del proyecto de loteo y urbanización.

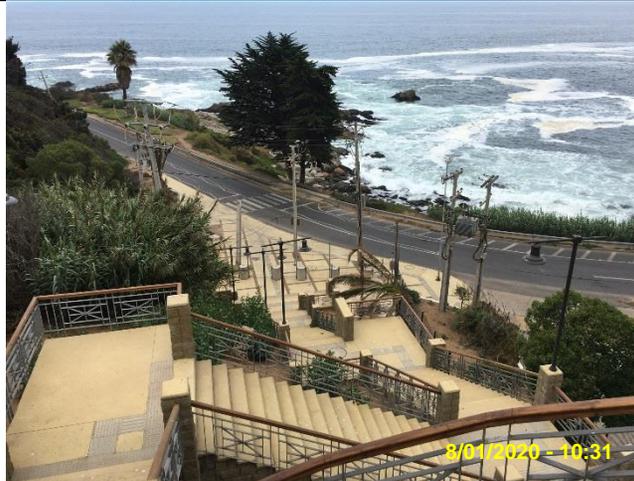
Fotografía N°3	Fecha: 8 de enero de 2020.	
Coordenadas UTM WGS84 Huso 19	Norte: 6.352.934 m.	Este: 261.625 m.

Descripción del medio de prueba:
 En la imagen se visualiza la bajada peatonal del proyecto, construida, hacia la Avenida Borgoño que conecta a Concón con Viña del Mar en el borde costero.

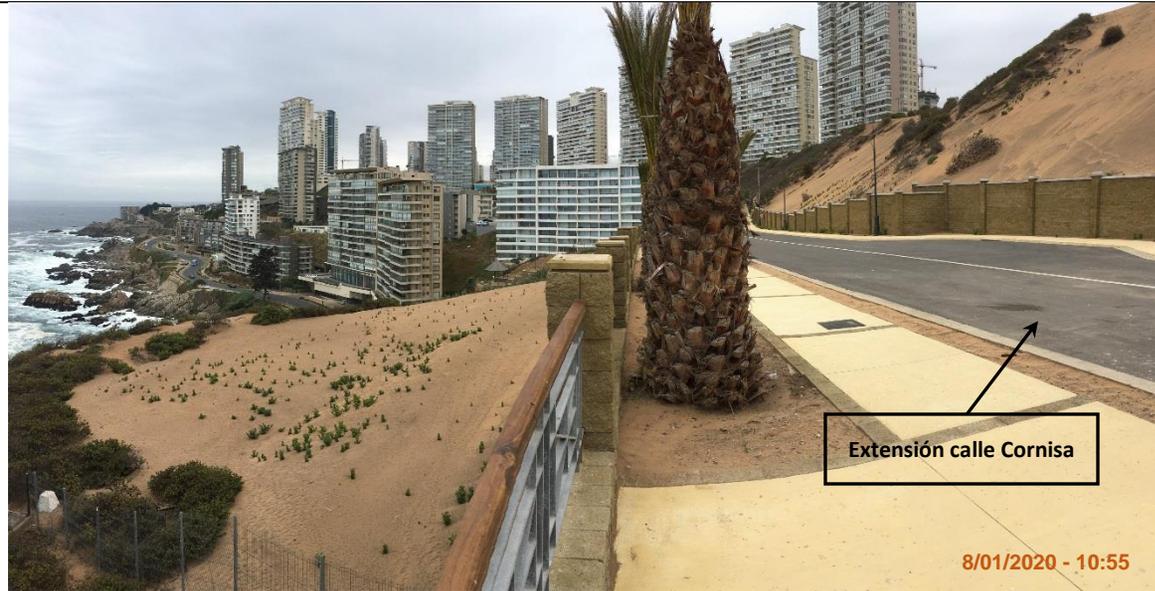
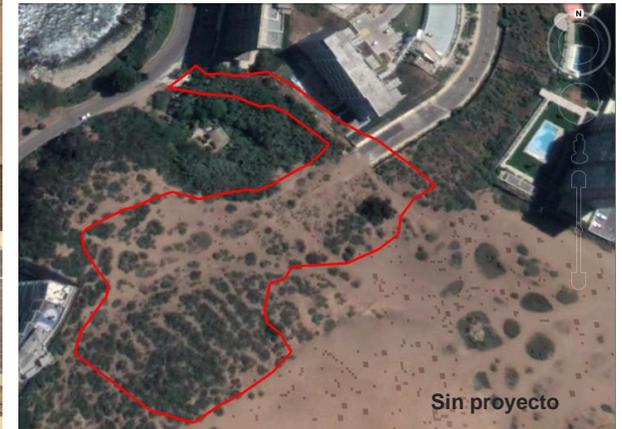
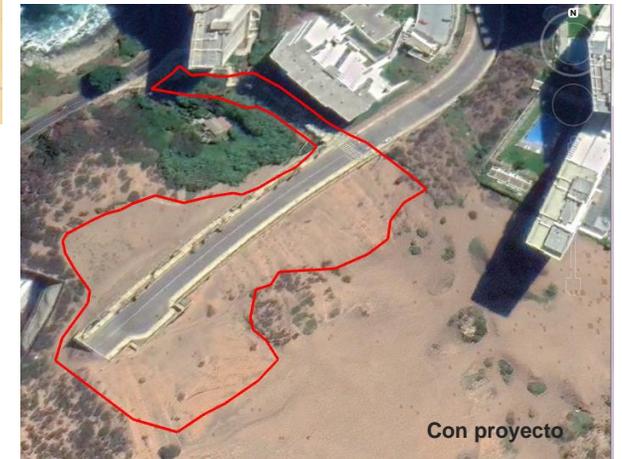
Fotografía N°4	Fecha: 8 de enero de 2020.	
Coordenadas UTM WGS84 Huso 19	Norte: 6.352.859 m.	Este: 261.683 m.
Descripción del medio de prueba:		
Vista lateral desde el límite sur-poniente, desde donde se visualiza la fragmentación de la continuidad natural de la duna por la construcción de la extensión de la calle Cornisa y sus muros. A la derecha, las imágenes muestran la situación sin y con proyecto, con respecto a la intervención del campo dunar.

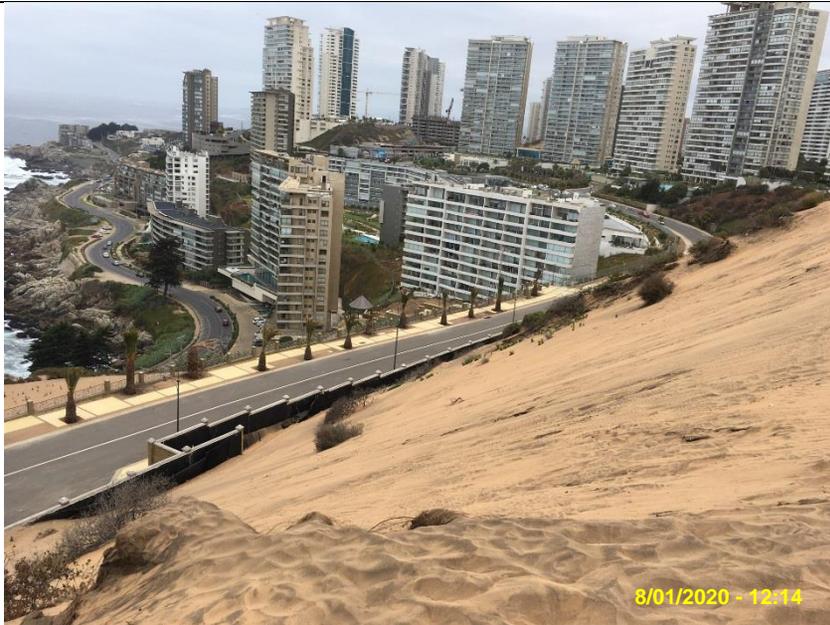
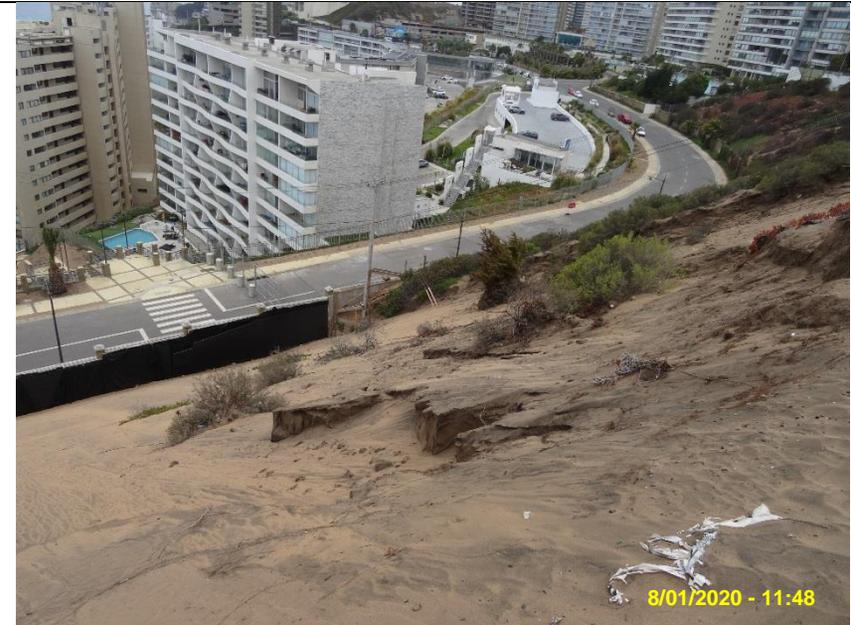
Fotografía N°5	Fecha: 8 de enero de 2020.		Fotografía N°6	Fecha: 8 de enero de 2020.	
Coordenadas UTM WGS84 Huso 19	Norte: 6.352.820 m.	Este: 261.629 m.	Coordenadas UTM WGS84 Huso 19	Norte: 6.352.880 m.	Este: 261.717 m.
Descripción del medio de prueba: En la imagen se muestra una vista general del desplazamiento de duna y talud artificial generado por la construcción de la extensión de la calle Cornisa y sus muros.			Descripción del medio de prueba: En esta segunda imagen se visualiza evidencia de fractura y deslizamiento de duna.

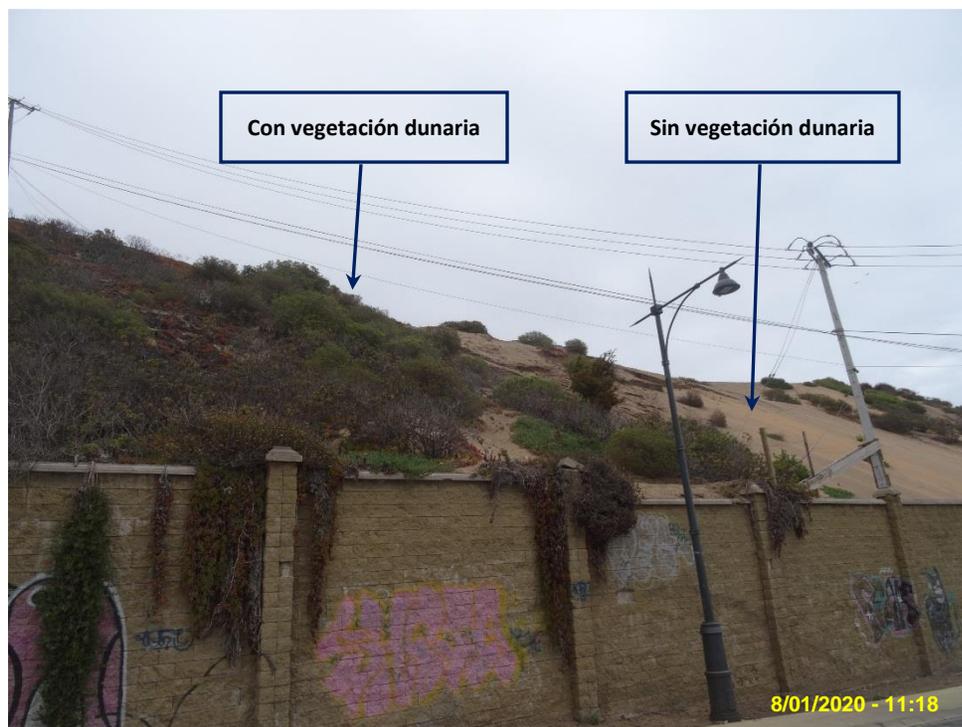
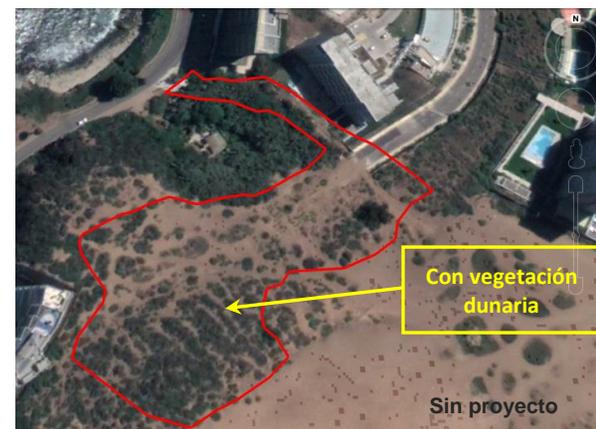
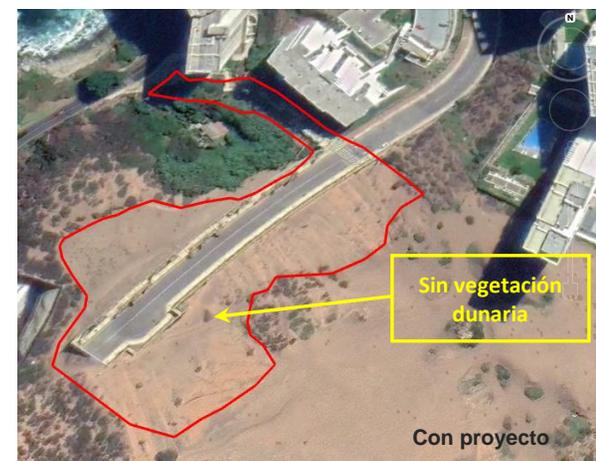
Fotografía N°7	Fecha: 8 de enero de 2020.	
Coordenadas UTM WGS84 Huso 19	Norte: 6.352.891 m.	Este: 261.721 m.

Descripción del medio de prueba:
 En la imagen izquierda se aprecia ausencia de vegetación dunaria en el sector del campo dunar afectado por el desplazamiento de la duna y generación de un talud artificial por la construcción de la extensión de la calle Cornisa y sus muros. A la derecha, en las imágenes satelitales se visualiza la presencia de vegetación dunaria antes de la intervención por parte del proyecto y la situación sin vegetación luego de la intervención.

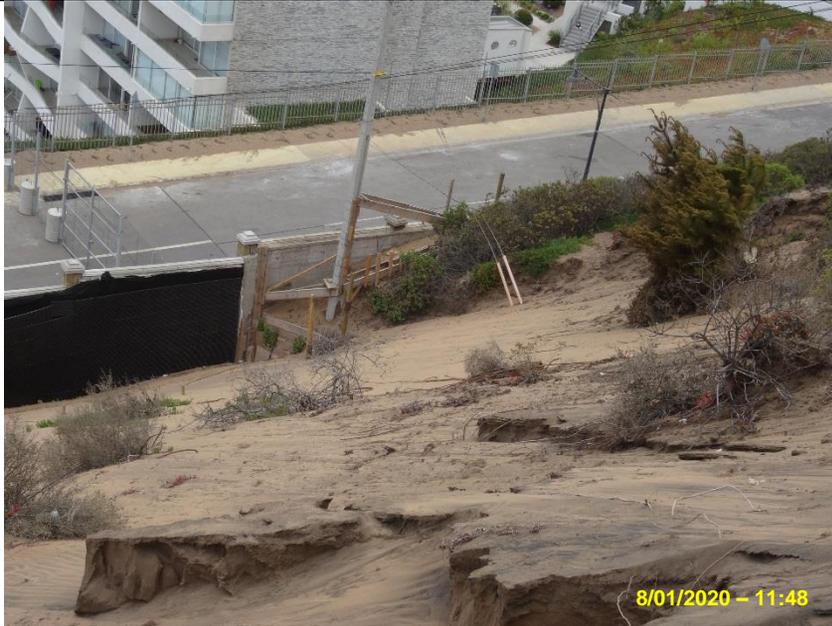
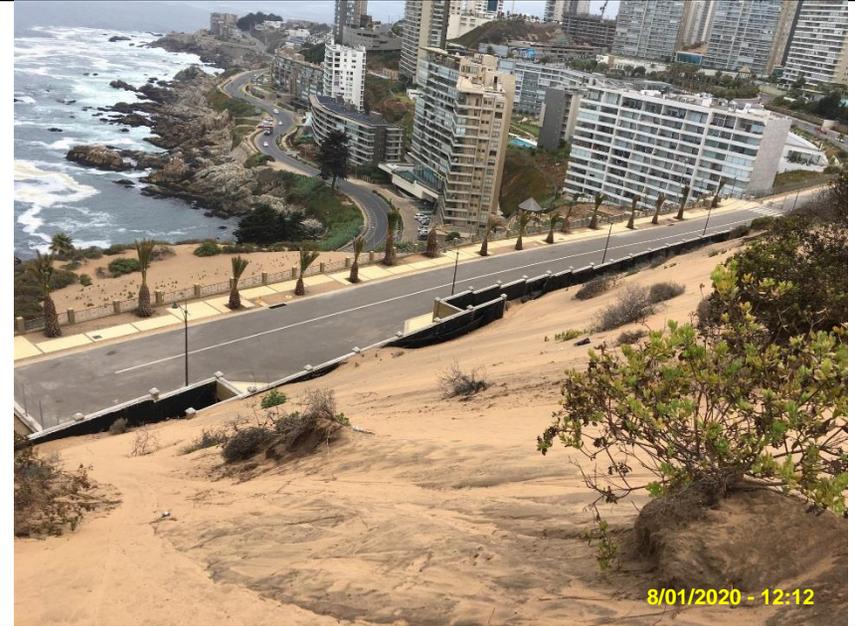
Fotografía N°8	Fecha: 8 de enero de 2020.		Fotografía N°9	Fecha: 8 de enero de 2020.	
Coordenadas UTM WGS84 Huso 19	Norte: 6.352.880 m.	Este: 261.717 m.	Coordenadas UTM WGS84 Huso 19	Norte: 6.352.779 m.	Este: 261.627 m.
Descripción del medio de prueba:					
En las dos imágenes se aprecian remanentes de vegetación dunaria como resultado del deslizamiento de dunas, a causa de las obras del proyecto.

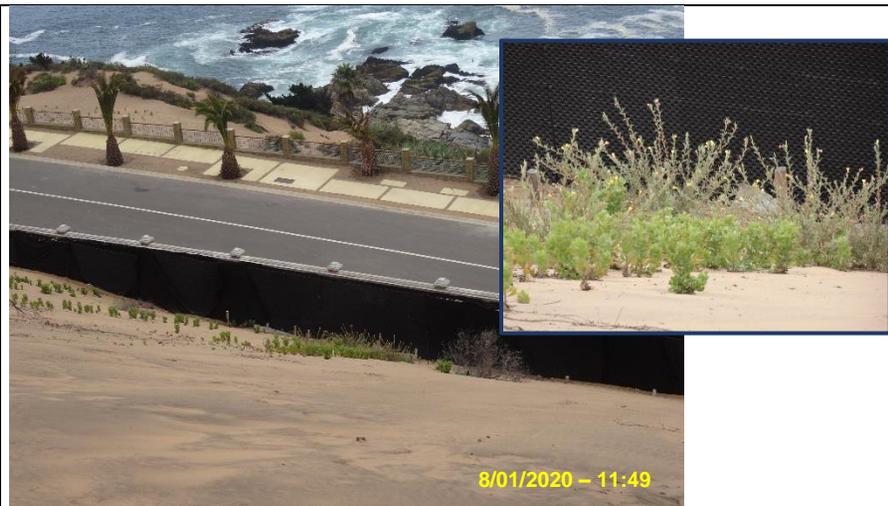
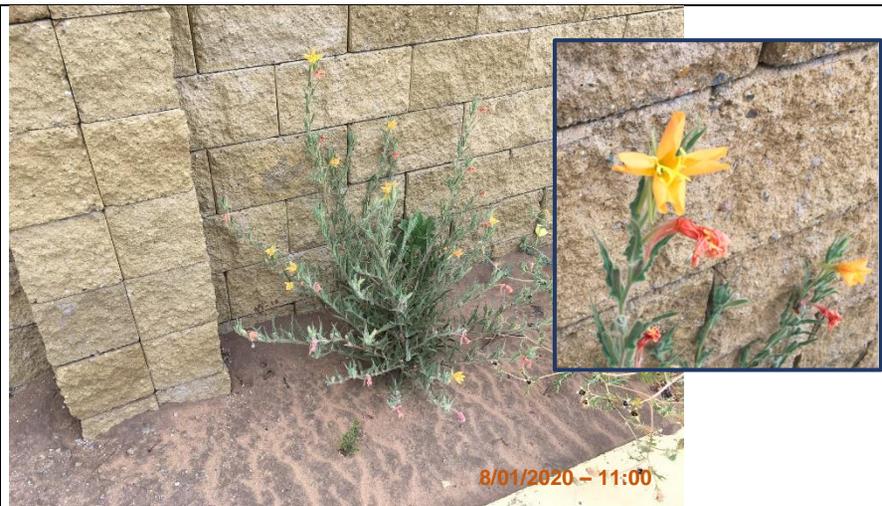
Fotografía N°10	Fecha: 8 de enero de 2020.		Fotografía N°11	Fecha: 8 de enero de 2020.	
Coordenadas UTM WGS84 Huso 19	Norte: 6.352.870 m.	Este: 261.685 m.	Coordenadas UTM WGS84 Huso 19	Norte: 6.352.885 m.	Este: 261.689 m.

- g) Del registro fotográfico captado en terreno, se identificó la presencia de cinco individuos de la planta herbácea *Oenothera sp.*, los cuales se desarrollaban sobre la duna intervenida con motivo del corte del terreno que tuvo que realizarse para la ejecución de las obras de urbanización. Además, se constató un sexto individuo creciendo a entre el muro orientado y la vereda de la extensión de la calle Cornisa (Fotografías N°10 y N°11).

Descripción del medio de prueba:
 En la fotografía 10 se muestra la localización de 5 individuos de *Oenothera sp.* en flor constatados en la duna intervenida al momento de la inspección. En la fotografía 11 se muestra a un sexto individuo de *Oenothera sp.* en flor, visualizado en un espacio situado entre el muro oriente y vereda de la extensión de la calle Cornisa.

- v) En tanto, la identificación de 6 individuos de una planta del género *Oenothera* pone de manifiesto, la necesidad de determinar si los ejemplares hallados corresponderían o no a la especie “en peligro crítico” *Oenothera grisea* a fin de dilucidar si se configura o no un riesgo sobre sus poblaciones y hábitat, considerando que la componente flora constituye uno de los objetos de protección ambiental de acuerdo al DS N°45/2012 y también se encuentra presente en el área de influencia del proyecto, y cuyo marco adecuado de análisis es el Sistema de Evaluación de Impacto Ambiental, tratándose de proyectos o actividades susceptibles de causar impacto ambiental que obligatoriamente deban someterse a su procedimiento.

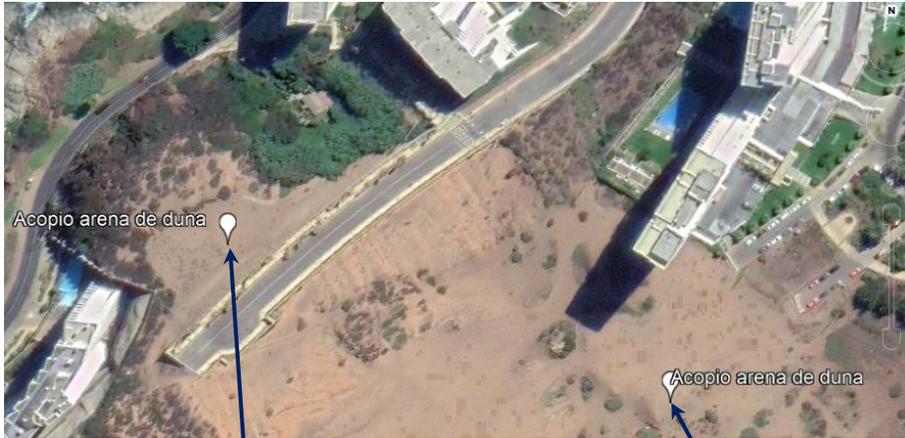
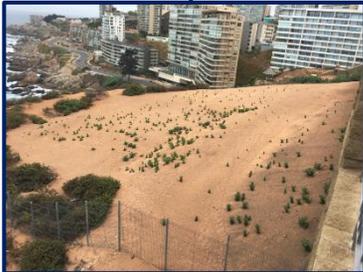
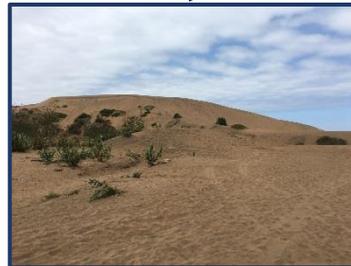
Fotografía N°12

- h) Fuera del área del proyecto de urbanización, se realiza recorrido por sector del campo dunar de propiedad del Titular situado al final de calle Costa de Montemar, constatándose la existencia de 2 acopios de material correspondiente a remanente de arena de duna que se extrajo por la construcción de las obras de la extensión de la calle Cornisa ya finalizadas y que también fueron observados en inspección del 8 de febrero de 2019 (Fotografías N°12 y N°13).

En las imagen se aprecia ubicación de evidencia de acopio de duna extraída durante las excavaciones para la construcción de la calle cornisa, en el marco del proyecto de loteo y urbanización.

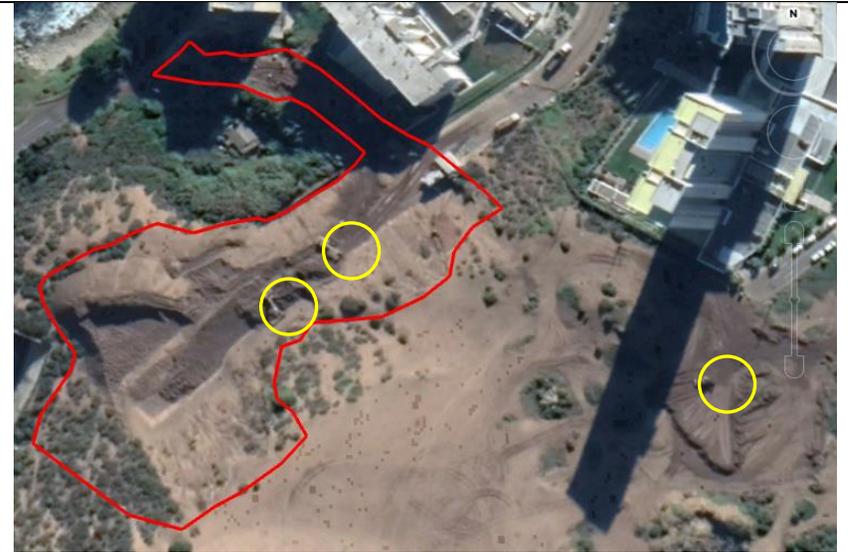
Fotografía N°13

Imagen Google Earth del 26.06.2016 en donde se aprecian los trabajos de excavación en el campo dunar para las obras del proyecto de loteo y urbanización. En círculos color amarillo se aprecia el uso de máquinas retroexcavadora en el área de la extensión de la calle cornisa y en el área de acopio de duna extraída.
