INFORME TÉCNICO DE FISCALIZACIÓN AMBIENTAL

TERMINAL MARÍTIMO PUERTO VENTANAS

DFZ-2019-2329-V-PPDA

SEPTIEMBRE - DICIEMBRE 2019

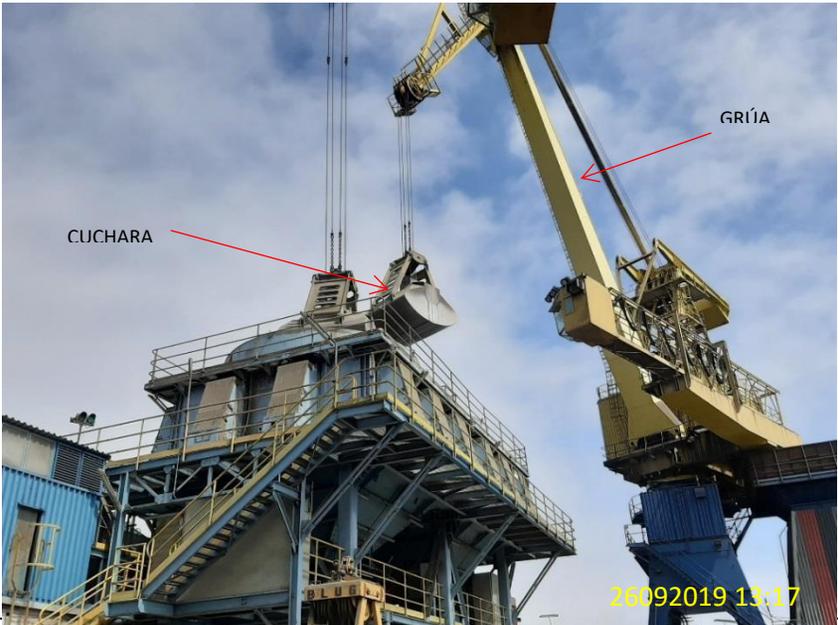
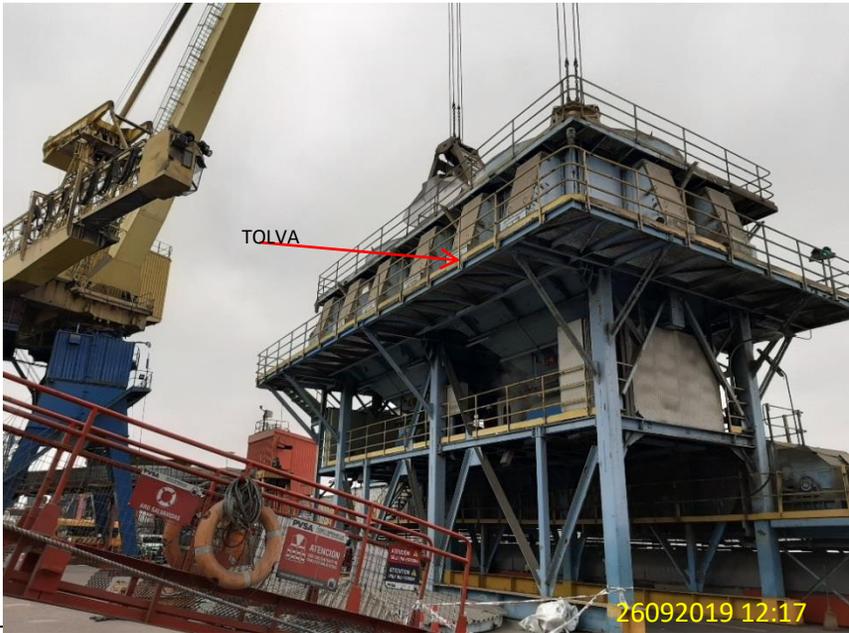
- e. Cabe hacer presente, que el Plan Operacional, Resolución N° 28/2019, no hace referencia a un producto en específico para la presente medida, por lo que no excluye al Clinker de las operaciones de descarga realizadas en el sitio 5, mediante cuchara y tolva.
- f. De la actividad de fiscalización, si bien se constató que durante las faenas de descarga las cucharas eran introducidas al interior de las tolvas, no fue posible determinar o evidenciar mediante algún registro verificador, el rango de capacidad con que las tolvas se encontraban operando (Fotografías 1 y 2)

Fotografía 1.	Fecha: 26-09-2019				
Coordenadas UTM DATUM WGS84 HUSO 19H	Norte: 6.373.371 (m)	Este: 266.267 (m)	Coordenadas UTM DATUM WGS84 HUSO 19H	Norte: 6.373.371 (m)	Este: 266.267 (m)
Descripción del medio de prueba: Registros de maniobra desde cuchara de grúa N° 1 y descarga de producto en Tolva N° 1, sitio 5.			Descripción del medio de prueba: Registros de maniobra desde cuchara de grúa N° 2 y descarga de producto en Tolva N° 2, sitio N° 5.

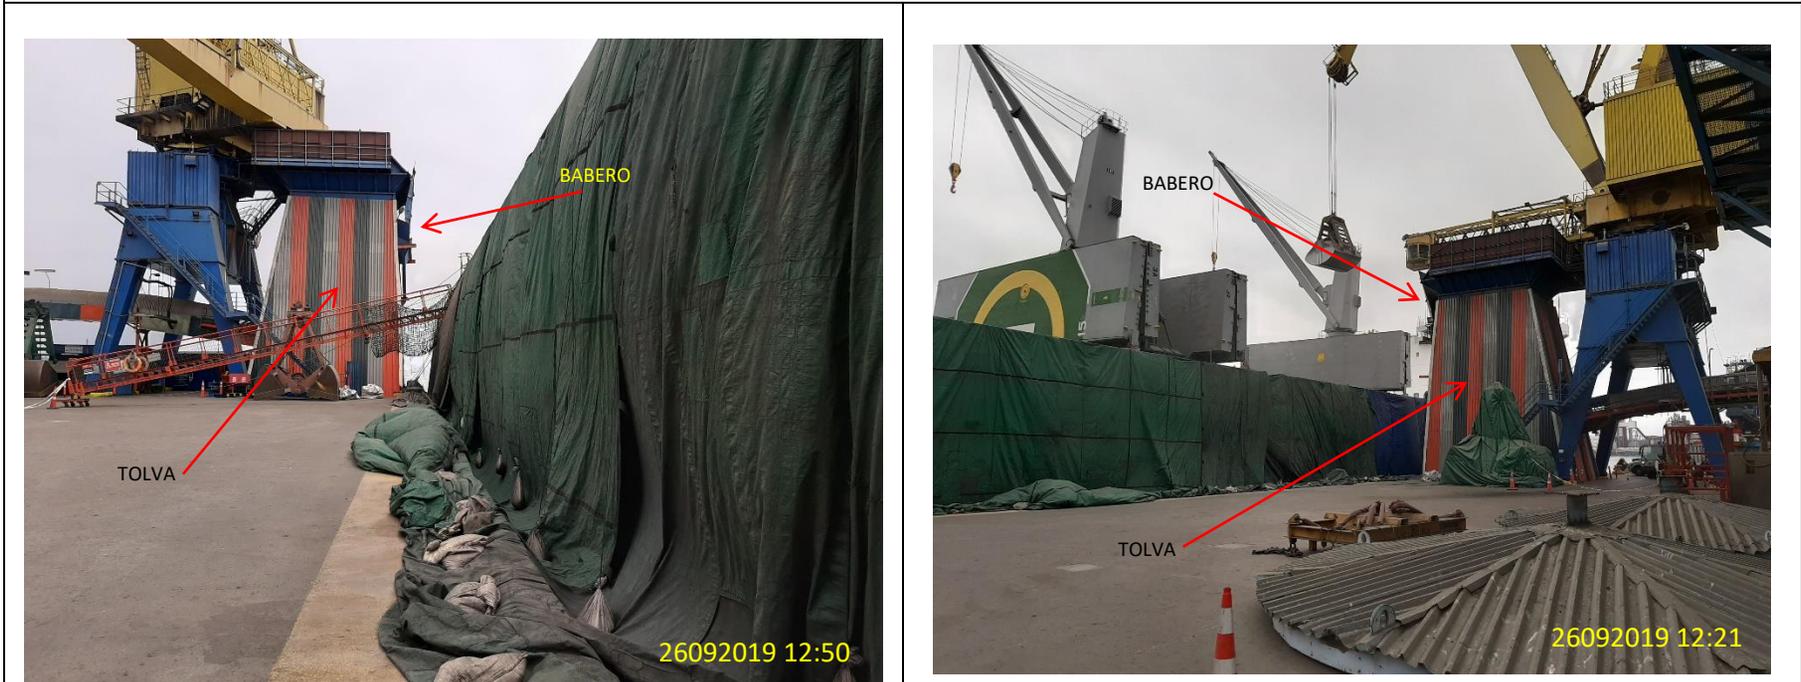
De la actividad de fiscalización ambiental realizada, es posible establecer que el titular cuenta con baberos implementados en las tolvas, no obstante, éstos no se encontraban extendidos mientras se ejecutaban las faenas de descarga de Clinker, según establece el Plan operacional.

Fotografía 3	Fecha: 26-09-2019		Fotografía 4	Fecha: 26-09-2019	
Coordenadas UTM DATUM WGS84 HUSO 19H	Norte: 6.373.376 (m)	Este: 266.284 (m)	Coordenadas UTM DATUM WGS84 HUSO 19H	Norte: 6.373.371 (m)	Este: 266.267 (m)
Descripción del medio de prueba: (Vista Este a Oeste): Babero alzado, en tolva fija N° 1, sitio N° 5.			Descripción del medio de prueba: (Vista Oeste a Este): Babero alzado, en tolva fija N° 2, sitio N° 5.

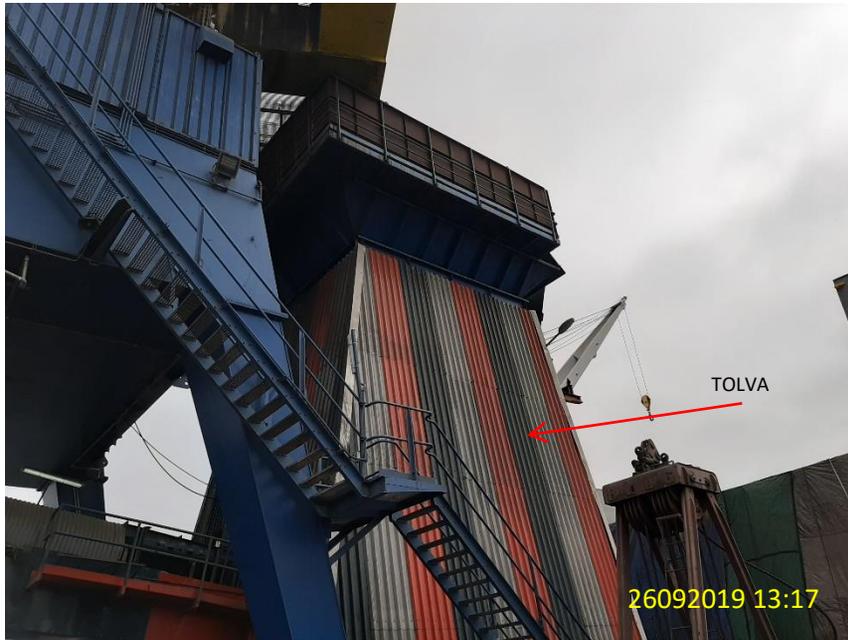
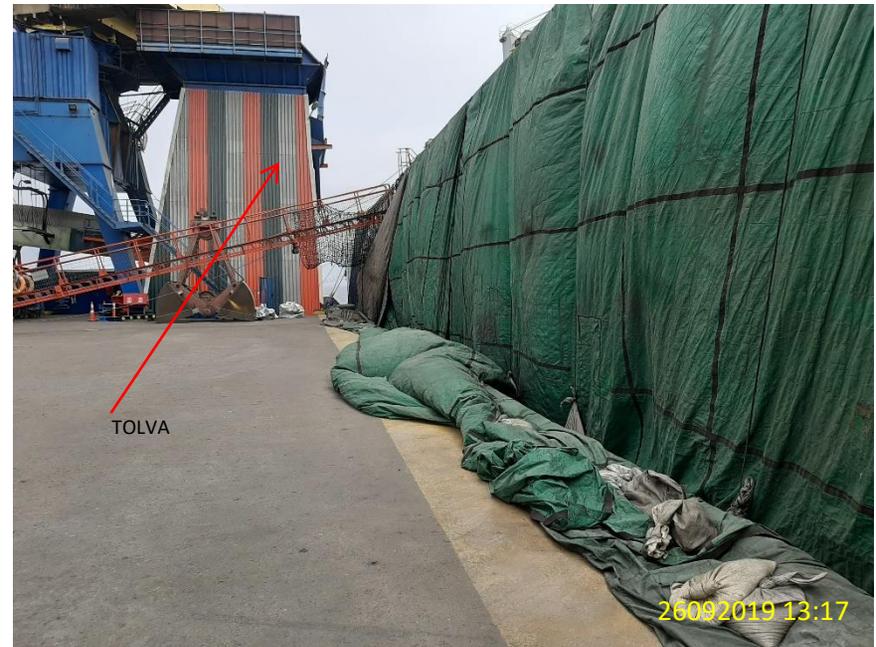
De la actividad de fiscalización realizada, se constata que el titular se ajustó a las medidas establecidas en el plan operacional, toda vez que se verificó que las tolvas existentes, contaban con cierre y sellado permanente en sus perímetros.

Fotografía 5	Fecha: 26-09-2019		Fotografía 6	Fecha: 26-09-2019	
Coordenadas UTM DATUM WGS84 HUSO 19H	Norte: 6.373.371 (m)	Este: 266.267 (m)	Coordenadas UTM DATUM WGS84 HUSO 19H	Norte: 6.373.376 (m)	Este: 266.284 (m)
Descripción del medio de prueba: Sellado permanente de Tolva estacionaria de Grúa 1, para graneles, sitio 5.			Descripción del medio de prueba: (Vista: De Este a Oeste) Registro de sellado perimetral con planchas de fibra, en Tolva 1, sitio 5.

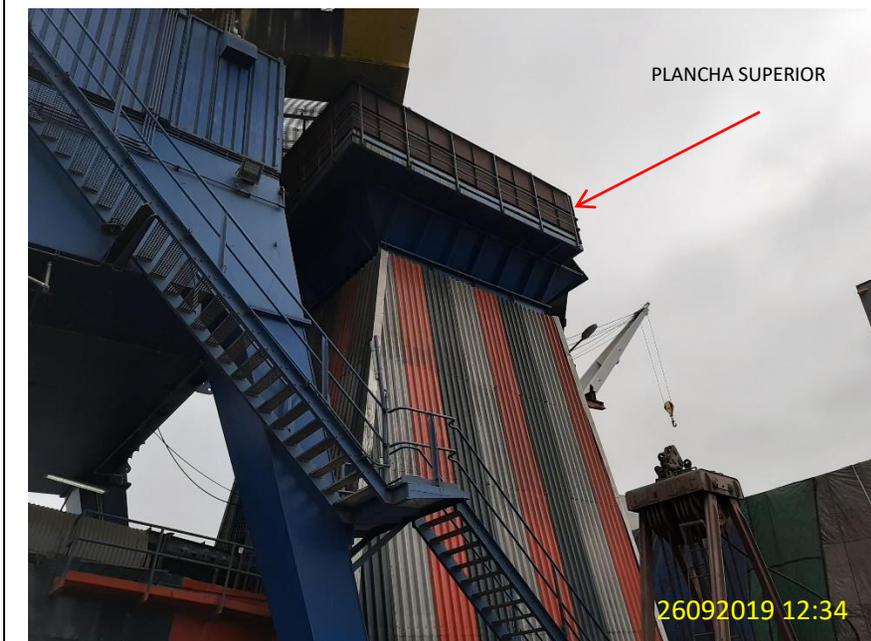
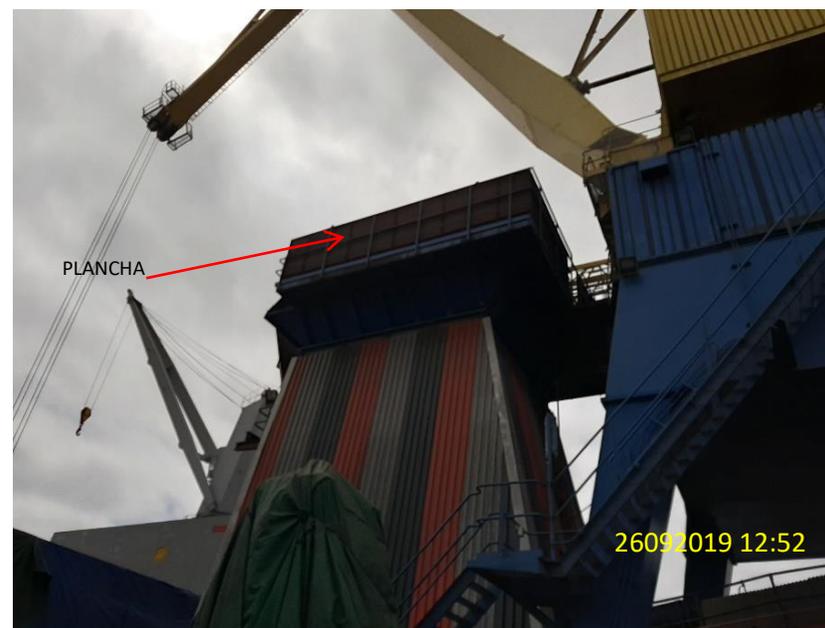
f. De la actividad de fiscalización efectuada, se constató que durante las faenas de descarga de granel (Clinker) en el sitio N° 5 del puerto, el titular contaba con un cierre perimetral de tres caras en el extremo superior de las tolvas existentes, las cuales correspondían a planchas metálicas.

Fotografía 7	Fecha: 26-09-2019		Fotografía 8	Fecha: 26-09-2019	
Coordenadas UTM DATUM WGS84 HUSO 19H	Norte: 6.373.371 (m)	Este: 266.267 (m)	Coordenadas UTM DATUM WGS84 HUSO 19H	Norte: 6.373.374 (m)	Este: 266.303 (m)
Descripción del medio de prueba: Registro fotográfico de cierre superior (3 caras) con plancha metálica en tolva N° 1, en sitio 5.			Descripción del medio de prueba: Registro fotográfico de cierre superior (3 caras) con plancha metálica en tolva N° 2, en sitio 5.

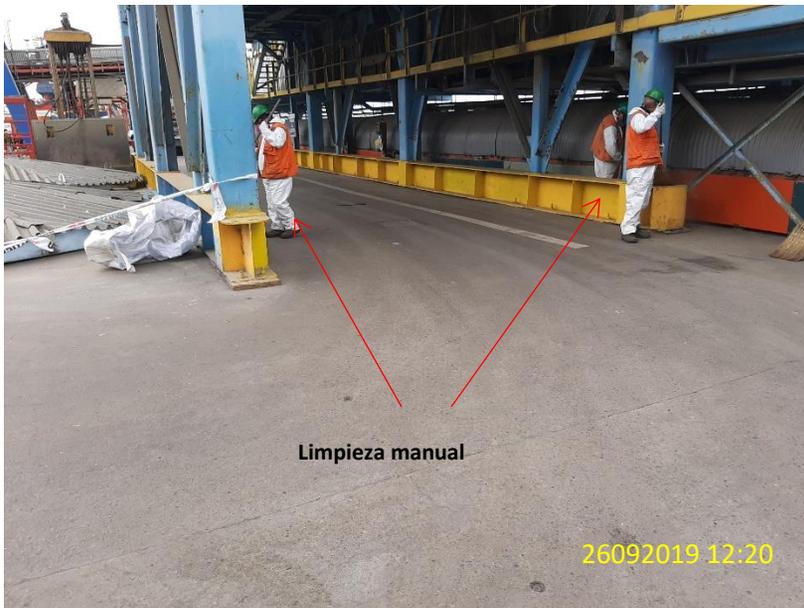
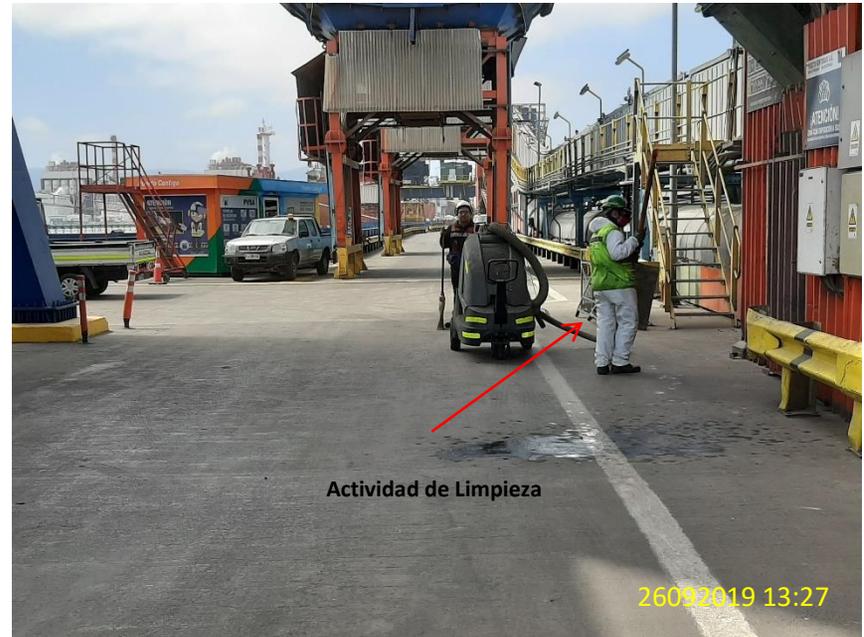
- b. Durante el desarrollo de la actividad de inspección, se constató que personal de la empresa portuaria realizaban actividades de limpieza manuales en el área externa del sistema de correas transportadoras para carbón, tal como se aprecia en las fotografías 11 y 12.

- d. De la actividad de inspección realizada y la revisión del medio verificador, se tiene que el titular si bien realizó trabajos de limpieza de losa y algunas instalaciones portuarias, no se efectuaron limpiezas sobre el sistema de transferencia de producto, principalmente en el sitio 3.

Fotografía 11	Fecha: 26-09-2019		Fotografía 12	Fecha: 26-09-2019	
Coordenadas UTM DATUM WGS84 HUSO 19H	Norte: 6.373.367 (m)	Este: 266.278 (m)	Coordenadas UTM DATUM WGS84 HUSO 19H	Norte: 6.373.367 (m)	Este: 266.278 (m)
Descripción del medio de prueba: Registros de trabajo de limpieza manual, en sectores laterales del muelle, aldaños a correa transportadora de granel.			Descripción del medio de prueba: Registros de movimientos asociados a limpiezas puntuales, en áreas externas y contornos de sistema de correa transportadora.

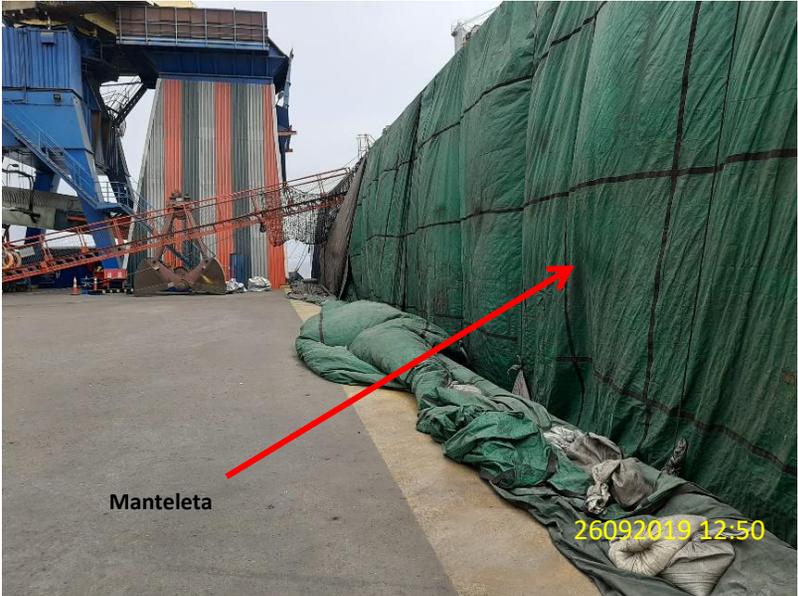
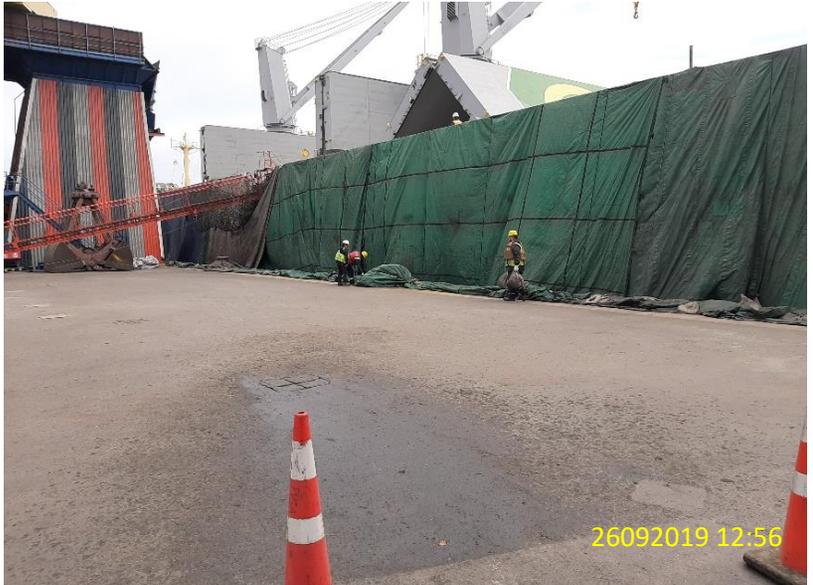
De la actividad de inspección realizada se tiene que el titular mantuvo el cumplimiento de la presente medida operacional establecida en el Plan operacional.

Fotografía 13	Fecha: 26-09-2019	Fotografía 14	Fecha: 26-09-2019
Coordenadas UTM DATUM WGS84 HUSO 19H	Norte: 6.373.376 (m)	Este: 266.284 (m)	Coordenadas UTM DATUM WGS84 HUSO 19H
			Norte: 6.373.376 (m)
			Este: 266.284 (m)
Descripción del medio de prueba: Registro fotográfico, de manteletas desplegadas entre el faldón de muelle y la nave, en sitio N° 5 del muelle.		Descripción del medio de prueba: Registro fotográfico de reposición y ajuste en tramo intermedio de manteletas, sitio N° 5 de muelle.

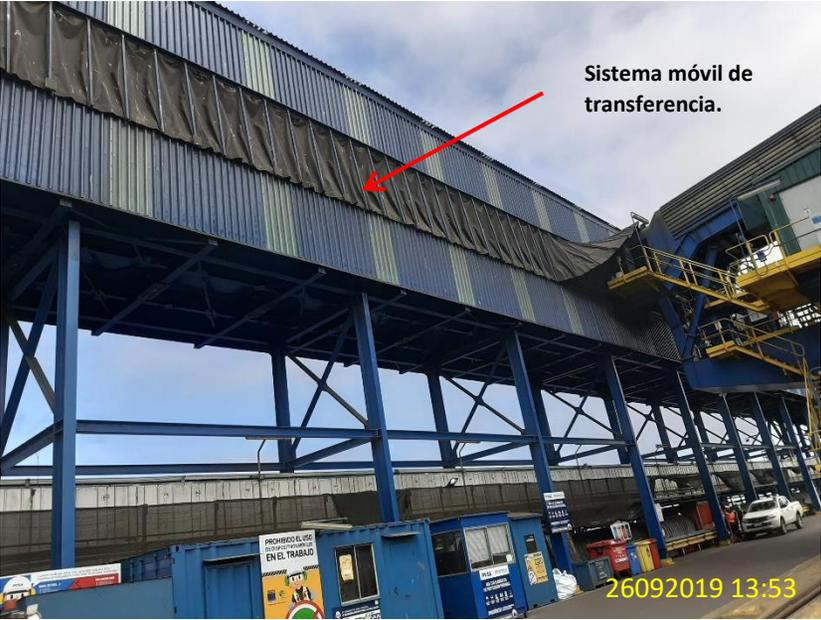
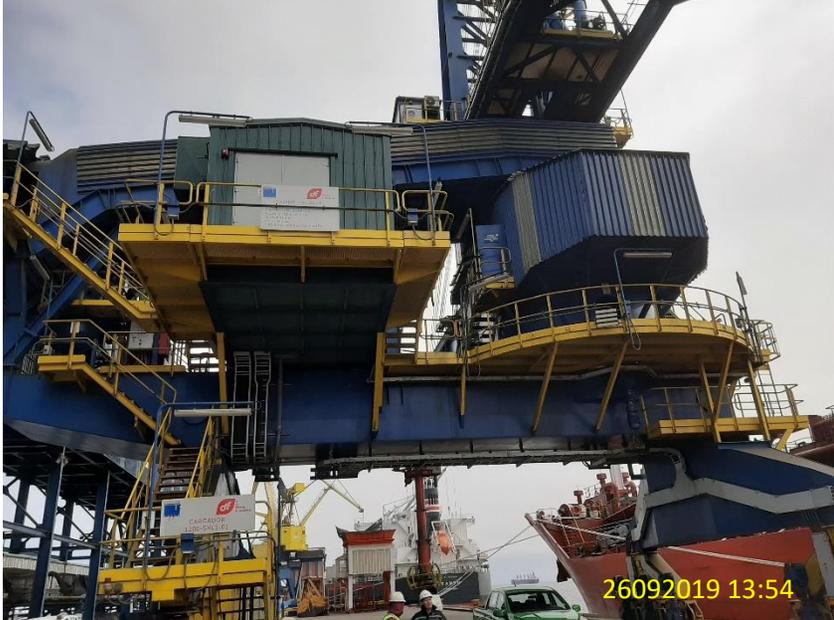
Fotografía 15	Fecha: 26-09-2019	Fotografía 16	Fecha: 26-09-2019
Coordenadas UTM DATUM WGS84 HUSO 19H	Norte: 6.373.384 (m)	Este: 266.572 (m)	Coordenadas UTM DATUM WGS84 HUSO 19H
			Norte: 6.373.384 (m)
			Este: 266.572 (m)

- a. Se realizó la actividad de fiscalización el día en que la Intendencia de la Región de Valparaíso decretó episodio crítico de contaminación (Anexo N° 2) y aquél en que la SEREMI de Medio Ambiente emitió el pronóstico Meteorológico, de acuerdo a Res. Ex N° 1/2019 (Anexo N° 3).
- b. Durante el recorrido por el sector N° 3 del muelle, se constató que los sistemas de correas transportadoras y sistema cargador para la operación de carga (embarque) de producto, se encontraban selladas y encapsuladas, no evidenciando tramos con fugas o aperturas, tal como se aprecia en Fotografías 15 y 16.
- c. De la actividad de fiscalización realizada en el puerto, se constataron que los tramos de cintas transportadoras y el sistema de carga pertenecientes al Sitio N° 3, se encontraban selladas y encapsuladas, sin evidenciar fugas o pérdida de producto en el sector.

Descripción del medio de prueba: Sistema móvil de transferencia y cintas transportadoras de embarque de producto, en sitio 3 del muelle.	Descripción del medio de prueba: Estación de transferencia y cargador, con sistema encapsulado de embarque de producto, de muelle a nave, sitio 3 de muelle.
---	---

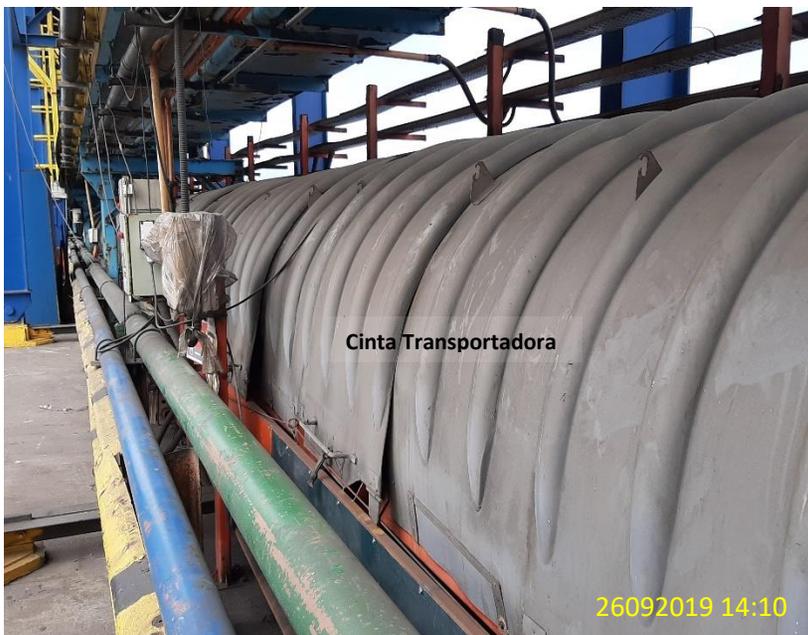
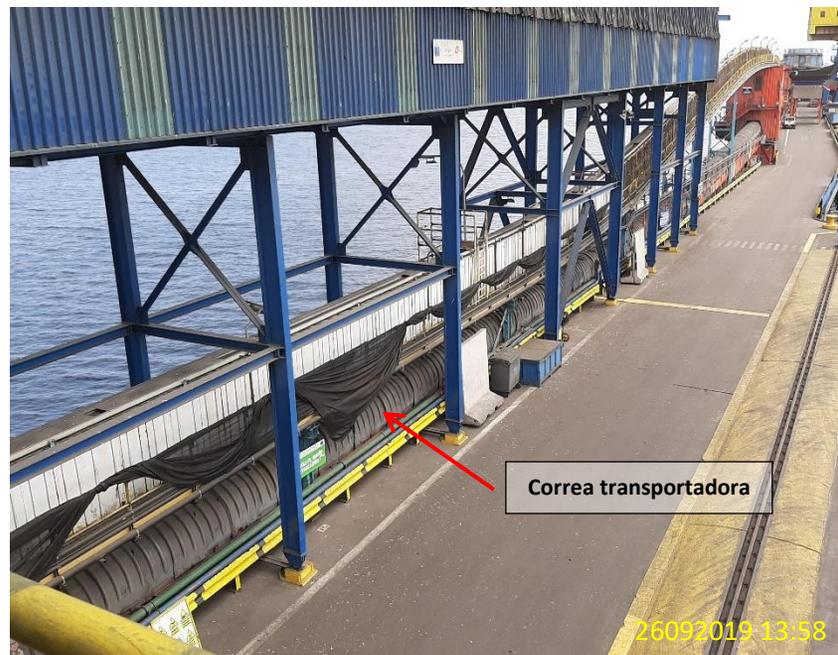
e. De la actividad de fiscalización efectuada, si bien se pudo constatar en terreno que la mayor parte de las áreas visitadas contaban con sus correas transportadoras totalmente selladas y encapsuladas, se observó en un área acotada entre los sitios N° 5 y N° 3, que la cinta de transferencia de carbón presentaba algunas aberturas entre algunos de sus tramos.

Fotografía 18	Fecha: 26-09-2019		Fotografía 19	Fecha: 26-09-2019	
Coordenadas UTM DATUM WGS84 HUSO 19H	Norte: 6.373.374 (m)	Este: 266.514 (m)	Coordenadas UTM DATUM WGS84 HUSO 19H	Norte: 6.373.384 (m)	Este: 266.572 (m)
Descripción del medio de prueba: Registro fotográfico, cinta transportadora encapsulada para transferencia de carbón, entre sitios N° 5 y N° 3 del muelle.			Descripción del medio de prueba: Registro fotográfico, de correa transportadora encapsulada para graneles, sitio N° 3 del muelle.

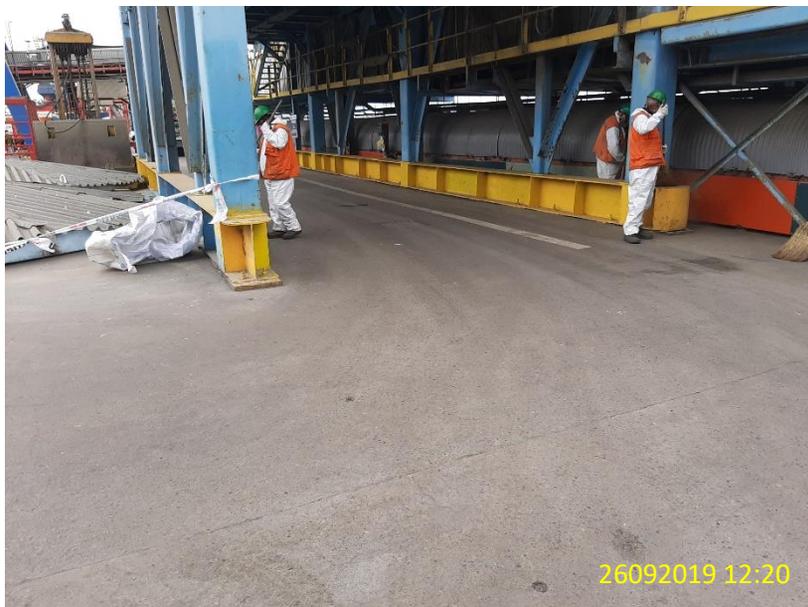
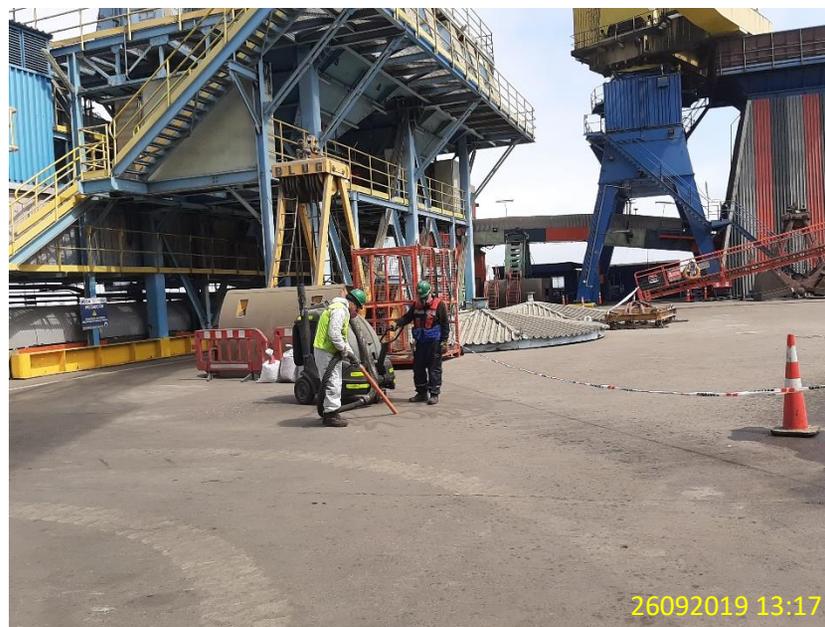
Número de Hecho Constatado: 16
Documentación revisada:
Exigencia (s): DS N°105/2018 MMA, Artículo 46, Literal c) <i>La Gestión de Episodios Críticos considera los siguientes componentes:</i> (...) <i>c) Medidas de episodios críticos, que corresponde al conjunto de medidas incorporadas en los Planes Operacionales, incluida la paralización de fuentes, que permitan reducir emisiones en forma inmediata en períodos de mala ventilación o derivados de otros eventos de emanaciones de contaminantes.</i> DS N°105/2018 MMA, Artículo 49 (...) (...)La SEREMI del Medio Ambiente aprobará los planes operacionales propuestos mediante resolución fundada (...). Res. N° 28/2019 SEREMI del Medio Ambiente Región de Valparaíso, del 06.08.2019, Artículo 2°, literal 5.2.: <i>“Limpieza permanente de cintas verificando posibles derrames de material en los paso por rodillos”</i>
Hecho (s) constatado (s): a. Se realizó la actividad de fiscalización el día en que la Intendencia de la Región de Valparaíso decretó episodio crítico de contaminación (Anexo N° 2) y aquél en que la SEREMI de Medio Ambiente emitió el pronóstico Meteorológico, de acuerdo a Res. Ex N° 1/2019 (Anexo N° 3). b. En la inspección, se constató que durante las operaciones de descarga de Clinker en el Sitio 5 del muelle, personal de la empresa realizó actividades de limpieza manual y barrido/aspiración mediante maquinaria móvil, en áreas de losa y en alrededores de correas (Fotografías 21 y 22). c. Del análisis de la Bitácora del Supervisor, de los sitios 5 y 3, entre los días 23 y 26 de septiembre de 2019, se constató que la empresa realizó solo faenas de limpieza de losa de sitio 5, alrededor de chute telescópico y en la bodega de buque, no evidenciando trabajos permanentes que se hayan efectuado puntualmente en las cintas transportadoras. d. Durante la actividad de inspección efectuada, se evidenció que el titular no realizaba trabajos de limpieza de manera permanente en las cintas transportadoras, toda vez que se observaron faenas de limpieza en otras áreas e instalaciones del puerto.

Fotografía 21	Fecha: 26-09-2019		Fotografía 22	Fecha: 26-09-2019	
Coordenadas UTM DATUM WGS84 HUSO 19H	Norte: 6.373.367 (m)	Este: 266.278 (m)	Coordenadas UTM DATUM WGS84 HUSO 19H	Norte: 6.373.367 (m)	Este: 266.278 (m)
Descripción del medio de prueba: Trabajos de limpieza mediante barrido manual, sobre losa de sitio 5.			Descripción del medio de prueba: Trabajos mediante equipo industrial de aspiración manual, sobre losa de sitio 5.

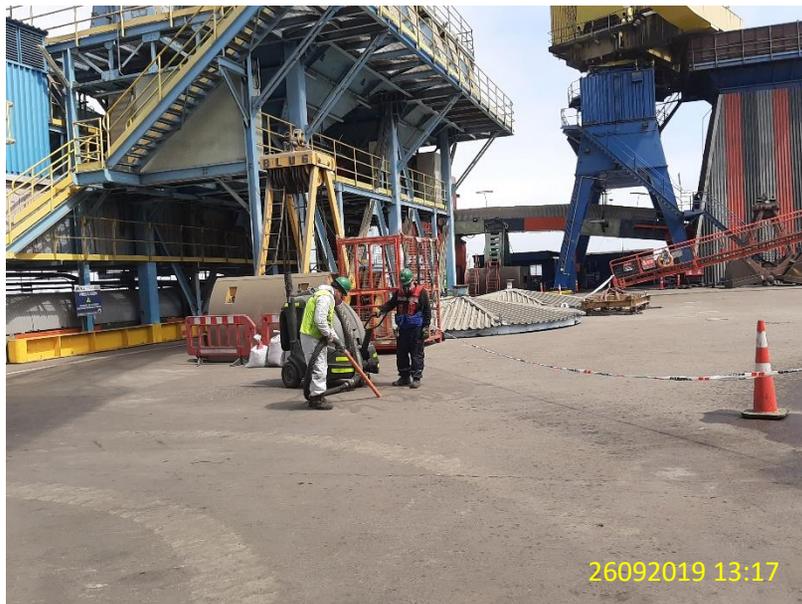
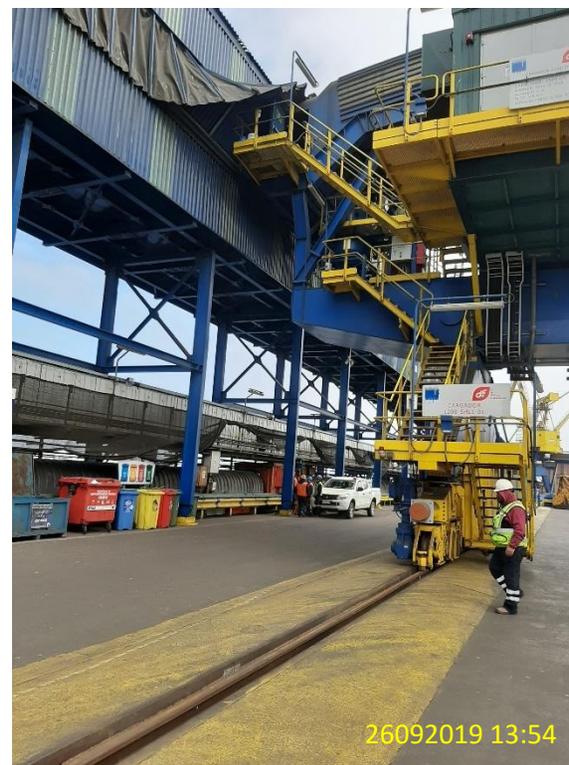
Número de Hecho Constatado: 19
Documentación revisada:
Exigencia (s): DS N°105/2018 MMA, Artículo 46, Literal c) <i>La Gestión de Episodios Críticos considera los siguientes componentes:</i> (...) <i>c) Medidas de episodios críticos, que corresponde al conjunto de medidas incorporadas en los Planes Operacionales, incluida la paralización de fuentes, que permitan reducir emisiones en forma inmediata en períodos de mala ventilación o derivados de otros eventos de emanaciones de contaminantes.</i> DS N°105/2018 MMA, Artículo 49 (...) (...)La SEREMI del Medio Ambiente aprobará los planes operacionales propuestos mediante resolución fundada (...). Res. N° 28/2019 SEREMI del Medio Ambiente Región de Valparaíso, del 06.08.2019, Artículo 2°, literal 6.2: <i>“Limpieza de torres de transferencia”</i>
Hecho (s) constatado (s): a. Se realizó la actividad de fiscalización el día en que la Intendencia de la Región de Valparaíso decretó episodio crítico de contaminación (Anexo N° 2) y aquél en que la SEREMI de Medio Ambiente emitió el pronóstico Meteorológico, de acuerdo a Res. Ex N° 1/2019 (Anexo N° 3). b. Durante la inspección, se constató que no se realizó limpieza en las torres de transferencia existentes en los sitios, 2, 3 y 5, observando remanentes de producto en la estructura de las torres de los Sitios N° 2 y N° 3; adicionalmente, cabe señalar que solamente se efectuaron trabajos de limpieza y aspiración en losa del sitio 5. (Fotografías 23 y 24) De la actividad de fiscalización, se tiene que mientras se realizaron faenas de descarga de Clinker en el sitio 5, no se realizaron trabajo de limpieza de la torre de transferencia, así tampoco, en los sitios 3 y 2.

Fotografía 23	Fecha: 26-09-2019		Fotografía 24	Fecha: 26-09-2019	
Coordenadas UTM DATUM WGS84 HUSO 19H	Norte: 6.373.367 (m)	Este: 266.278 (m)	Coordenadas UTM DATUM WGS84 HUSO 19H	Norte: 6.373.384 (m)	Este: 266.572 (m)
Descripción del medio de prueba: Trabajos de aspiración manual, efectuados en losa del sitio 5.			Descripción del medio de prueba: Sector 3 de muelle, en área de torre transferencia y estación de cargador móvil, sin trabajos de limpieza.

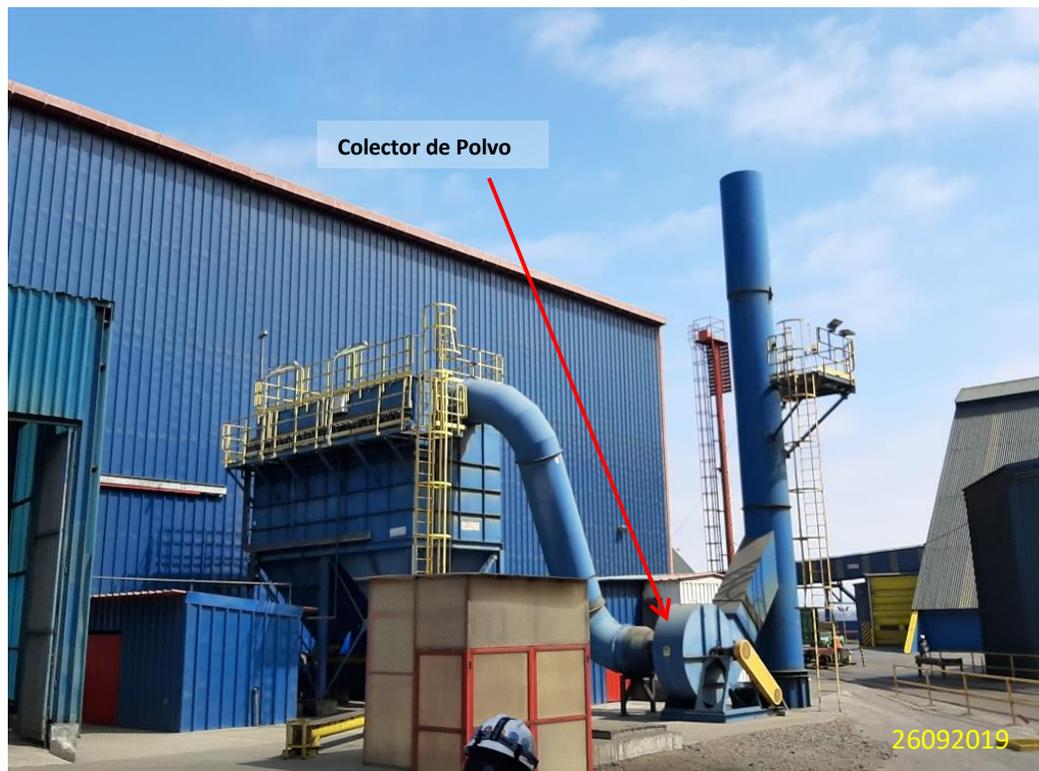
Fotografía 25

De la actividad de inspección, se constata que el titular mantiene en monitoreo y operatividad del filtro de manga (Colectores de polvo) situado en área de recepción de camiones, a través de la sala control "CIO", el que, al momento de la inspección no se encontraba operando al no haber descarga de producto.

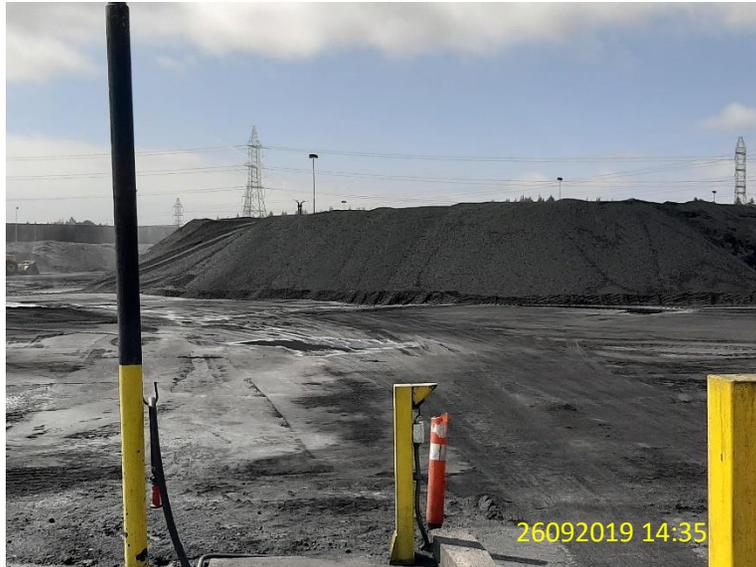
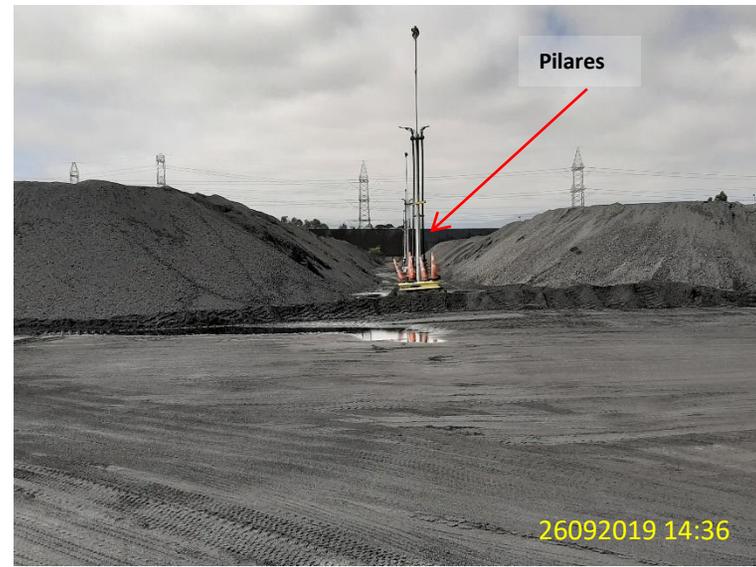
Fotografía 30		Fecha: 26-09-2019		Fotografía 31		Fecha: 26-09-2019	
Coordenadas UTM DATUM WGS84 HUSO 19H		Norte: 6.373.251 (m)	Este: 268.245 (m)	Coordenadas UTM DATUM WGS84 HUSO 19H		Norte: 6.373.251 (m)	Este: 268.245 (m)
Descripción del medio de prueba: Pila de acopio de Petcoke, en cancha de Terminal Petcoke.				Descripción del medio de prueba: Pilas de acopio de Petcoke, con pértigas (pilares) de graduación de altura.

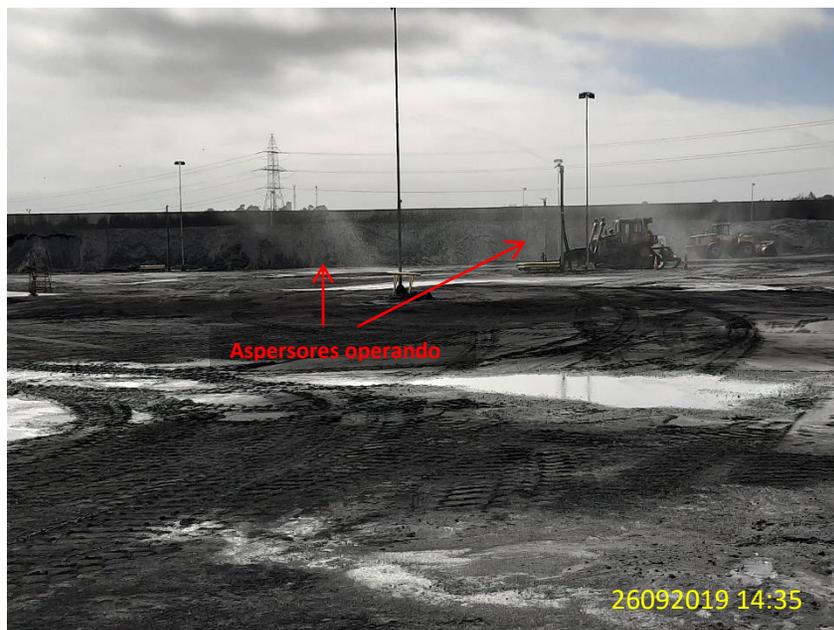
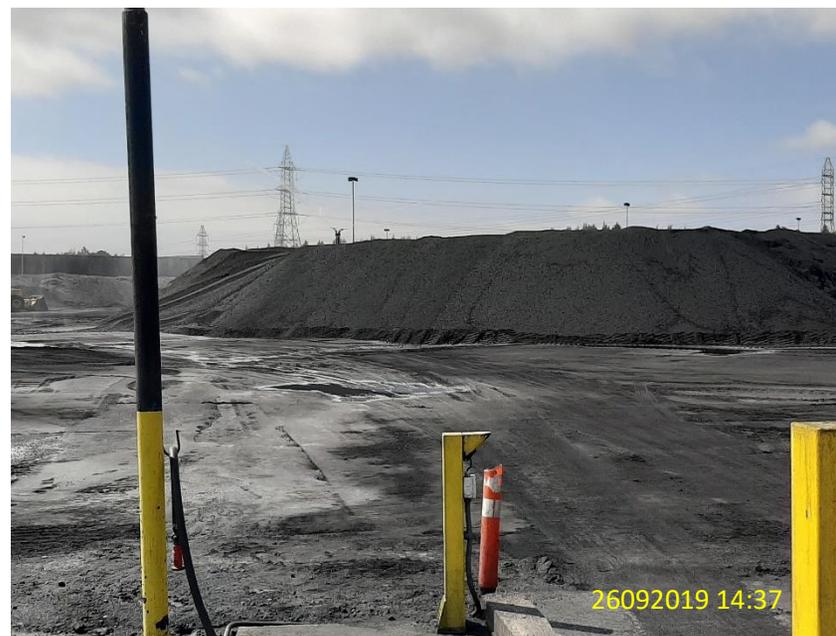
Fotografía 32	Fecha: 26-09-2019		Fotografía 33	Fecha: 26-09-2019	
Coordenadas UTM DATUM WGS84 HUSO 19H	Norte: 6.373.251 (m)	Este: 268.245 (m)	Coordenadas UTM DATUM WGS84 HUSO 19H	Norte: 6.373.251 (m)	Este: 268.245 (m)
Descripción del medio de prueba: Pruebas de aspersores, para la humectación de pilas de acopio de Petcoke.			Descripción del medio de prueba: Registros de prueba de aspersores, en sector posterior a pilas de acopio, terminal Petocke.

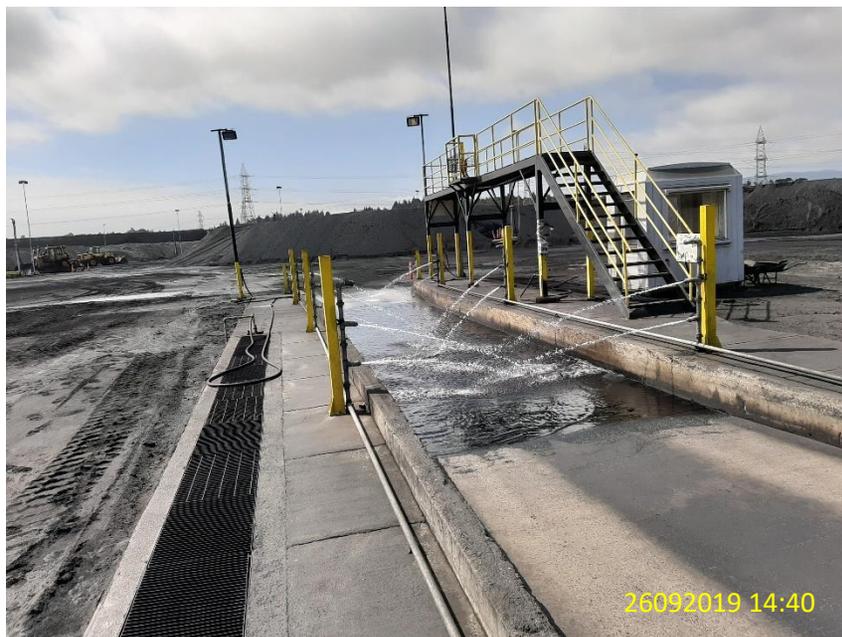
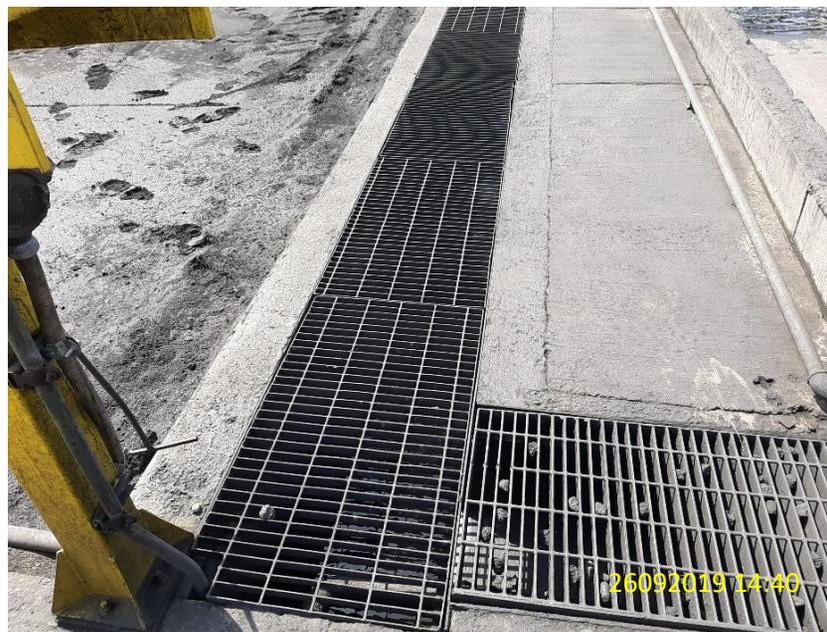
Fotografía 34	Fecha: 26-09-2019	Fotografía 35	Fecha: 26-09-2019
Coordenadas UTM DATUM WGS84 HUSO 19H	Norte: 6.373.141 (m)	Coordenadas UTM DATUM WGS84 HUSO 19H	Norte: 6.373.141 (m) Este: 268.199 (m)
Descripción del medio de prueba: Registros de prueba de sistema automático de aspersión, para lavado de ruedas de camiones.		Descripción del medio de prueba: Rejillas y sumideros de recolección existentes, con recepción de residuos líquidos de la estación de lavado.

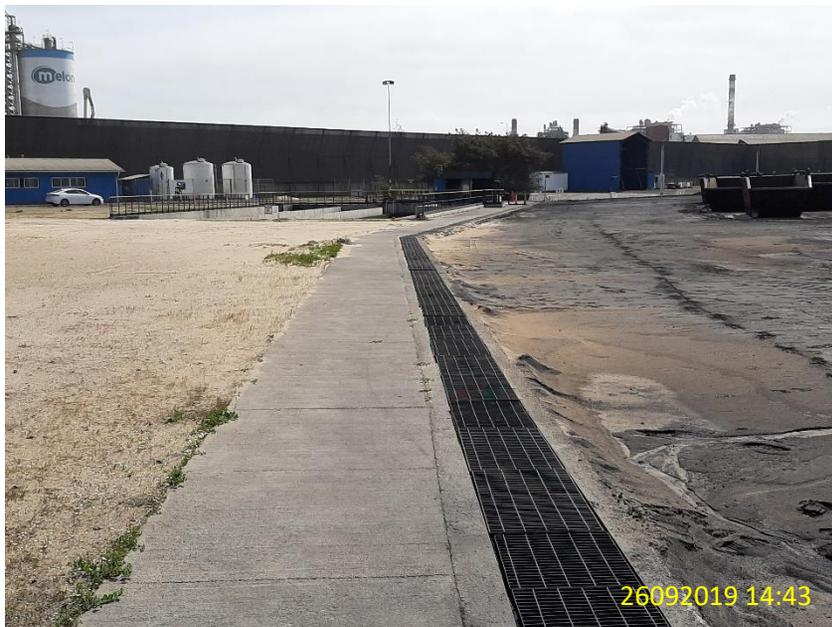
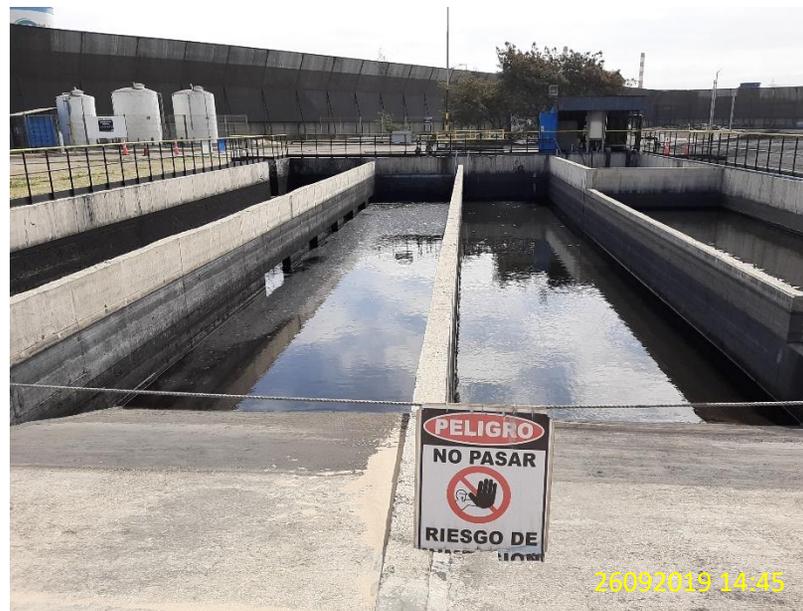
Fotografía 36	Fecha: 26-09-2019		Fotografía 37	Fecha: 26-09-2019	
Coordenadas UTM DATUM WGS84 HUSO 19H	Norte: 6.373.141 (m)	Este: 268.199 (m)	Coordenadas UTM DATUM WGS84 HUSO 19H	Norte: 6.373.141 (m)	Este: 268.199 (m)
Descripción del medio de prueba: Canal de recolección de residuos líquidos y conexión con cámaras decantadoras de tratamiento.			Descripción del medio de prueba: Cámaras decantadoras, del sistema de tratamiento de efluentes, Terminal Petoche.

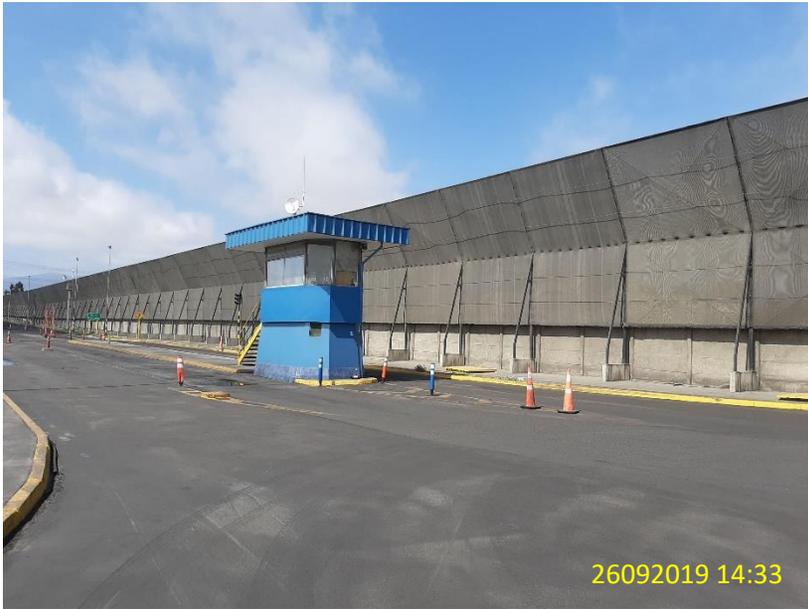
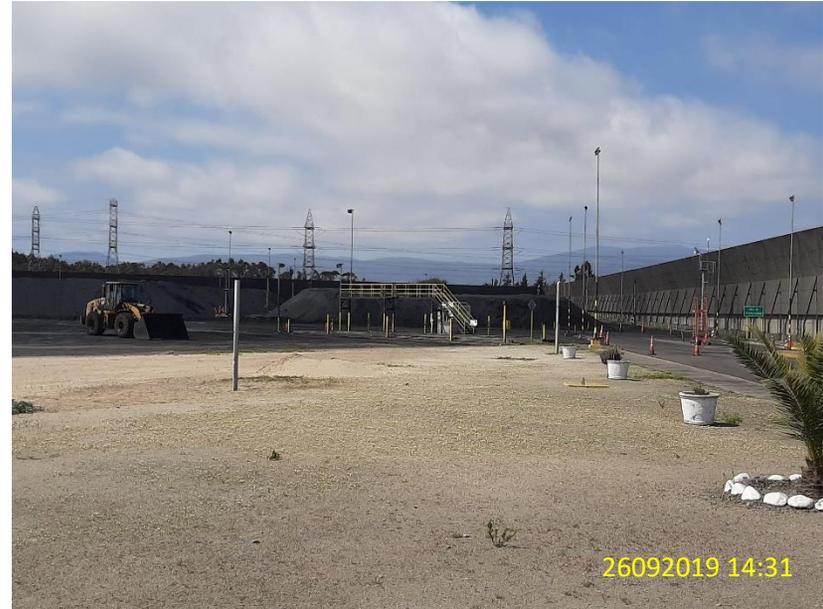
Fotografía 38	Fecha: 26-09-2019		Fotografía 39	Fecha: 26-09-2019	
Coordenadas UTM DATUM WGS84 HUSO 19H	Norte: 6.373.141 (m)	Este: 268.199 (m)	Coordenadas UTM DATUM WGS84 HUSO 19H	Norte: 6.373.141 (m)	Este: 268.199 (m)
Descripción del medio de prueba: Registro fotográfico de malla perimetral de contención, en Terminal Petcocke (Cancha 11).			Descripción del medio de prueba: Cierre perimetral en cancha de acopio del Terminal Petcocke.

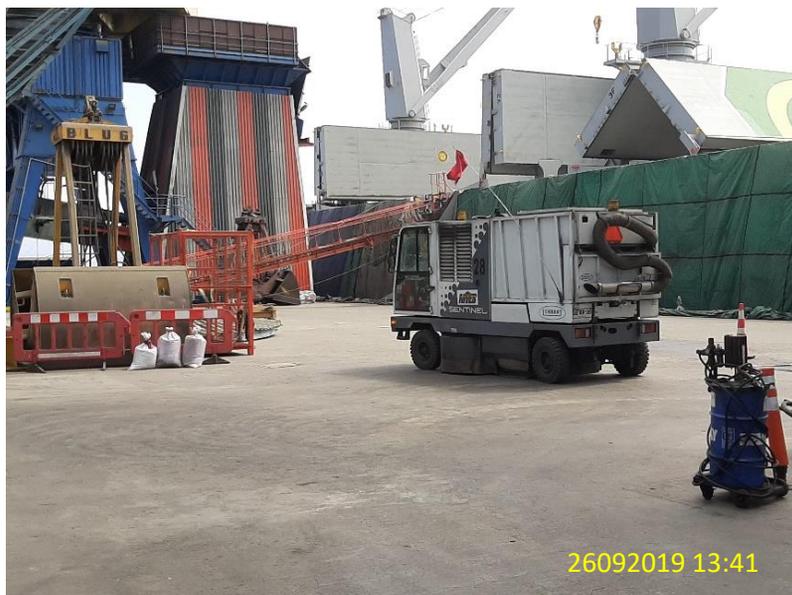
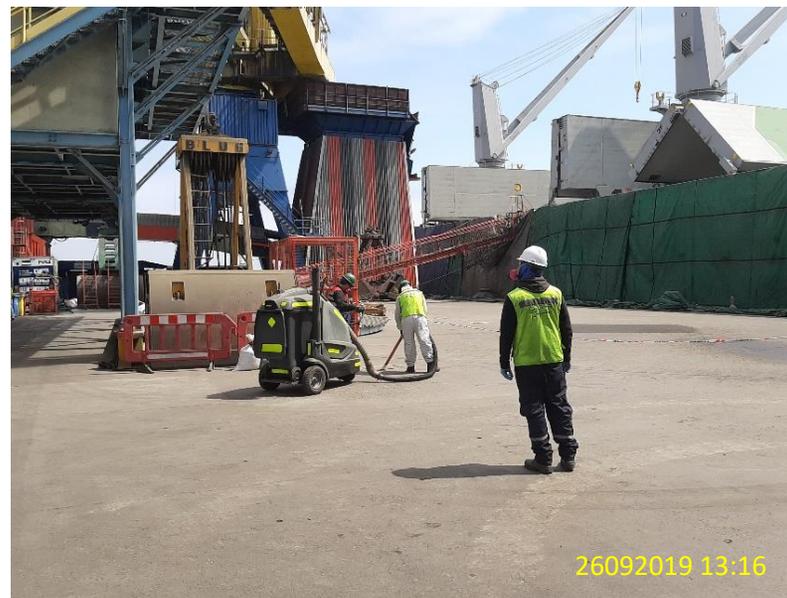
Fotografía 40	Fecha: 26-09-2019		Fotografía 41	Fecha: 26-09-2019	
Coordenadas UTM DATUM WGS84 HUSO 19H	Norte: 6.370.529 (m)	Este: 266.129 (m)	Coordenadas UTM DATUM WGS84 HUSO 19H	Norte: 6.370.529 (m)	Este: 266.129 (m)
Descripción del medio de prueba: Registro fotográfico, de operación de aspiración y limpieza por maquinaria barredora, en sitio N° 5 del muelle.			Descripción del medio de prueba: Registro fotográfico de aspiración mediante maquinaria móvil (aspiradora), en sitio N° 5 del muelle.

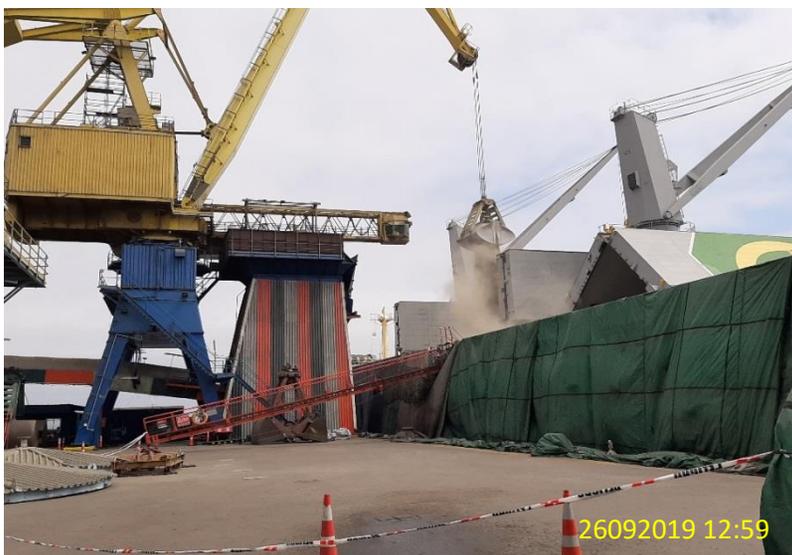
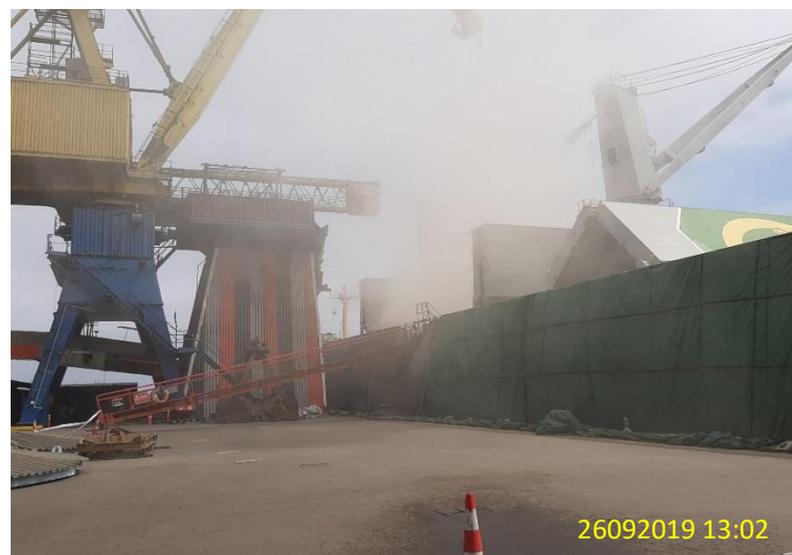
Fotografía 42	Fecha: 26-09-2019		Fotografía 43	Fecha: 26-09-2019	
Coordenadas UTM DATUM WGS84 HUSO 19H	Norte: 6.370.529 (m)	Este: 266.129 (m)	Coordenadas UTM DATUM WGS84 HUSO 19H	Norte: 6.370.529 (m)	Este: 266.129 (m)
Descripción del medio de prueba: Registro fotográfico, de operación de carga (cuchara de grúa 1) desde bodega de buque y pérdida de producto desde pala, sitio N° 5 del muelle.			Descripción del medio de prueba: Registro fotográfico de pérdida y dispersión de material de Clinker desde pala de carga, en sitio N° 5 del muelle.
