INFORME TÉCNICO DE FISCALIZACIÓN AMBIENTAL

TERMINAL MARÍTIMO PUERTO VENTANAS

DFZ-2019-2329-V-PPDA

SEPTIEMBRE - DICIEMBRE 2019

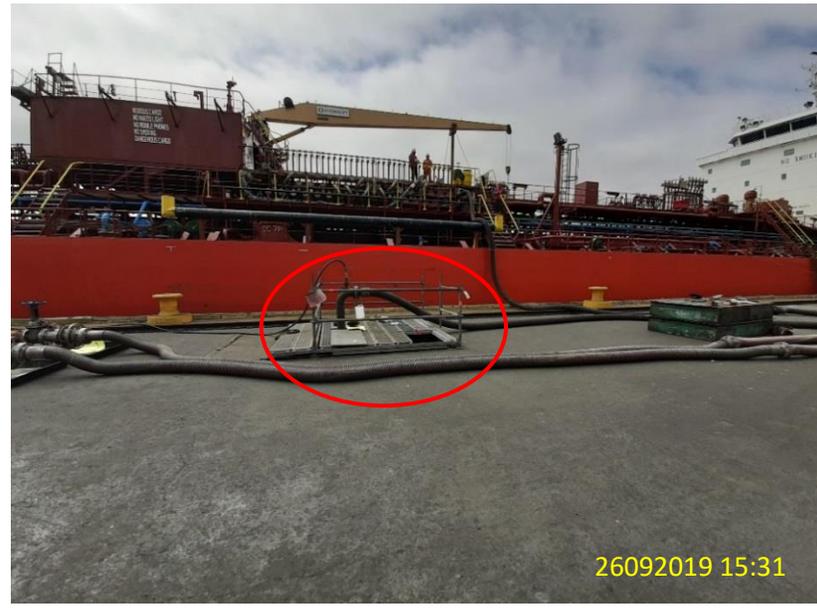
Fotografía 44	Fecha: 26-09-2019		Fotografía 45	Fecha: 26-09-2019	
Coordenadas UTM DATUM WGS84 HUSO 19H	Norte: 6.370.529 (m)	Este: 266.129 (m)	Coordenadas UTM DATUM WGS84 HUSO 19H	Norte: 6.370.529 (m)	Este: 266.129 (m)
Descripción del medio de prueba: Sistema de acople universal rápido, utilizado para transferencia de graneles líquidos mediante flexibles.			Descripción del medio de prueba: Registro fotográfico de conexión de acoples y flexibles, para transferencia de IFO 380, en sitio N° 3 del muelle.

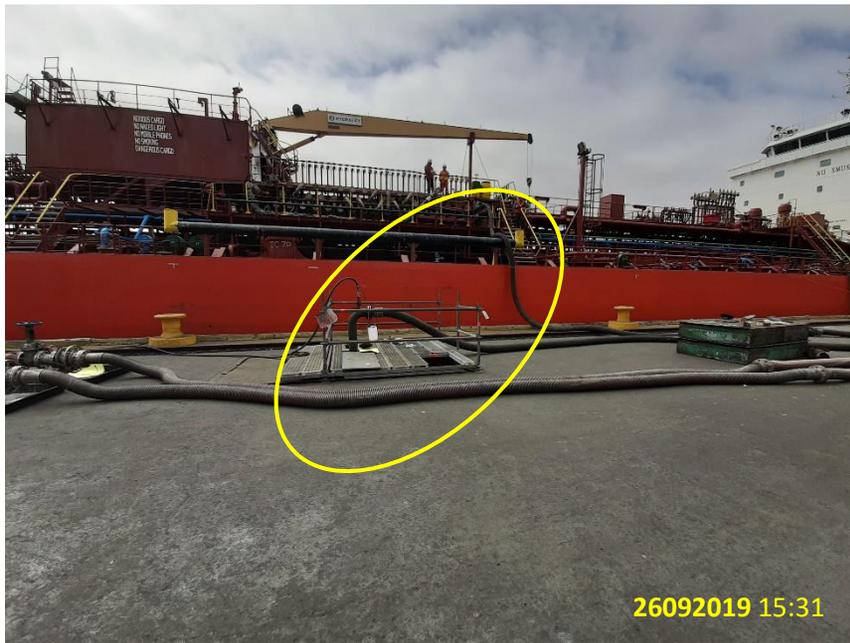
Fotografía 46	Fecha: 26-09-2019		Fotografía 47	Fecha: 26-09-2019	
Coordenadas UTM DATUM WGS84 HUSO 19H	Norte: 6.370.529 (m)	Este: 266.129 (m)	Coordenadas UTM DATUM WGS84 HUSO 19H	Norte: 6.370.529 (m)	Este: 266.129 (m)
Descripción del medio de prueba: Faena de rancho de IFO 380, con conexión entre cámara de combustible y flexible conectado al buque, sitio 3 del muelle.			Descripción del medio de prueba: Operación de bombeo y carga de IFO 380, de terminal a Buque, sin mantenciones previas en conexiones de cámara de producto y sector de acoples.

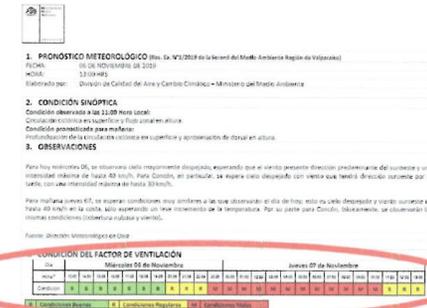
Fig. 3 Detalle condición del factor de ventilación

Deberá observar el punto 4 indicado como "Condición del factor de ventilación" para conocer el criterio que se debe aplicar (fig.3)

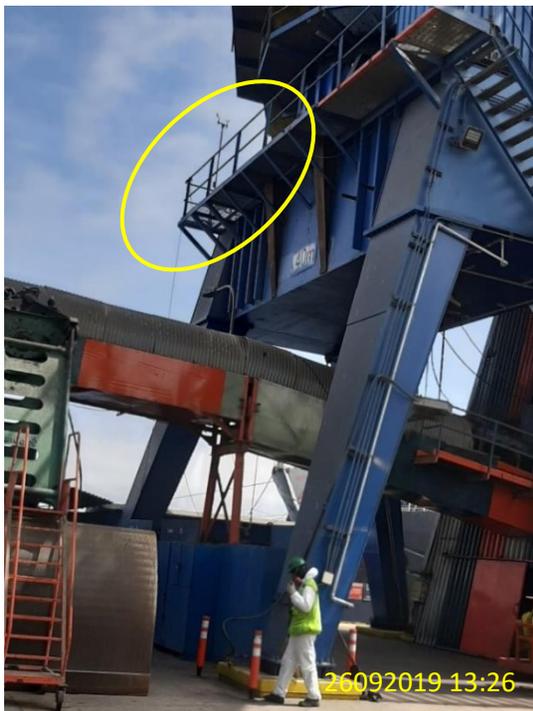
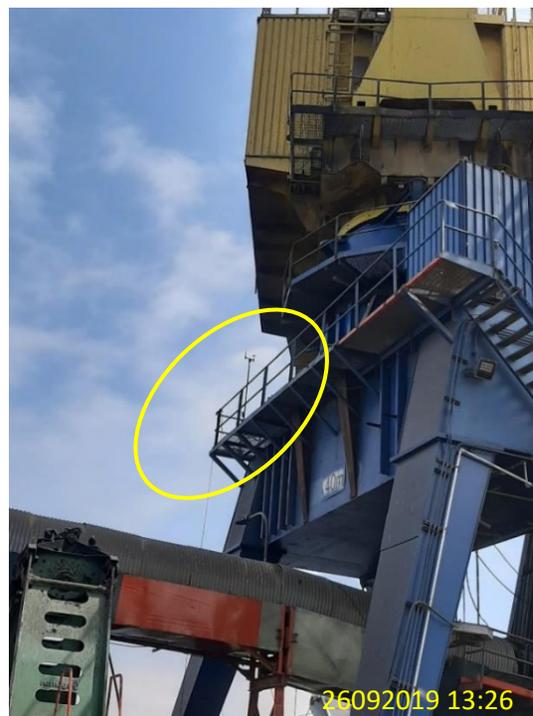
Fotografía 48	Fecha: 26-09-2019	Fotografía 49	Fecha: 26-09-2019
Coordenadas UTM DATUM WGS84 HUSO 19H	Norte: 6.373.371 (m) Este: 266.267 (m)	Coordenadas UTM DATUM WGS84 HUSO 19H	Norte: 6.373.371 (m) Este: 266.267 (m)
Descripción del medio de prueba: Localización de Anemómetro en un costado sur de tolva1, sitio 5 del muelle.		Descripción del medio de prueba: Registro de Anemómetro operativo, durante la inspección ambiental en sitio 5.
