INFORME TÉCNICO DE FISCALIZACIÓN AMBIENTAL

TRANSPORTE COMPUESTOS TIONOCARBAMATOS

DFZ-2020-1393-II-RCA

JUNIO 2020

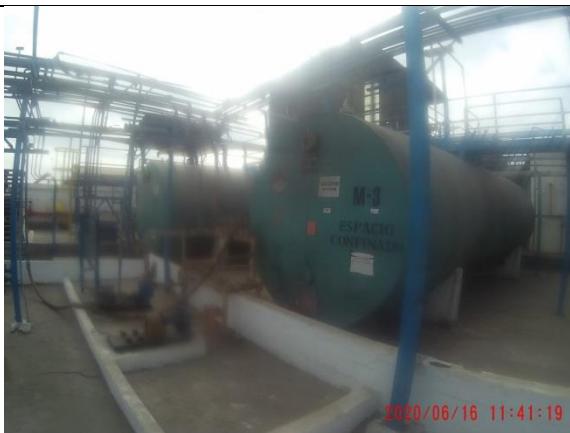
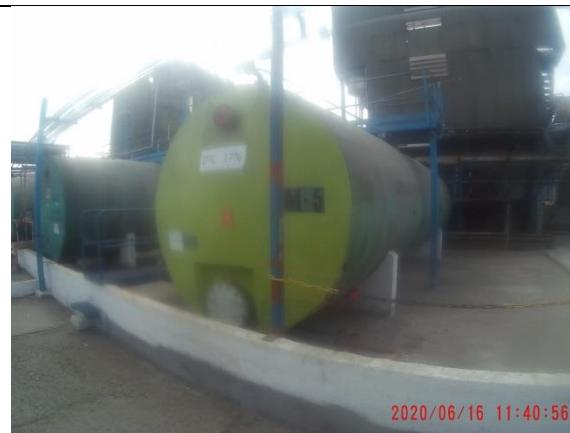
Fotografía 1.			Fotografía 2.		
Fecha: 16-06-2020.			Fecha: 16-06-2020.		
Coordenadas UTM DATUM WGS84 HUSO 19S.			Coordenadas UTM DATUM WGS84 HUSO 19S.		
Norte: 7.387.588 Este: 358.167			Norte: 7.387.588 Este: 358.167		
Descripción del medio de prueba: Imagen de dos estanques del proceso productivo de Tionocarbamatos en desuso, siendo el "M1" (izquierda) y el "M3" (derecha), constatados durante inspección ambiental (Anexo 1.b). Fuente: Fotografia cedida por el titular durante la inspección.			Descripción del medio de prueba: Imagen del estanque antes utilizado en el proceso productivo de Tionocarbamatos en uso para mezcla DTC 17%, constatados durante inspección ambiental (Anexo 1.b). Fuente: Fotografia cedida por el titular durante la inspección.

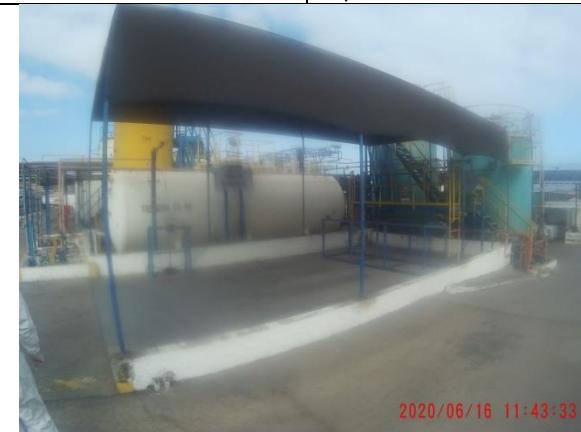
Fotografía 3.			Fecha: 16-06-2020.		
Coordenadas UTM DATUM WGS84 HUSO 19S.			Norte: 7.387.603 Este: 358.150		
Descripción del medio de prueba: Sitio donde antes se encontraban 02 estanques para abatimiento en el proceso productivo de compuestos Tionocarbamatos, los que según informó el Sr. Joan Laso (Gerente de Planta), fueron desmantelados. Fuente: Fotografia cedida por el titular durante la inspección (Anexo 1.b).

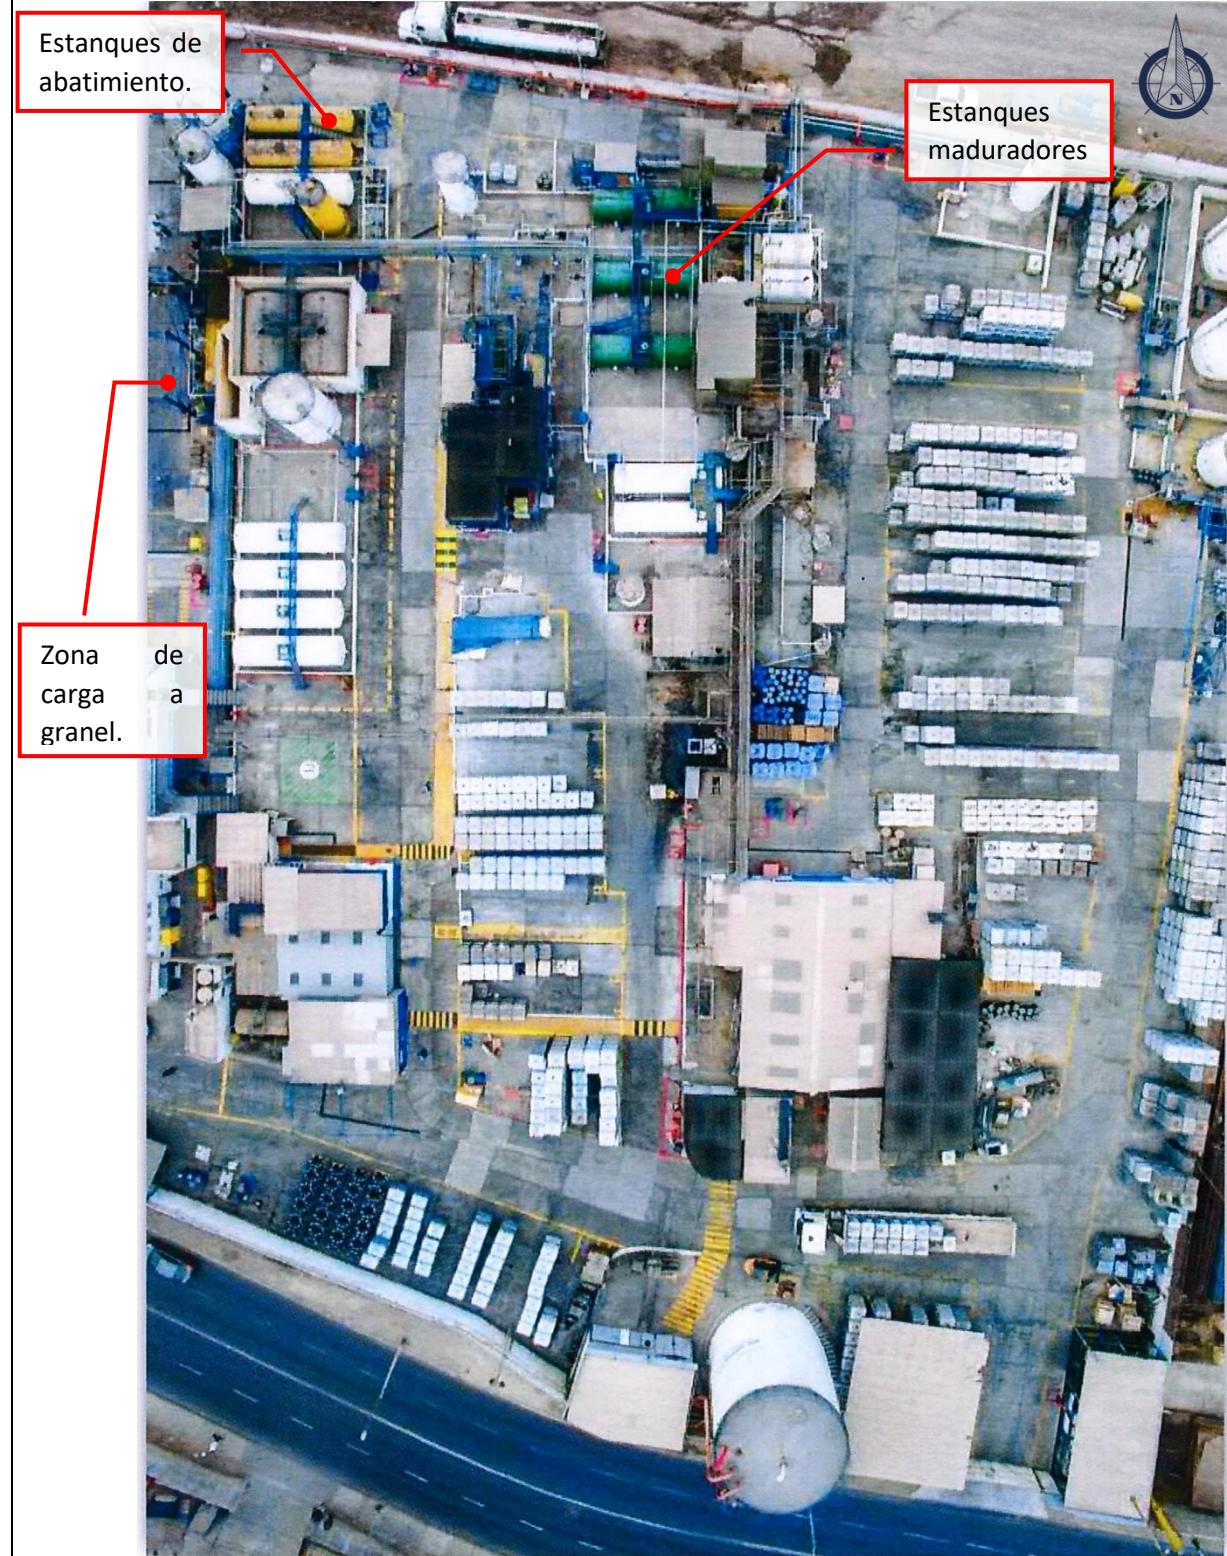
Figura 1.

Descripción del medio de prueba: Imagen aérea de la planta Cytec Antofagasta, capturada en el año 2014, donde se observa la distribución y estado de las principales estaciones realizadas en inspección ambiental (Anexo 1.b). Fuente: Imagen cedida por el titular durante la inspección.

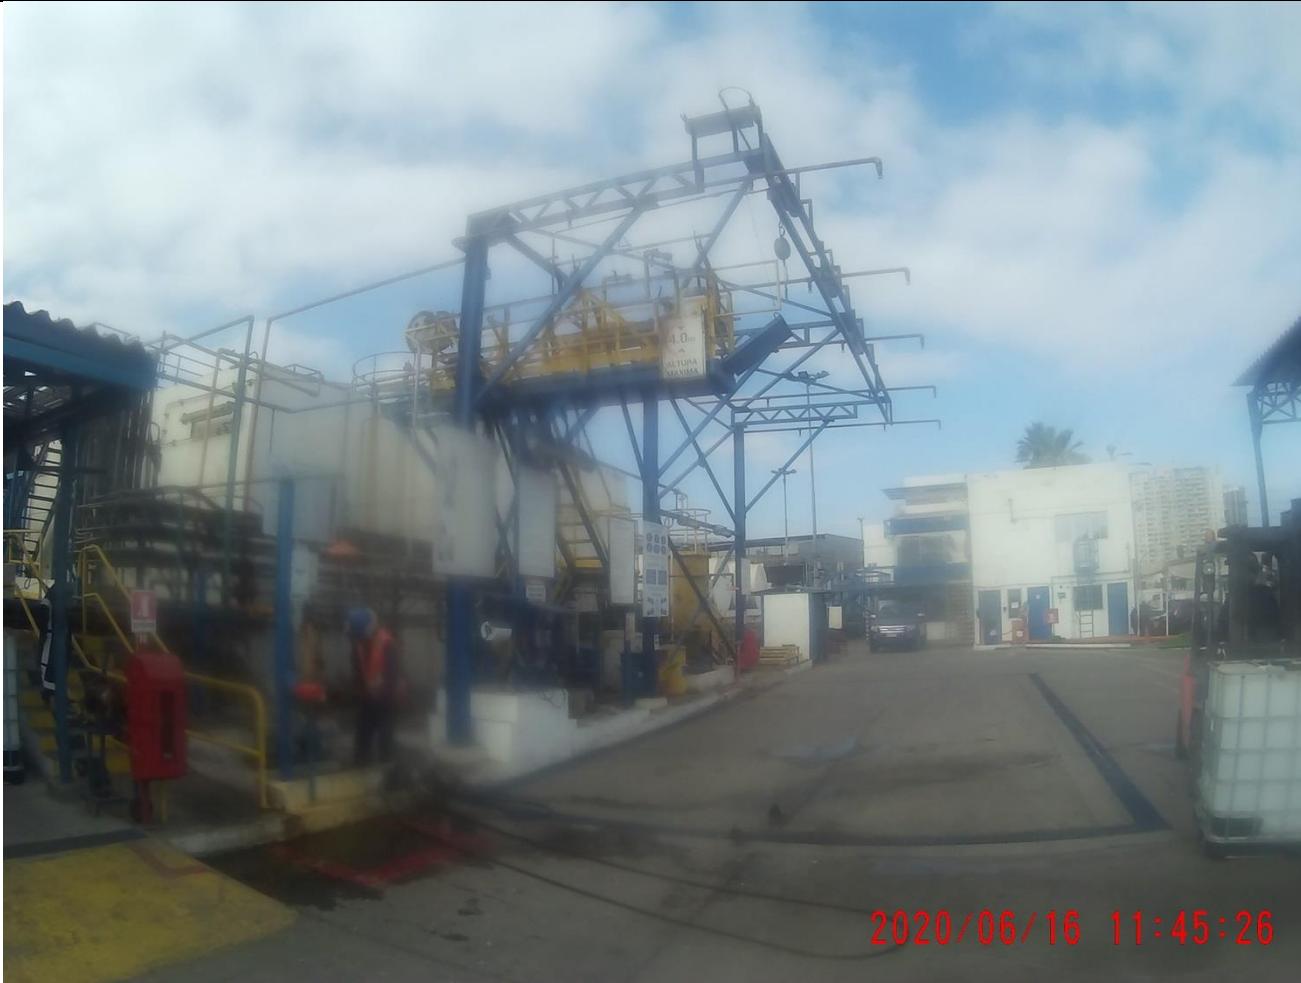
Fotografía 4.	Fecha: 18-06-2020.	
Coordenadas UTM DATUM WGS84 HUSO 19S.	Norte: 7.387.586	Este: 358.133
Descripción del medio de prueba: Zona de carga a granel, constatada en inspección ambiental (Anexo 1.b), actualmente utilizada por la empresa para otros productos, que se utilizó para el despacho de compuestos Tionocarbamatos durante la época en que operó el proyecto. Fuente: Fotografía cedida por el titular durante la inspección.
