**INFORME TÉCNICO DE FISCALIZACIÓN AMBIENTAL**

**PROGRAMA DE CUMPLIMIENTO**

**RELLENO SANITARIO SANTA MARTA**

**DFZ-2016-2924-XIII-PC-IA**

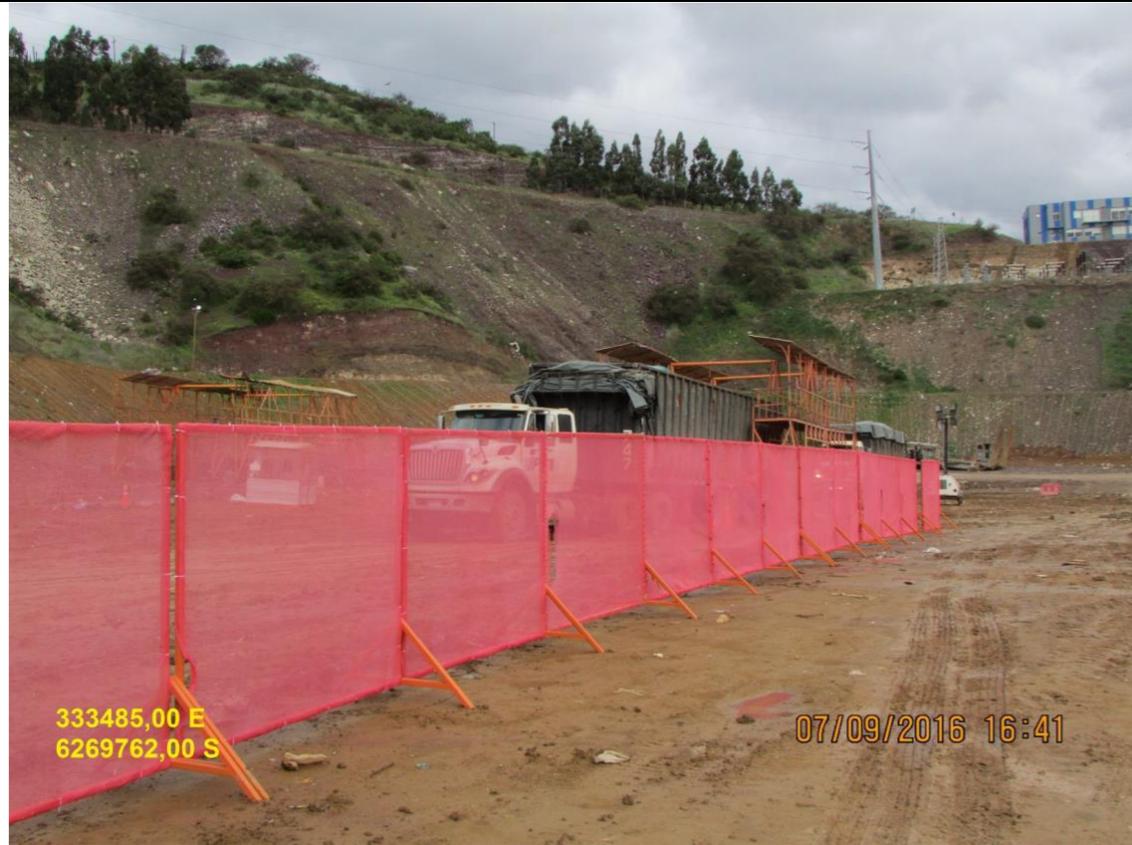
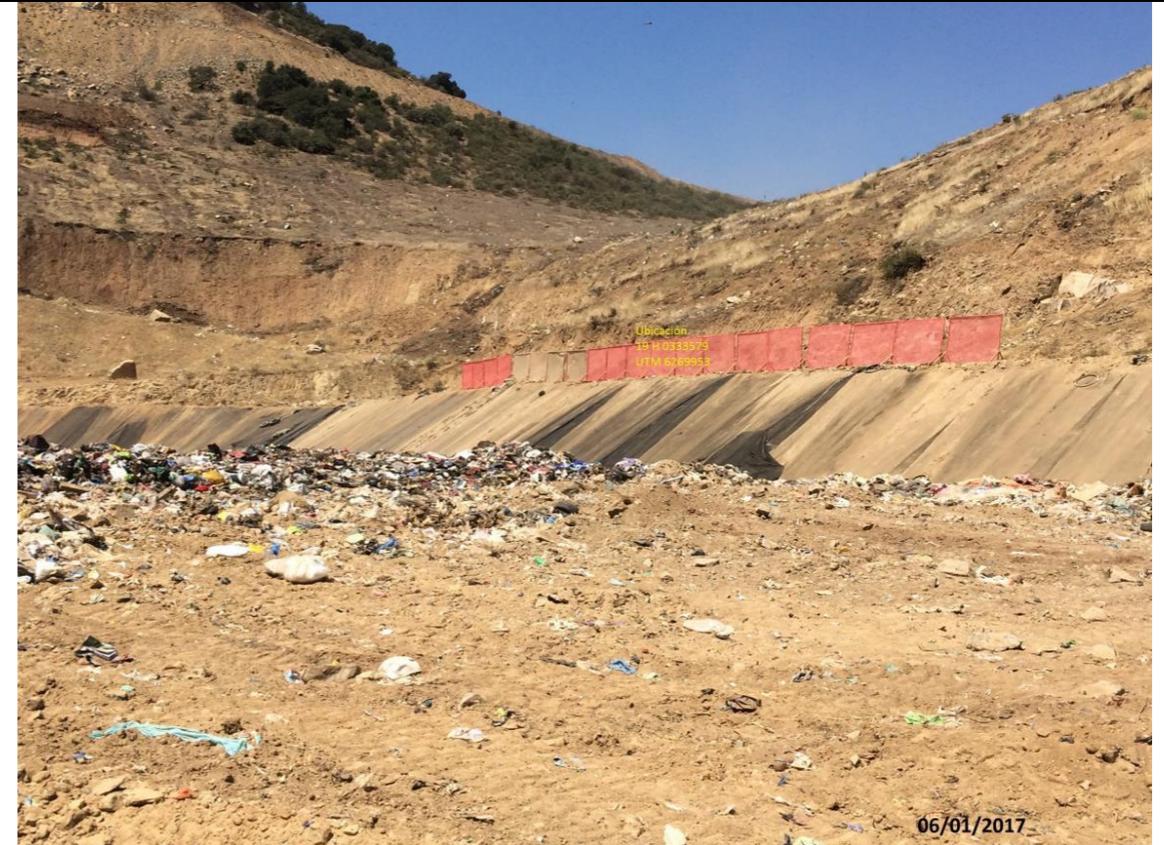
<p><b>Figura 1</b></p>	<p><b>Fuente:</b> Informe final barrera de intercepción de material fino en el frente de trabajo</p>	<p><b>Figura 2</b></p>	<p><b>Fuente:</b> Antecedentes Barrera Interceptora Reporte N°7</p>
<p><b>Descripción del medio de prueba:</b> Fotografía de barrera interceptora de material fino en suspensión instalada en frente de trabajo.</p>		<p><b>Descripción del medio de prueba:</b> Fotografía de barrera interceptora de material fino en suspensión instalada en frente de trabajo.</p>

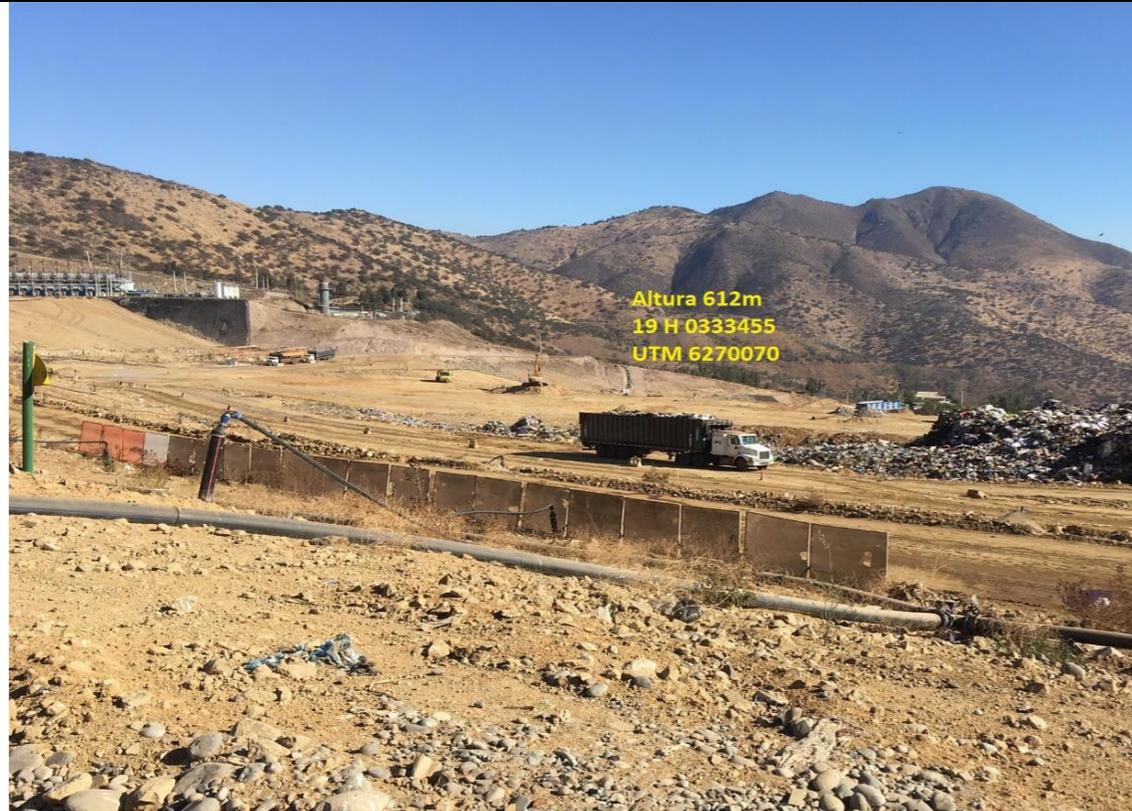
**Figura 3**

**Descripción del medio de prueba:** Fotografía de barrera interceptora de material fino en suspensión instalada en frente de trabajo.

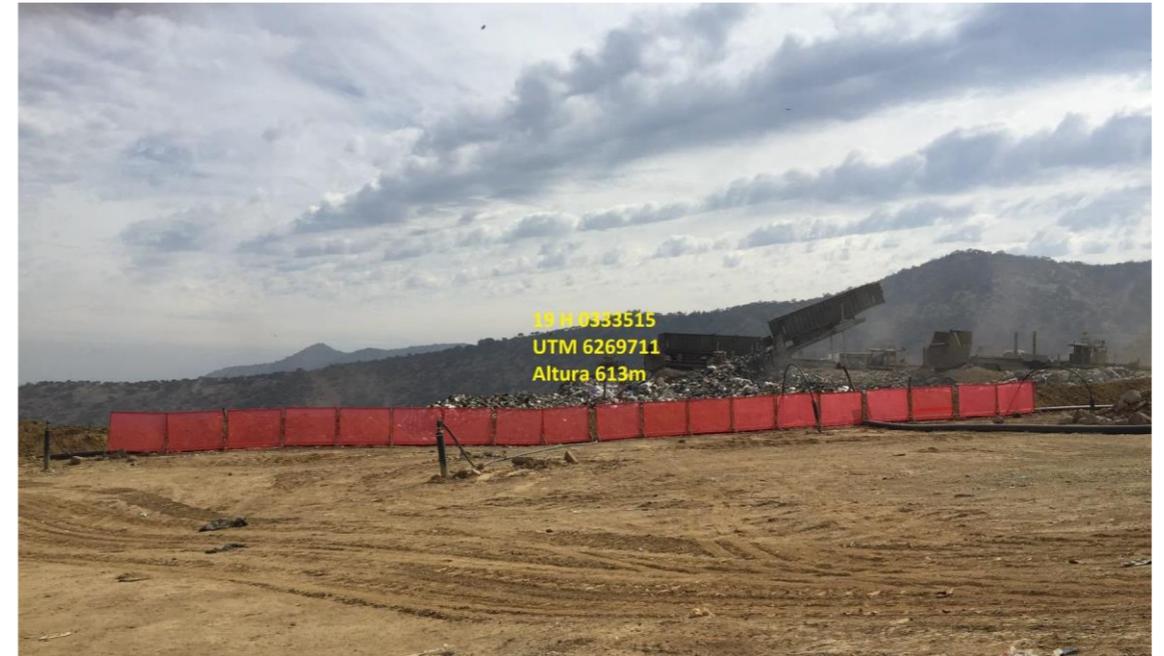
**Figura 4**

**Descripción del medio de prueba:** Fotografía de barrera interceptora de material fino en suspensión instalada en frente de trabajo.

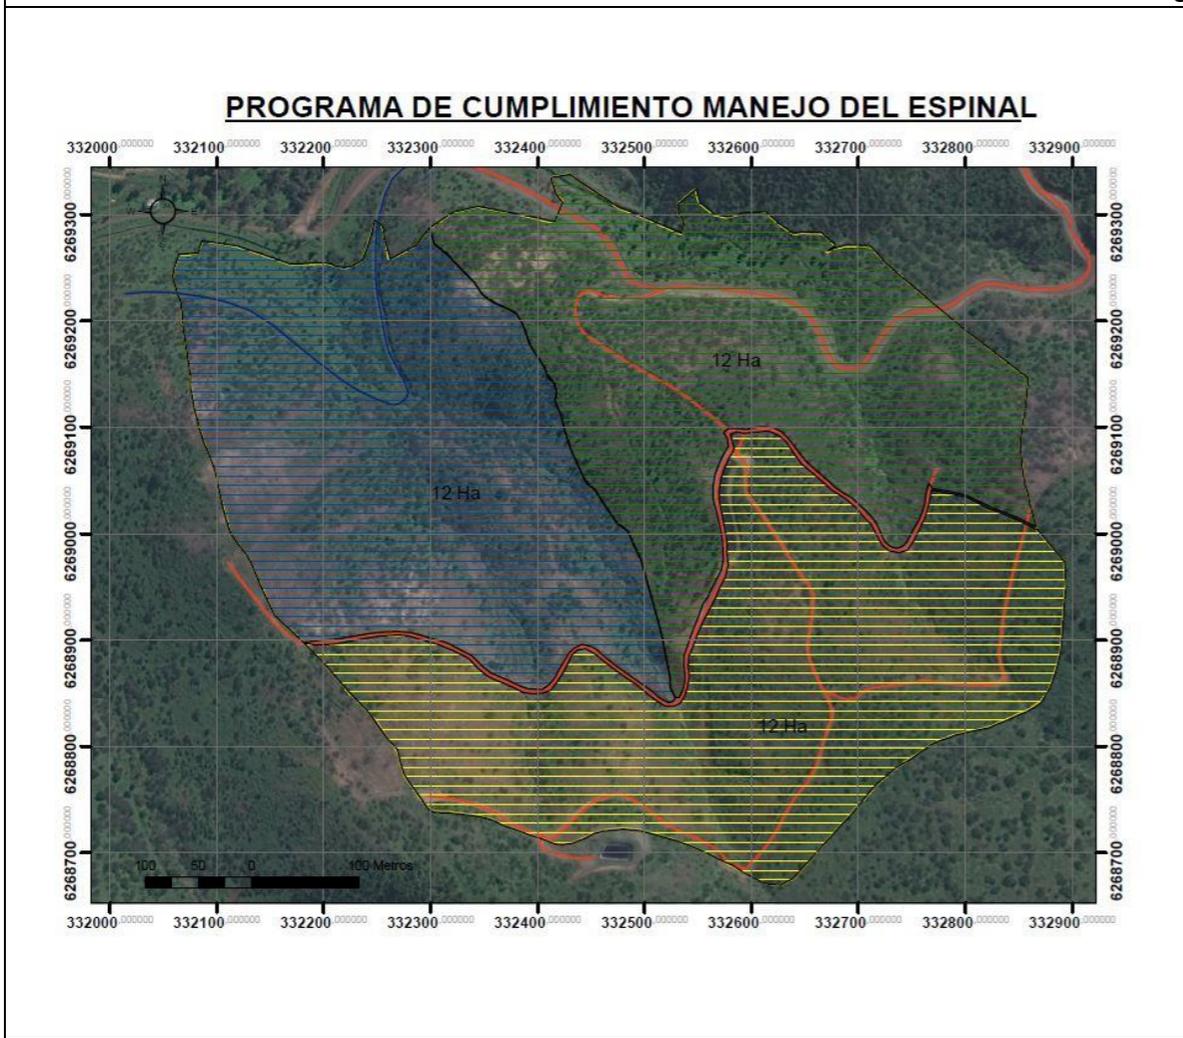
**Figura 7**

**Descripción del medio de prueba:** Plano de Rodales de Manejo de Espinal.  
 Etapa 1: Amarillo, Etapa 2: Azul y Etapa 3: Verde.

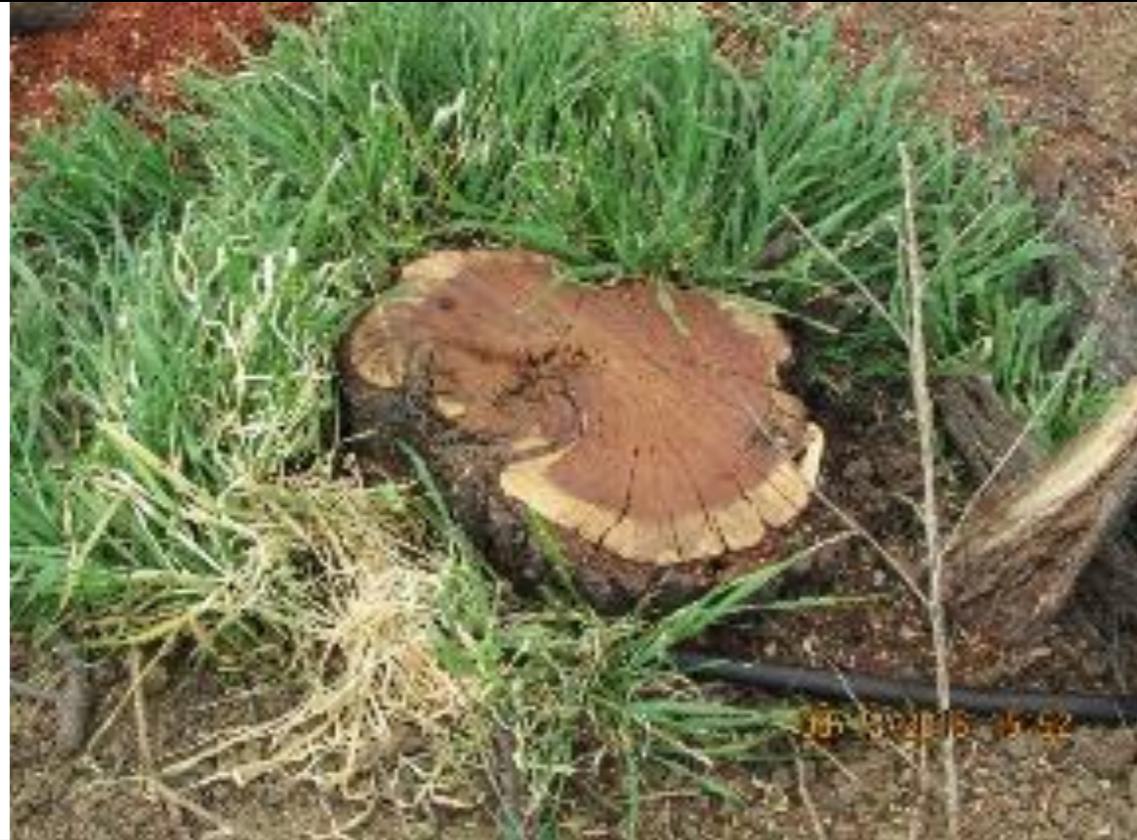
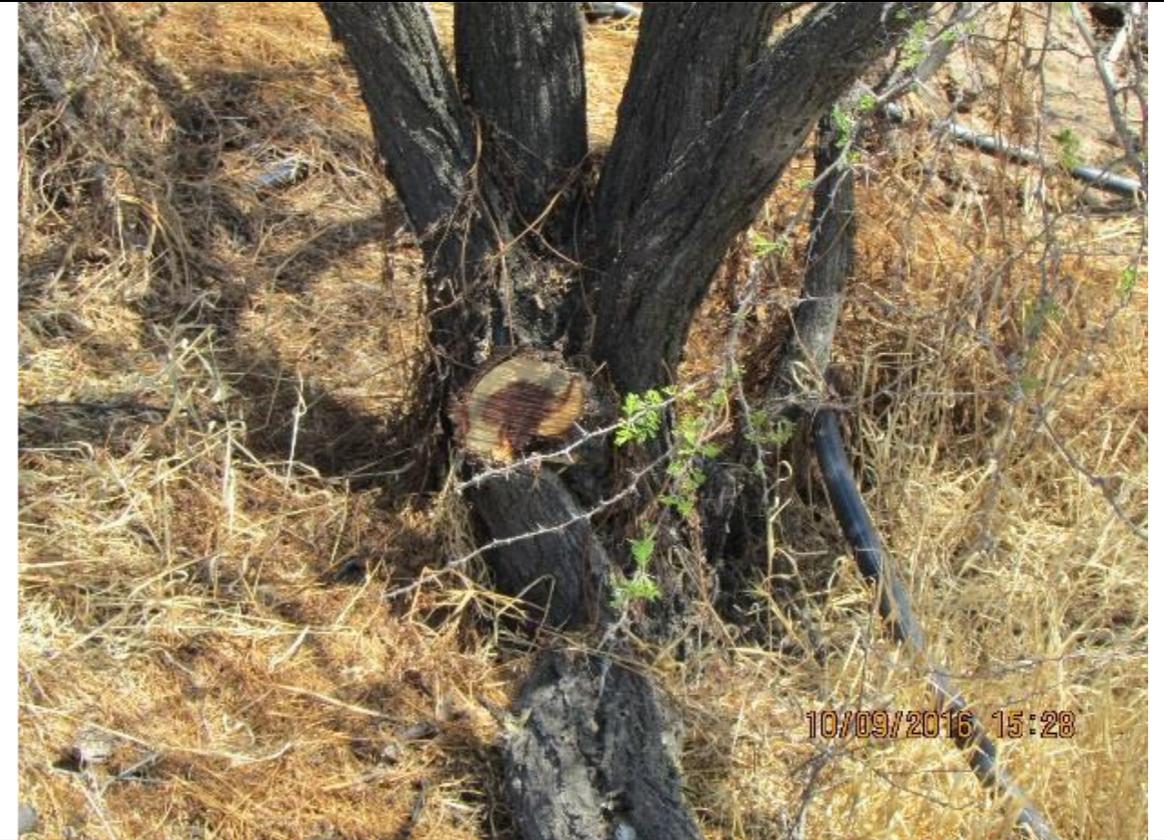
<p><b>Figura 9</b></p>	<p><b>Fuente:</b> Informe Técnico Programa de Recuperación Espinal Etapa 1</p>	<p><b>Figura 10</b></p>	<p><b>Fuente:</b> Informe Técnico Programa de Recuperación Espinal Etapa 2</p>
<p><b>Descripción del medio de prueba:</b> Actividades ejecutadas Programa de Recuperación Espinal Etapa 2, fotografía de raleo sanitario.</p>		<p><b>Descripción del medio de prueba:</b> Actividades ejecutadas Programa de Recuperación Espinal Etapa 2, fotografía de poda sanitaria.</p>

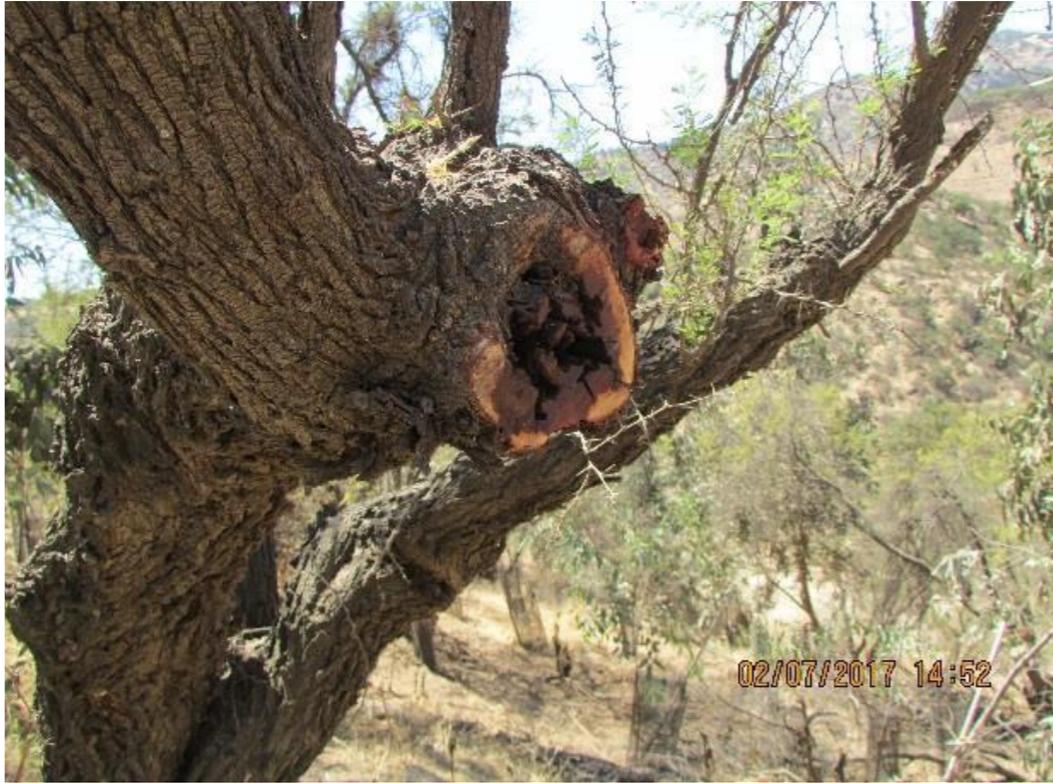
**Figura 11**

**Descripción del medio de prueba:** Actividades ejecutadas Programa de Recuperación Espinal Etapa 3, fotografía de poda sanitaria.

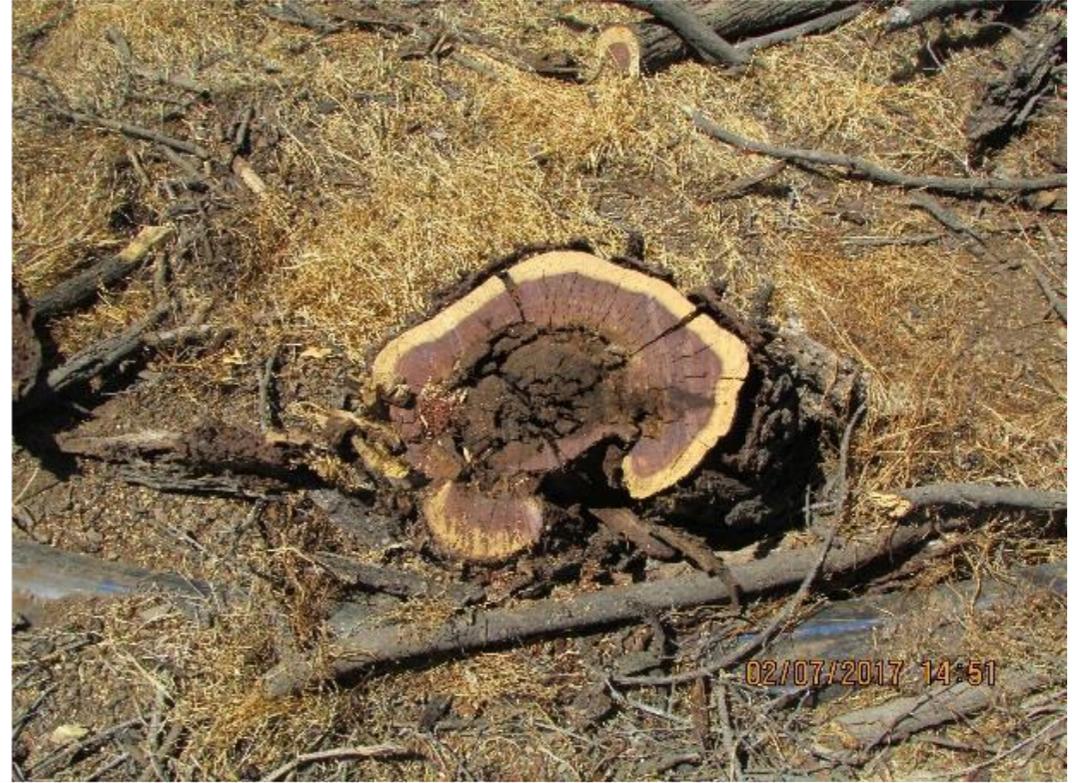
**Figura 12**

**Descripción del medio de prueba:** Actividades ejecutadas Programa de Recuperación Espinal Etapa 3, fotografía de raleo

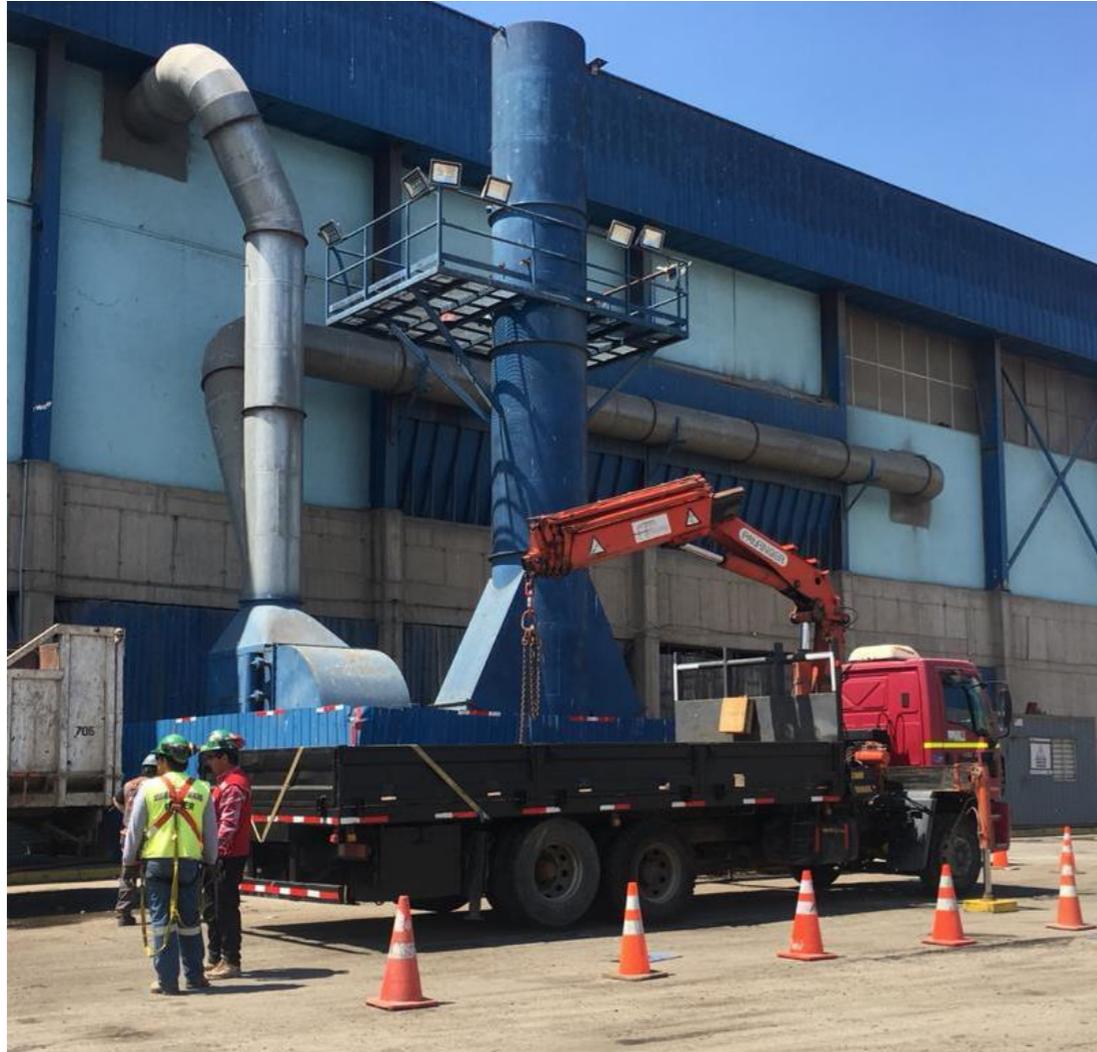
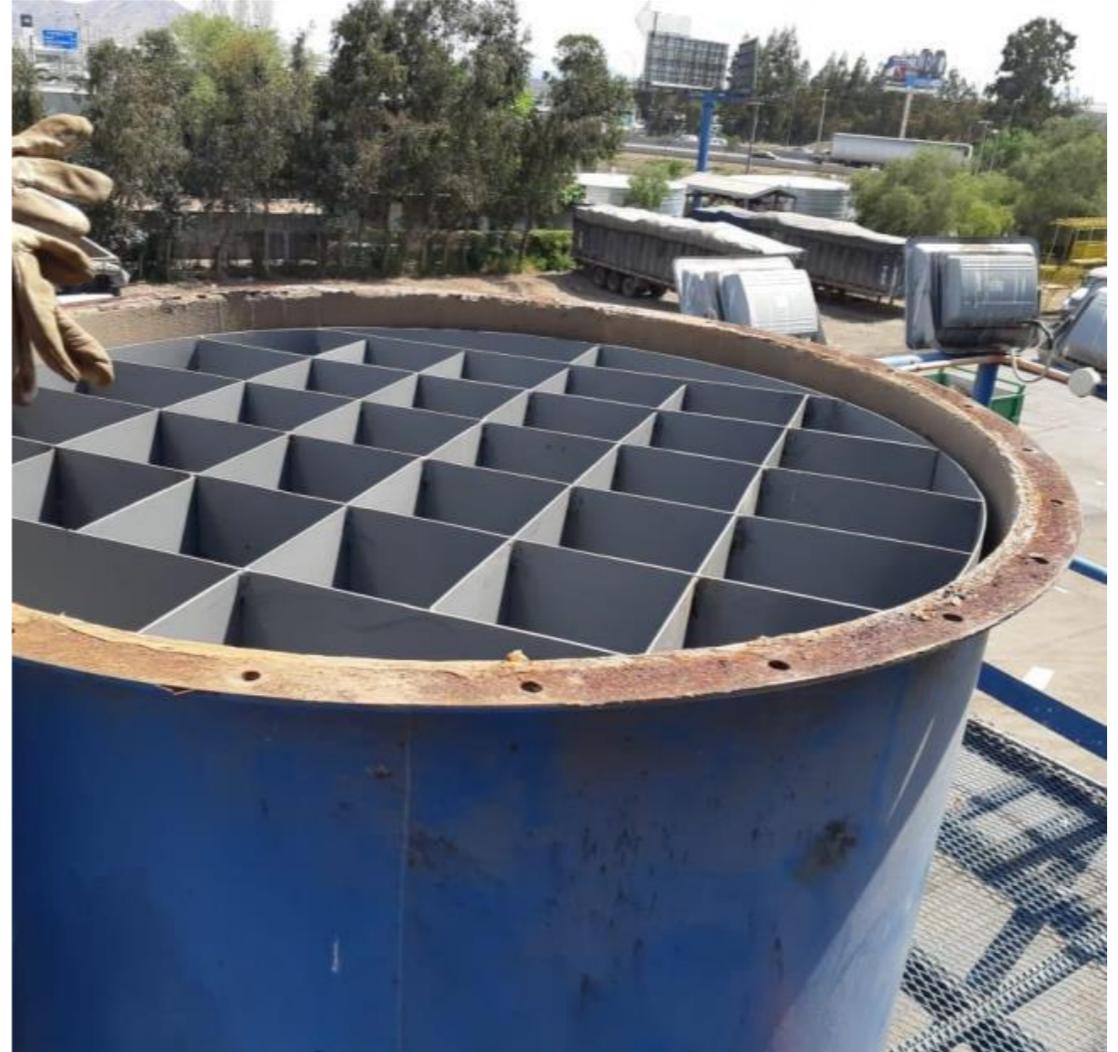
<b>Figura 13</b>	<b>Fuente:</b> Montaje e Instalación de enderezador de flujo en sistema de extracción de particulado	<b>Figura 14</b>	<b>Fuente:</b> Montaje e Instalación de enderezador de flujo en sistema de extracción de particulado
<b>Descripción del medio de prueba:</b> Sistema de extracción de particulado Estación de Transferencia		<b>Descripción del medio de prueba:</b> Montaje e Instalación de enderezador de flujo en sistema de extracción de particulado

<p>IR.EC.19.01.005, realizado por SERPRAM, en el Filtro de Mangas (PR-4391), Métodos CH-7E y CH-3A Medición realizada el 10 de enero de 2019.</p> <p>Respecto a la actividad de medición reportada en el Reporte Periódico N° 25, se informa que “se ejecuta medición oficial con fecha 27 de junio, sin embargo, la fuente de medición presentó una falla en la corrida inicial, siendo cancelada por el laboratorio acreditado. Según la Orden de Servicio del Laboratorio (adjunta en Anexo 1), durante la medición se pudo verificar la presencia de flujo ciclónico en el interior de la fuente a medir, ante lo cual se requiere efectuar una corrección técnica de la fuente para posteriormente proceder con la medición, situación que corresponde a una contingencia que no pudo ser prevista con anterioridad. La corrección técnica se realizará durante el mes de julio y la nueva medición la reprogramará por parte del laboratorio, de manera de efectuar esta medición en el transcurso del mes de agosto de 2018.</p> <p>Durante la medición que se efectuó el 27 de junio, la Superintendencia del Medio Ambiente se encontró presente en su calidad de entidad fiscalizadora al laboratorio encargado de la medición. Laboratorio SERPRAM con acreditación ETFA.</p> <p>Como antecedentes de respaldo se adjunta en Anexo 1 “Copia de Orden de Compra y Orden de Servicio”.”</p> <p>En el Reporte Periódico N° 27, se informa que “Como se informó en el Reporte Periódico N°25, se debe realizar una corrección técnica de la fuente para proceder con la medición oficial. Durante el mes de agosto de 2018, se diseñó el plano con la corrección técnica que se debe ejecutar.</p> <p>Los pasos siguientes, que se encuentran en ejecución para medir correctamente corresponden a los siguientes: i) enviar el plano a maestranza (3 días); ii)</p>

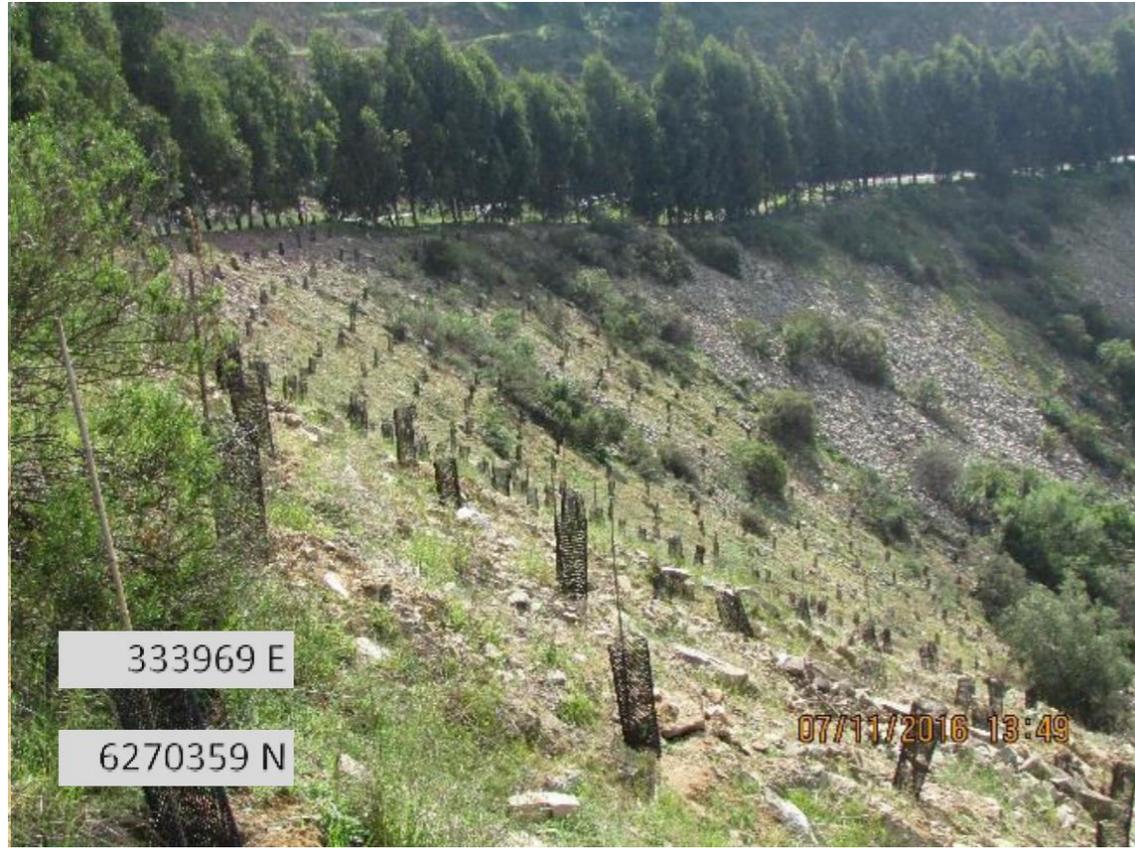
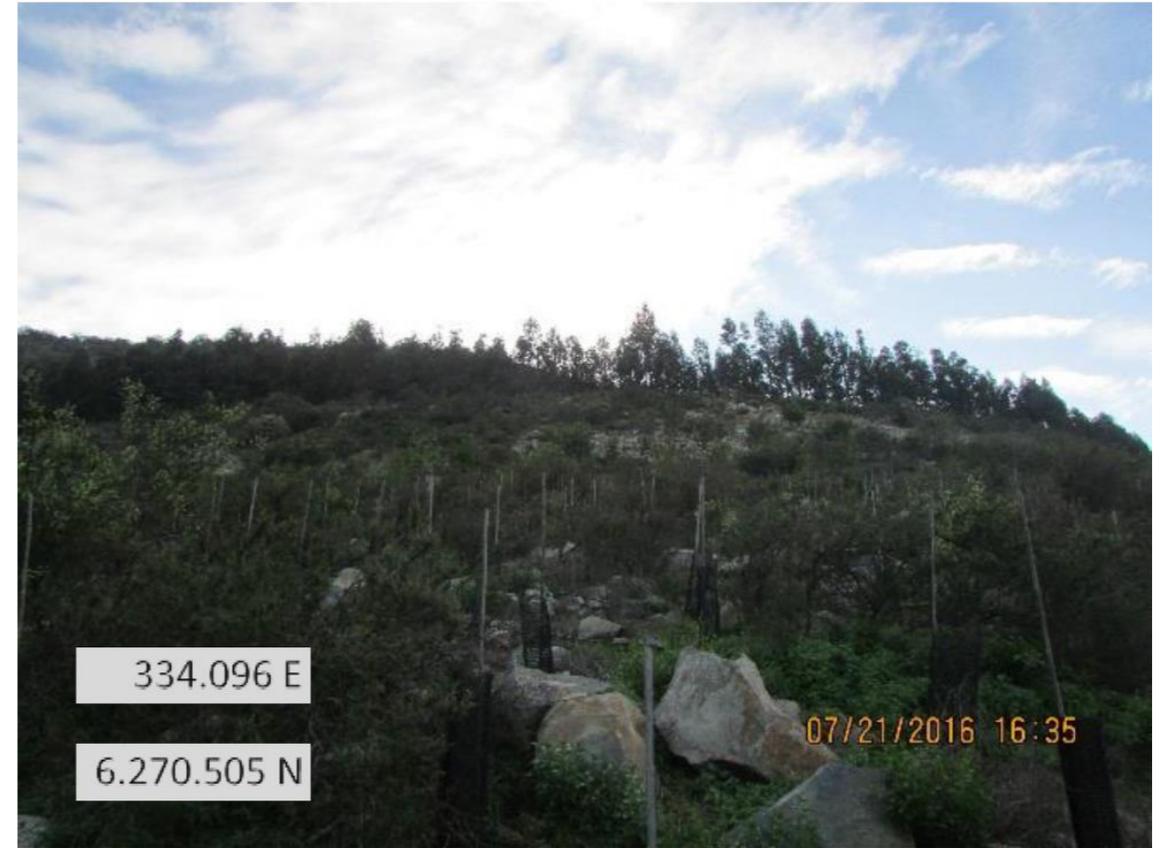
**Figura 21**

Descripción del medio de prueba: Registro de mantenimiento marzo 2017

**Fuente:** Informe Técnico Plantación de 0,37 Hectáreas

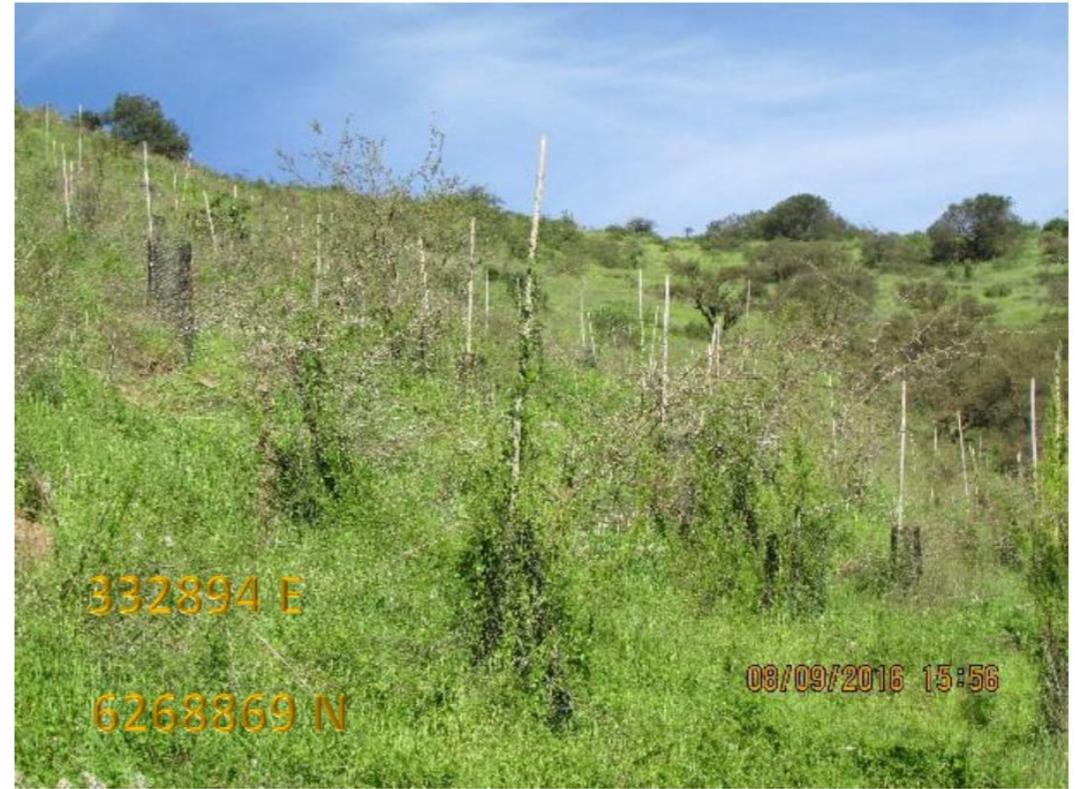
Plantación 1,8 ha (Res . 038-13-23/11)

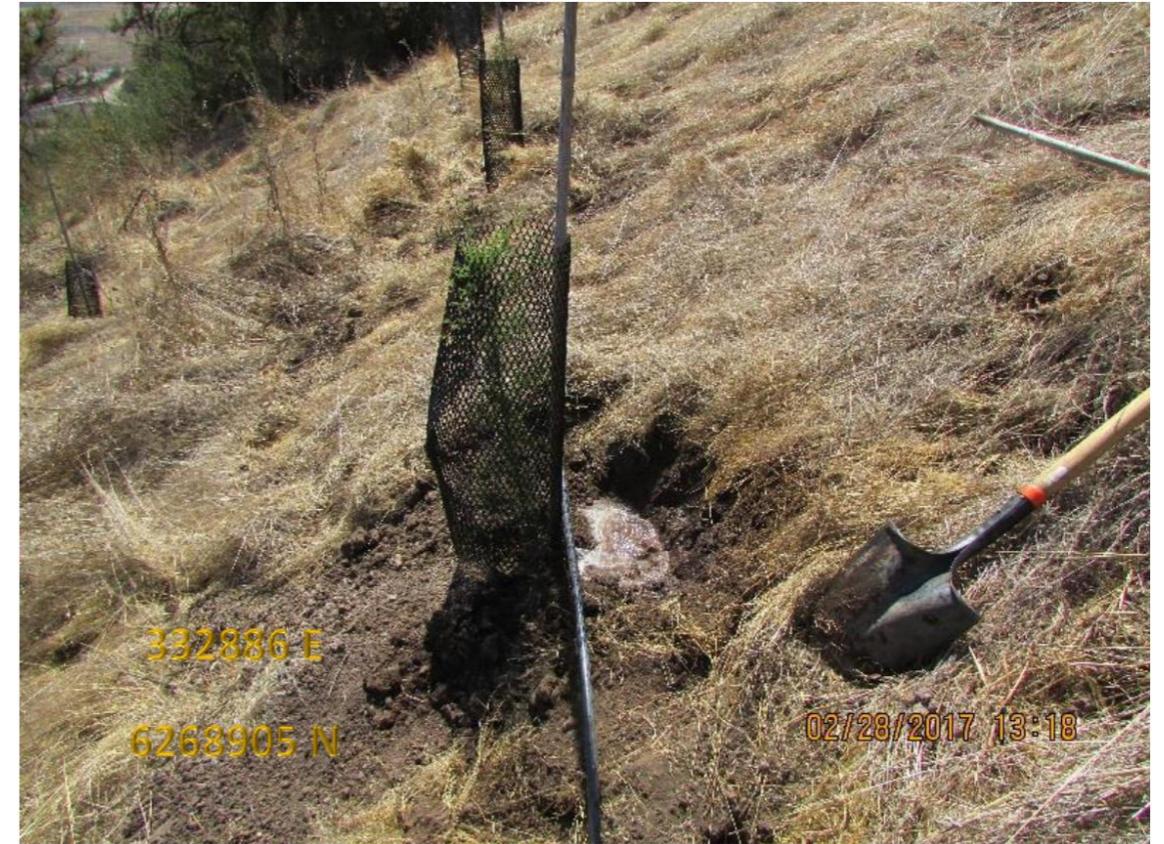
Figura 27

Fuente: Informe Trimestral Mantención Periódica 1,8 ha letra E 1.2

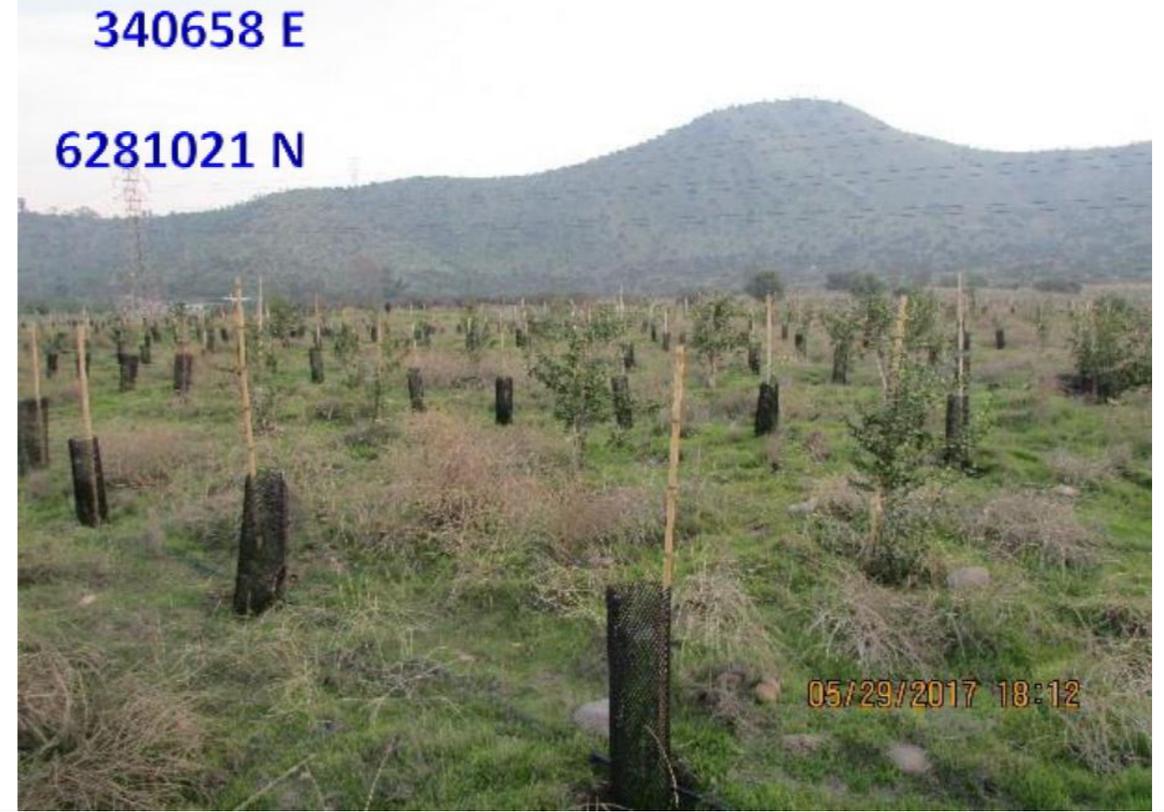
**Figura 32**

**Fuente:** Informe Trimestral Mantenimiento E1 RP 12

**Descripción del medio de prueba:** Plantación Etapa 1 y actividades de mantenimiento, fotografía del 29 de mayo de 2017.

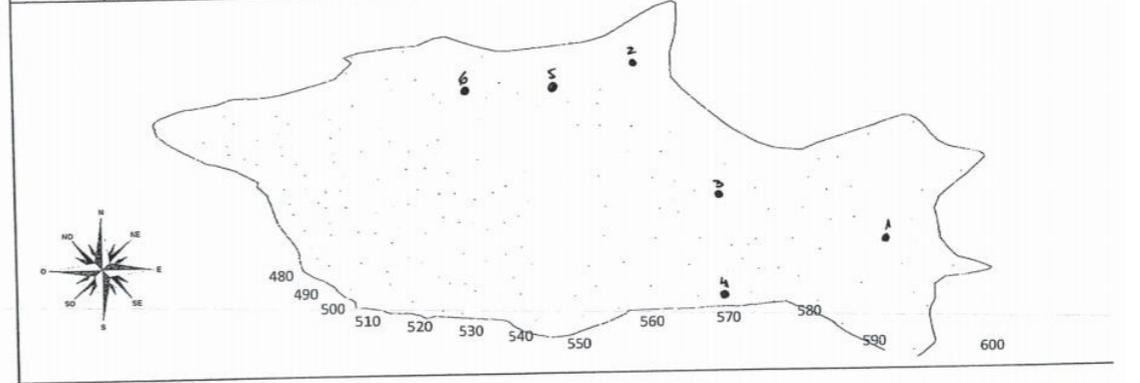
**Figura 42** Fuente: Seguimiento Ambiental Código 46556

**Descripción del medio de prueba:** Registro de mantenimiento y reparación de grietas diciembre 2015.

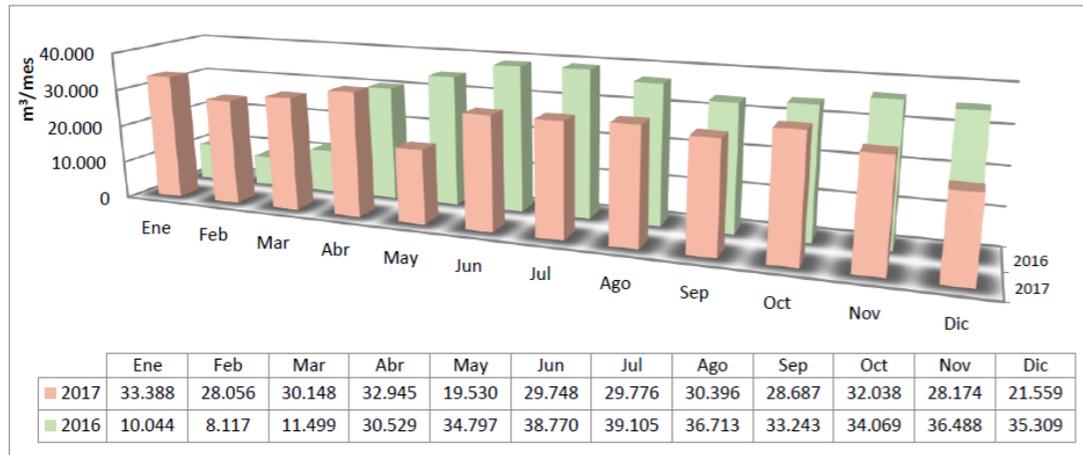
Figura 45 Fuente: Informe de Avance Mensual RSSM Condiciones Seguras RP 19

Descripción del medio de prueba: Estadística de Tratamiento de Lixiviados 2016-2017

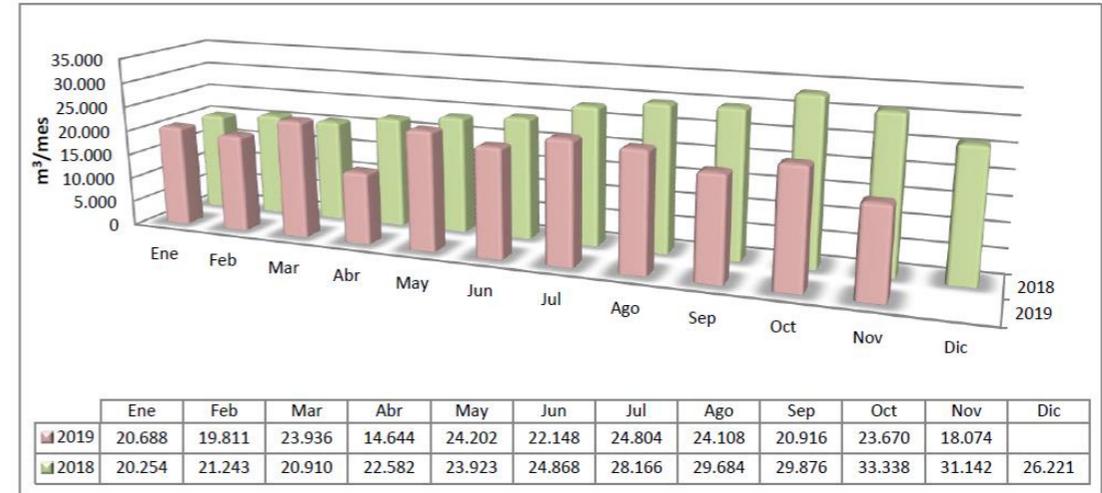
Figura 46 Fuente: Informe de Avance Mensual RSSM Condiciones Seguras RP 42

Descripción del medio de prueba: Estadística de Tratamiento de Lixiviados 2018-2019

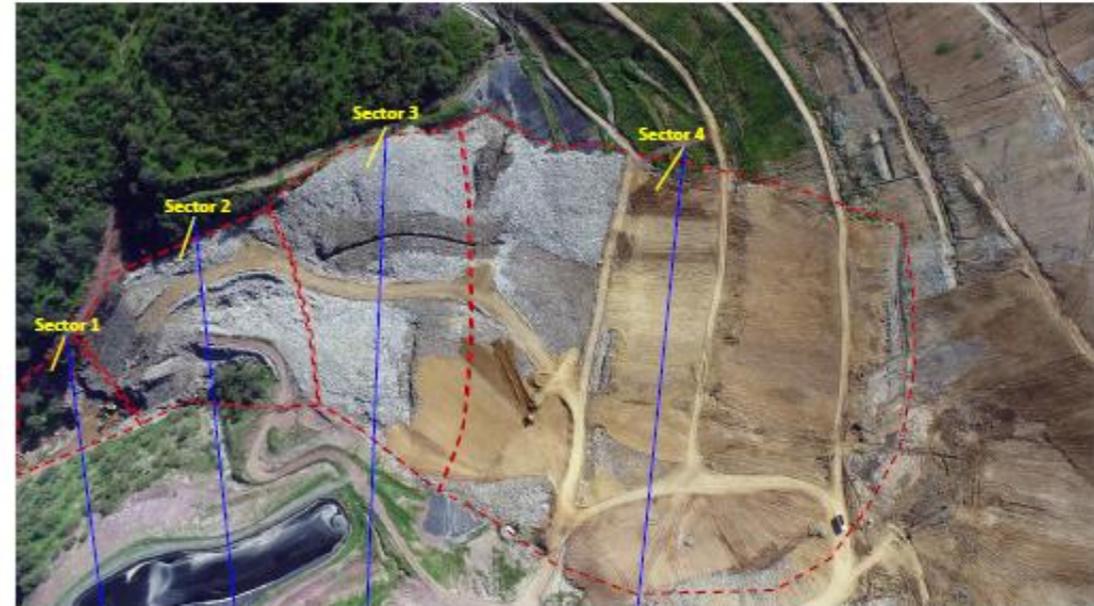
Figura 51 Fuente: Elaboración Propia

Fotografía 1 – Sectores Zona de Deslizamiento

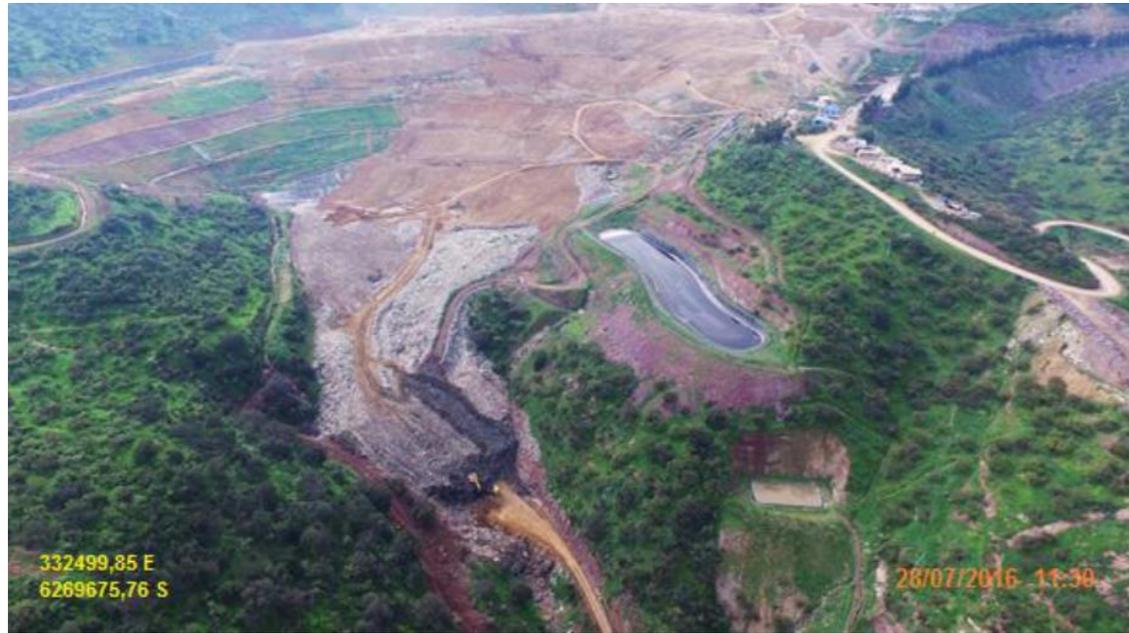
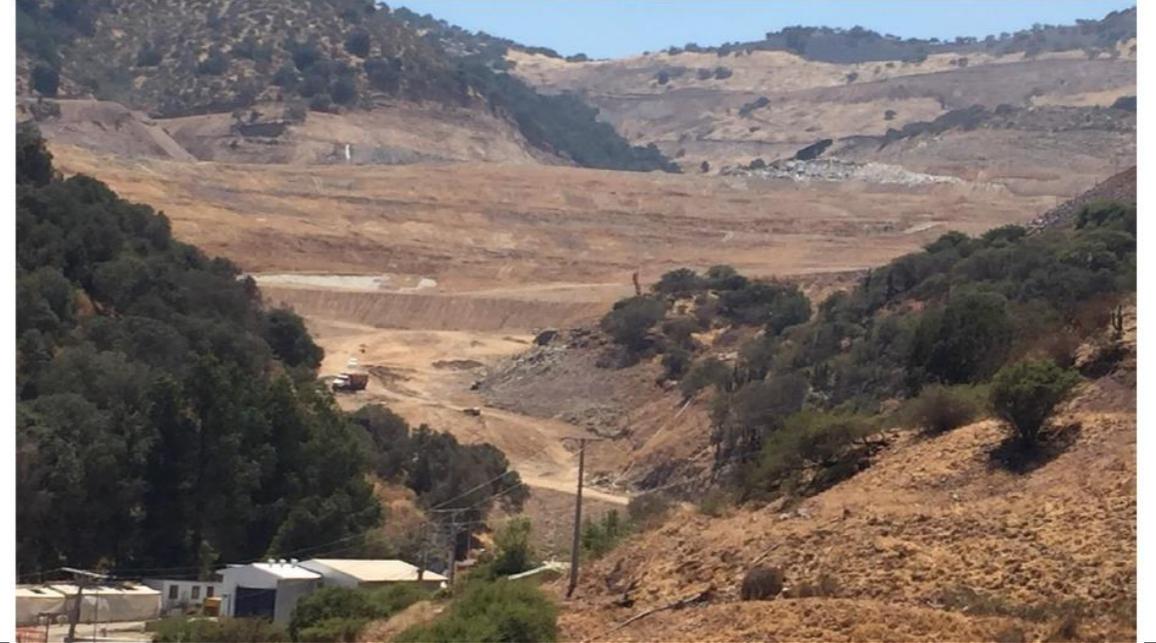
<b>Figura 53</b>	<b>Fuente:</b> Seguimiento Plan de Disposición Final de Residuos Sólidos RP 02	<b>Figura 54</b>	<b>Fuente:</b> Seguimiento Plan de Disposición Final de Residuos Sólidos RP 20
<b>Descripción del medio de prueba:</b> Avance de labores de limpieza Quebrada El Boldal. Fotografía del 28 de julio de 2016.		<b>Descripción del medio de prueba:</b> Avance de labores de limpieza Quebrada El Boldal. Fotografía de enero de 2018.

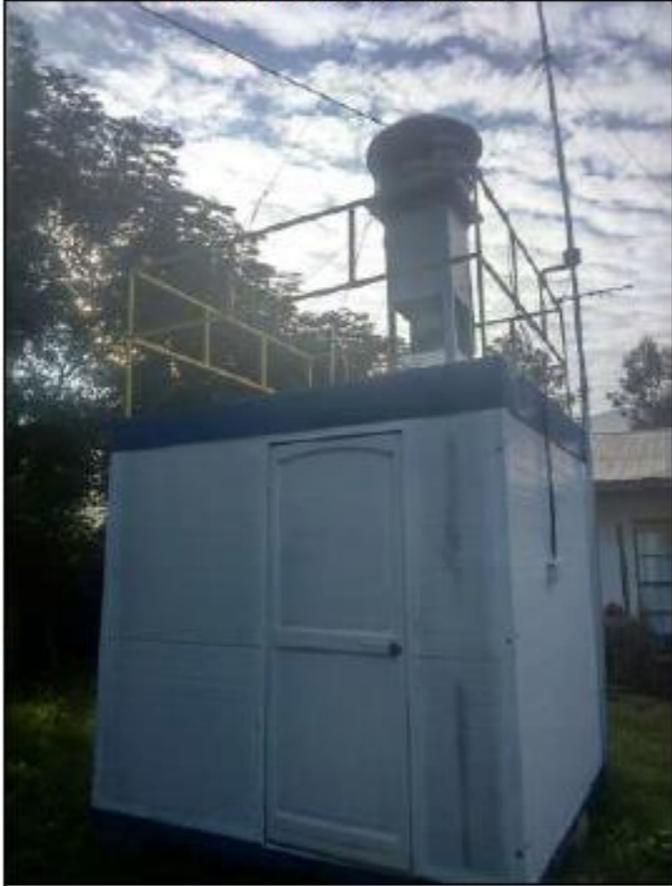
**Estación Santa Marta.**

**Ubicación Espacial de Estación de Monitoreo.**

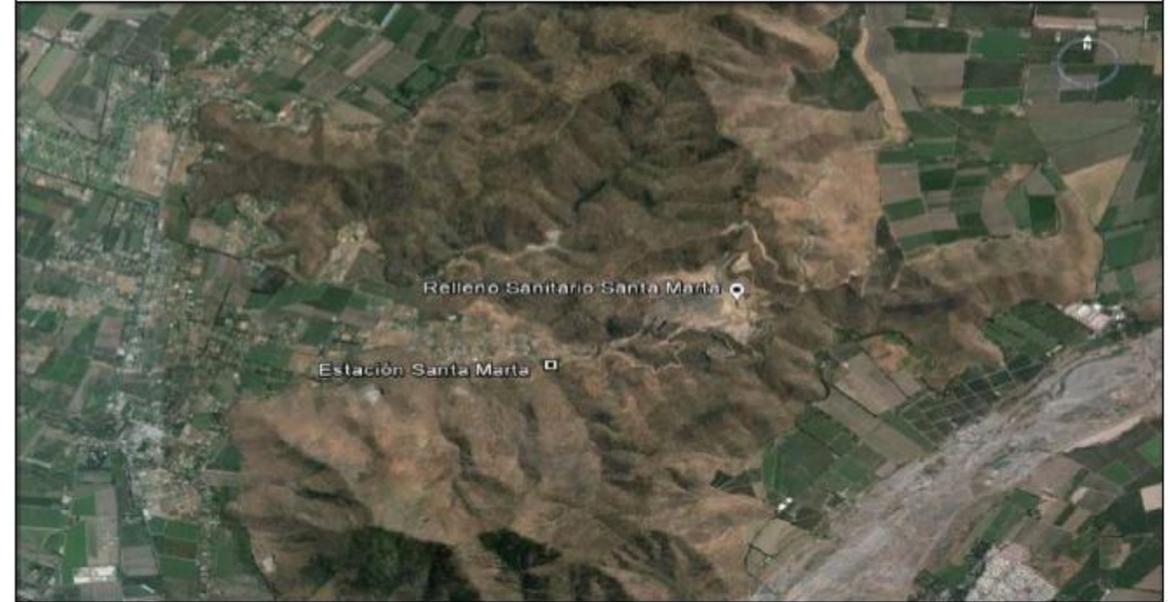
**Figura 61** Fuente: Informe Resultados Campaña de Monitoreo de Calidad del Aire y Meteorología. Mayo 2016

**Descripción del medio de prueba:** Estación de Monitoreo de Calidad del Aire y Meteorología Santa Marta.
