## INFORME TÉCNICO DE FISCALIZACIÓN AMBIENTAL

Fiscalización Ambiental  
DFZ-2020-2403-VIII-RCA

PLANTA BLUMAR-EX ITATA CORONEL

Denuncia 38-VIII-2020

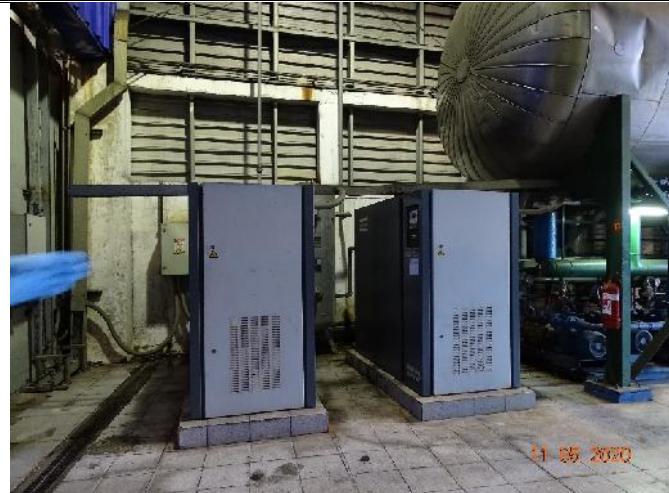
- b) En la fiscalización Don Juan Vergara declaró que para asegurar que este incidente no se repitiera, se cambió la configuración de los compresores. Antes del incidente los compresores funcionaban por separado, ahora lo hacen en cadena en caso de que ocurriese una nueva falla de un compresor inmediatamente se activará otro compresor.

Imagen 1: Compresores conectados en cadena

Se establece operación automática de compresores respaldo modelo GA55F, en caso de presentarse falla de compresor GA 37F implementación el 06-04.2020.

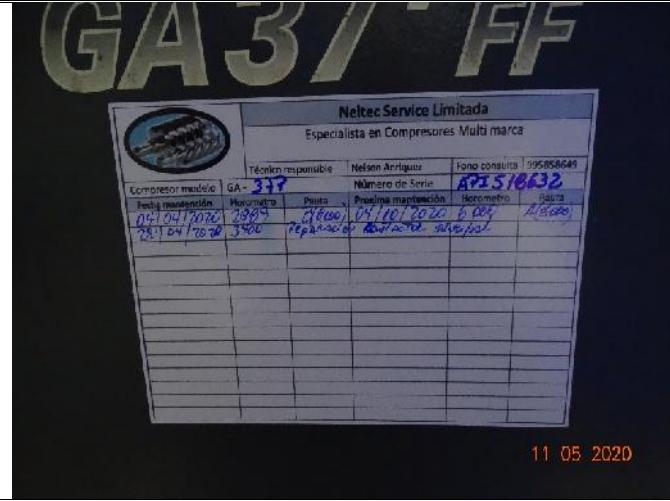
- a) Don Juan Vergara declaró que el incidente de humos visibles se produjo debido a falla de un compresor y que por esta razón la caldera detuvo su funcionamiento debiendo quemar el combustible remanente (petróleo), como parte del proceso de apagado. Este hecho consta en informe de incidente ambiental reportado en el SSA ID 6791 con fecha 09-04-2020. En este informe también se indicó que la empresa realizó las mantenciones necesarias a los compresores.

Imagen 2: Mantenciones realizadas a los compresores

Se realiza mantención preventiva a compresor GA37F con fecha 05.04.2020.

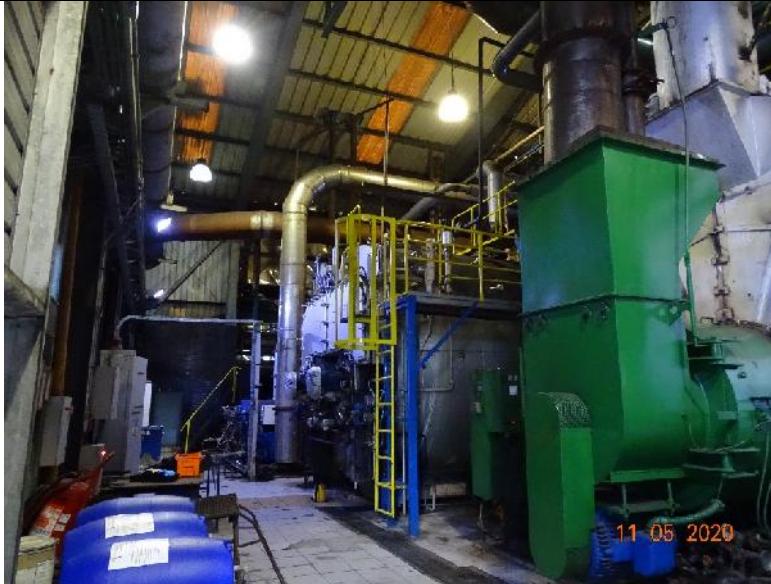
- a) En la sala, se observaron 3 calderas, a las cuales se les estaban realizando trabajos de mantención al momento de la inspección. Se tomó registro fotográfico de sus placas e instalaciones (Imagen 3, 4, 5 y 6):

Imagen 3: Calderas N°1, N°2 y N°3 de izquierda a derecha

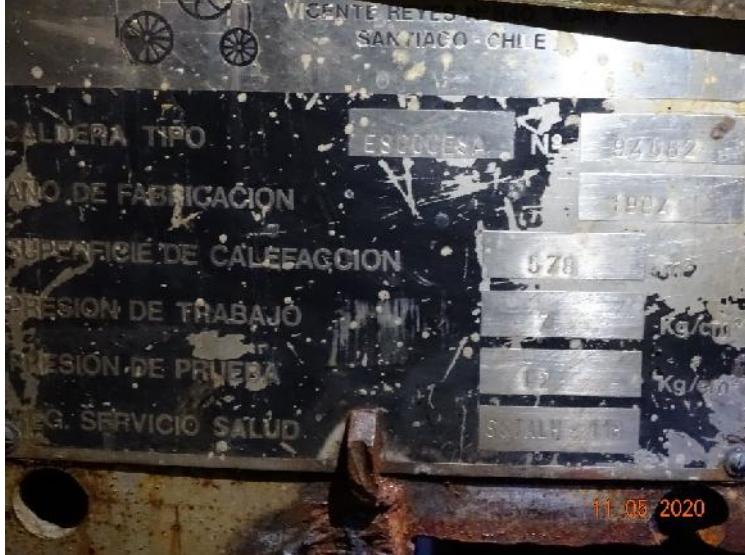
- Caldera N°1: marca Visa, año 1994, N° de Registro SSTALH-118, presenta ITI.
- Caldera N°2: marca Aalborg Værfs S.A. S/S Danmark, año 1965, N° de Registro SSON-78, presenta ITI.
- Caldera N°3: marca Johnston Boiler Company, año 1996, N° de Registro SSON-153, presenta el ITI.

En la placa no se especifica el tipo de combustible usado, pero este si se especifica en los ITI así como su consumo.

Imagen 4: Caldera N°1	Imagen 5: Caldera N°2

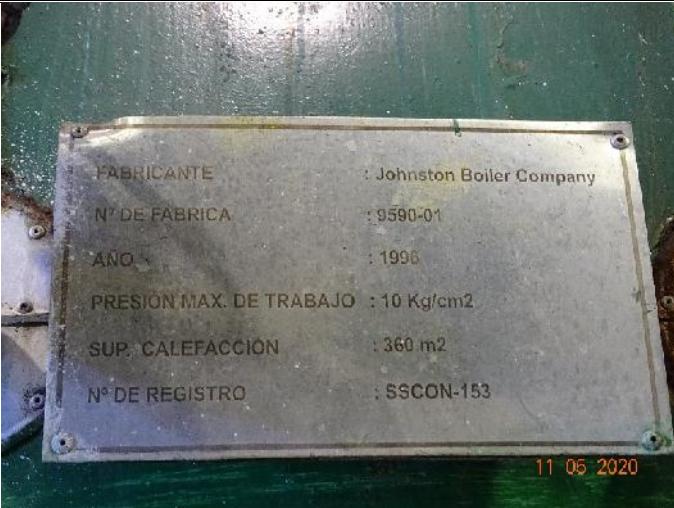
Imagen 6: : Caldera N°3

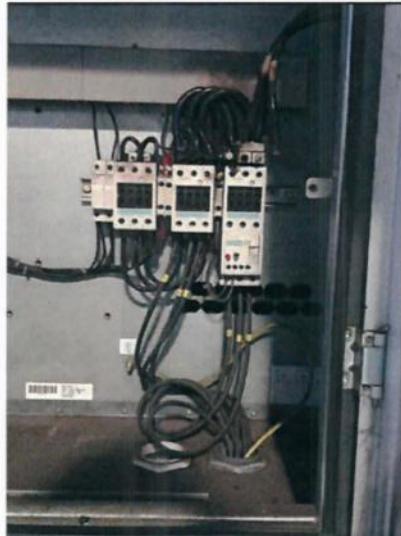
- a) Descripción del incidente: sábado 4 de abril 2020 planta se encuentra en funcionamiento con sus 3 calderas. A las 12:45 se produce corto circuito en el tablero de compresor modelo GA37F (por sobrecalentamiento de una de las fases originado por un terminal de conexión) con mantención al día de acuerdo a especificación del fabricante.  
Este compresor abastece de aire comprimido a las calderas lo que provocó detención automática de las calderas debido a una baja presión de aire. En esta detención las calderas deben consumir el petróleo remanente en el sistema lo que provocó una mala combustión hasta el consumo total (5 min)
- b) Medidas tomadas: Se realizó mantención de tablero de alimentación a compresor GA37F (incluye informe de mantención) Informa a la SMA del incidente ocurrido.

Foto 1: Contactor con cortocircuito

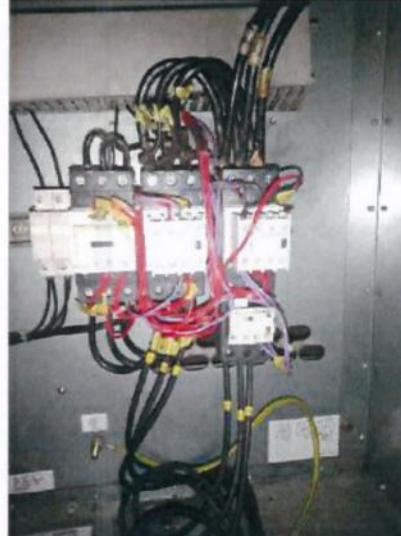
Foto 2: Tablero reparado

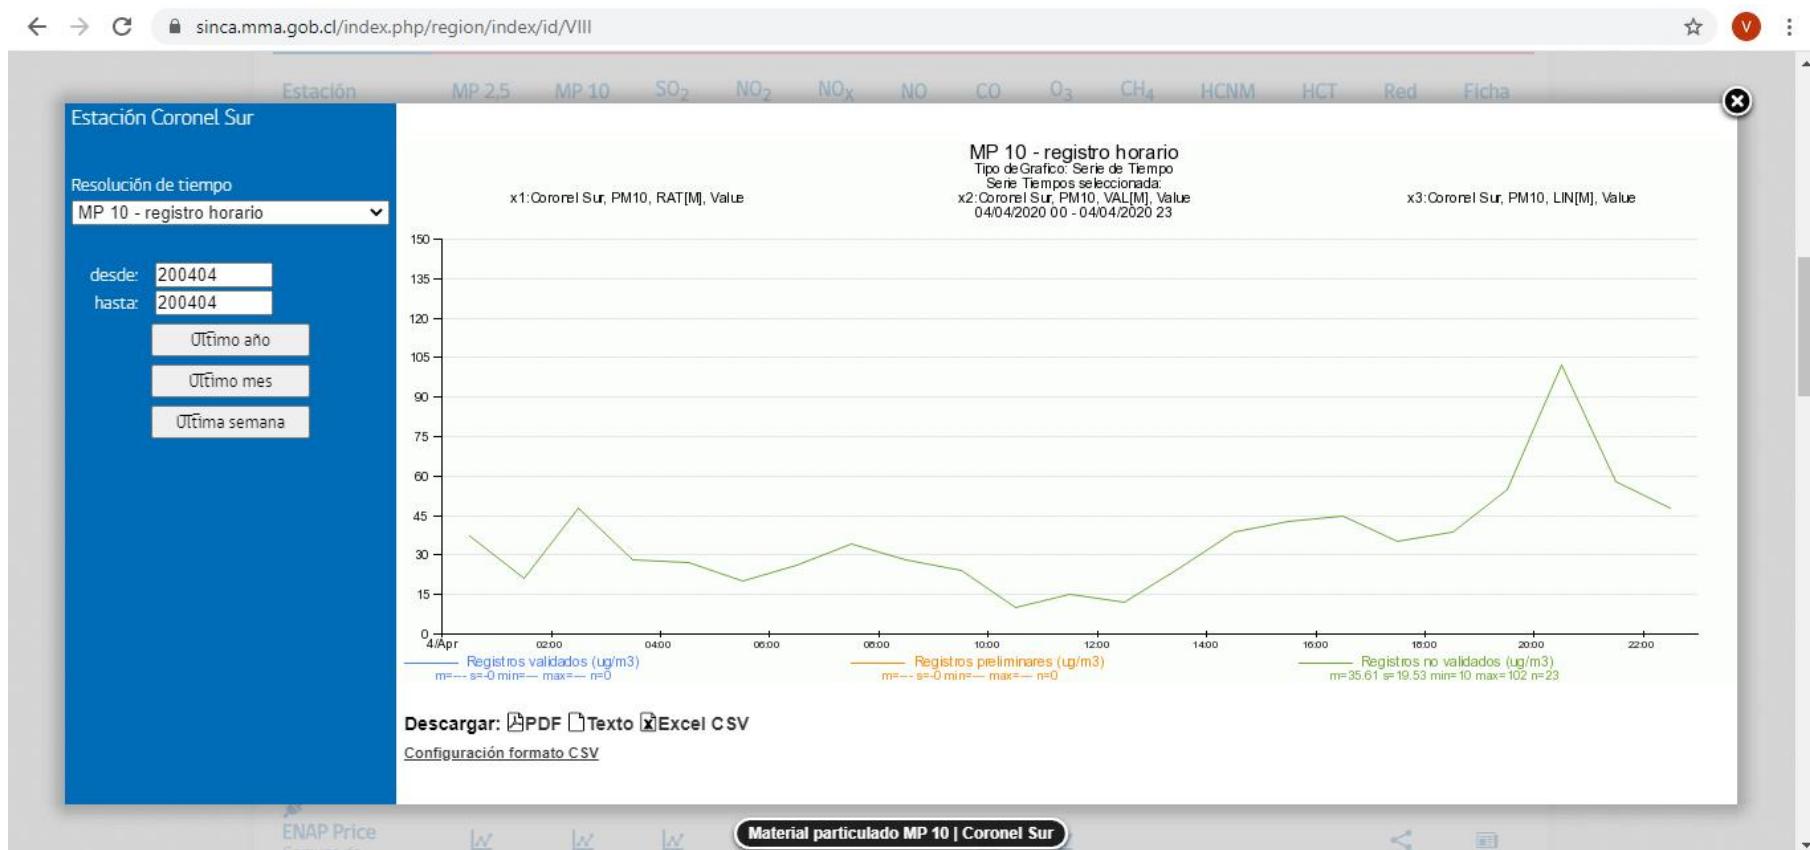
Se tienen los resultados obtenidos desde la página web en la Imagen 7, donde se expone el registro horario de MP10 del día 4 de abril del 2020.

Se observa que los niveles de Material Particulado (PM-10) no se vieron afectados por el incidente ocurrido, manteniéndose en niveles calificados como BUENO, según los límites establecidos en el D.S. N° 59/98 del MINSEGPRES que *Establece norma de Calidad Primaria para Material Particulado respirable MP10*.

En especial los valores registrados se encontraron bajo los límites que definen situaciones de EMERGENCIA, establecidos por el PPDACM en su Artículo 74º Tabla N°35 que, establece los Niveles de Calidad del Aire para decretar Episodios críticos.

Es importante señalar que en esta misma página, se puede observar que durante el día en que ocurrió el episodio la dirección de viento era de WD del SW y a la hora del incidente (12:45-12:53) la velocidad del viento fue de 3m/s promedio según la estación meteorológica de Coronel Sur, es decir el viento corría en dirección al sector céntrico de la comuna.

Imagen 7: Sitio web <https://sinca.mma.gob.cl/index.php/region/index/id/VIII> datos crudos horario del día 04-04-2020 estación Coronel Sur.
