INFORME TÉCNICO DE FISCALIZACIÓN AMBIENTAL

INSPECCIÓN AMBIENTAL

TERMINAL MARÍTIMO DE QUINTERO ENAP

DFZ-2019-1309-V-RCA

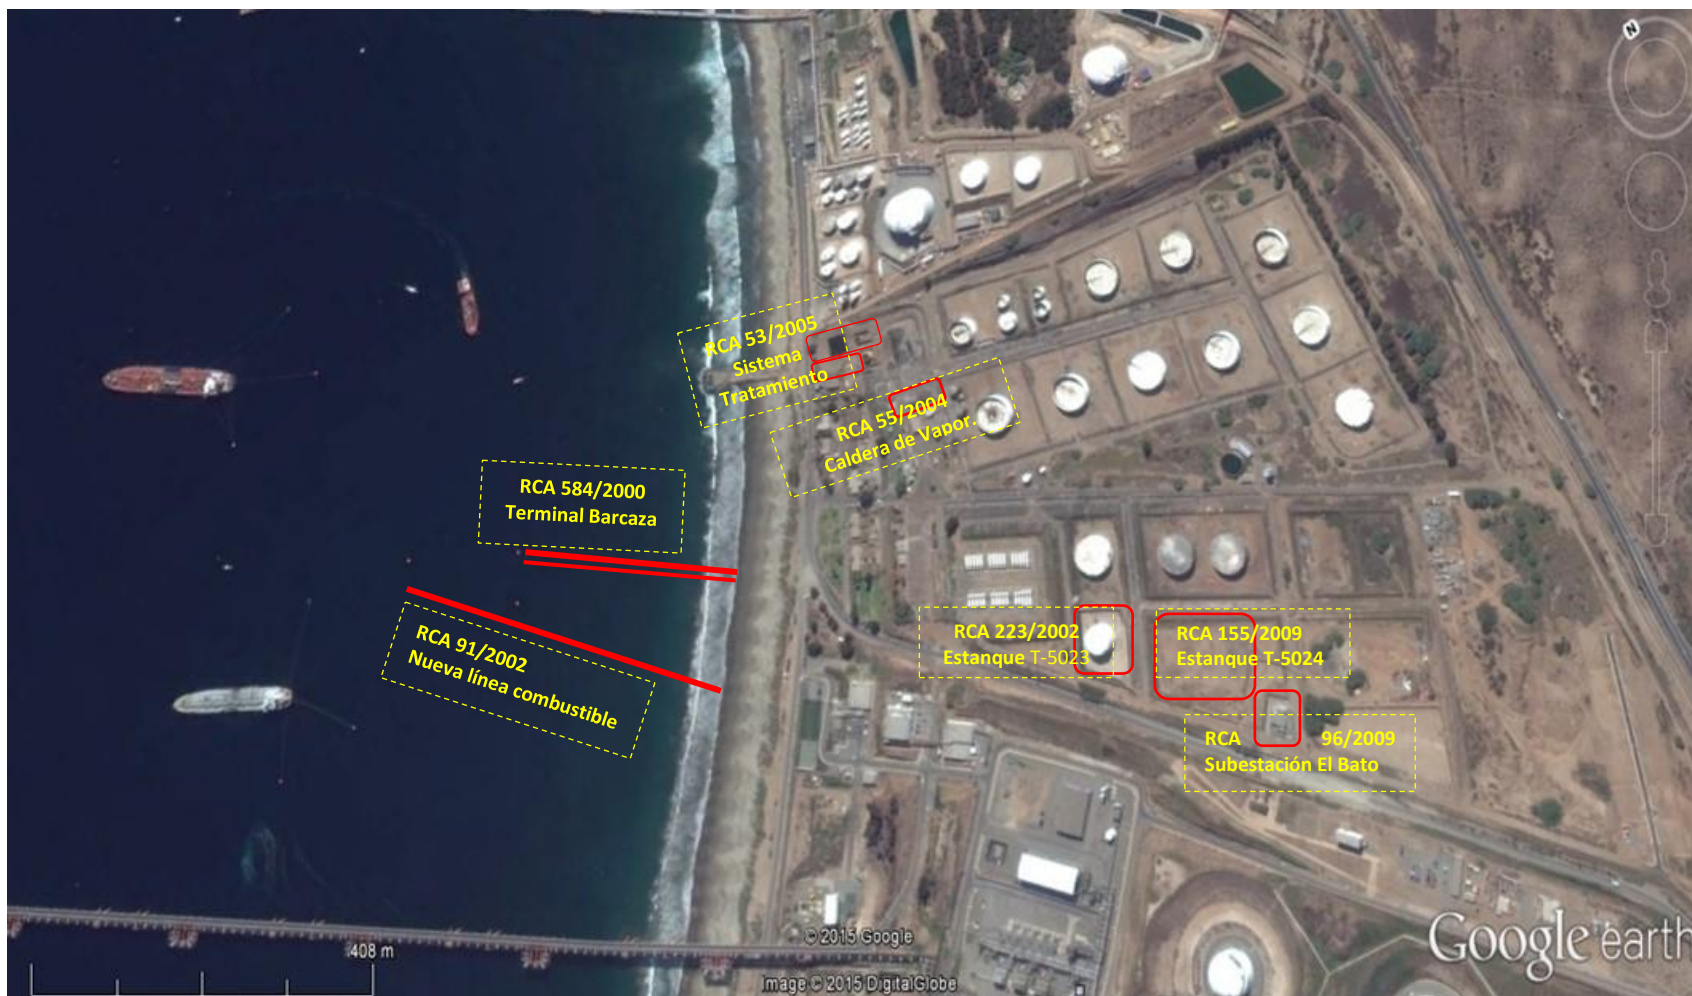
Figura 2. Layout de instalaciones reguladas por Resolución de Calificación Ambiental: Sector Remodelación (Fuente: Elaboración propia).

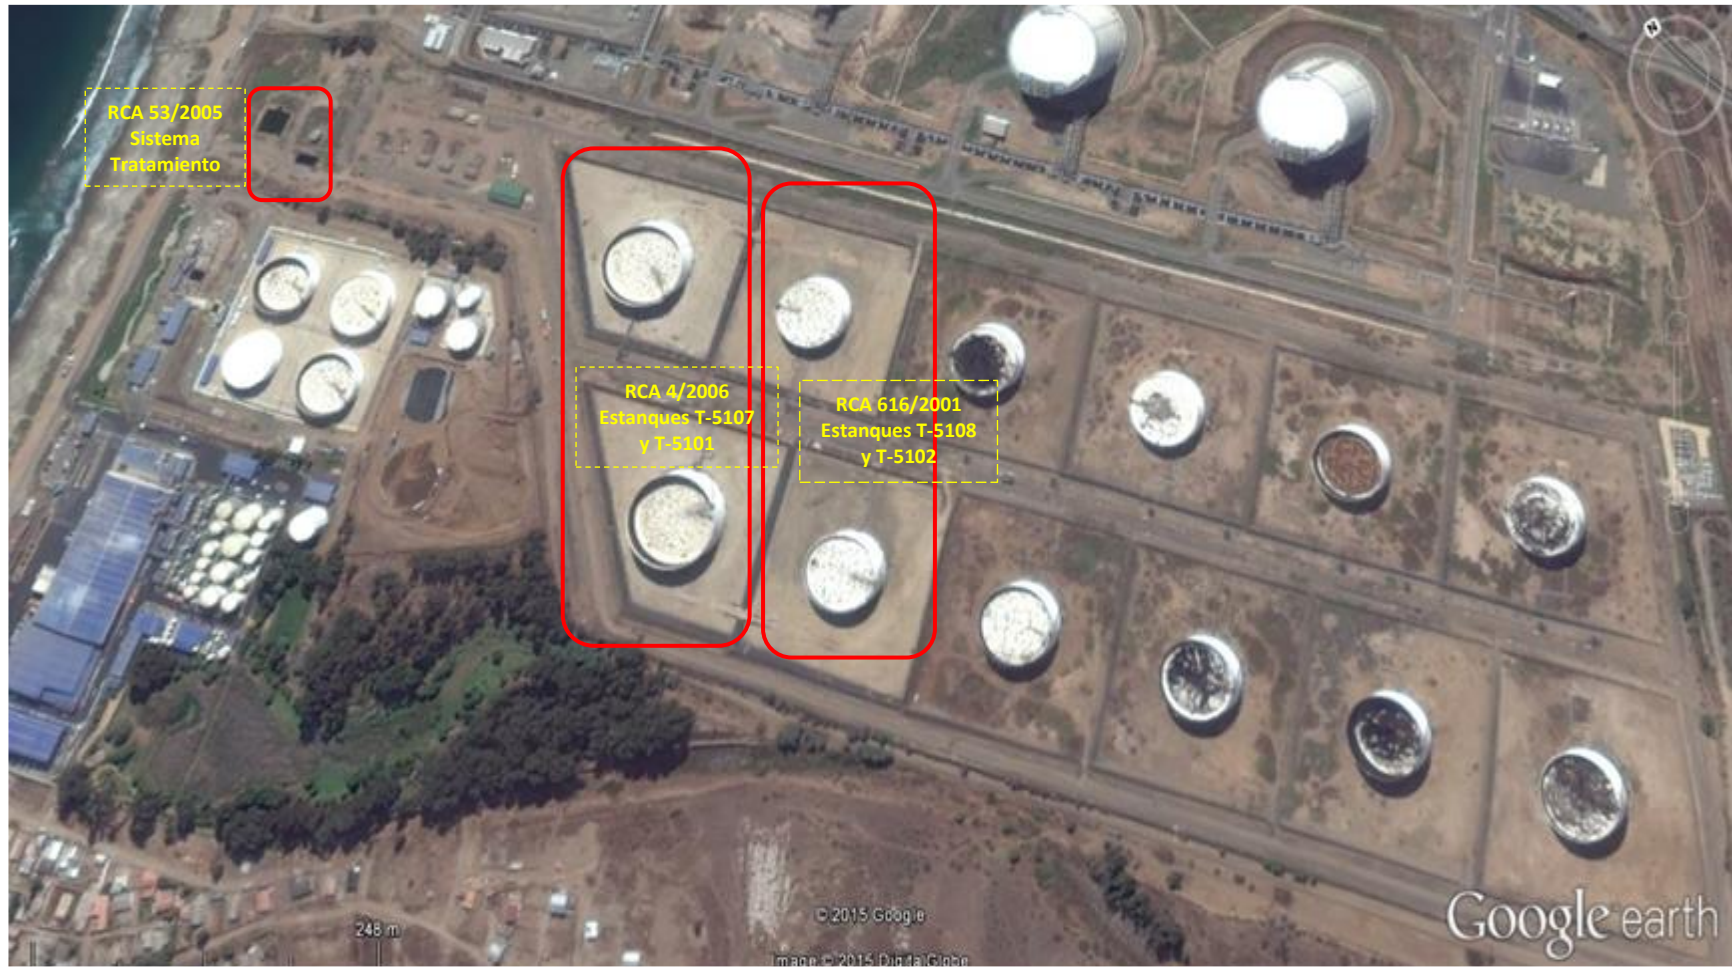
Figura 3. Layout de instalaciones reguladas por Resolución de Calificación Ambiental: Sector Ampliación (Fuente: Elaboración propia).

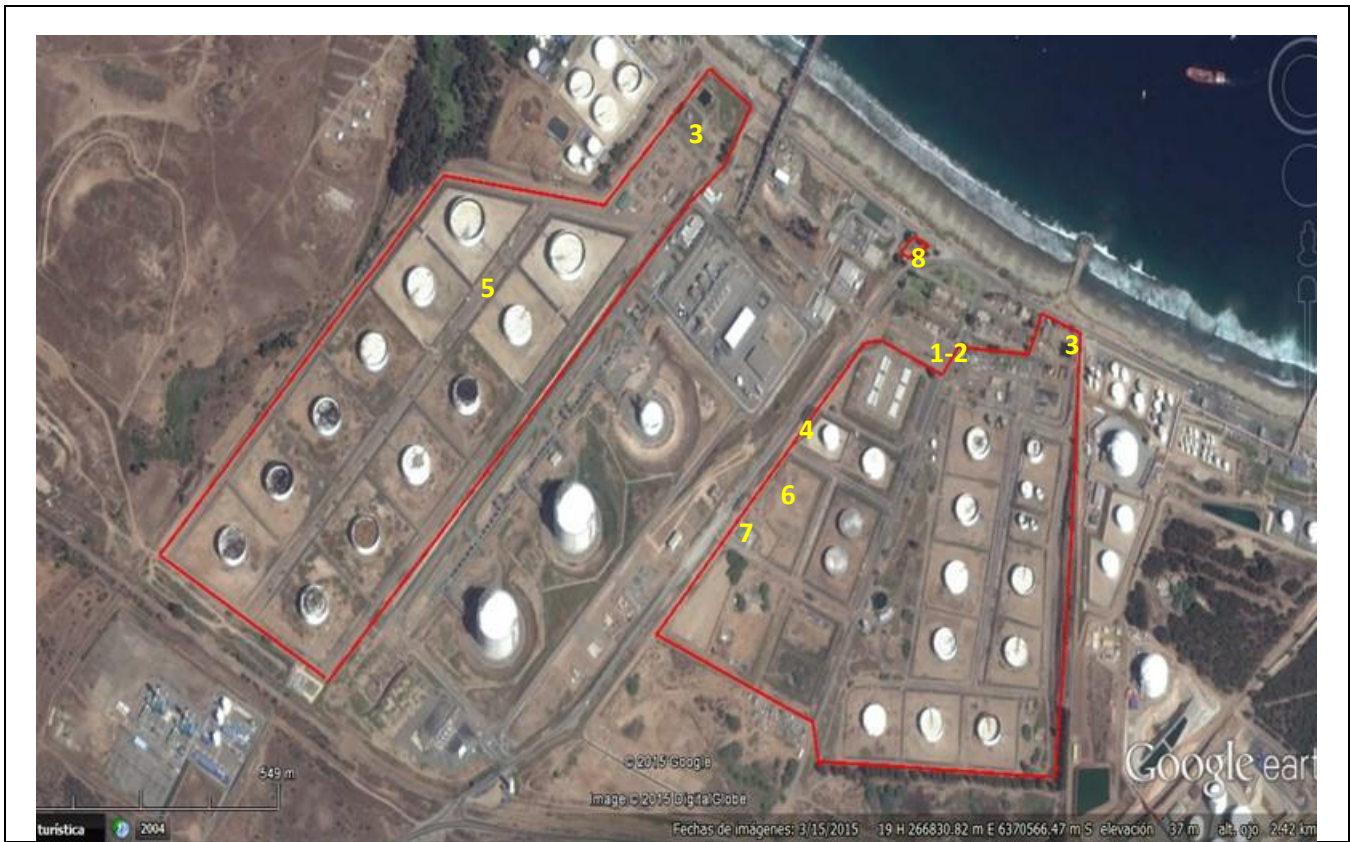
4.3.2. Esquema de Recorrido.

N° de estación	Nombre del sector	Descripción Estación
1	Oficinas ENAP Quintero	Sala de reuniones
2	Sala de control	Control de todas las operaciones del terminal marítimo (estanques, caldera, planta riles)
3	Sistema de Tratamiento de Aguas	En sectores ampliación y remodelación
4	Estanque 5023	Estanque de diésel
5	Estanques 5101, 5102, 5107 y 5108.	Emplazamiento estanques de crudo.
6	Estanque 5024	Sector emplazamiento nuevo estanque de diésel
7	Subestación eléctrica	Sector emplazamiento subestación eléctrica.
8	Pozo 3	Sector emplazamiento válvulas terrestres líneas submarinas.
