## INFORME TÉCNICO DE FISCALIZACIÓN AMBIENTAL

### Programa de Cumplimiento

#### CONFINOR

DFZ-2019-1975-III-PC

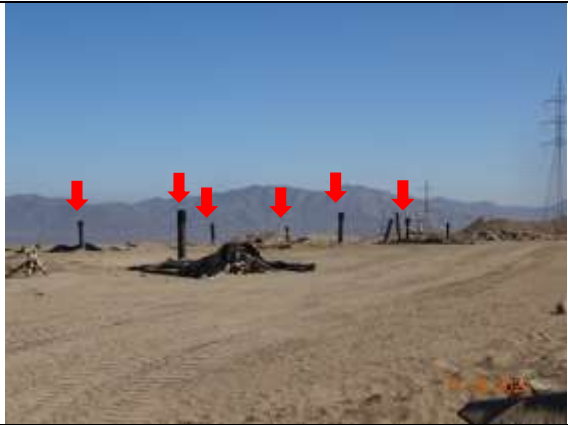
| Registros | | | | | |
|---|--|---|---|---|---|
| <b>Descripción del medio de prueba:</b> Vista de parte de los respiraderos existentes en el Depósito de Seguridad Nº 6. | | | <b>Descripción del medio de prueba:</b> Ductos de HDPE utilizados para la medición de lixiviados en el Depósito de Seguridad Nº 6. | | |

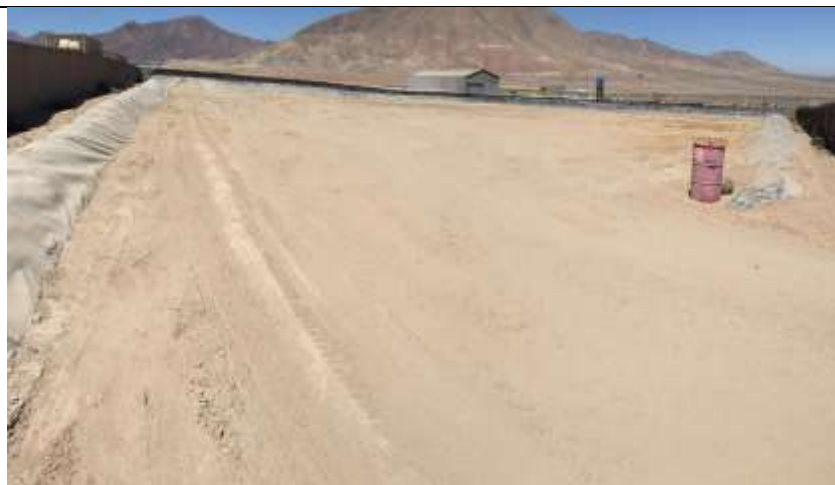
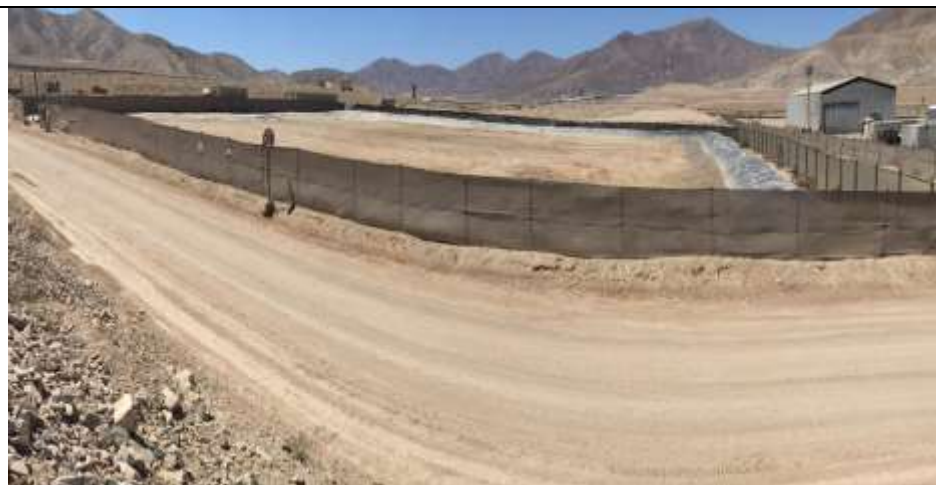
**Fotografía 5.**

**Descripción del medio de prueba:** Vista externa del estado de la cancha de acopio transitorio de residuos N° 1.

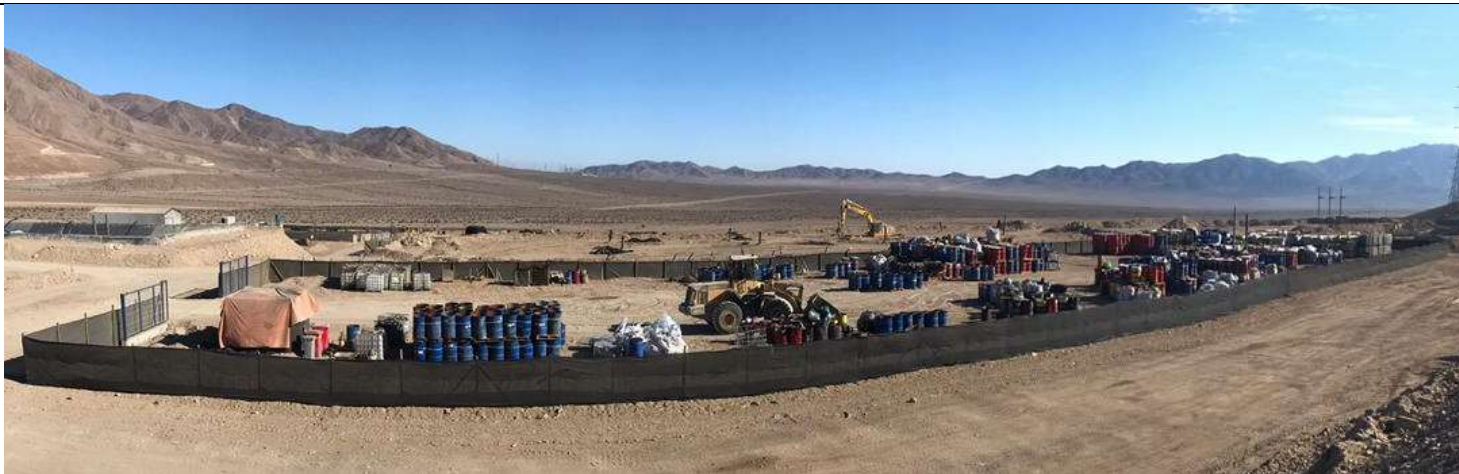
**Fotografía 7.**

**Descripción del medio de prueba:** Vista general del Depósito de Seguridad N° 8.

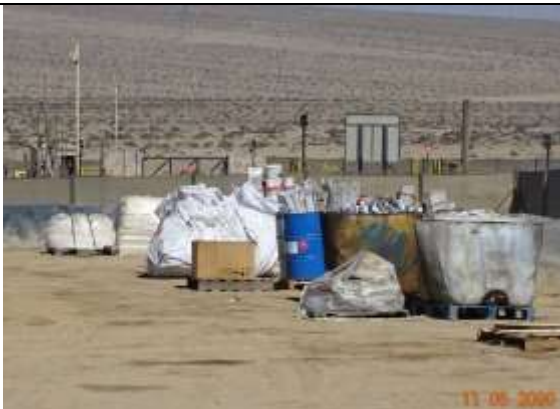
| Registros | | | | | |
|---|--|---|---|---|--|
| <b>Descripción del medio de prueba:</b> Cancha 1 de almacenamiento transitorio de residuos. Se observan maxisacos con contenido contaminado en su interior, así como un tambor metálico con tubos fluorescente en él. | | <b>Descripción del medio de prueba:</b> Cancha 1 de almacenamiento transitorio de residuos. Se observan tambores de lubricantes cubiertos con lona. | | | |

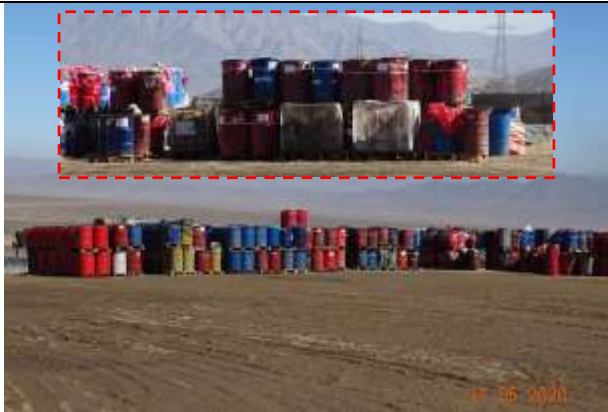
| Registros | | | | | | | |
|---|--|---|---|---|--|---|---|
| <b>Descripción del medio de prueba:</b> Cancha 2 de almacenamiento transitorio de residuos. Se observan tambores metálicos de lubricantes. | | | | <b>Descripción del medio de prueba:</b> Cancha 2 de almacenamiento transitorio de residuos. Se observan tambores de lubricantes y tinajas de pintura. | | | |

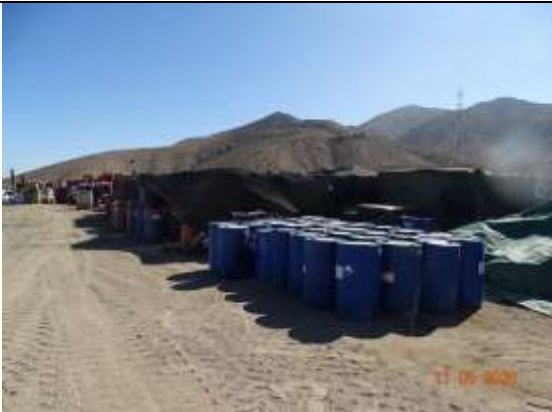
| Registros | | | | | | | |
|---|--|---|---|---|--|---|---|
| <b>Descripción del medio de prueba:</b> Acopio de tambores de lubricantes en Depósito de Seguridad N° 8. | | | | <b>Descripción del medio de prueba:</b> Tambores de lubricantes acumulados al interior del Depósito de Seguridad N° 8. | | | |
