## **INFORME TÉCNICO DE FISCALIZACIÓN AMBIENTAL**

#### **ALBERGUES Y ÁREAS DE ACAMPAR SECTORES CENTRAL Y SERÓN - ESTANCIA CERRO PAINE**

**DFZ-2020-179-XII-RCA**

**JULIO 2020**

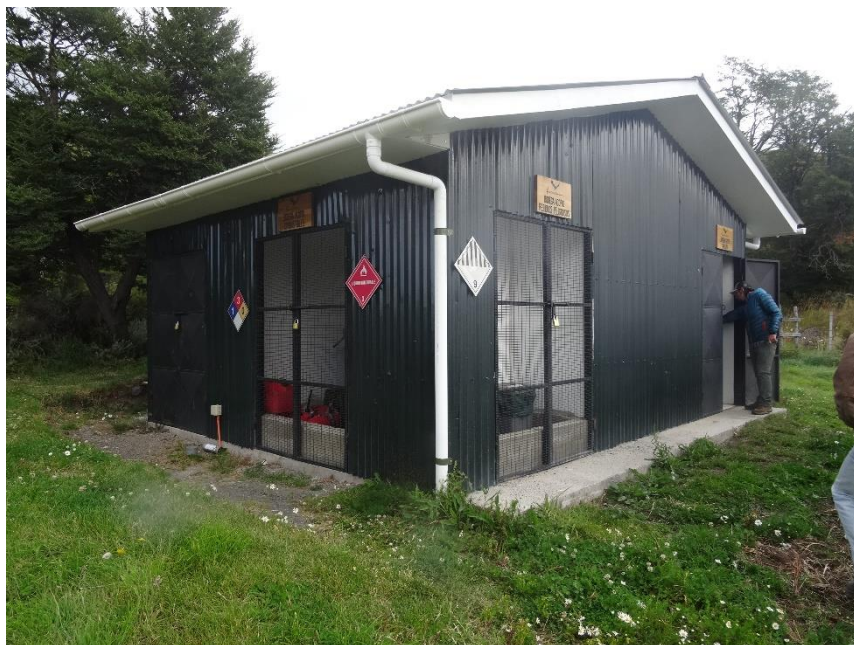
**Fotografía 1.**

- El área destinada al almacenamiento de residuos sólidos domiciliarios forma parte de una instalación común subdividida en diferentes bodegas independientes (Ver Fotografía 1).
- Al interior del área de almacenamiento de residuos sólidos domiciliarios se observó la existencia de tres contenedores de 1.000 litros cada uno (Ver Fotografía 2).
- De acuerdo a lo señalado por Don Antonio Kusanovic Olate, Gerente de Operaciones, todos los residuos generados en el recinto son trasladados hasta una bodega de acopio centralizado disponible en el sector Central, desde donde son retirados por la empresa RESITER.

**Descripción del medio de prueba:** Vista general de Galpón de almacenamiento, subdividido en área de almacenamiento de residuos sólidos domiciliarios, residuos peligrosos y acopio de combustibles.

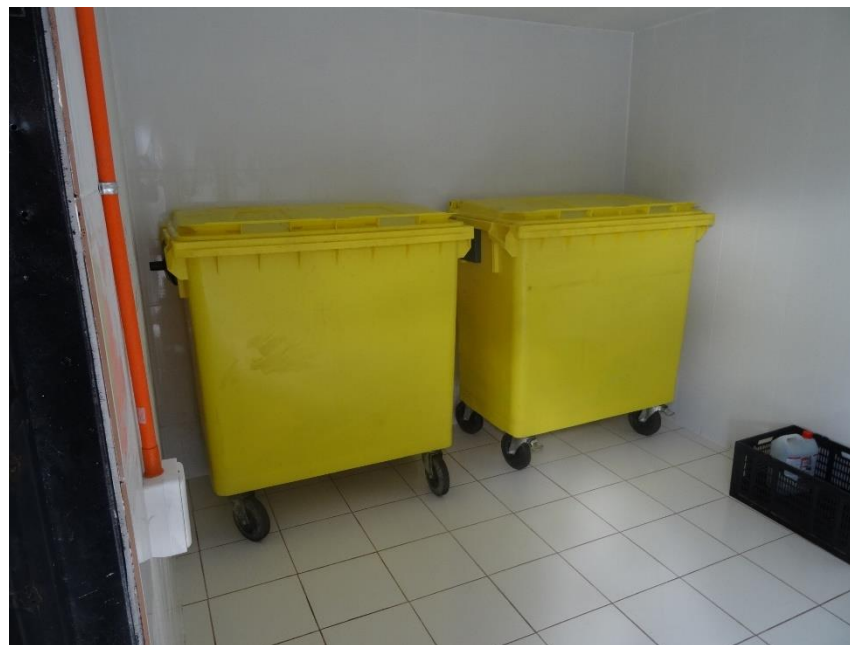
**Fotografía 1.**

**Descripción del medio de prueba:** Vista interior de área de almacenamiento de residuos sólidos domiciliarios situada al interior de galpón de almacenamiento.

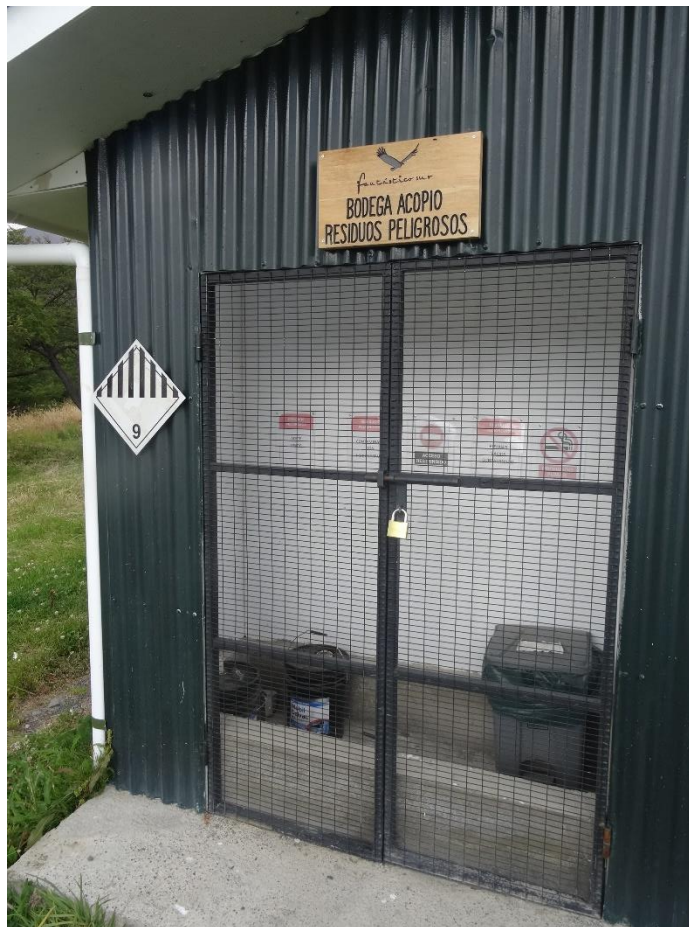
**Fotografía 3.**

- El recinto cuenta con un sector habilitado para el almacenamiento de residuos peligrosos, el cual cuenta con un pretil de seguridad (Ver Fotografía 3).
- Al interior de la bodega de almacenamiento de residuos peligrosos se observó al momento de la inspección la existencia de dos baldes de aceite de 20 litros.

**Descripción del medio de prueba:** Vista general de bodega de acopio de residuos peligrosos.

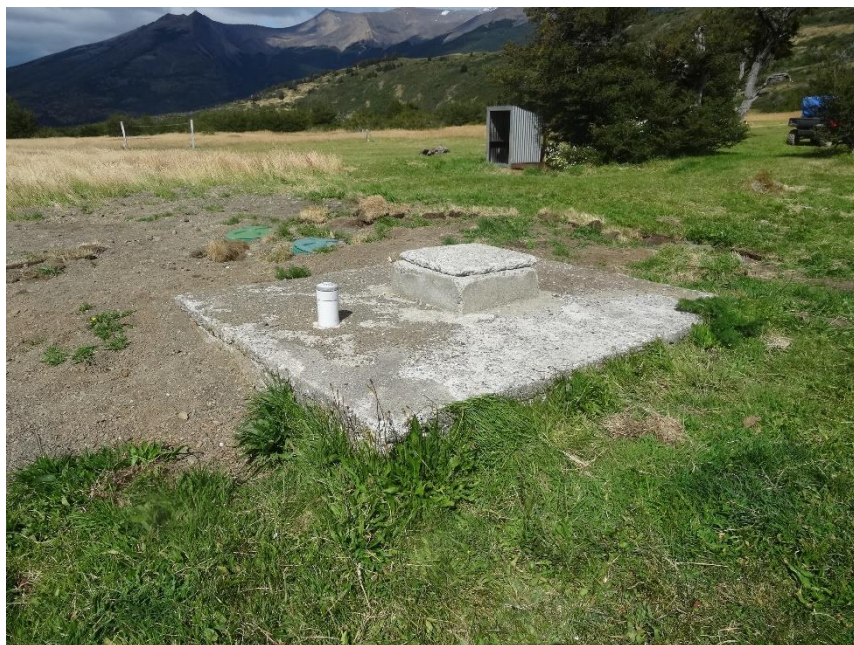
- a. Durante las actividades de inspección, se constató lo siguiente:
- Las aguas servidas generadas son tratadas mediante un sistema particular de alcantarillado conformado por tres fosas sépticas, un pozo absorbente y un sistema de drenaje, el cual está compuesto por cinco drenes que infiltran el efluente en el subsuelo (Ver Fotografías 4 y 5).

| <b>Descripción del medio de prueba:</b> Vista general del área de emplazamiento de las fosas sépticas pertenecientes al sistema de tratamiento de aguas servidas del sector Serón. | | | <b>Descripción del medio de prueba:</b> Vista general del área de emplazamiento de la cancha de infiltración que forma parte del sistema de tratamiento de aguas servidas del sector Serón. | | |

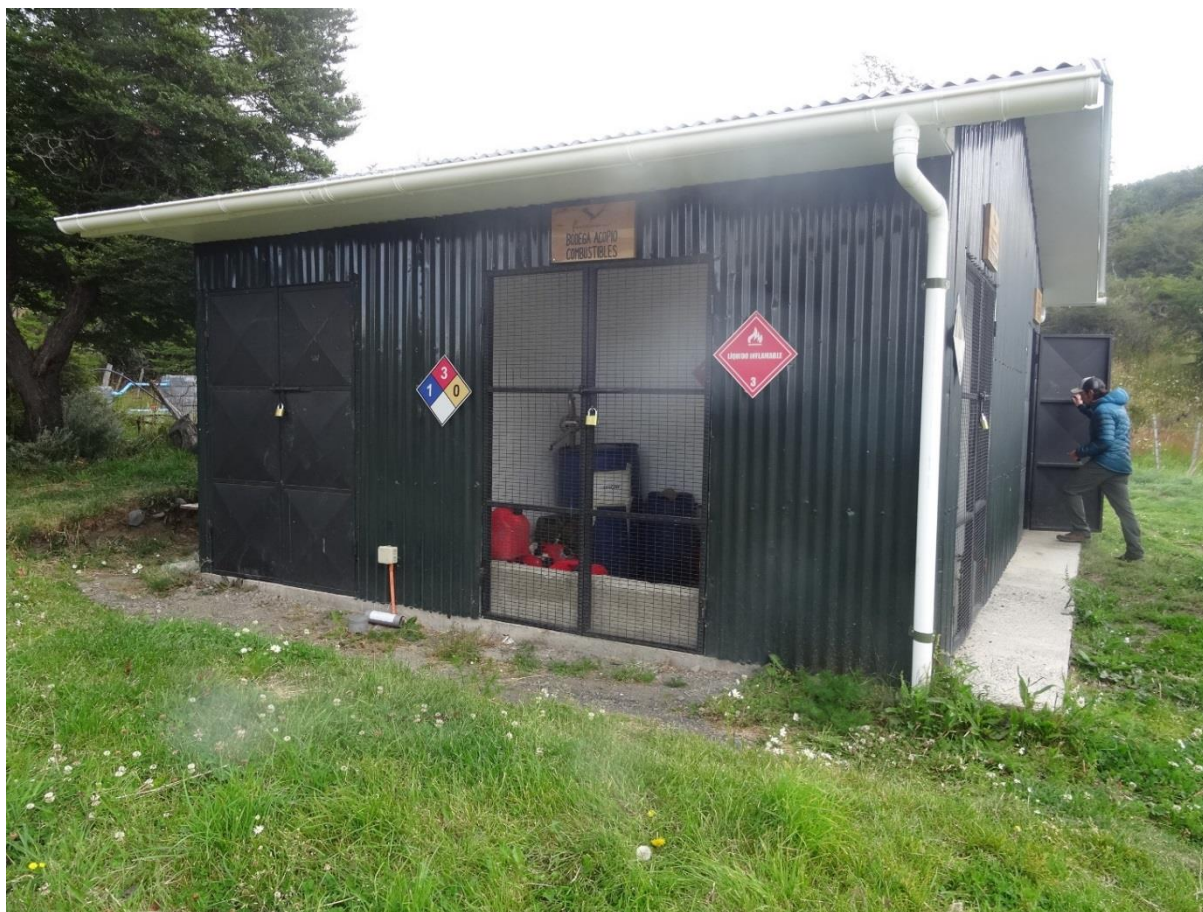
Fotografía 6.

| <p>a. Durante las actividades de inspección, se constató lo siguiente:</p> <ul style="list-style-type: none"> <li>- En el mismo recinto común utilizado para el almacenamiento de residuos, se mantiene un área (bodega) independiente para almacenamiento de combustibles, la cual contaba con un pretil de seguridad ante derrames (Ver Fotografía 6).</li> <li>- No se evidenció en el exterior derrames de combustible.</li> </ul> | |
