INFORME TÉCNICO DE FISCALIZACIÓN AMBIENTAL

FERRETERÍA DABED

JULIO 2020

DFZ-2020-2628-IV-NE

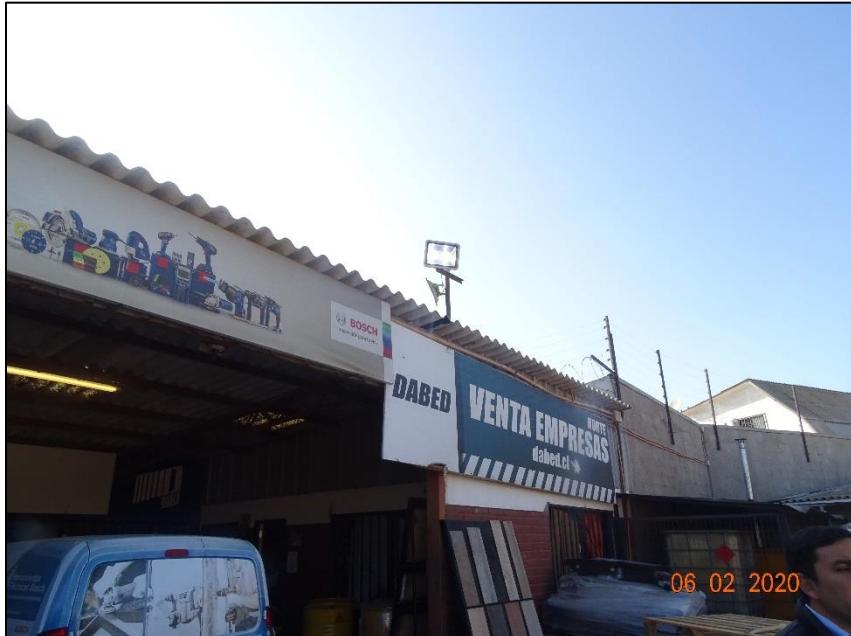
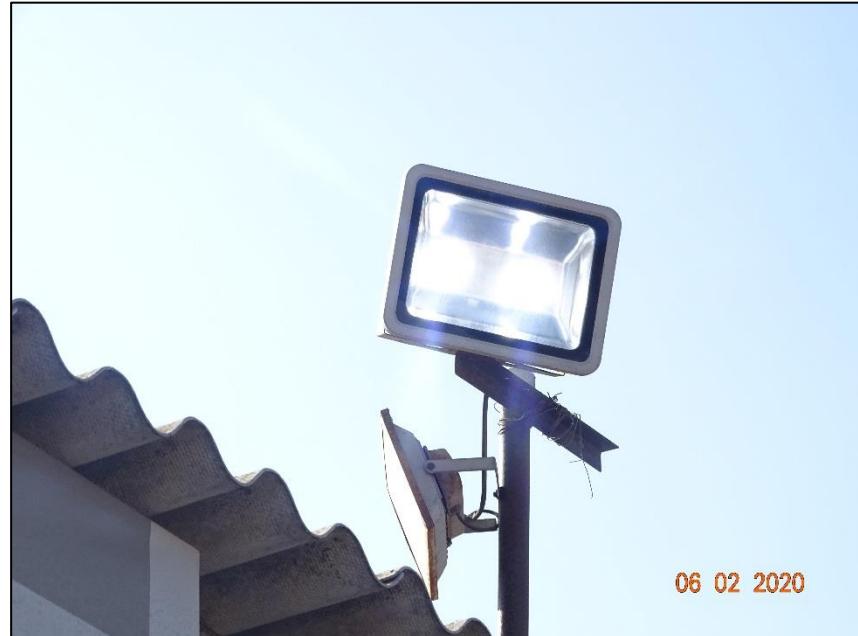
Fotografía 1	Fecha: 06-02-2020	Fotografía 2	Fecha: 06-02-2020
Coordenadas UTM DATUM WGS84 HUSO 19s	Norte: 6.688.719 mS Este: 286.286 mE	Coordenadas UTM DATUM WGS84 HUSO 19s	Norte: 6.688.719 mS Este: 286.286 mE
Descripción del medio de prueba: Luminarias tipo LED de dos celdas, ubicada en techumbre sobre sector de oficinas, sin marca ni modelo.		Descripción del medio de prueba: Vista detalle de luminarias tipo LED de dos celdas, ubicada sobre sector de oficinas, sin marca ni modelo.

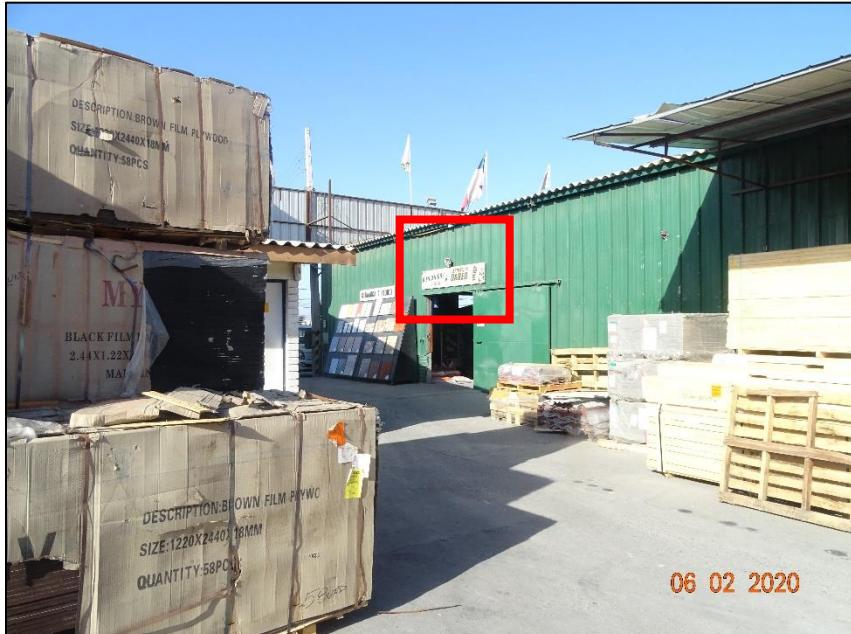
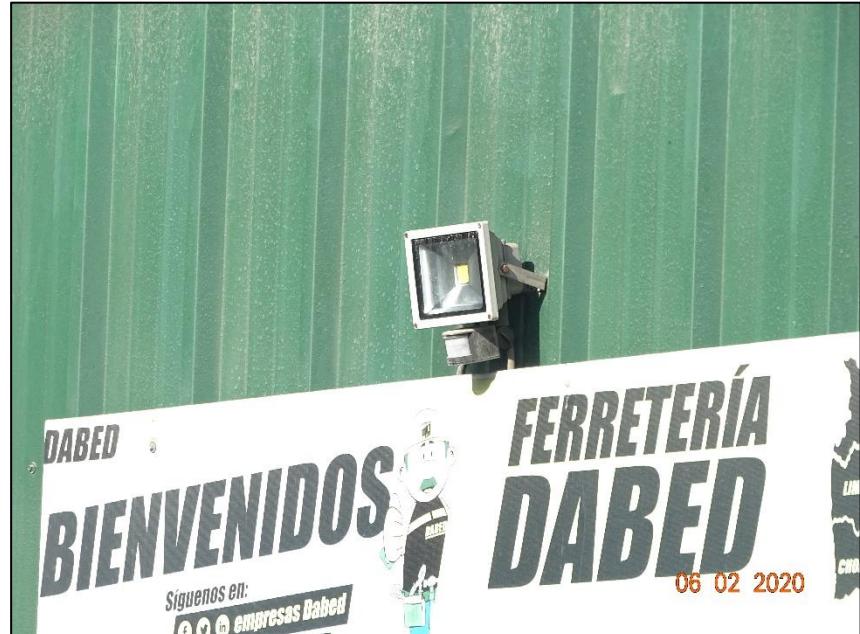
Fotografía 3	Fecha: 06-02-2020	Fotografía 4	Fecha: 06-02-2020
Coordenadas UTM DATUM WGS84 HUSO 19s	Norte: 6.688.713 mS Este: 286.279 mE	Coordenadas UTM DATUM WGS84 HUSO 19s	Norte: 6.688.714 mS Este: 286.282 mE
Descripción del medio de prueba: Vista general de patio exterior oriente. Encuadrada en rojo, luminaria sobre puerta de acceso.		Descripción del medio de prueba: Luminaria tipo LED de una celda, sin modelo ni marca visibles, sobre entrada de tienda.

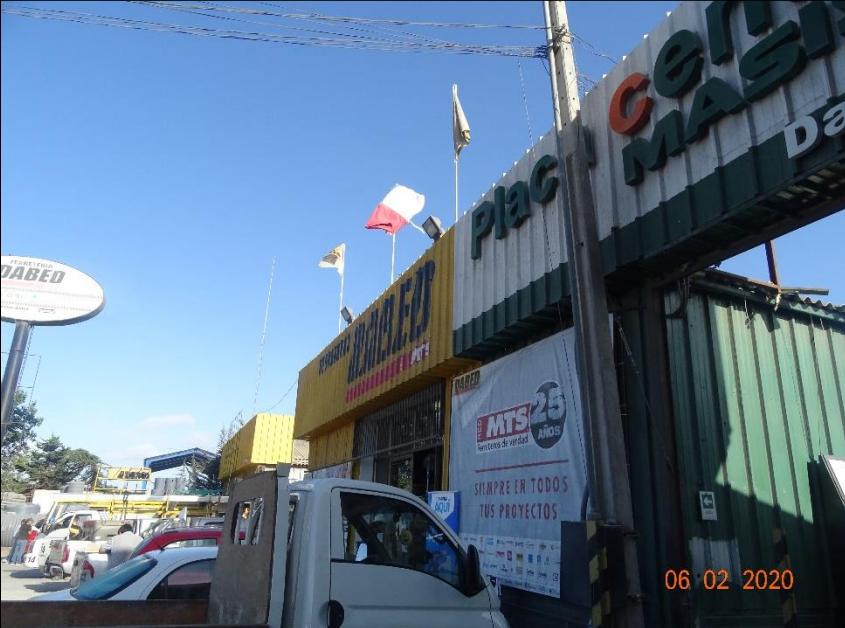
Fotografía 5 Fecha: 06-02-2020 Coordenadas UTM DATUM WGS84 HUSO 19s Norte: 6.688.695 mS Este: 286.266 mE Descripción del medio de prueba: Vista detalle de luminaria VKB MARS 250, con ampolla CFL de 85 W.

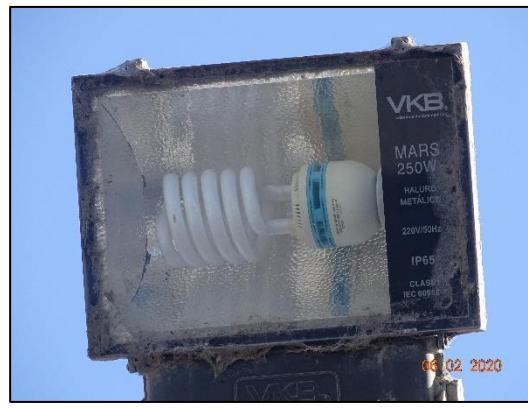
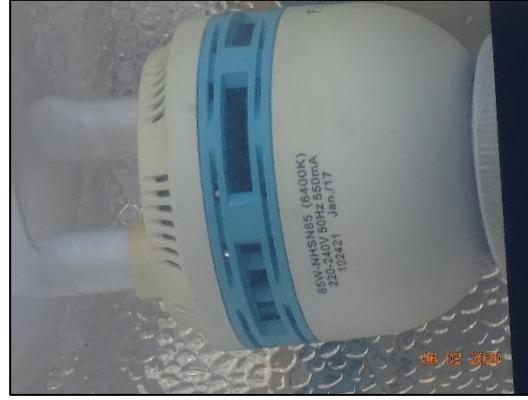
Fotografía 6 Fecha: 06-02-2020 Coordenadas UTM DATUM WGS84 HUSO 19s Norte: 6.688.691 mS Este: 286.264 mE Descripción del medio de prueba: Vista general de luminarias sobre fachada de ferretería Dabed.	Fotografía 7 Fecha: 06-02-2020 Coordenadas UTM DATUM WGS84 HUSO 19s Norte: 6.688.695 mS Este: 286.266 mE Descripción del medio de prueba: Vista de descripción de ampolla CFL, instalada en luminaria VKB MARS 250.

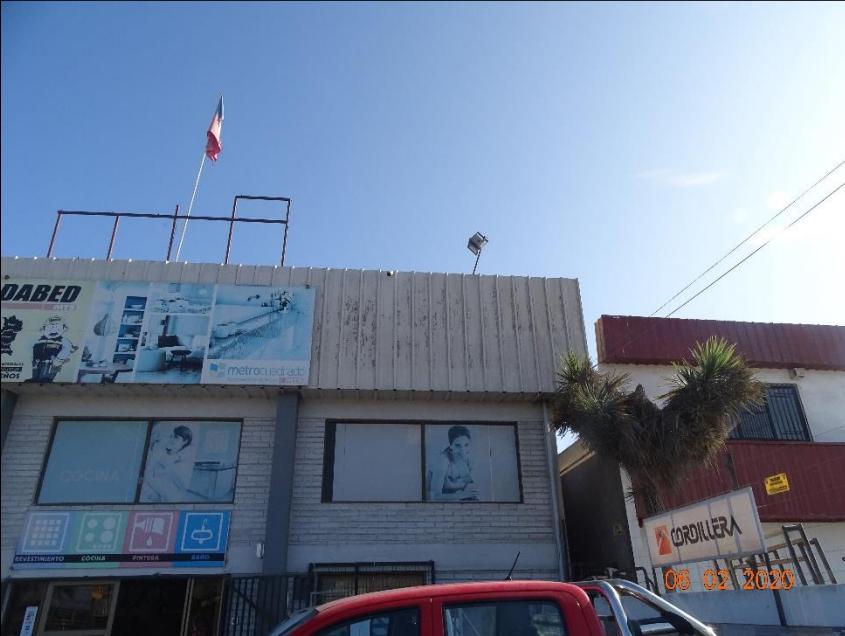
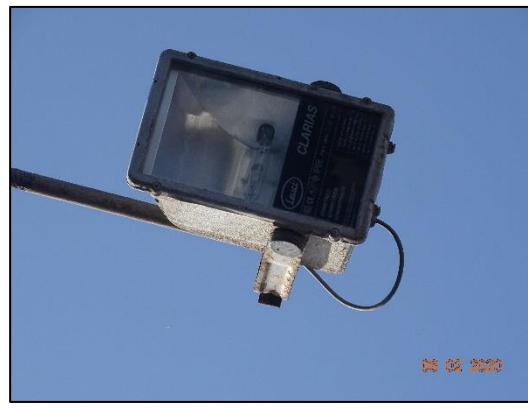
Fotografía 8 Fecha: 06-02-2020			Coordenadas UTM DATUM WGS84 HUSO 19s Norte: 6.688.689 mS Este: 286.282 mE
Descripción del medio de prueba: Vista detallada de luminaria Leuci Clarias HLI-E Clear 1x70W E27, apuntando hacia el costado.			
Fotografía 9 Fecha: 06-02-2020	Coordenadas UTM DATUM WGS84 HUSO 19s Norte: 6.688.689 mS Este: 286.282 mE	Fotografía 10 Fecha: 06-02-2020	Coordenadas UTM DATUM WGS84 HUSO 19s Norte: 6.688.686 mS Este: 286.282 mE
Descripción del medio de prueba: Vista general de frontis de ferretería Dabed, con luminaria Leuci Clarias HLI-E Clear 1x70W E27, apuntando hacia el costado.		Descripción del medio de prueba: Placa de luminaria Leuci Clarias HLI-E Clear 1x70W E27, apuntando hacia el costado.

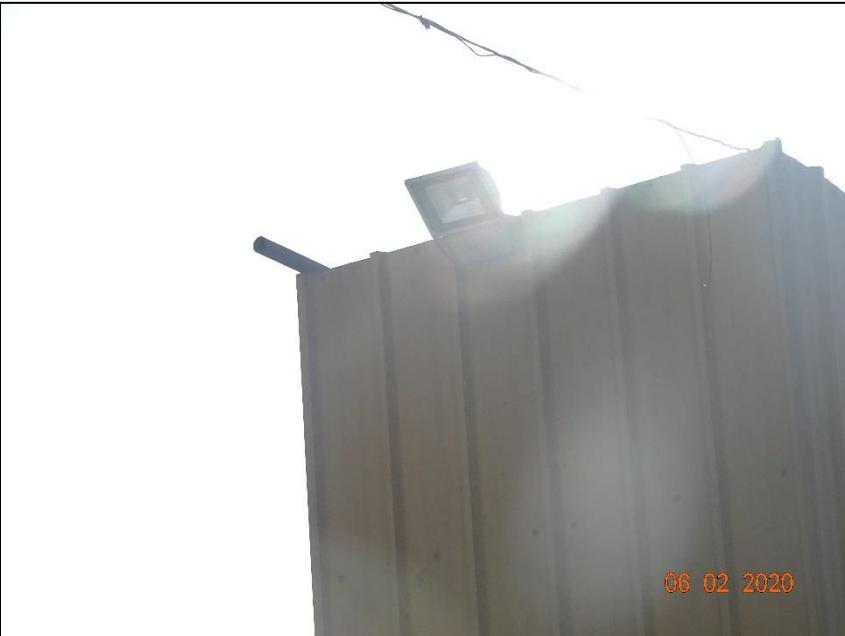
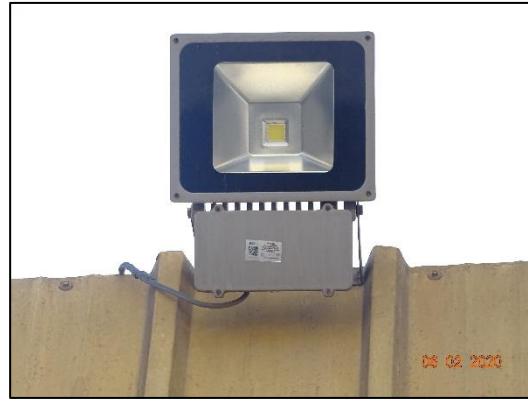
Fotografía 11 Fecha: 06-02-2020			Coordenadas UTM DATUM WGS84 HUSO 19s Norte: 6.688.709 mS Este: 286.254 mE
Descripción del medio de prueba: Vista detalle de luminaria DRL SL-030/70W sobre techumbre de Dabed.			
Fotografía 12 Fecha: 06-02-2020	Coordenadas UTM DATUM WGS84 HUSO 19s Norte: 6.688.707 mS Este: 286.247 mE	Fotografía 13 Fecha: 06-02-2020	Coordenadas UTM DATUM WGS84 HUSO 19s Norte: 6.688.709 mS Este: 286.255 mE
Descripción del medio de prueba: Vista de luminaria DRL SL-030/70W sobre techumbre de Dabed.		Descripción del medio de prueba: Placa de luminaria DRL SL-030/70W sobre techumbre de Dabed.
