## INFORME TÉCNICO DE FISCALIZACIÓN AMBIENTAL

#### EXTRACCIÓN DE ARENAS DEL RIO BIO BIO – INCHILE LTDA

DFZ-2019-203-VIII-RCA

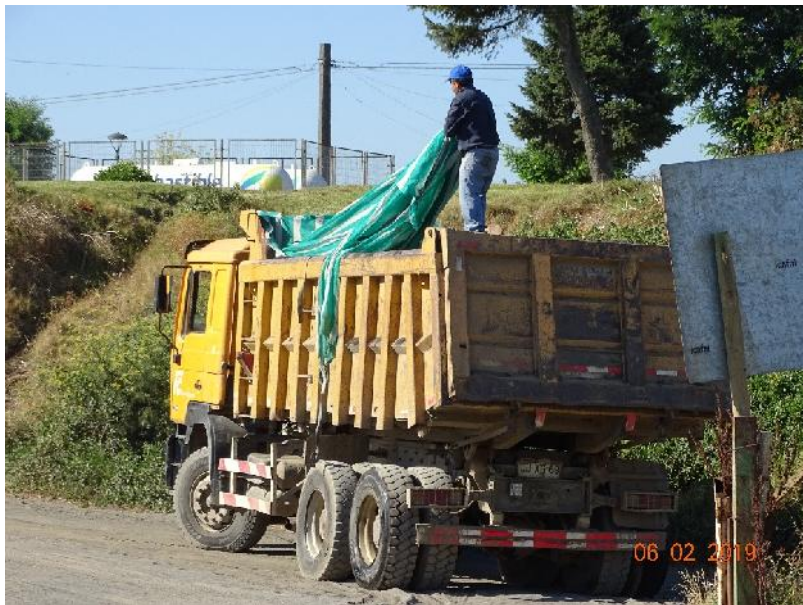
**Fotografía 1.**

- Camión tolva cargado con arena, listo para despacho. El fiscalizador observó que el personal a cargo realizó encarpado de tolva con malla tipo *raschel* (Ver Fotografía 1). Dicha malla presenta aberturas que facilitan el desprendimiento y caída de material desde la tolva de carga.
- Se verificó que el camino de acceso hacia la vía pública se encuentra **sin humectación** provocando suspensión de polvo producto del paso del camión cargado.
- En el estacionamiento se contabilizaron dos (2) camiones tolva y cuatro (4) retroexcavadoras, las cuales se encontraban detenidas en su funcionamiento.

**Descripción del medio de prueba:** Sector de acceso al proyecto. Se observa faena de encarpado de la carga mediante malla tipo *raschell*. Los caminos no se encuentran humectados y no se realiza lavado de ruedas de los camiones que transportan el árido.

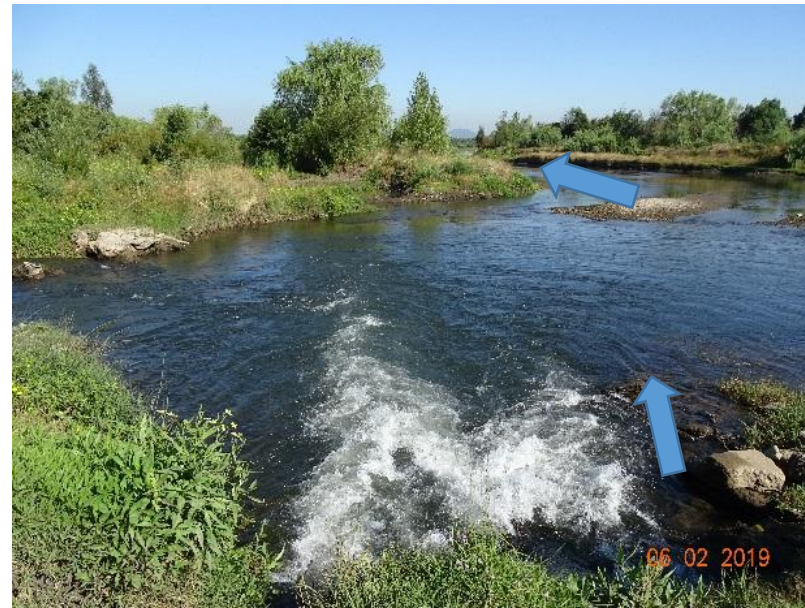
**Fotografía 2.**

Durante el recorrido se observó obras de atravesado para el paso del caudal del río, las que consistían en tuberías de concreto y de acero (Ver Fotografía 2).

**Descripción del medio de prueba:** Flujo del cauce de agua que cruza el polígono de extracción del proyecto. Cruce mediante tuberías y relleno. Esta vía se dirige hacia la actual extracción fuera de polígono. Flechas de color azul indican el flujo del cauce.

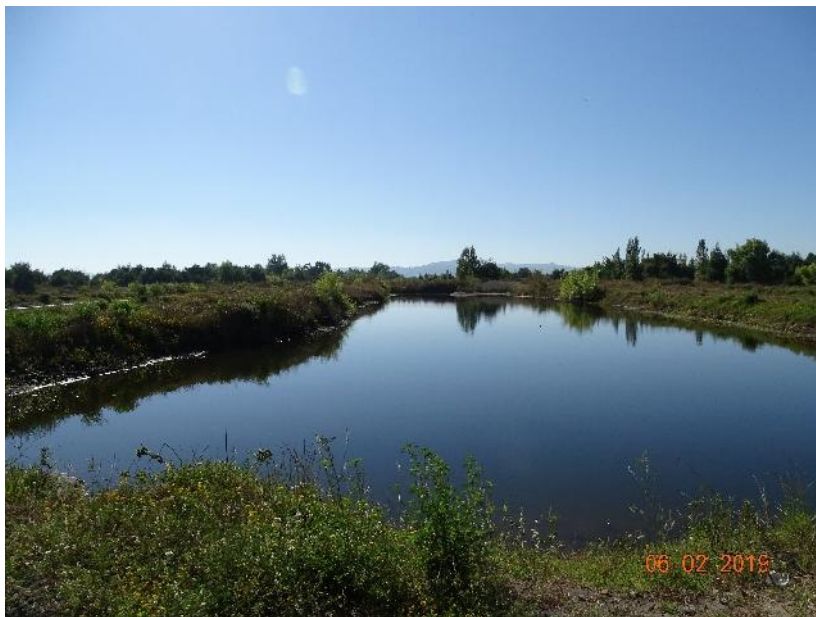
Se observó además un sector de piscinas (fosos) de extracción, sin faenas extractivas y con agua estancada en su interior (Ver Fotografía 3).

| <b>Descripción del medio de prueba:</b> Vista de canalón de extracción de áridos sin faena en sector fuera del polígono de extracción. | | | <b>Descripción del medio de prueba:</b> Actual faena de extracción de arena, la cual ocurre en zona fuera de polígono de extracción aprobado. | | |

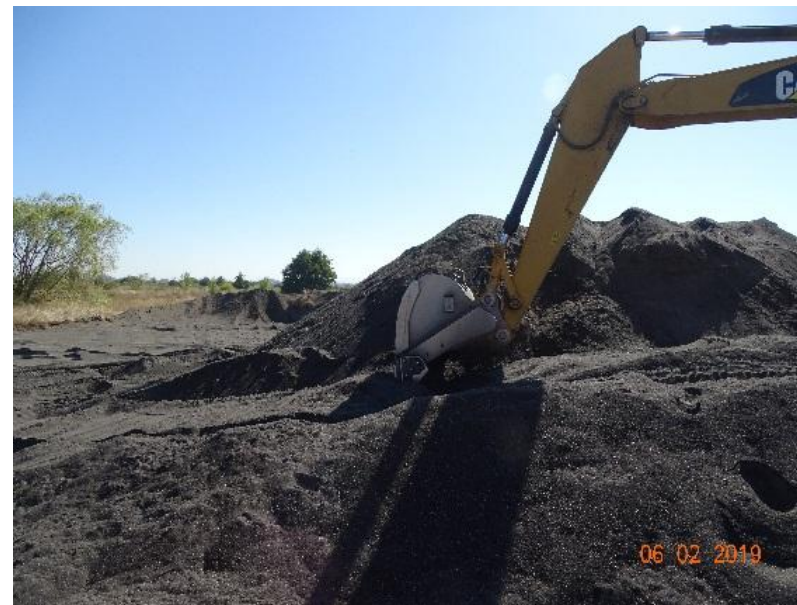
En el lugar se encontró una máquina excavadora detenida y material de arena extraído listo para su carga a camión tolva. (Ver Fotografía 4).
