INFORME TÉCNICO DE FISCALIZACIÓN AMBIENTAL

CONJUNTO INMOBILIARIO LOS ESPINOS - PIRQUE

DFZ-2020-1257-XIII-RCA

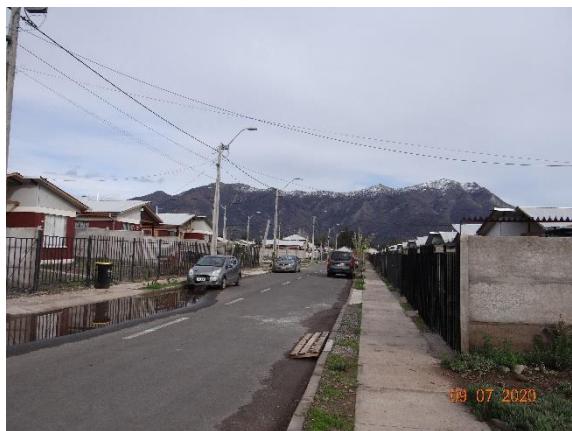
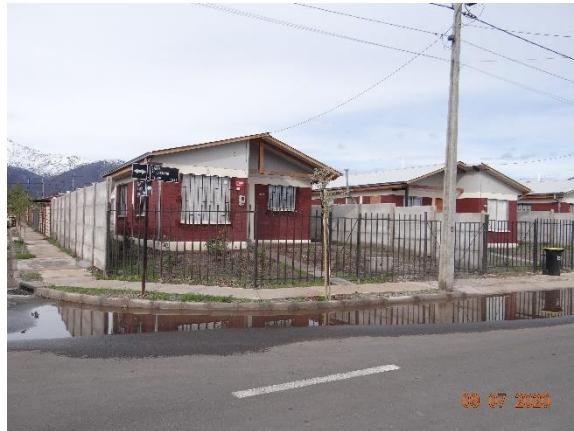
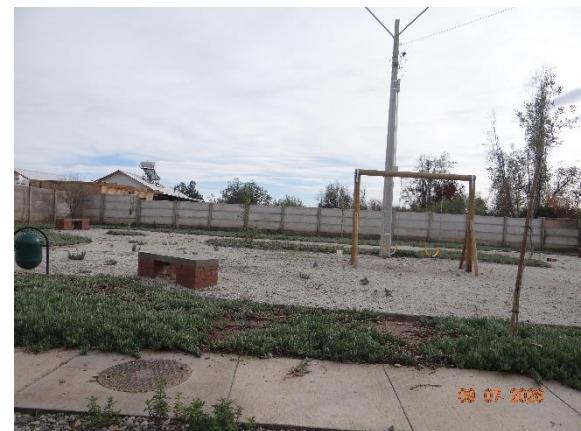
Imagen N° 1

Resultados de la actividad de fiscalización:
Se concluye que el conjunto habitacional se encuentra totalmente construido, no obstante, no se encuentra habitado en su totalidad.

Descripción medio de Prueba: Fotografías del conjunto habitacional construido.

Izquierda: Se observan viviendas habitadas, calles pavimentadas con luminaria.

Centro: Se observan viviendas no habitadas, calles pavimentadas, señalética y luminaria.

Derecha: Se observan áreas verdes, con equipamiento de juegos infantiles .

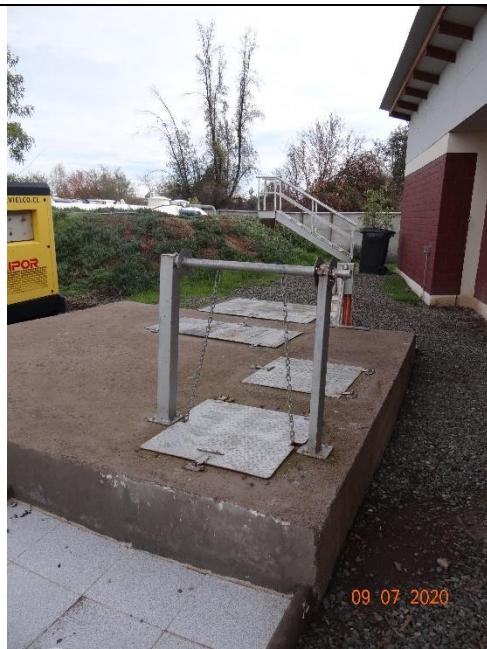
Imagen N° 2

- c. Se constató que el sistema de tratamiento consiste en un tratamiento biológico, y los equipos en operación corresponden a:
 - d. Cámara de recepción de aguas a tratar (Imagen N°2)

Descripción medio de Prueba: Cámara de recepción de aguas servidas desde el complejo habitacional

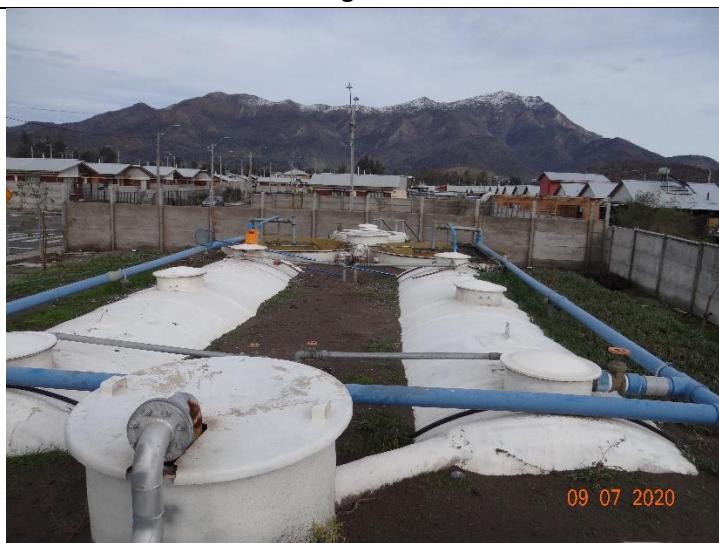
Imagen N° 3

- e. 2 bombas elevadoras.
 - f. 1 estanque ecualizador (Imagen N°3)
 - g. 2 reactores (Imagen N°3)
 - h. 2 sedimentadores (Imagen N°4)
 - i. Cámara de desinfección (Imagen N° 4) Se desinfecta con hipoclorito de sodio y luego de declora con Metabisulfito de sodio, de manera automática.

Descripción medio de Prueba: Planta de tratamiento de aguas servidas.

Se observa el ecualizador y los dos reactores del tratamiento biológico.

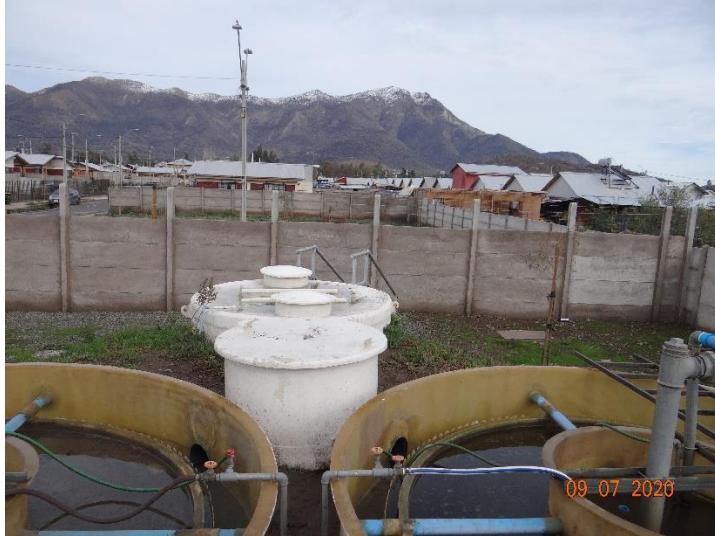
Imagen N° 4

Descripción medio de Prueba: Planta de tratamiento de aguas servidas.
Se observan los dos sedimentadores, y la cámara de desinfección.

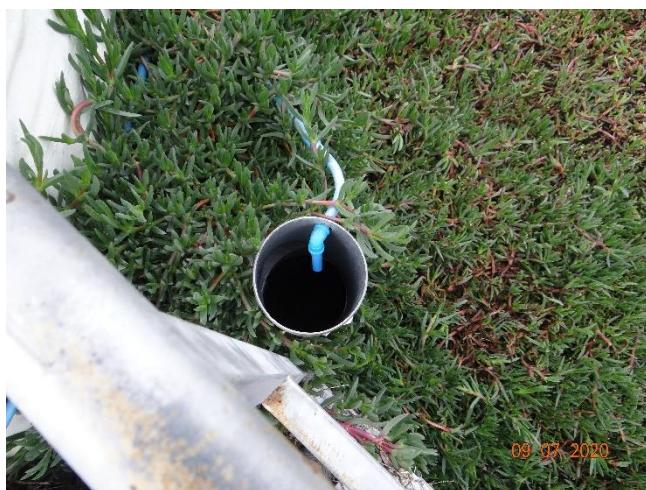
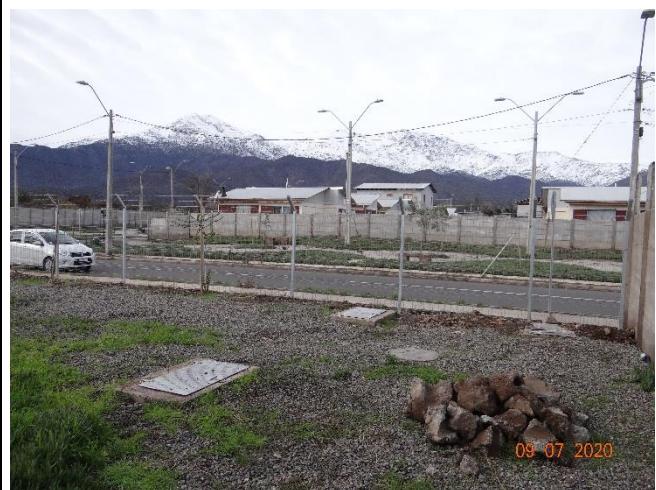
Imagen N° 5

- j. Infiltración (Imagen N° 5)
 - k. Se constató que la descarga de la PTAS se efectúa a través de infiltración (Imagen N°8) Y de acuerdo a lo indicado por el Sr. Tabilo, la infiltración se efectúa por medio de drenes, hacia las áreas verdes del proyecto inmobiliario.

Descripción medio de Prueba: Planta de tratamiento de aguas servidas.
Izquierda: punto de infiltración, a la salida de la cámara de desinfección.
Derecha. Cámaras de drenes.
