INFORME TÉCNICO DE FISCALIZACIÓN AMBIENTAL

AIR LIQUIDE CHILE PLANTA SAN BERNARDO

DFZ-2020-382-XIII-SRCA

El proyecto “Planta de Gases de Air Liquide Chile Planta San Bernardo” cuenta con la Resolución de Calificación Ambiental N°262/2013, y consiste en la construcción y operación de una planta tipo “Silpa” para la producción de gases industriales: oxígeno líquido, nitrógeno líquido, argón líquido y nitrógeno gaseoso de media presión.

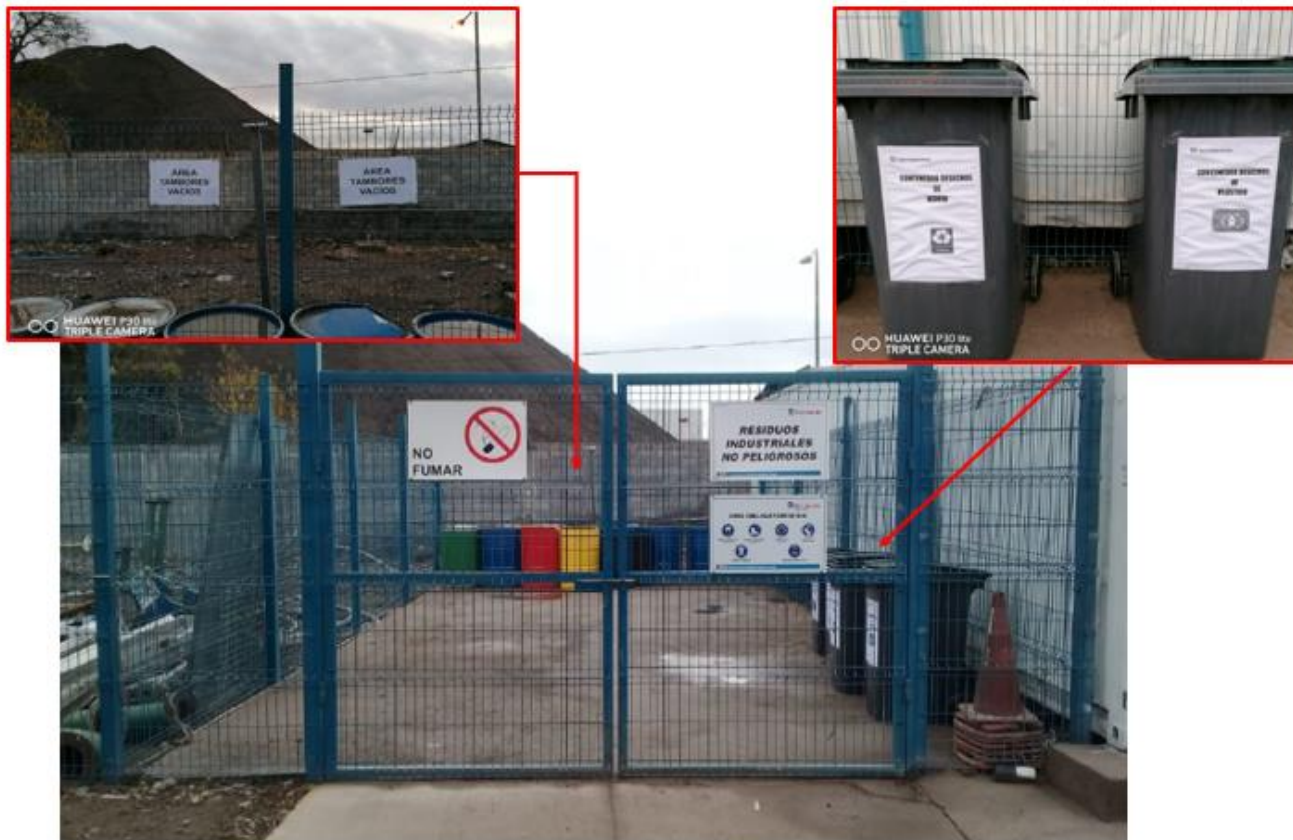
Fotografía 1.

Descripción medio de prueba: Vista Panorámica de la Bodega de Residuos Industriales no Peligrosos. En Fotografías se ilustra, el sector utilizado para tambores vacíos y los contenedores de vidrios y Plásticos (**Fuente:** Fotografías del titular del 22-06-2020, adjunta a ID 1)).

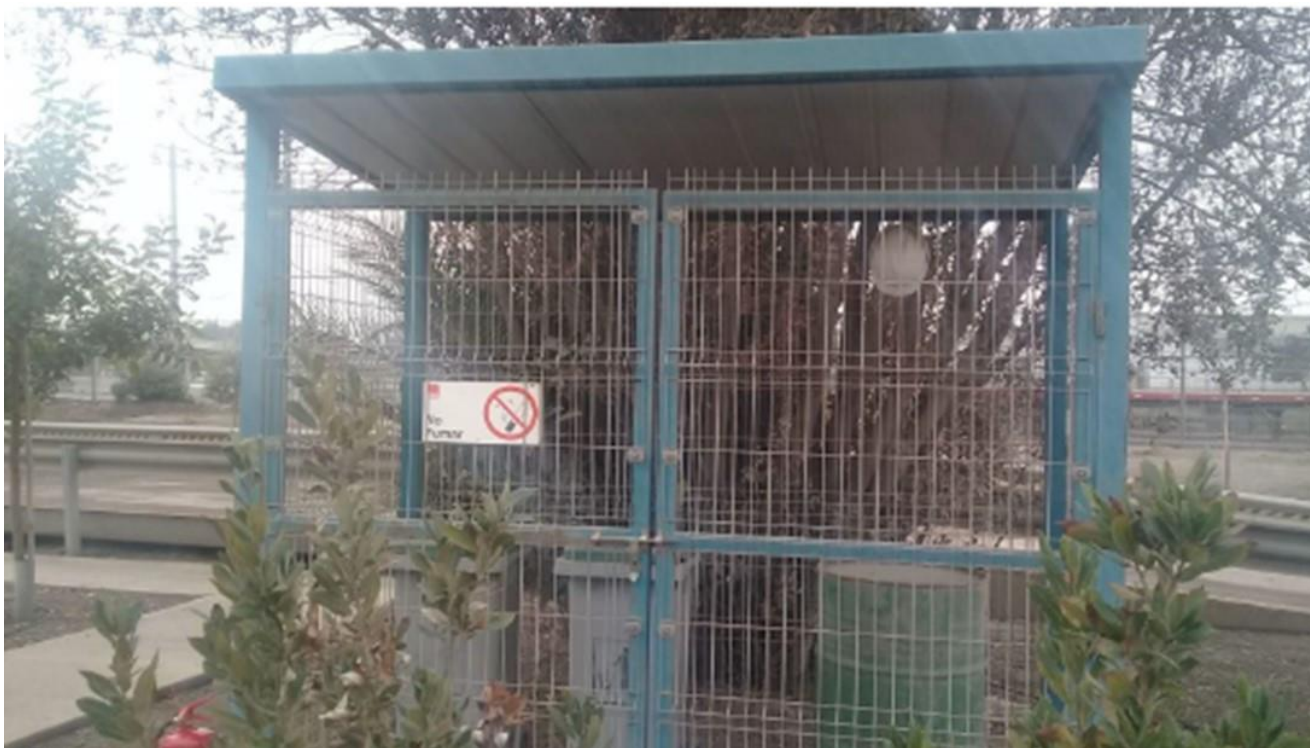
Fotografía 2.

Descripción medio de prueba: Vista Panorámica de la Bodega de Residuos Domésticos (**Fuente:** Fotografías del titular del 19-06-2020, adjunta a ID 1)).

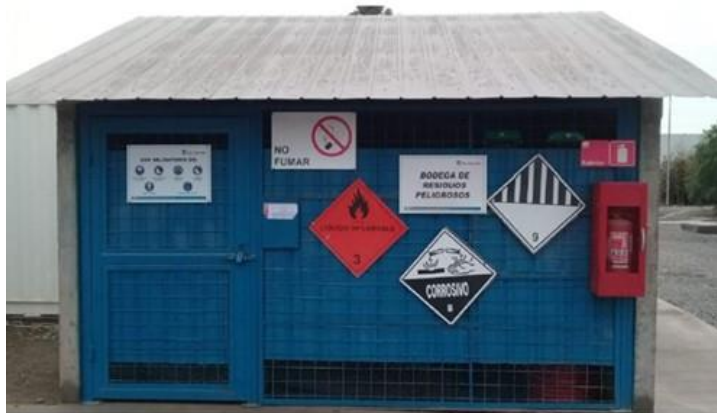
Fotografía 3.

Descripción Medio de Prueba: Vista exterior de la bodega de RESPEL, con señalética de riesgos (**Fuente:** Fotografías del titular del 22-06-2020, adjunta a ID 1).

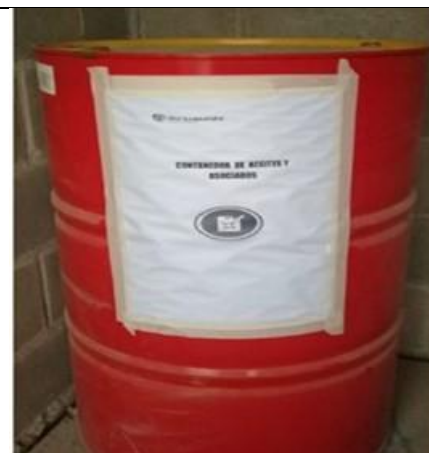
Fotografía 4.

Descripción Medio de Prueba: Contenedor de aceites y asociados al interior de bodega RESPEL (**Fuente:** Fotografías del titular del 22-06-2020, adjunta a ID 1).

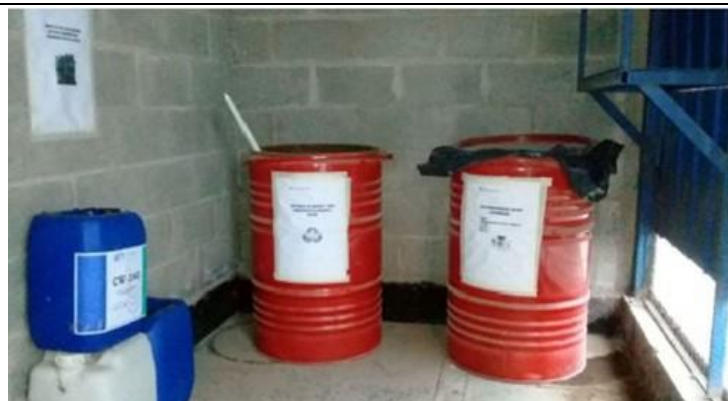
Fotografía 5.

Descripción Medio de Prueba: Bidones plásticos residuos tratamiento de aguas y tambor con tubos fluorescente (**Fuente:** Fotografías del titular del 22-06-2020, adjunta a ID 1).

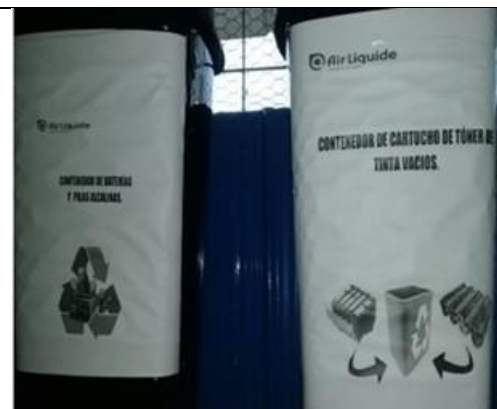
Fotografía 6.

Descripción Medio de Prueba: Contenedor de baterías y pilas y contenedor de tóner vacíos, al interior de bodega RESPEL (**Fuente:** Fotografías del titular del 22-06-2020, adjunta a ID 1).

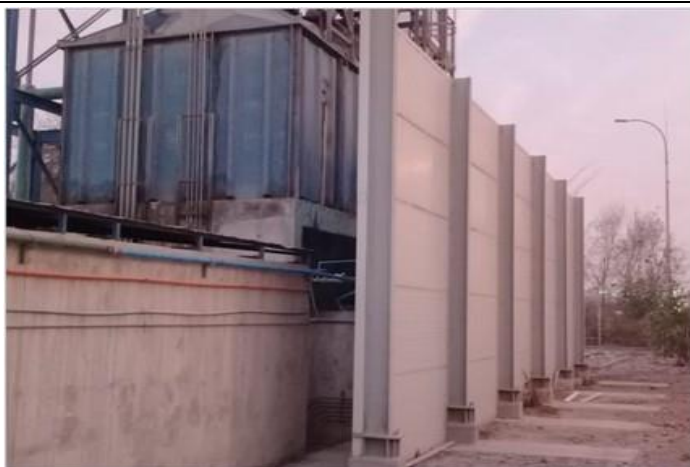
Fotografía 7.

Descripción Medio de Prueba: Vista exterior de barrera acústica torres de enfriamiento (**Fuente:** Fotografías del titular del 19-06-2020, adjunta a ID 1).

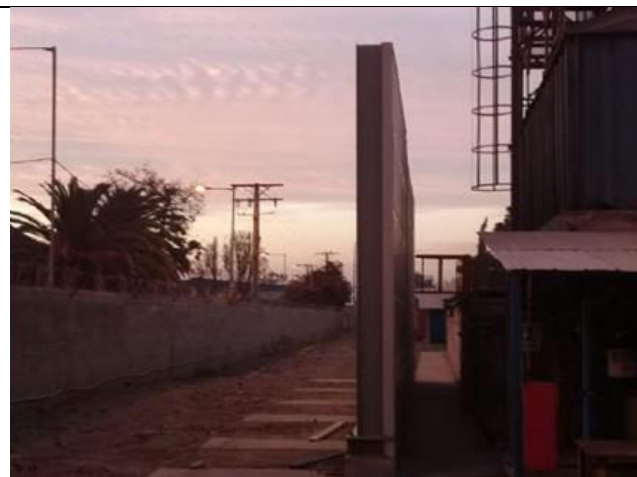
Fotografía 8.

Descripción Medio de Prueba: Vista del interior de barrera acústica torres de enfriamiento (**Fuente:** Fotografías del titular del 19-06-2020, adjunta a ID 1).

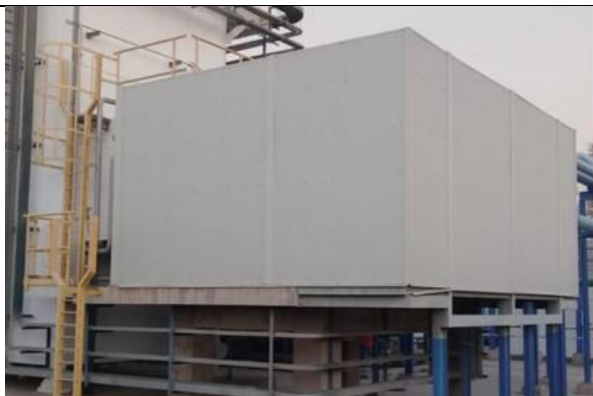
Fotografía 9.

Descripción Medio de Prueba: Encierro acústico turbina (**Fuente:** Fotografías del titular del 19-06-2020, adjunta a ID 1).

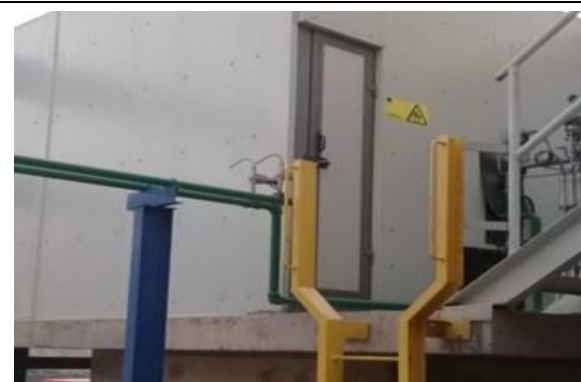
Fotografía 10.

Descripción Medio de Prueba: Encierro acústico turbina (**Fuente:** Fotografías del titular del 19-06-2020, adjunta a ID 1).

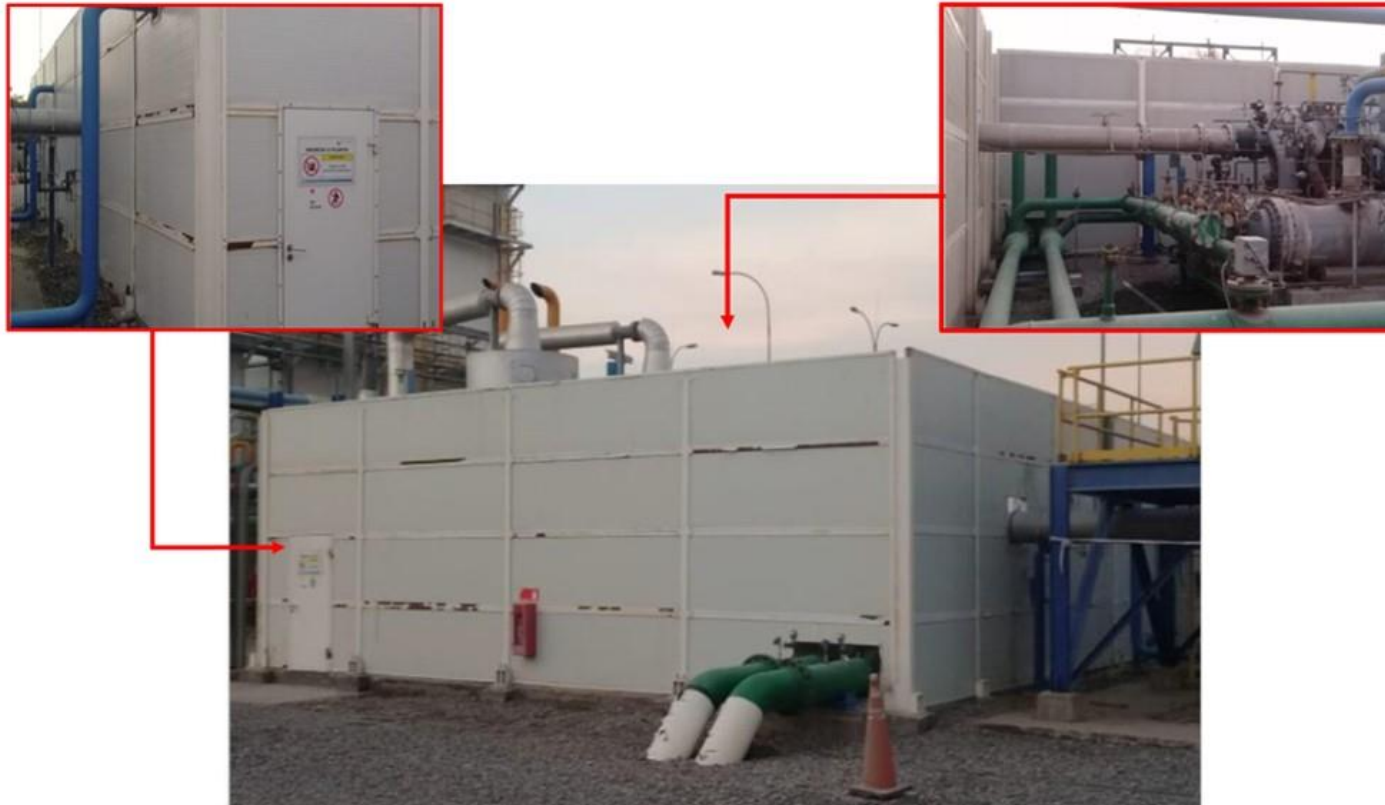
Fotografía 11.

Descripción medio de prueba: Encierro acústico de los compresores. En fotografías de recuadro se observa puerta de acceso (izquierda) e interior de del encierro (derecha) (**Fuente:** Fotografías del titular del 19-06-2020, adjunta a ID 1)).

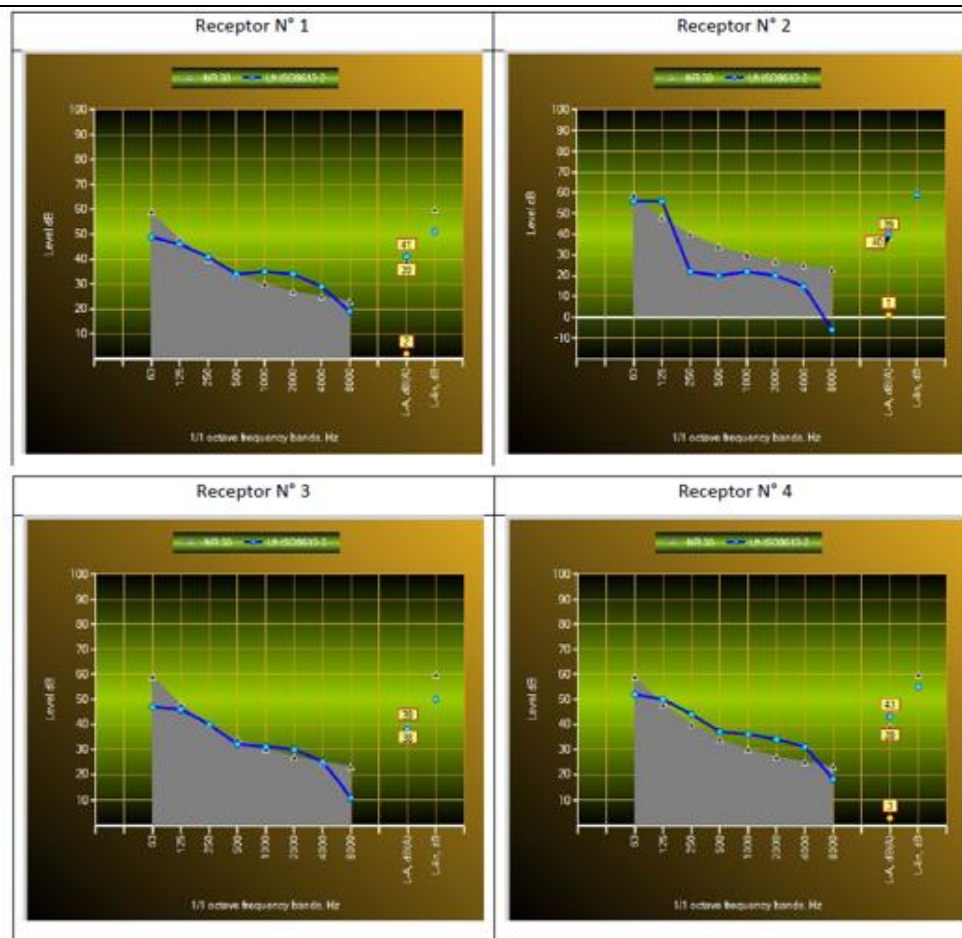
Figura 6.

Descripción Medio de Prueba: Imagen que muestra los resultados de la modelación acústica realizada, en función puntos de generación de ruido, el interior de la Planta AIR LIQUIDE CHILE S.A. (**Fuente:** Ilustración 5: Niveles de presión sonora de inmisión en Receptores, del INFORME TÉCNICO, D.S. N°38 de 2011 del Ministerio del medio Ambiente, realizado por SONAR Ingeniería Acústica con fecha 17-11-2017).

de 2011 en receptores sensible y en el área de influencia, producto del ruido generado por las actividades desarrolladas por la Planta de Gases Air Liquide Chile S.A., ubicada en la comuna de San Bernardo. Este estudio concluyó que *“Los niveles de inmisión medidos producto del ruido generado por las actividades normales de Planta de Gases de Air Liquide Chile S.A., Planta San Bernardo, ubicado en la comuna de San Bernardo, Región Metropolitana, no superan los límites establecidos en horario diurno (07:00 a 21:00) y nocturno (21:00 a 07:00), según la normativa vigente D.S. N°38/11 MMA en los receptores evaluados”*. Continúa indicando que *“En los receptores N°1,2,3 y 4 el resultado de la evaluación no permite determinar directamente el cumplimiento de la normativa dado que el Ruido de Fondo presente enmascara al ruido producido por actividades de Planta de Gases de aire Liquide S.A., lo que provoca un Nivel de Presión sonora Corregido Nulo. Debido a esto se realizó un análisis estimativo de los Niveles de Presión Sonora emitidos hacia los Receptores, a partir de la caracterización de las principales Fuentes emisoras de Ruido medidas en la Planta. Con este análisis se comprobó que en dicho Receptores se cumple con la normativa vigente”* (ver Figuras 4,5 y 6).

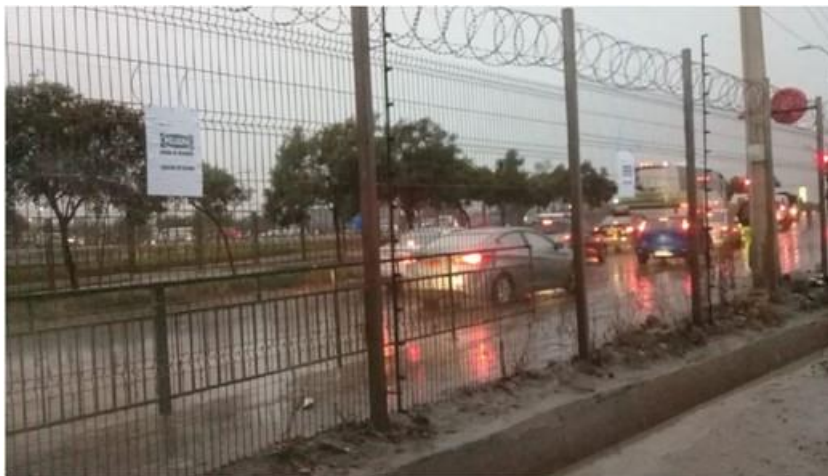
Fotografía 12.

Descripción Medio de Prueba: Vista de acequia canalizada, en el límite con la en Av. Jorge Alessandri Rodríguez. En la reja que separa la instalación con la calle se observa cartel de papel con indicación de peligro (**Fuente:** Fotografías del titular del 22-06-2020, adjunta a ID 1).
