INFORME TÉCNICO DE FISCALIZACIÓN AMBIENTAL

CES ARACENA 14 RNA N°120096

DFZ-2019-1418-XII-RCA

AGOSTO 2020

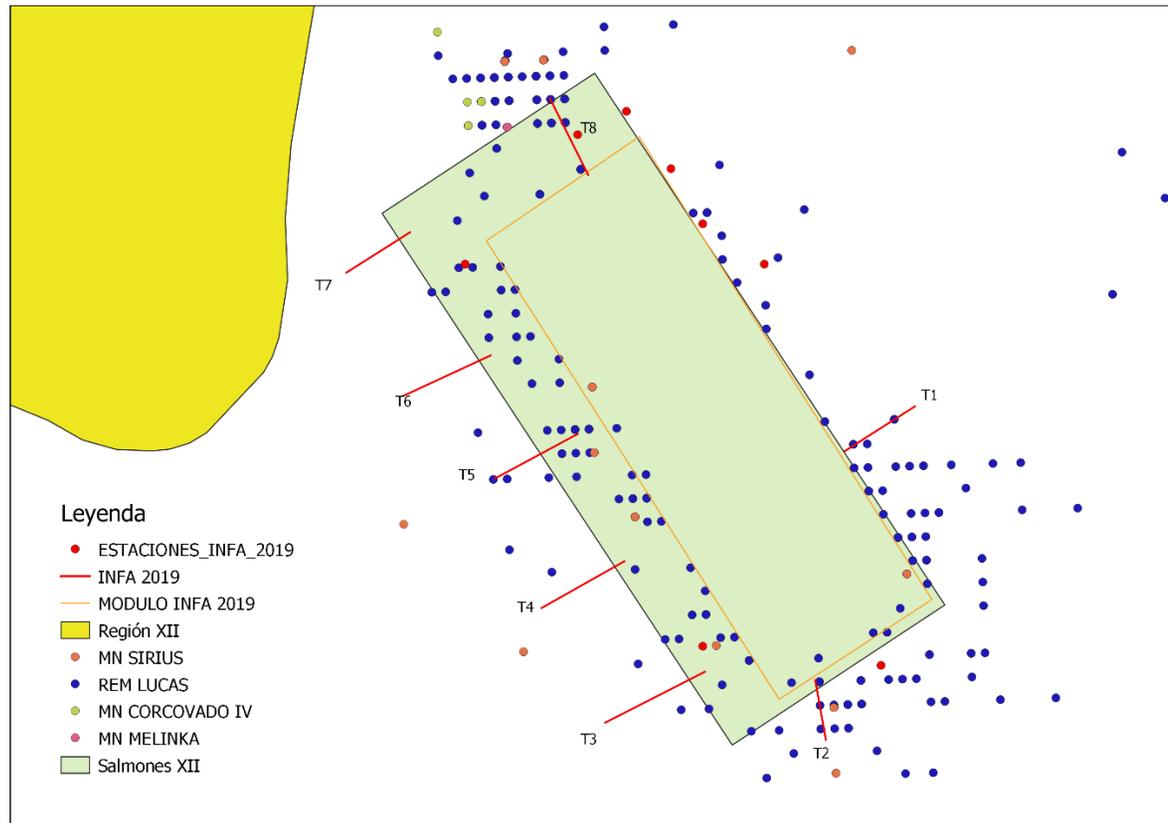
Imagen 1.

Descripción del medio de prueba: Ubicación satelital de Barcaza Melinka, Barcaza Sirius, Barcaza Corcovado IV y Remolcador Lucas entre el 26/03/19 y el 26/05/19, respecto del área de concesión acuícola del CES Aracena 14, RNA N°120096.

- Por otra parte, a través de Ord. N°063/2019 E21425 emitido con fecha 28/08/19, la Dirección Regional de SERNAPESCA Magallanes remitió información complementaria relativa a la ubicación satelital de las embarcaciones Barcaza Melinka, Barcaza Sirius, Barcaza Corcovado IV y Remolcador Lucas; todas las cuales se encontraron en el área del CES Aracena 14 entre el 26/03/19 y el 26/05/19 (Ver Imagen 1 y Anexo 11).

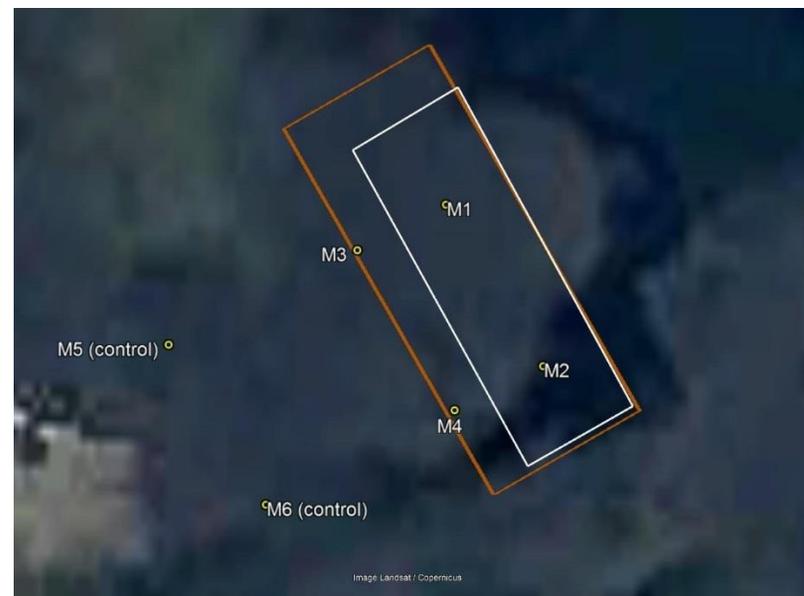
Tabla 2.

Muestra	Coordenadas UTM referida al Datum WGS84, Huso 19		Observación
	Norte	Este	
M1	4.005.582	352.872	Interior módulo de cultivo
M2	4.005.472	352.948	Interior módulo de cultivo
M3	4.005.546	352.811	Límite área de concesión
M4	4.005.437	352.887	Límite área de concesión
M5 (Control)	4.005.471	352.681	Fuera del área de concesión
M6 (Control)	4.005.362	352.757	Fuera del área de concesión

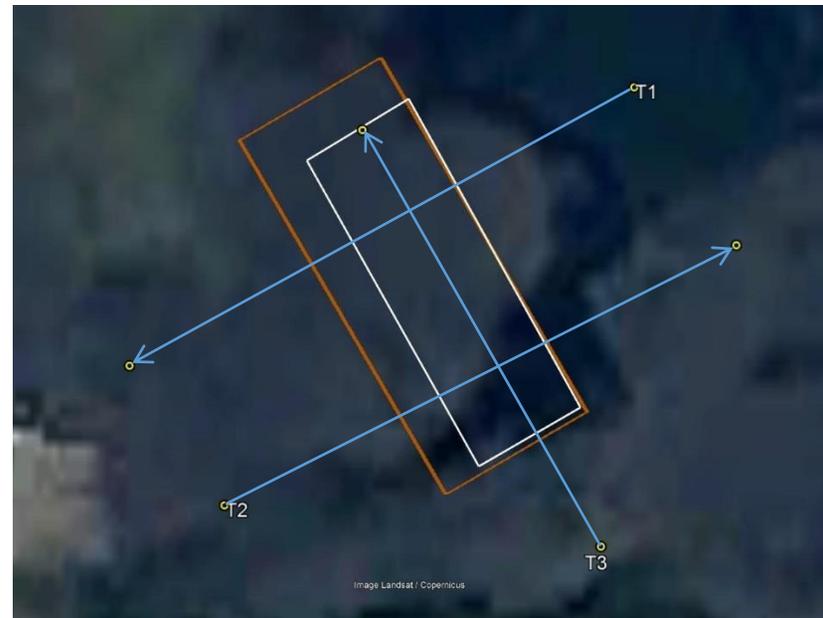
Descripción del medio de prueba: Vista general de la ubicación de las 3 transectas donde se realizaron filmaciones submarinas, respecto del área de concesión otorgada para el CES Aracena 14 RNA N°120096 (polígono en color rojo) y su módulo de cultivo (polígono en color blanco).

- Con fecha 2 de agosto de 2019 la empresa Patagonia ROV SpA, efectuó bajo la supervisión de CEAMAR, filmaciones submarinas utilizando un equipo ROV marca Deep Trekker, modelo DTG2 PRO, a lo largo de tres (3) transectas definidas por la SMA; dos de ellas transversales al módulo de cultivo y una tercera en forma longitudinal al mismo (Ver Tabla 3, Imagen 3, así como también las Fotografías 3 y 4).

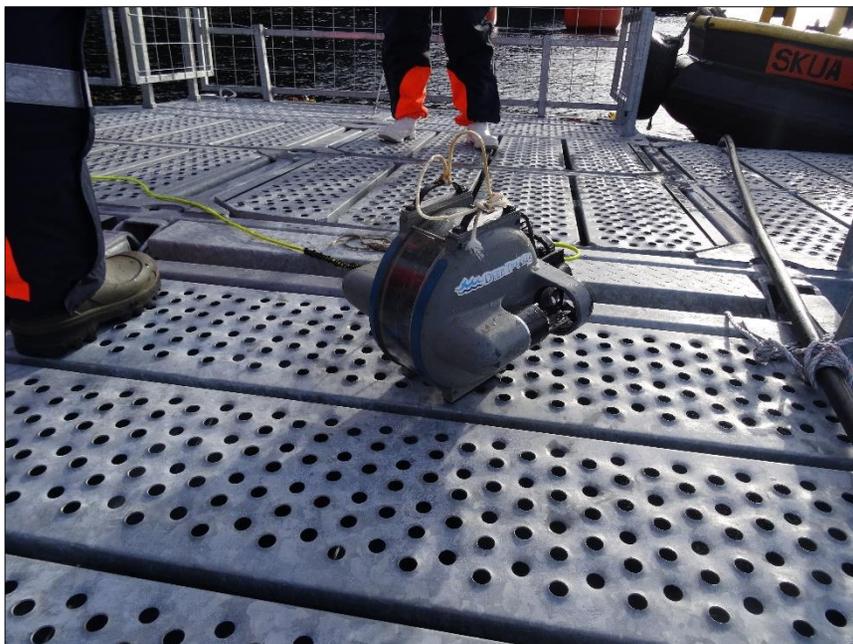
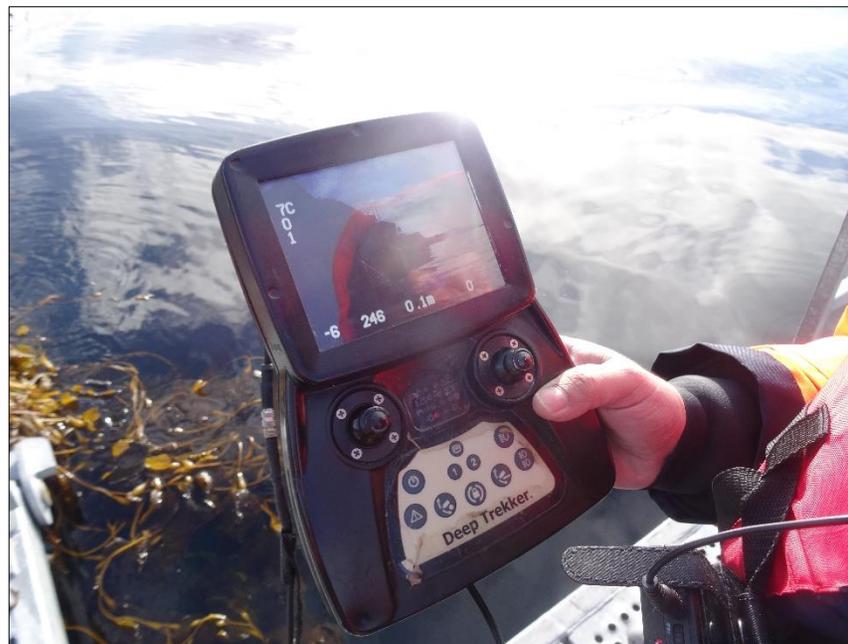
Fotografía 3.

Descripción del medio de prueba: Visor de equipo ROV Deep Trekker DTG2 PRO utilizado para realizar filmaciones de fondo marino.

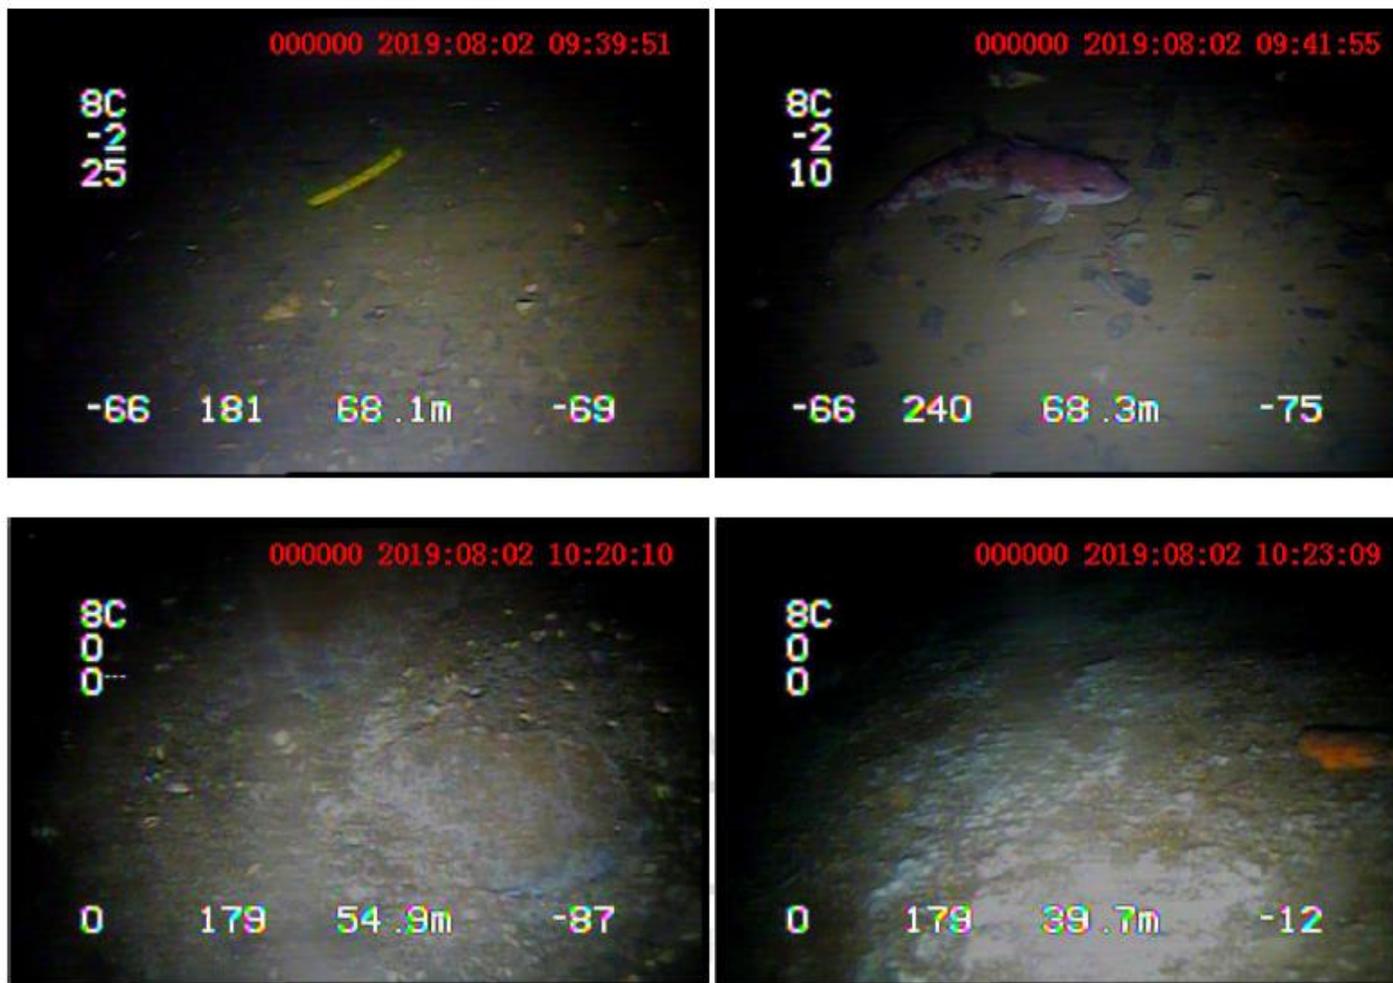
Imagen 5.

Descripción del medio de prueba: Imágenes capturadas de filmación submarina efectuada por la empresa Patagonia ROV durante inspección de fondo marino del CES Aracena 14 RNA N°120096, correspondiente a la Transecta 1, en la cual se puede apreciar cubierta de microorganismos bajo el módulo de cultivo (imágenes inferiores, de acuerdo a batimetría del sector).

- En complemento, el informe de la empresa Patagonia ROV señala además que en las tres transectas realizadas se detectaron bancos de *Beggiatoa* (género de bacterias del orden de Thiotrichales presentes en entornos con altos niveles de sulfuro de hidrógeno), tanto dentro como fuera del módulo de cultivo. Al respecto, cabe tener en consideración que la presencia de cubiertas de microorganismos visibles en las transectas definidas por la SMA y realizadas en el área de concesión del centro de cultivo, permite corroborar que a la fecha de la filmación submarina (02/08/19) se mantenían las circunstancias que originaron la calificación del centro en “condición anaeróbica”.

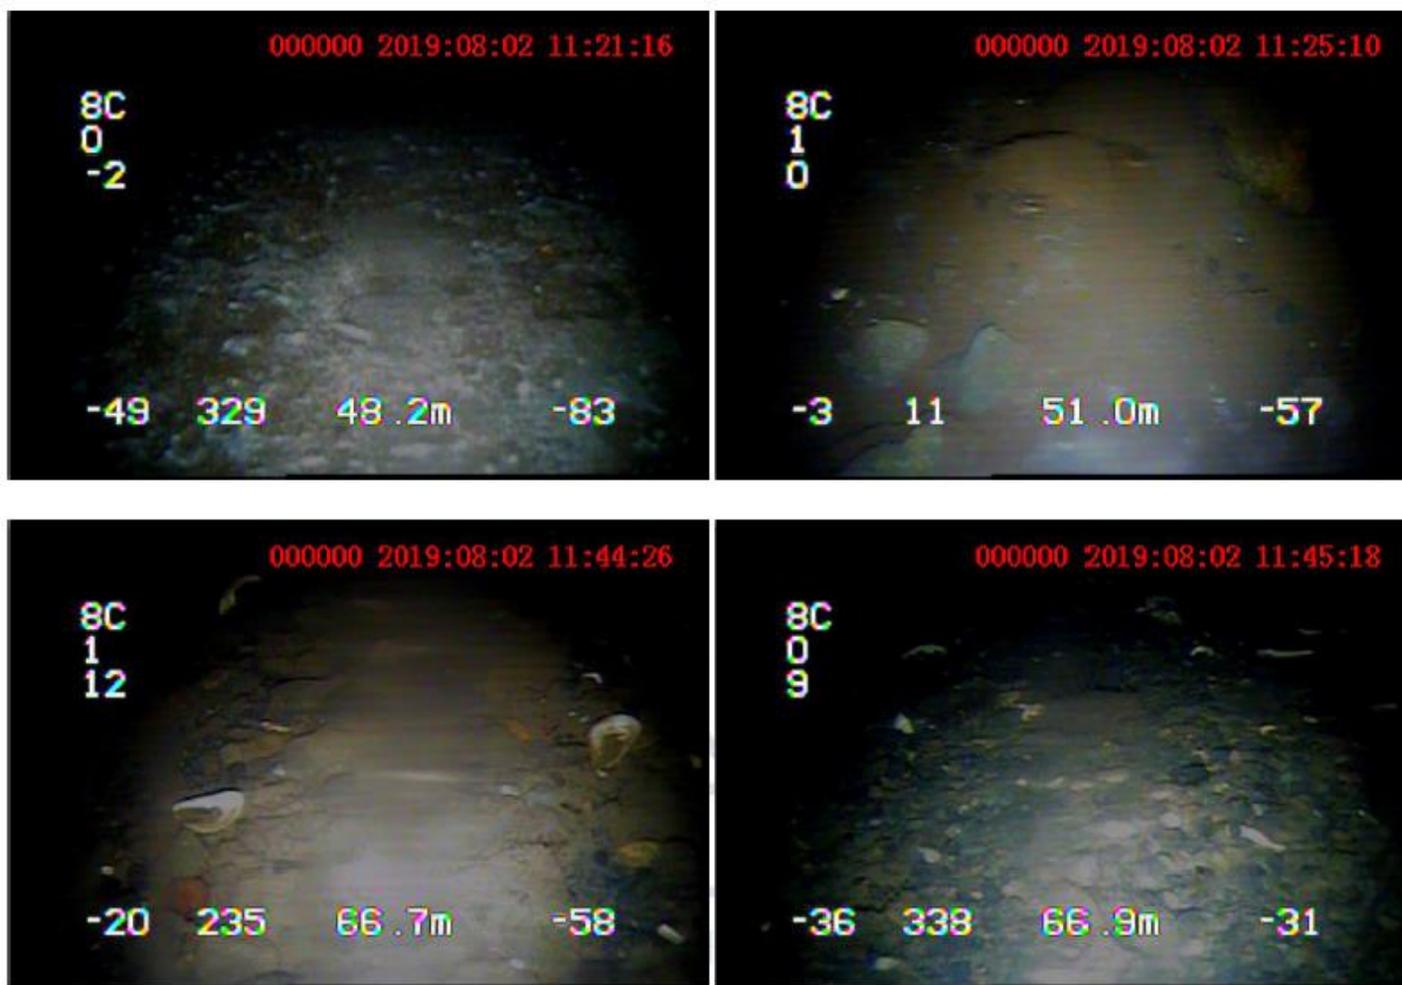
Imagen 6.

Descripción del medio de prueba: Imágenes capturadas de filmación submarina efectuada por la empresa Patagonia ROV durante inspección de fondo marino del CES Aracena 14 RNA N°120096, correspondiente a la Transecta 2, en la cual se puede apreciar cubierta de microorganismos bajo el módulo de cultivo (imágenes superiores, de acuerdo a batimetría del sector).
