INFORME TÉCNICO DE FISCALIZACIÓN AMBIENTAL

CMP EL ROMERAL

AGOSTO 2020

DFZ-2020-3133-IV-NE

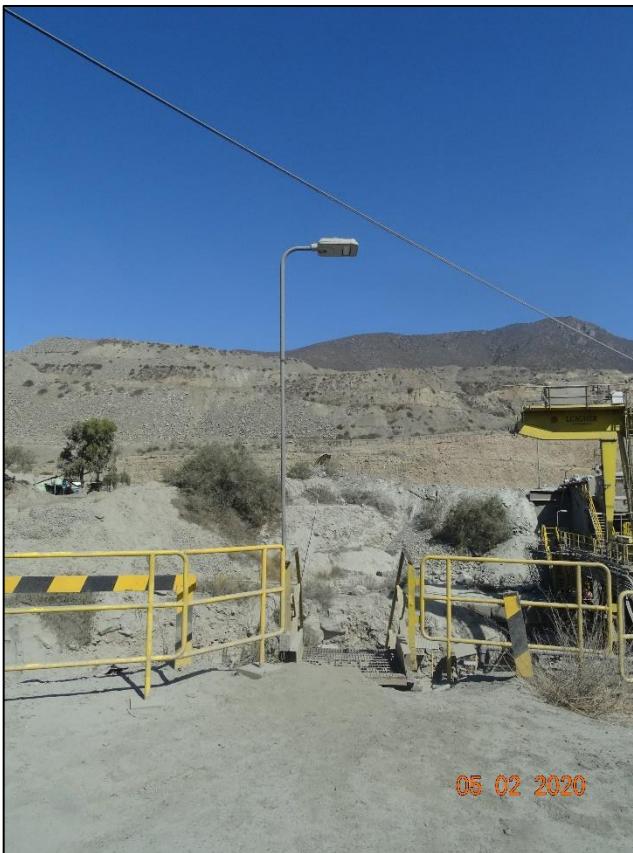
Fotografía 1

Descripción del medio de prueba: Parte norte del sector chanchador.

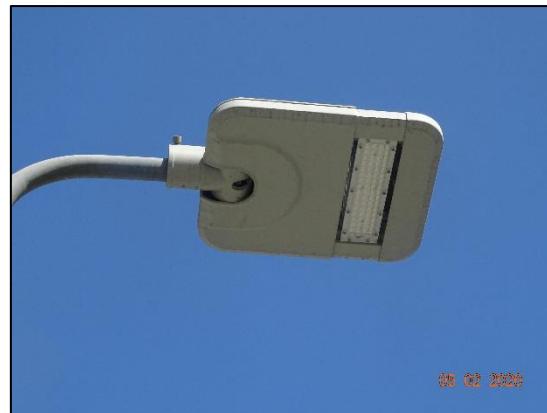
Fotografía 3

Descripción del medio de prueba: Vista detalle de luminaria Downlight Brisa Led de 60 W.

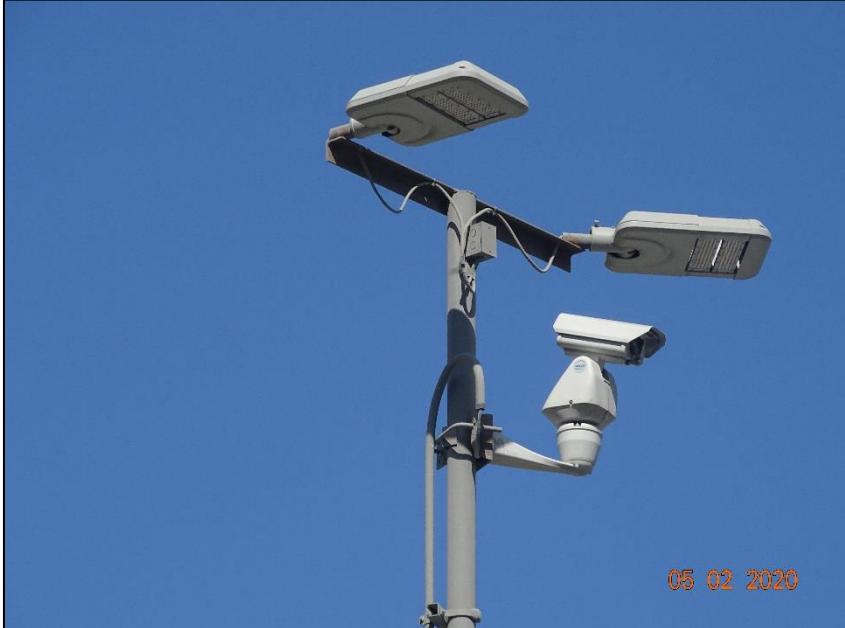
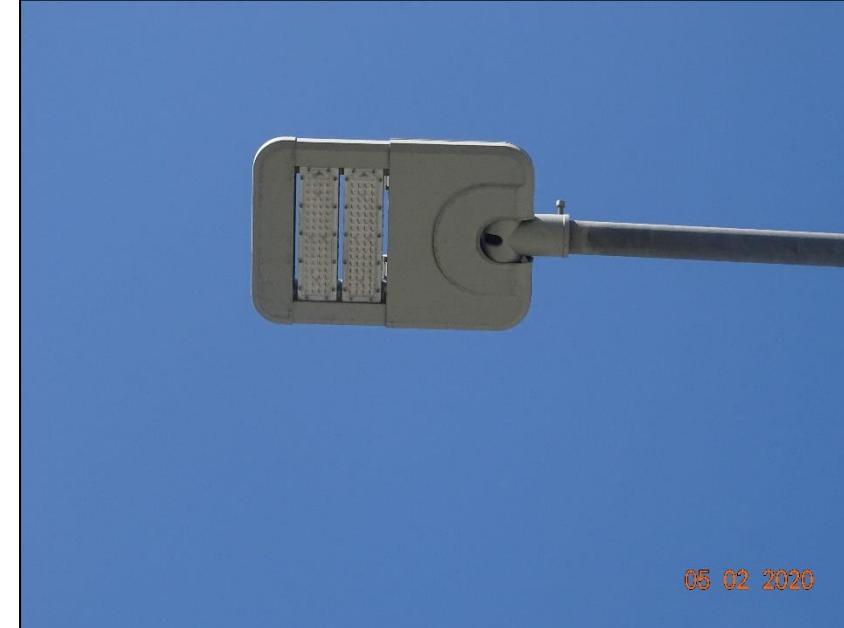
Fotografía 4	Fecha: 05-02-2020	Fotografía 5	Fecha: 05-02-2020
Coordenadas UTM DATUM WGS84 HUSO 19s	Norte: 6.709.228 mS Este: 283.728 mE	Coordenadas UTM DATUM WGS84 HUSO 19s	Norte: 6.709.182 mS Este: 283.753 mE
Descripción del medio de prueba: Poste con dos luminarias Downlight Brisa LED, de 120 W de potencia.		Descripción del medio de prueba: Vista detalle de luminaria Downlight Brisa LED, de 120 W de potencia.

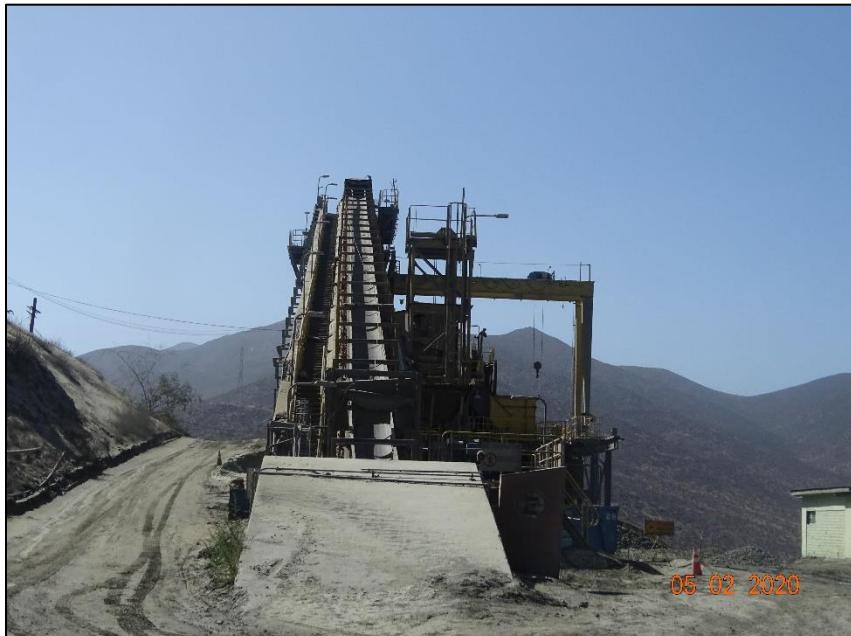
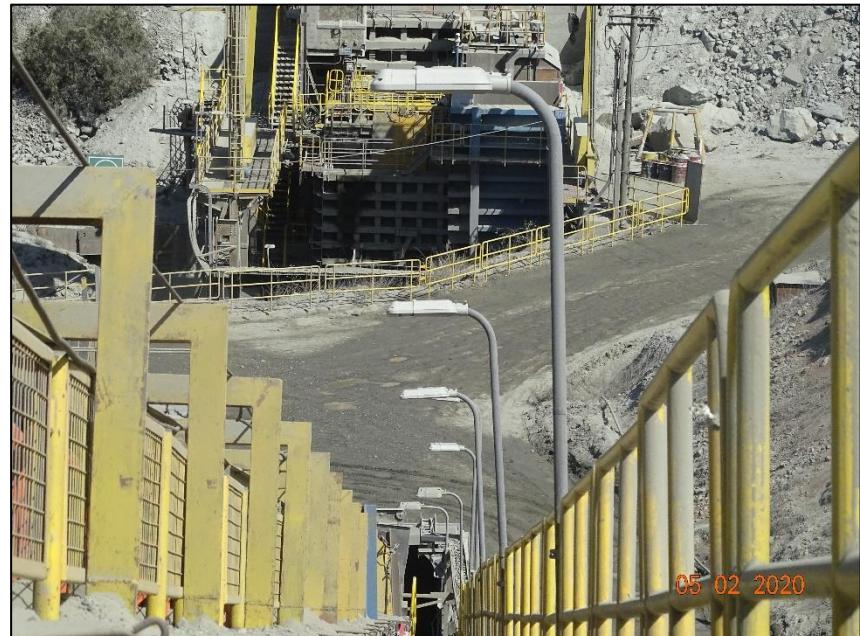
Fotografía 6	Fecha: 05-02-2020	Fotografía 7	Fecha: 05-02-2020
Coordenadas UTM DATUM WGS84 HUSO 19s	Norte: 6.709.195 mS Este: 283.750 mE	Coordenadas UTM DATUM WGS84 HUSO 19s	Norte: 6.709.133 mS Este: 283.828 mE
Descripción del medio de prueba: Vista general de chancadora.		Descripción del medio de prueba: Vista de luminarias para el acceso peatonal al costado de correa transportadora.

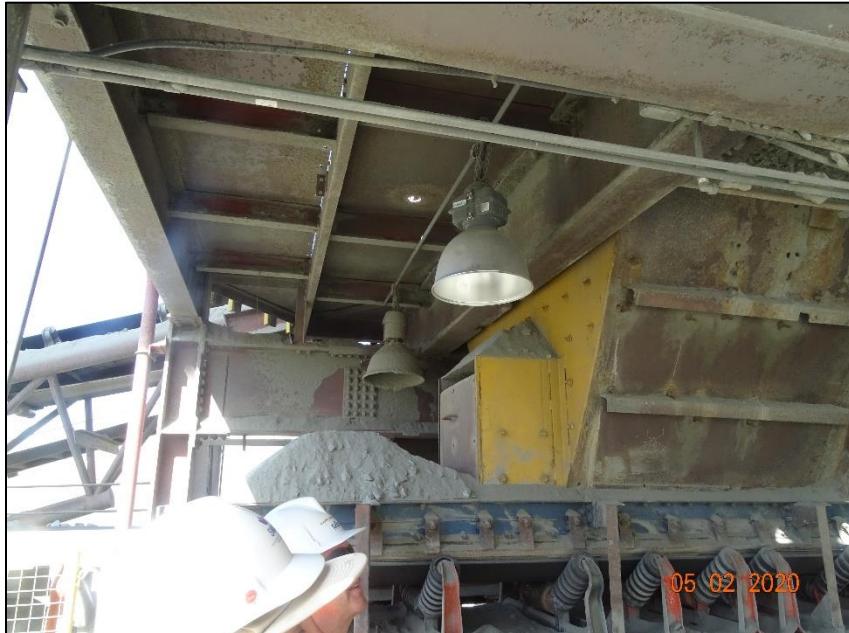
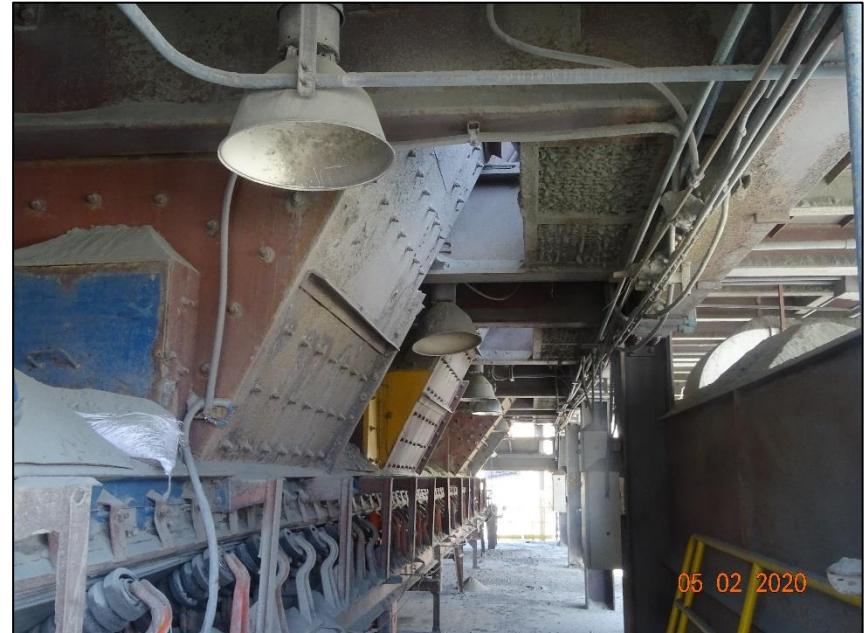
Fotografía 8	Fecha: 05-02-2020	Fotografía 9	Fecha: 05-02-2020
Coordenadas UTM DATUM WGS84 HUSO 19s	Norte: 6.709.118 mS Este: 283.844 mE	Coordenadas UTM DATUM WGS84 HUSO 19s	Norte: 6.709.121 mS Este: 283.834 mE
Descripción del medio de prueba: Luminarias tipo campana, ubicadas bajo estructura.		Descripción del medio de prueba: Luminarias tipo campana, ubicadas bajo estructura.

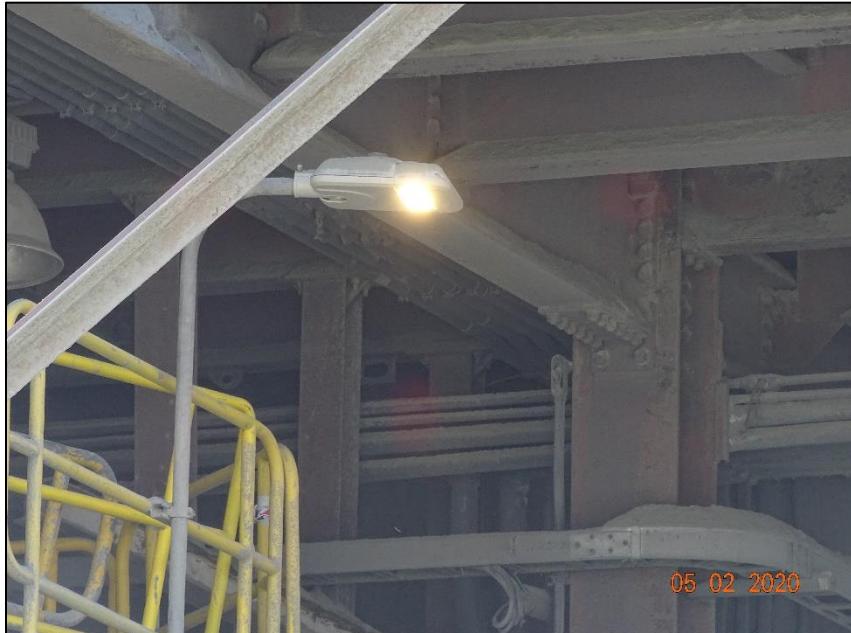
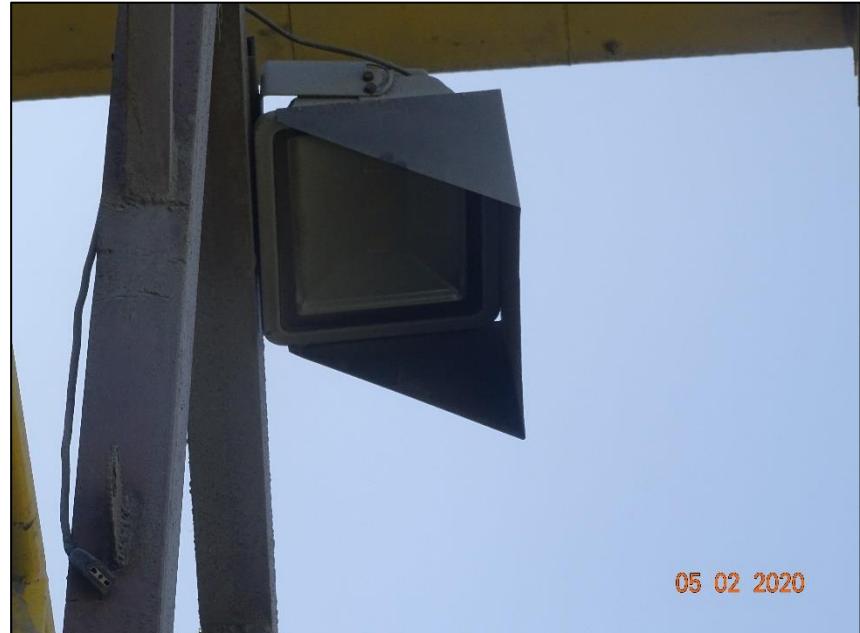
Fotografía 10	Fecha: 05-02-2020	Fotografía 11	Fecha: 05-02-2020
Coordenadas UTM DATUM WGS84 HUSO 19s	Norte: 6.709.081 mS Este: 283.823 mE	Coordenadas UTM DATUM WGS84 HUSO 19s	Norte: 6.709.135 mS Este: 283.815 mE
Descripción del medio de prueba: Luminaria Downlight Brisa LED de 60 W encendida.		Descripción del medio de prueba: Luminaria LED Darlux Proyector LED 200 W, de 200 W de potencia.

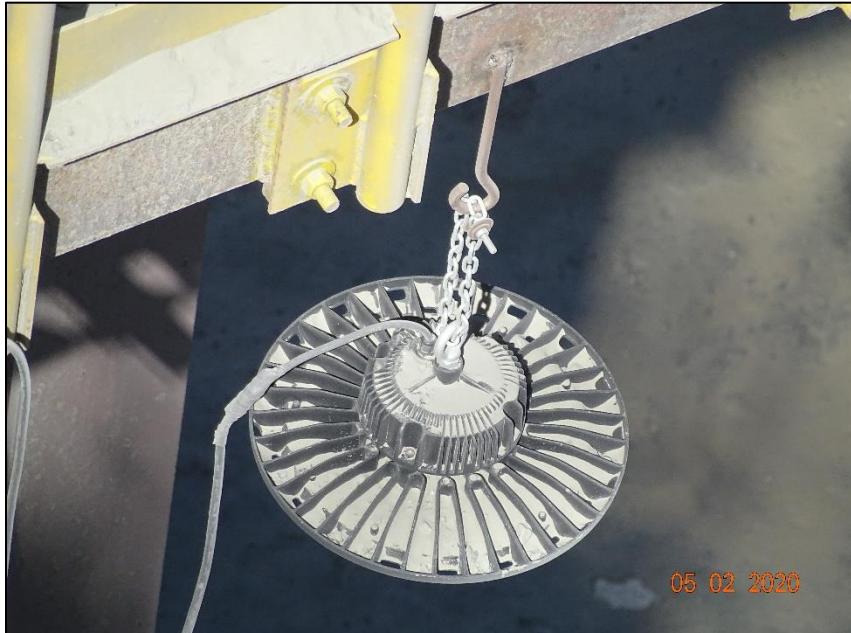
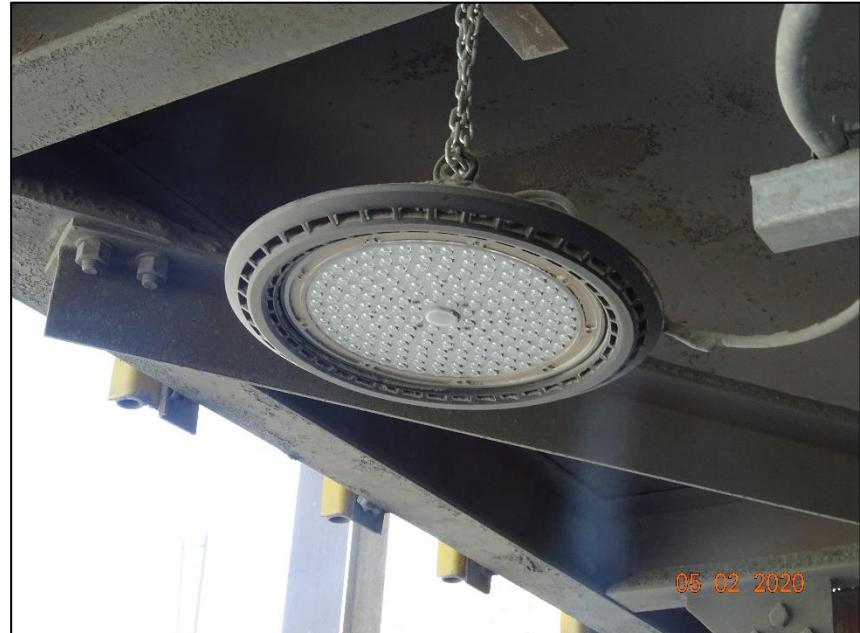
Fotografía 12	Fecha: 05-02-2020	Fotografía 13	Fecha: 05-02-2020
Coordenadas UTM DATUM WGS84 HUSO 19s	Norte: 6.709.138 mS Este: 283.820 mE	Coordenadas UTM DATUM WGS84 HUSO 19s	Norte: 6.709.151 mS Este: 283.803 mE
Descripción del medio de prueba: Vista posterior de luminaria LED Megabright FL Stadium de 500 W.		Descripción del medio de prueba: Vista detalle de luminaria LED Megabright FL Stadium de 500 W.

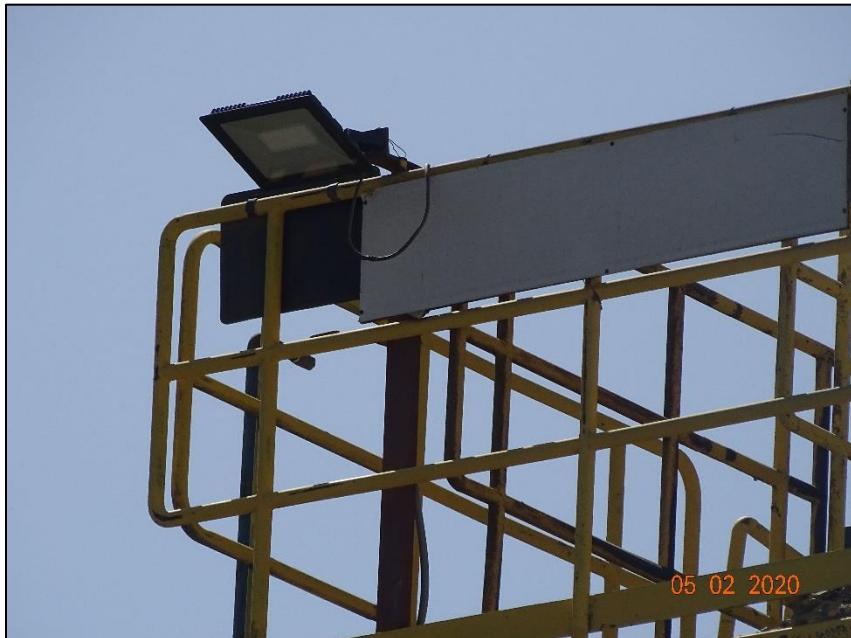
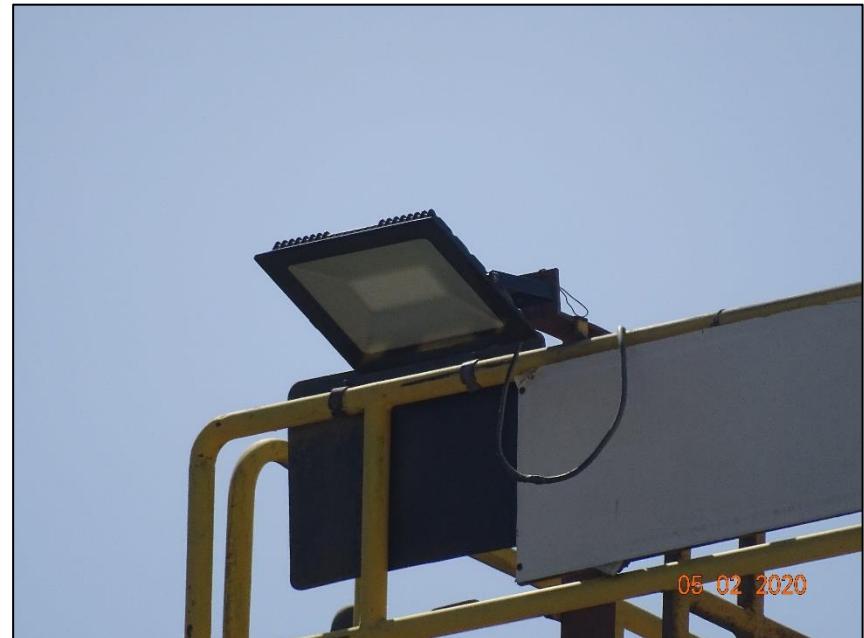
Fotografía 14	Fecha: 05-02-2020	Fotografía 15	Fecha: 05-02-2020
Coordenadas UTM DATUM WGS84 HUSO 19s	Norte: 6.709.080 mS Este: 283.818 mE	Coordenadas UTM DATUM WGS84 HUSO 19s	Norte: 6.709.082 mS Este: 283.823 mE
Descripción del medio de prueba: Luminaria Megabright Telco Flat Pro de 200 W.		Descripción del medio de prueba: Luminaria Megabright Telco Flat Pro de 200 W.
