INFORME TÉCNICO DE FISCALIZACIÓN AMBIENTAL

VIÑA VON SIEBENTHAL

DFZ-2020-1106-V-RCA

AGOSTO 2020

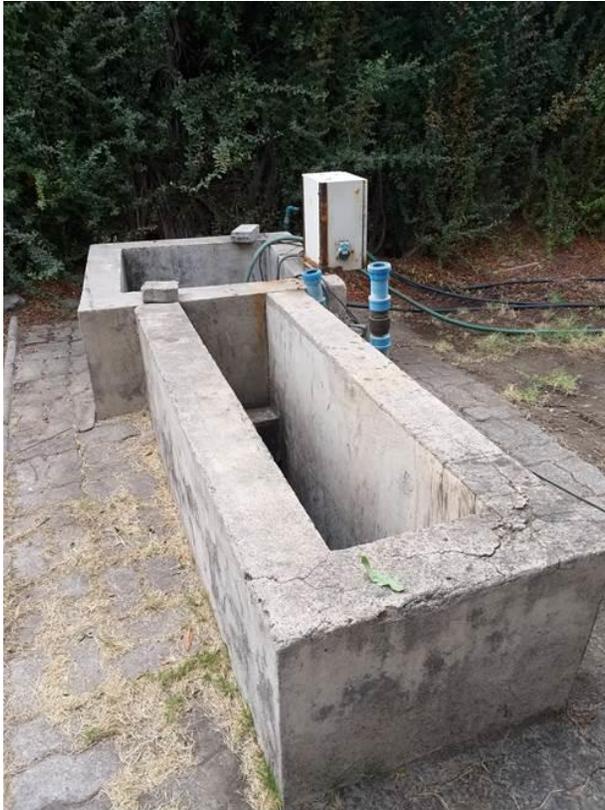
i.- Cámara decantadora, Cámara Neutralizadora y Pozo de Bombeo (Fotografías N° 1 y N° 2), todos instalados en una misma estructura de concreto, en el exterior de la bodega. Al momento de la fiscalización la bomba se encontraba en mantención, por lo que el flujo hacia el componente posterior, se realizaba de manera superficial por una manguera y no por el tubo subterráneo en que la maniobra se realiza de manera normal.

| Descripción del medio de prueba: Cámara decantadora, Cámara Neutralizadora y Pozo de Bombeo. | | | Descripción del medio de prueba: Vista general de Cámara decantadora, Cámara Neutralizadora y Pozo de Bombeo. | | |

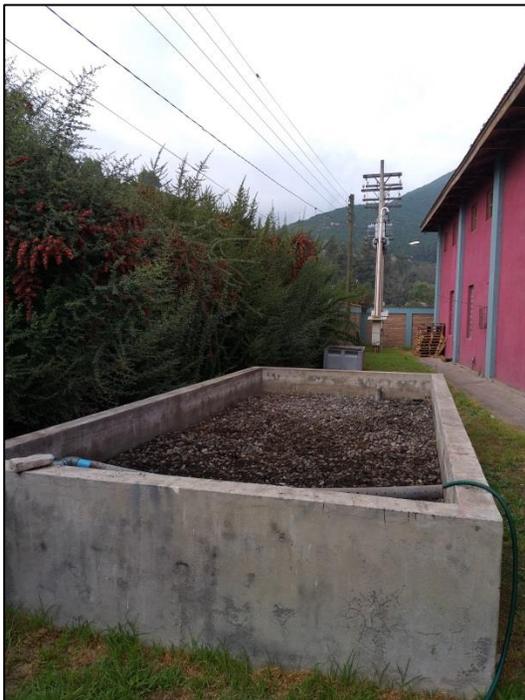
Fotografía N° 3

ii.- Lecho de Contacto (Fotografía N° 3), estructura de concreto, a modo de piscina, elevada del suelo, que contiene piedras y arena en su interior, los RILes provenientes del Pozo de bombeo son depositados en esa superficie, mediante un tubo perforado, de manera de que el flujo no se concentre en un solo punto. Al momento de la visita, existía un flujo permanente, producto del lavado de estanque que se realizaba en la bodega.

Descripción del medio de prueba: Lecho de Contacto.

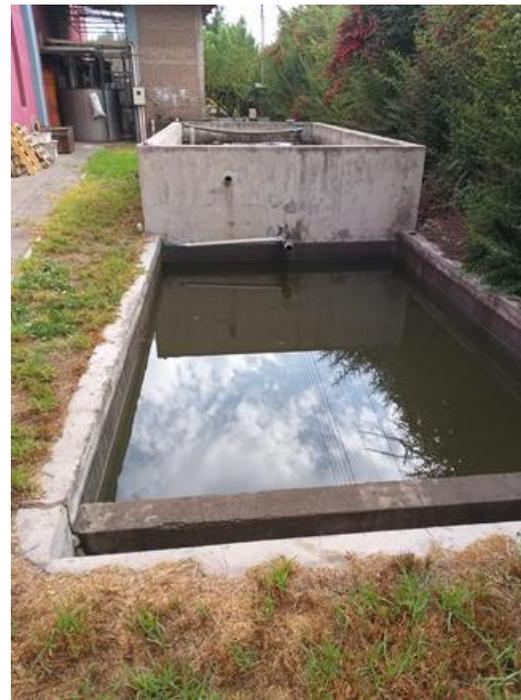
Fotografía N° 4

iii.- Piscina de Sedimentación y Evacuación (Fotografía N° 4), estructura de concreto a modo de piscina enterrada bajo el nivel del suelo. Ella se alimenta del flujo proveniente del Lecho de Contacto, de manera gravitacional, de la misma forma, ella evacúa su contenido por un tubo subterráneo por la parte final de la estructura, en donde se encuentra construido un rebalse, de manera de entregar solo flujo superficial. El tubo desaguador se dirige de manera subterránea al punto de descarga.

El Sr. Oyarce informa que debido al bajo flujo que posee el Sistema, el agua que se almacena en la piscina de sedimentación en ocasiones debe ser oxigenada, para evitar la proliferación de olores.

Descripción del medio de prueba: Piscina de sedimentación y evacuación.

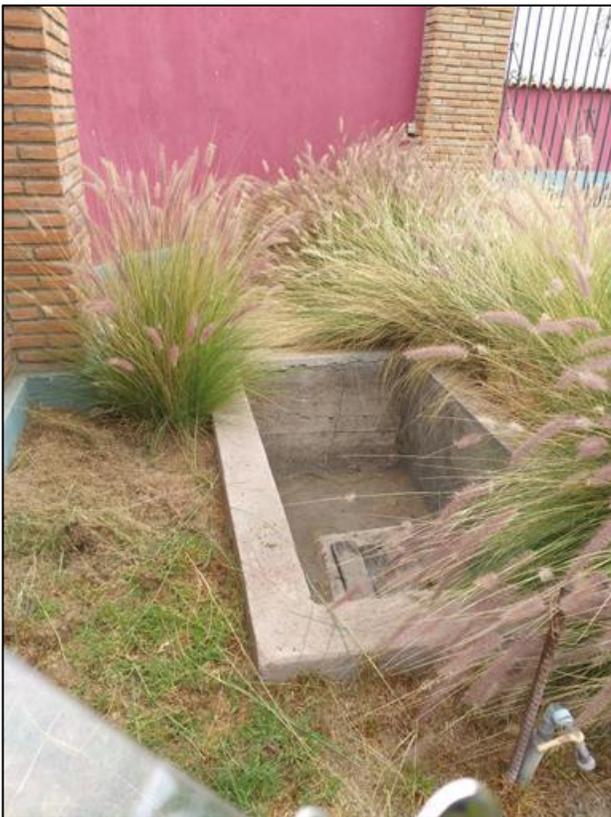
i.- Cámara de Muestreo, estructura de concreto a modo de cámara enterrada bajo el nivel del suelo, que posee en su base un canal, que da acceso al flujo de RIL tratado. Esta posee una estructura de aforo fija, que según comenta el Sr. Oyarce, fue construida a solicitud de la SISS. Este es el único sistema de medición del flujo que poseen las instalaciones de tratamiento de RILes. (Fotografías N° 5 y N° 6)

| Descripción del medio de prueba: Vista general de la cámara toma de muestras. | | | Descripción del medio de prueba: Cámara toma de muestras. | | |

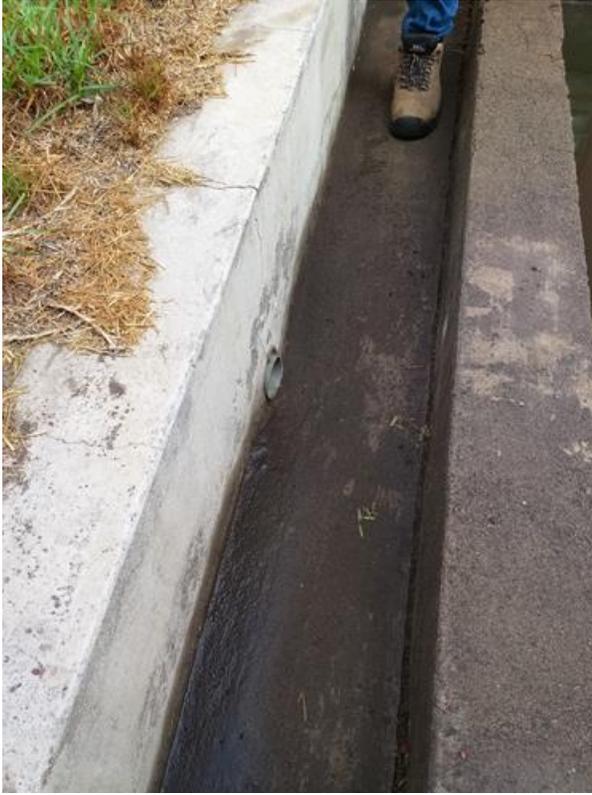
| Descripción del medio de prueba: Fotografía que muestra el canal que comunica la piscina de sedimentación con la cámara de muestreo y punto de descarga. | | | Descripción del medio de prueba: Fotografía que muestra la cámara de muestreo, punto justamente anterior al punto de evacuación. | | |
