INFORME TÉCNICO DE FISCALIZACIÓN AMBIENTAL

PLANTA CIGARRILLOS CHILETABACOS

DFZ-2020-1346-V-RCA

AGOSTO 2020

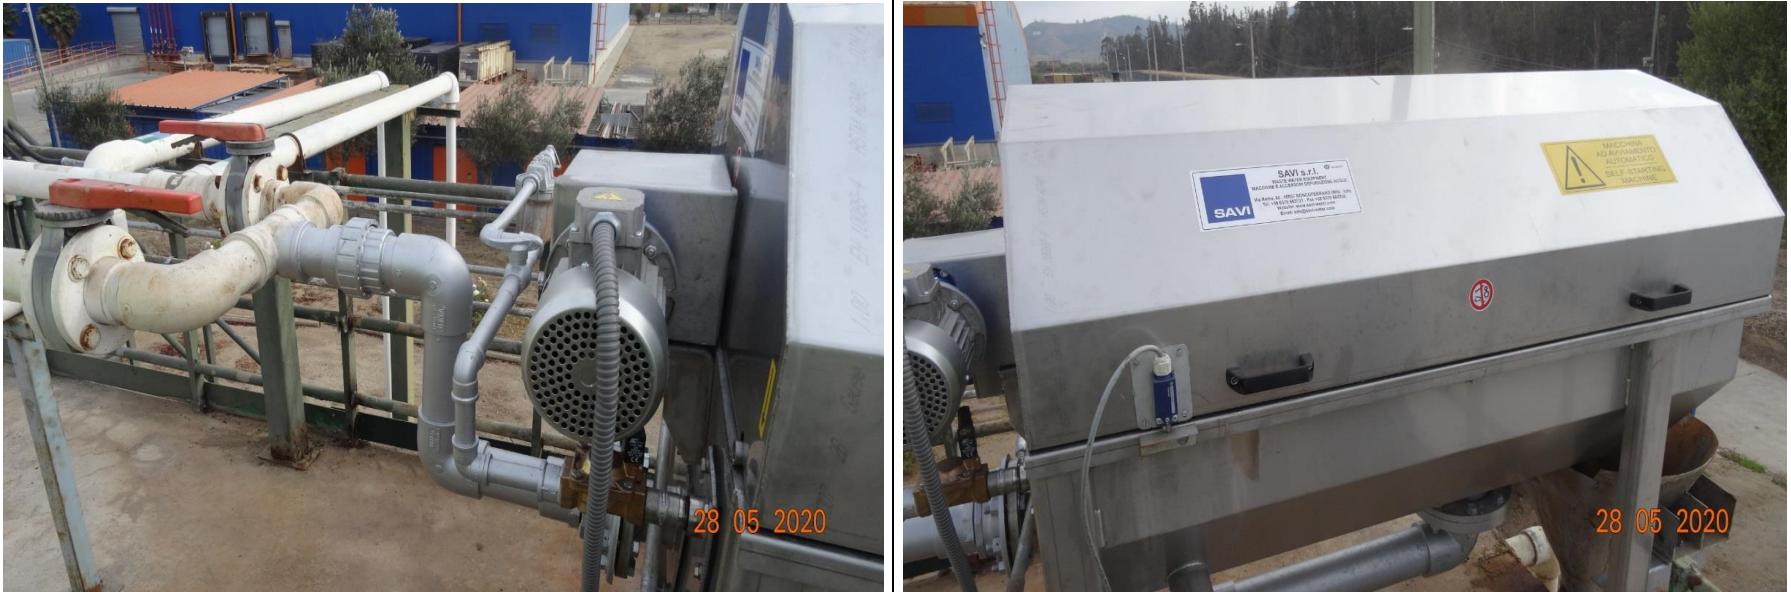
Fotografía 1.

Sistema Tamizado: Se constató existencia de un tamiz rotatorio de acero inoxidable, operativo (Fotografías 1 y 2). Los sólidos gruesos son retirados cada 2 semanas y se eliminan por gravedad a un canasto que se ubica en la parte baja, este canasto es el que se traslada al patio de acopio de lodos.

Descripción Medio de Prueba: Tuberías de conducción de los riles para el sistema de entrada a la planta de tratamiento.

Descripción Medio de Prueba: Equipo de tamiz rotatorio que realiza la separación gruesa de sólidos.

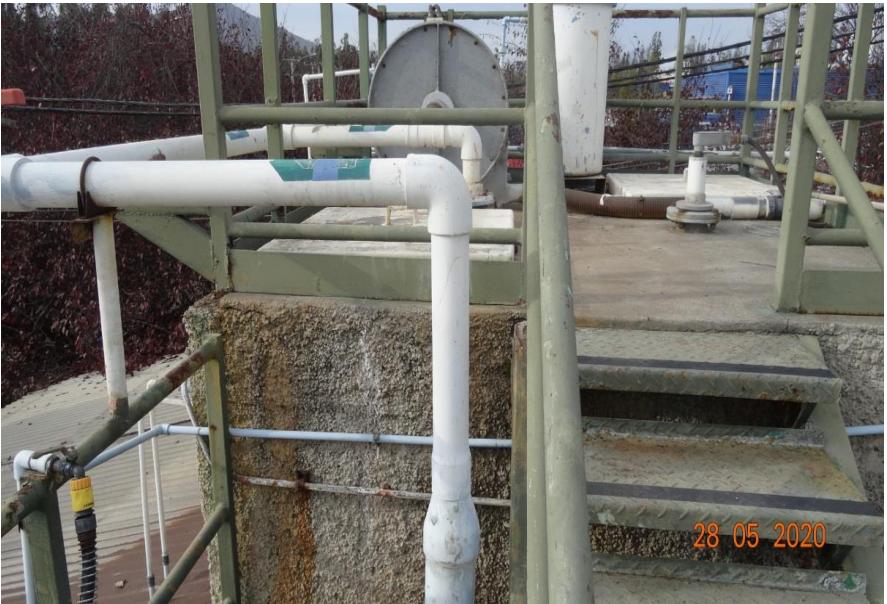
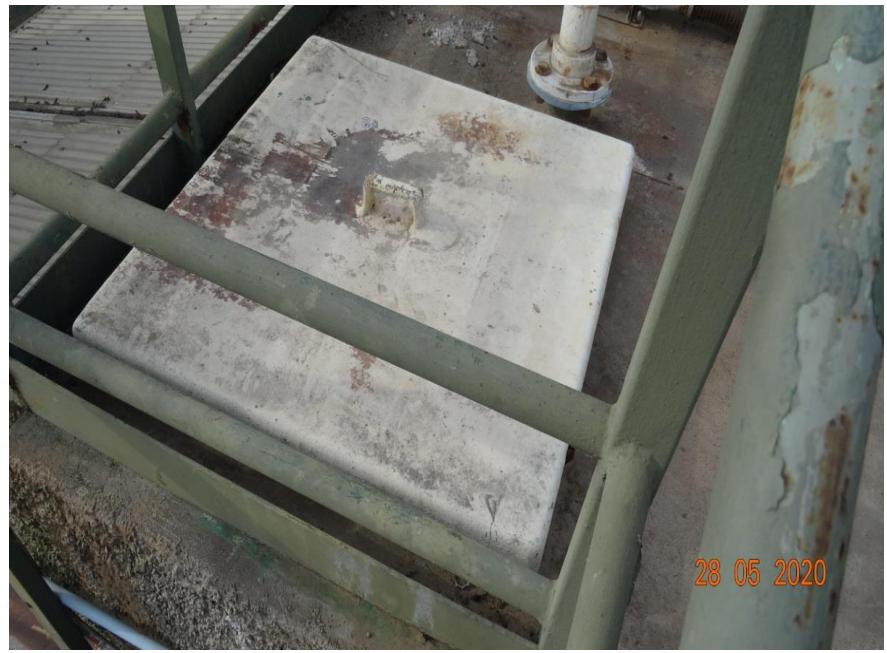
Hecho(s) constatado(s) durante la fiscalización:	
Durante el recorrido se verificó la siguiente infraestructura y equipamiento.	
<u>Sistema de Ecualización:</u> Se constató la existencia de un estanque de 4x6x4 m con volumen útil de 72 m ³ , operativo y en funcionamiento.(Fotografías 3 y 4).	
<u>Sistema de Acondicionamiento:</u> Se constató la existencia de un estanque cerrado de 4 m ³ de capacidad. Actualmente sólo se adiciona soda cáustica (NaOH) para el control de pH. Ya no se adiciona ni vapor ni cloruro férrico (FeCl ₃) para el control de temperatura y nutrientes respectivamente, toda vez que los micronutrientes ya no son necesarios por la característica de los riles actuales y tampoco el vapor para regular la temperatura.

<p>28 05 2020</p>	
Fotografía 3. Coordenadas DATUM WGS84, Huso 19 Este: 275.958 m. Norte: 6.312.304 m. Descripción Medio de Prueba: Acceso al Estanque de ecualización. Cerrado con tapa.	Fotografía 4. Coordenadas DATUM WGS84, Huso 19 Este: 275.958 m. Norte: 6.312.304 m. Descripción Medio de Prueba: Parte superior del estanque de ecualización, cerrado con tapa.	Fecha : 28 de Mayo de 2020 Fecha : 28 de Mayo de 2020

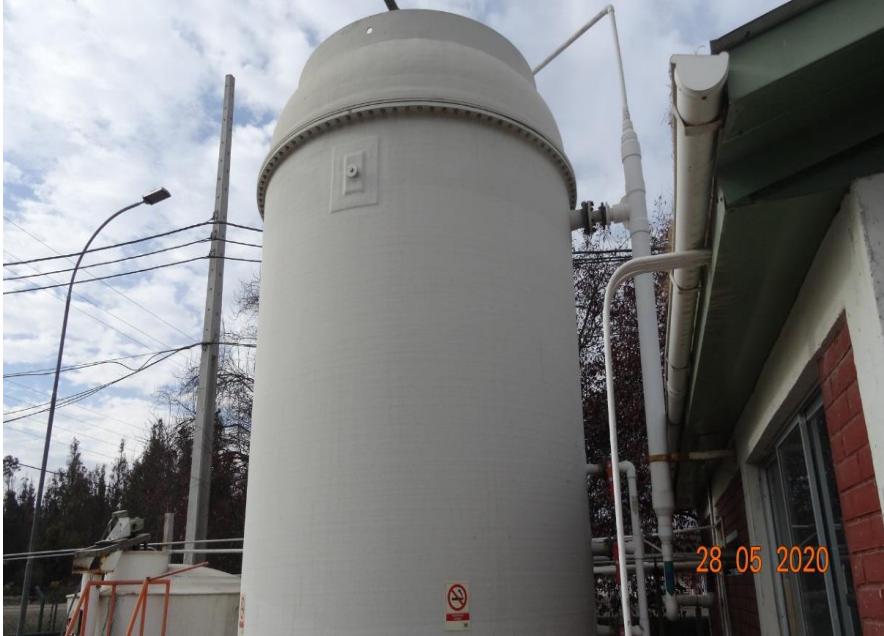
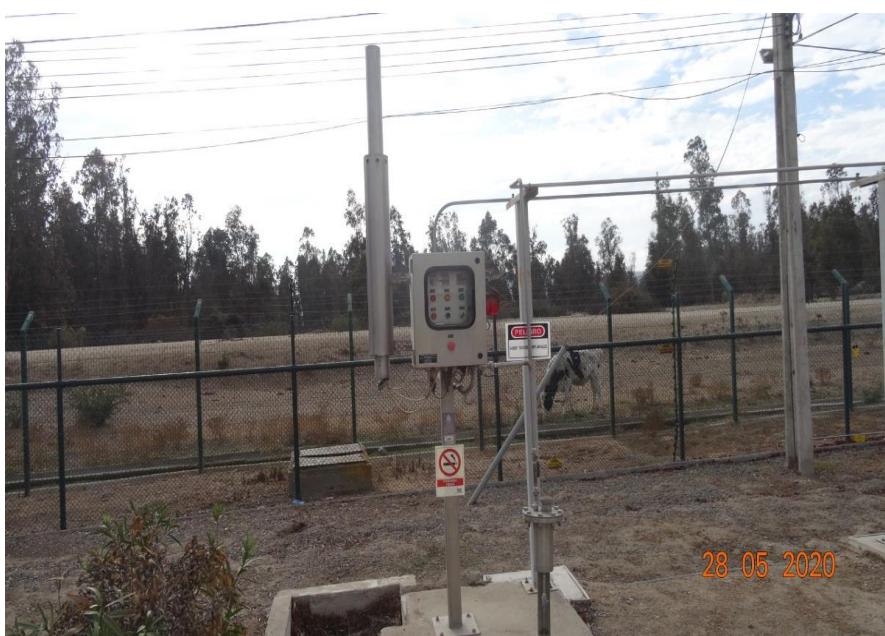
Considerando 3.	
<p>Operación</p> <p>El biogás, que se producirá en el reactor con un flujo de 3,5 (m3/h), será eliminado a través de un sistema de antorcha de llama abierta, cuyo quemador funcionará con exceso de Aire.</p>	
<p>Hecho(s) constatado(s) durante la fiscalización:</p> <p>Durante el recorrido se verificó la siguiente infraestructura y equipamiento.</p> <p>Sistema Tratamiento Anaerobio: Se constató la existencia y el funcionamiento de un Reactor vertical consistente en un estanque cilíndrico de 3 m de diámetro y 5 m de altura (Fotografía 5). El biogás que se genera en este reactor, es eliminado a través de un sistema de antorcha de llama abierta, el que se verifica en funcionamiento, al momento de la inspección se registró un flujo de biogás de 0,3 m3/h en forma batch (Fotografía 6).</p> <p>Durante la inspección se solicitó al titular remitir registros con los flujos de biogás en (m3/h) para el año 2020. Con fecha 09 de junio de 2020, el titular remitió información consistente en Planilla con los datos diarios del flujo de biogás en (m3/h) para los meses de enero a mayo de 2020 (ANEXO 2-A4).</p> <p>Del análisis de la información reportada, se tiene que:</p> <p>Los flujos máximos de biogás entre enero y mayo 2020, registraron valores menores a los 3,5 (m3/h), con el siguiente detalle para Enero 1,03 (m3/h), Febrero 1,17 (m3/h), Marzo 1,15 (m3/h), Abril 1,13 (m3/h) y Mayo 1,12 (m3/h).</p> <p>Sistema Aerobio: Se constató la existencia de un Estanque abierto aireado en funcionamiento (Fotografía 7). La aireación se realiza mediante 8 difusores de burbuja y un estanque clarificador secundario también abierto que realiza la circulación de los lodos (Fotografía 8).</p>

<p>28 05 2020</p>	
Fotografía 5. Coordenadas DATUM WGS84, Huso 19 Este: 275.958 m. Norte: 6.312.304 m. Descripción Medio de Prueba: Reactor vertical anaerobio.	Fotografía 6. Coordenadas DATUM WGS84, Huso 19 Este: 275.958 m. Norte: 6.312.304 m. Descripción Medio de Prueba: Sistema de antorcha y panel de control del flujo de biogás que se quema en la antorcha.

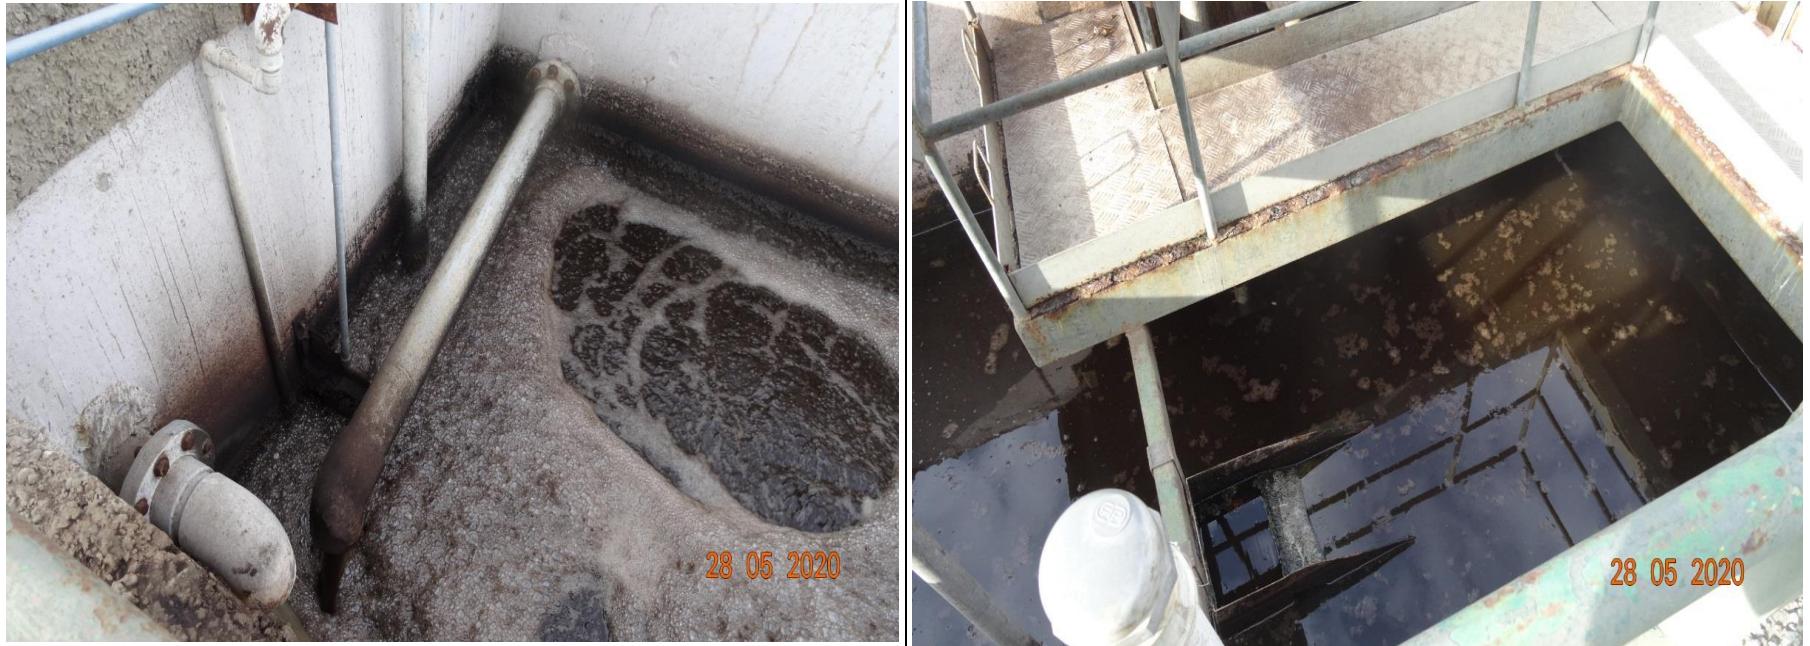
Fotografía 7.	Fecha : 28 de Mayo de 2020		Fotografía 8.	Fecha : 28 de Mayo de 2020	
Coordenadas DATUM WGS84, Huso 19	Este: 275.958 m.	Norte: 6.312.304 m.	Coordenadas DATUM WGS84, Huso 19	Este: 275.958 m.	Norte: 6.312.304 m.
Descripción Medio de Prueba: Estanques abiertos donde se realiza el tratamiento aerobio. Se evidencia acción de inyectores de aire..			Descripción Medio de Prueba: Estanque clarificador parte del sistema de tratamiento aerobio.

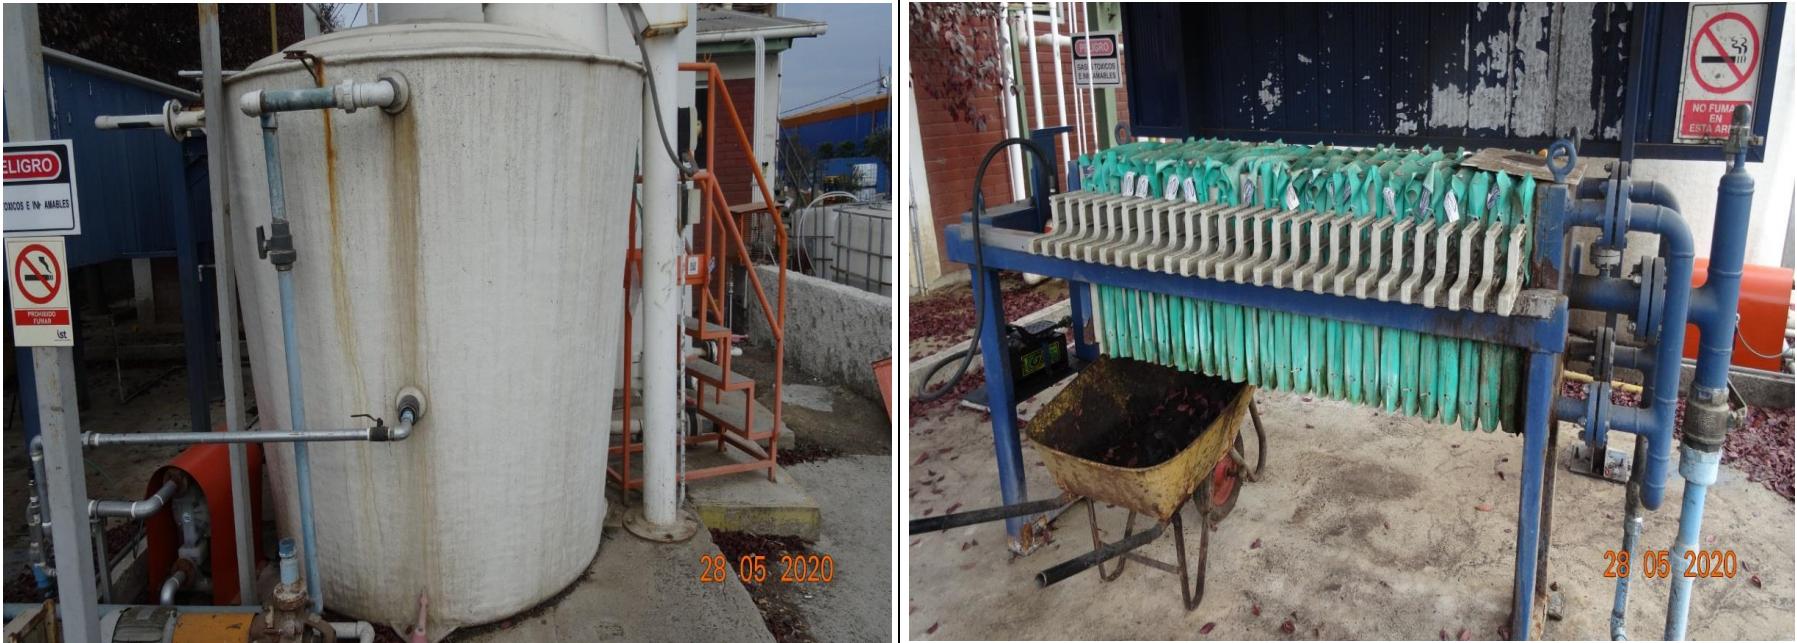
Fotografía 9.

<p>Hecho(s) constatado(s) durante la fiscalización:</p> <p>Durante el recorrido se verificó la siguiente infraestructura y equipamiento.</p> <p><u>Sistema de Almacenamiento de Lodos Granulares Anaerobios:</u> Existe físicamente un estanque de 10 m3, pero que ya no es parte del proceso actual, toda vez que no se almacenan actualmente estos lodos , este cambio se realizó desde hace 15 años aproximadamente. Sin embargo la generación de lodos anaerobios se registra y controla permanentemente.</p> <p>Durante la inspección se solicitó al Titular remitir estadística de la generación de los lodos anaeróbicos en (kg/mes) para el período 2018 al 2020. Con fecha 09 de junio de 2020, el titular remitió información consistente en Planilla con los datos de la generación de lodos anaeróbicos en (kg/mes) del período solicitado (ANEXO 2-A3).</p> <p>Del análisis de la información reportada, y calculando la tasa de generación en (kg lodos/día), se tiene que:</p> <ul style="list-style-type: none"> • Para el año 2018, se generó una cantidad de 2097,8 kg de lodos anaeróbicos, equivalente a una tasa de 5,75 kg/día. • Para el año 2019, se generó una cantidad de 2372,4 kg de lodos anaeróbicos, equivalente a una tasa de 6,5 kg/día. • Para el año 2020, se ha generado una cantidad de 918,6 kg de lodos anaeróbicos (entre enero y mayo), equivalente a una tasa de 6,08 kg/día. <p>Analizados estos resultados, se puede verificar que la actual tasa de generación de lodos anaeróbicos es menor a la tasa de 8 (kg lodos/día) comprometida.</p> <p><u>Sistema de Almacenamiento de Lodos Secundarios Aerobios:</u> Se constató la existencia de un estanque de 5 m3 donde se almacenan los lodos aerobios, a los que se les adicionan polímeros para una adecuada aglomeración (Fotografía 9), luego de ello pasan por un filtro de prensa para eliminar la humedad (Fotografía 10). Luego del filtrado los sólidos remanentes se almacenan en una bodega de lodos (Fotografía 17).</p> <p><u>Sistema de Ventilación:</u> Actualmente el sistema de ventilación se realiza con un soplador del tipo émbolo/lóbulo y no uno centrífugo, este cambio se realizó para lograr una mejor eficiencia.</p>

Descripción Medio de Prueba: Estanque de almacenamiento de lodos aerobios, donde se adicionan polímeros para lograr la algomerasión..

Descripción Medio de Prueba: Filtro de prensa donde se elimina la humedad de los lodos aerobios aglomerados previamente.

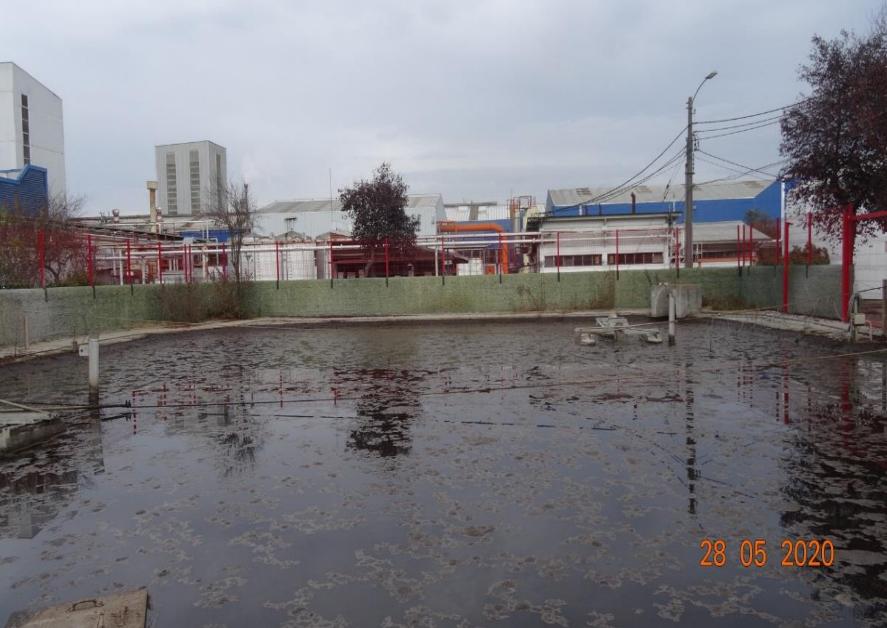
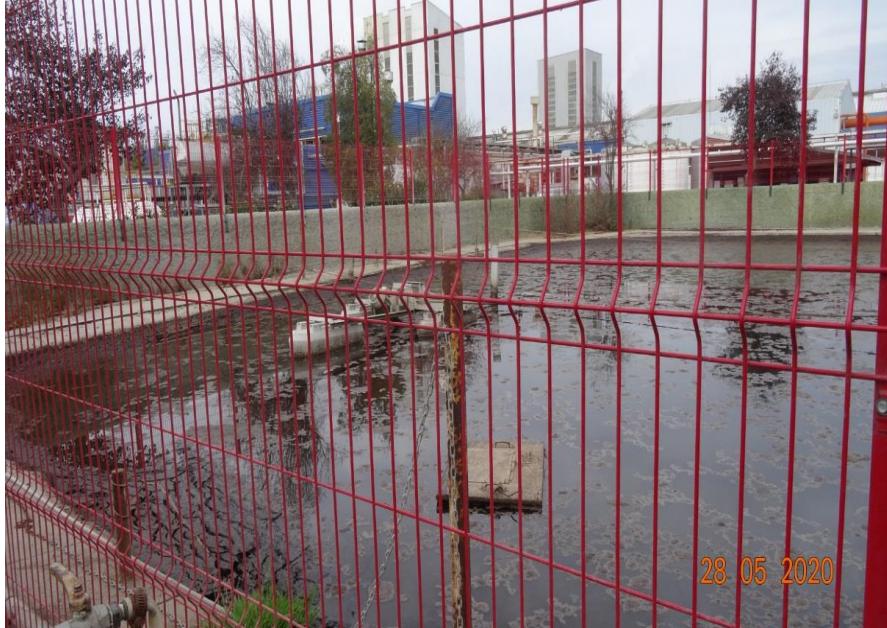
Número de Hecho Constatado: 5	Estación: 3
RCA 162/1998	
Considerando 3.	
La planta de tratamiento estará compuesta por	
j) Sistema de Lagunaje: El sistema contará con dos lagunas, una de 2400 (m ³) con un tiempo de residencia hidráulico de 20 (días) donde se almacenará agua tratada para riego, y la otra de 500 (m ³) con un tiempo de residencia hidráulico de 4,2 (días), donde se acumularán los residuos líquidos no tratados en caso de emergencias para su posterior recirculación al sistema de tratamiento, y durante la puesta en marcha, será utilizada para el control de eventualidades.	
Hecho(s) constatado(s) durante la fiscalización:	
Durante el recorrido se verificó la siguiente infraestructura y equipamiento.	
Sistema de Lagunas	
Durante el recorrido se constató la existencia de 2 sistemas de lagunaje.	
Una Laguna de 500 m ³ cercada con reja metálica utilizada para recircular los residuos líquidos no tratados y mantenidos mediante sistema de aireación en forma discontinua.

Existe una segunda laguna de mayor tamaño de 2.400 m ³ de capacidad, donde también se observan en su superficie sistema de aireación que funciona en forma discontinua.	
En esta laguna mayor se descargan los riles tratados provenientes del sistema de tratamiento.	
Se constata una tubería descargando aguas. Según lo señalado por el Titular en esta tubería se realiza el monitoreo relativo al seguimiento ambiental comprometido.	
Existe una segunda tubería que no opera actualmente y que en su oportunidad descargaba las aguas provenientes del sistema de enfriamiento de la sala de compresores. Esto ya no se realiza porque existen torres de enfriamiento para el sistema de compresores con lo que el agua se vaporiza a la atmósfera.	
Durante la inspección se solicitó al Titular remitir documentos técnicos que acrediten el cumplimiento de los tiempos de residencia hidráulicos para la laguna de 2.400 m ³ y la de 500 m ³ , de 20 y 4,5 días respectivamente.

Fotografía 11. Coordenadas DATUM WGS84, Huso 19 Descripción Medio de Prueba:	Fecha : 28 de Mayo de 2020 Este: 275.980 m. Norte: 6.312.297 m. Estanque de 500 m3. Corresponde a reactor biológico tipo SBR con sistema de aireación.	Fotografía 12. Coordenadas DATUM WGS84, Huso 19 Descripción Medio de Prueba:	Fecha : 28 de Mayo de 2020 Este: 275.980 m. Norte: 6.312.297 m. Se evidencia sistema de aireación con agitadores flotantes en reactor SBR para estanque de 500 m3.

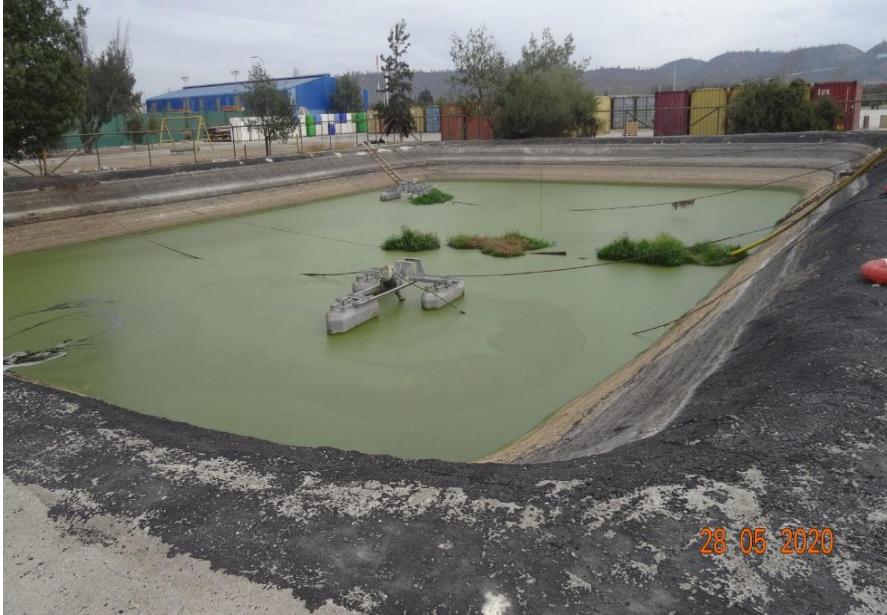
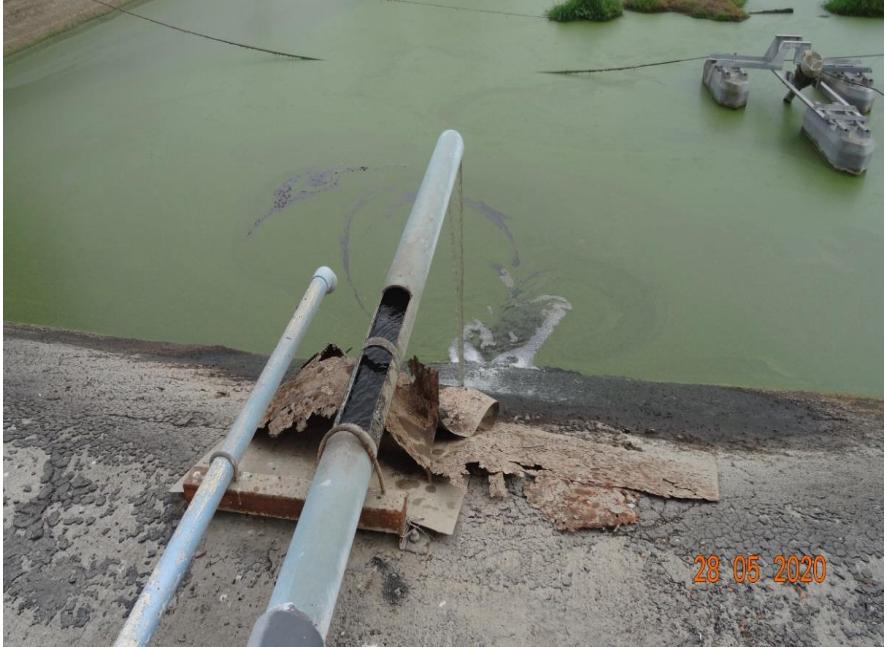
Registros			
Fotografía 13.	Fecha : 28 de Mayo de 2020	Fotografía 14.	Fecha : 28 de Mayo de 2020
Coordenadas DATUM WGS84, Huso 19	Este: 275.859 m. Norte: 6.312.427 m.	Coordenadas DATUM WGS84, Huso 19	Este: 275.859 m. Norte: 6.312.427 m.
Descripción Medio de Prueba: Laguna de 2400 m ³ utilizada para almacenar el agua para riego, donde se descarga el efluente tratado.		Descripción Medio de Prueba: Tubería de descarga del efluente tratado en laguna de riego. Se evidencia abertura en la tubería para la instalación del equipo de monitoreo.

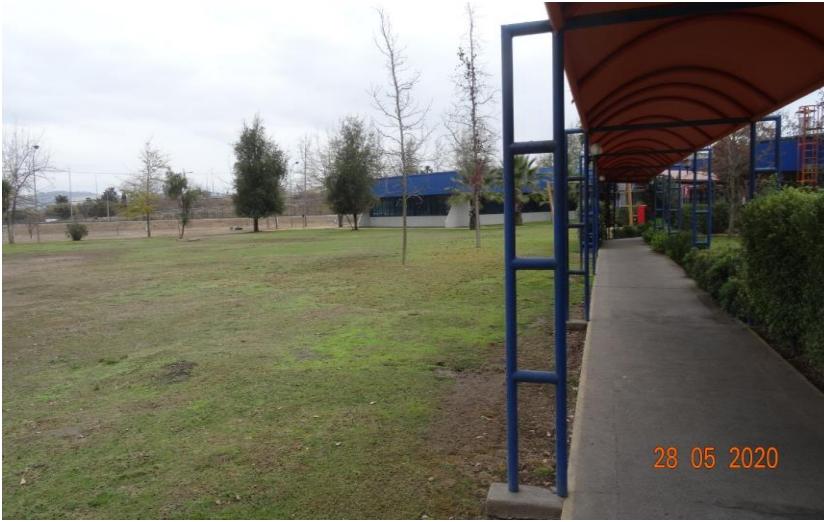
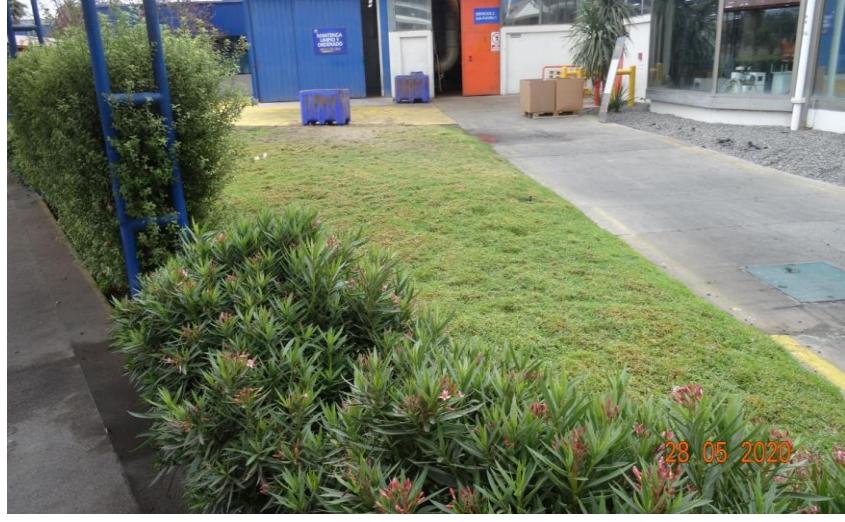
Número de Hecho Constatado: 6	Estación: 5
RCA 162/1998	
Considerando 3.	
La planta de tratamiento estará compuesta por	
k) Sistema de Riego: La empresa contará con 80 (Ha) de terreno para riego. Sólo serán necesarias 3,1 (Ha) para absorber 5 (m ³ /h) de efluente que generará la planta. El sistema de riego constará de 11 sectores y el riego se aplicará en forma automática y con aspersores móviles.	
Hecho(s) constatado(s) durante la fiscalización:	
Durante el recorrido se verificó la siguiente infraestructura y equipamiento.	
Sistema de Riego	
Actualmente se cuenta con un sistema de riego de los riles tratados, el que consiste en un sistema automático con aspersores.	
El riego se realiza en sector de jardines y árboles ornamentales (Fotografía 15 y 16). Al momento de la inspección no se perciben olores molestos en estos sectores de riego.

Fotografía 15. Coordenadas DATUM WGS84, Huso 19 Descripción Medio de Prueba: Sector de jardines ornamentales donde se aplica riego con el efluente tratado de la planta de tratamiento.	Fotografía 16. Coordenadas DATUM WGS84, Huso 19 Descripción Medio de Prueba: Sector de jardines ornamentales donde se aplica riego con el efluente tratado de la planta de tratamiento.
Fecha : 28 de Mayo de 2020 Este: 275.865 m. Norte: 6.312.086 m.	Fecha : 28 de Mayo de 2020 Este: 275.865 m. Norte: 6.312.086 m.

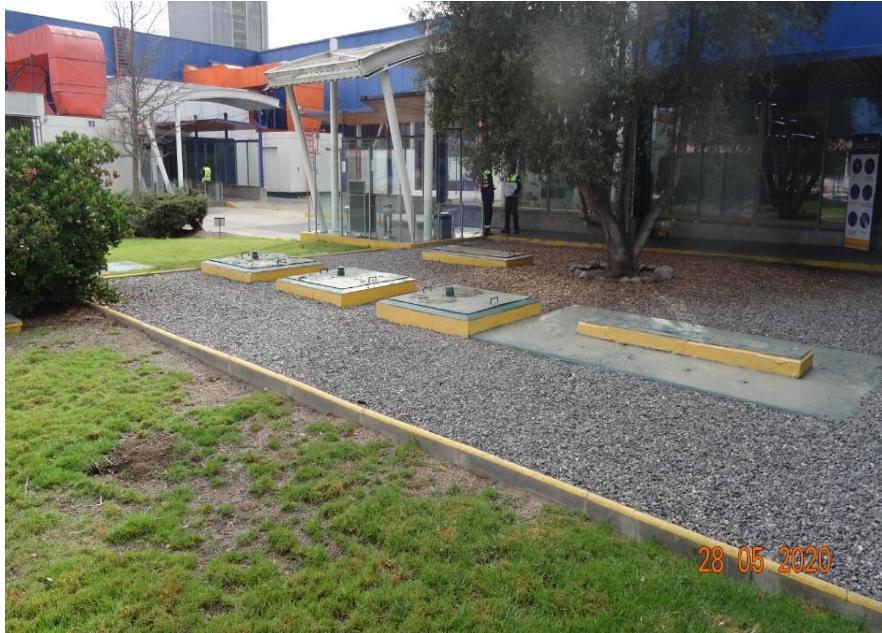
Fotografía 21.

Durante el recorrido se constató que actualmente ya no existe esta planta de litografía, la cual fue desmantelada bajo un programa de abandono ya ejecutado. El citado Plan de Abandono, fue presentado a la autoridad ambiental (SEA) con fecha 21 de noviembre de 2012 mediante el cual el Titular señaló las acciones a ejecutar respecto a los compromisos señalados en el Considerando N°2 de la RCA N° 189/1998 del proyecto "Planta Litografía de Chiletabacos S.A.". Posteriormente mediante la Carta N° 95 de fecha 07 de febrero de 2014, el Servicio de Evaluación Ambiental (SEA) de la Región de Valparaíso (ANEXO 3), señaló que en virtud de los pronunciamientos emitidos por los órganos con competencia ambiental que participaron de la evaluación del "Plan de Abandono", téngase por presentado de conformidad a lo establecido en la RCA N° 189/1998 que califica ambientalmente favorable proyecto denominado "Planta Litografía de Chiletabacos S.A.". En el sector donde se ubicaba esta planta, hoy existen bodegas y oficinas (Fotografía 21). Sin embargo actualmente todavía existen 3 estanques soterrados y tapados de 3 m3 cada uno, que no se han retirado (Fotografía 22). Estos estanques almacenaron anteriormente solventes y actualmente se encuentran vacíos. Si bien los estanques no se han desmontado, éstos no revisten un riesgo ambiental toda vez que actualmente se encuentran vacíos desde hace al menos 5 años.

Descripción Medio de Prueba: Sector donde se ubicaba la ex planta litografía. Hoy existen oficinas y bodegas.

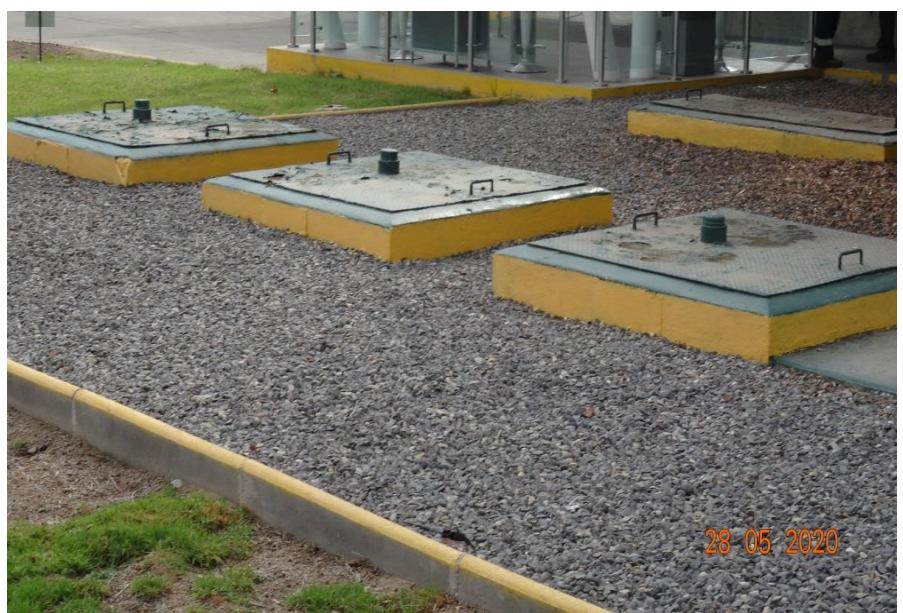
Fotografía 22.

Descripción Medio de Prueba: Tapa superior de 3 estanques soterrados vacíos de la ex Planta Litografía.

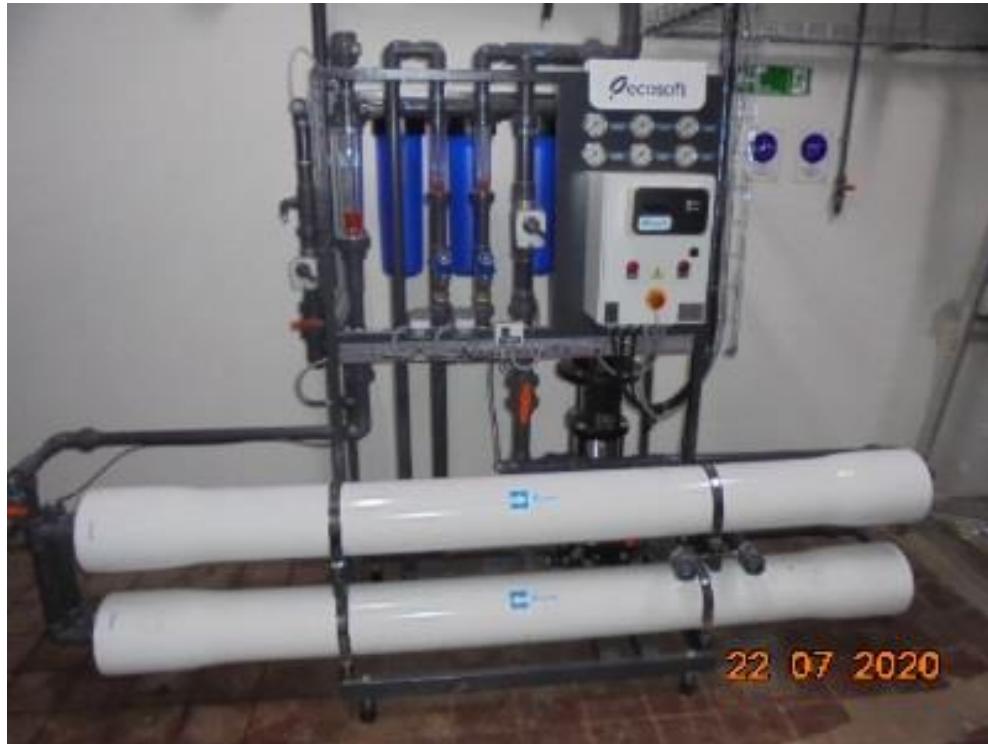
Fotografía 23.

Descripción Medio de Prueba: Equipo de Osmosis Reversa instalado en Planta Cigarrillos para el mejoramiento de la calidad del agua utilizada en calderas.

Con fecha 09 de junio de 2020, el titular informó que se encontraban desarrollando un proyecto para la instalación de un equipo de Osmosis Reversa en Calderas, para disminuir la presencia de cloruros y sodio en las aguas tratadas, toda vez que el incremento de estos parámetros obedecería a las características de químicas del agua utilizada en estas calderas.

Posteriormente, con fecha 22 de julio 2020, el Titular informó que ya se encontraba instalado el equipo de Osmosis Reversa proyectado, adjuntando registro fotográfico fechado del hecho (Fotografía 23).

Con el funcionamiento de este equipo de Osmosis Reversa se espera una disminución de la concentración en los parámetros cloruro y sodio porcentual en el monitoreo semestral del efluente del sistema de tratamiento, que mantenga el valor de estos parámetros bajo el límite de referencia comprometido.
