INFORME DE FISCALIZACIÓN AMBIENTAL

MINERA LOS PELAMBRES

DFZ-2020-3354-IV-RCA

AGOSTO 2020

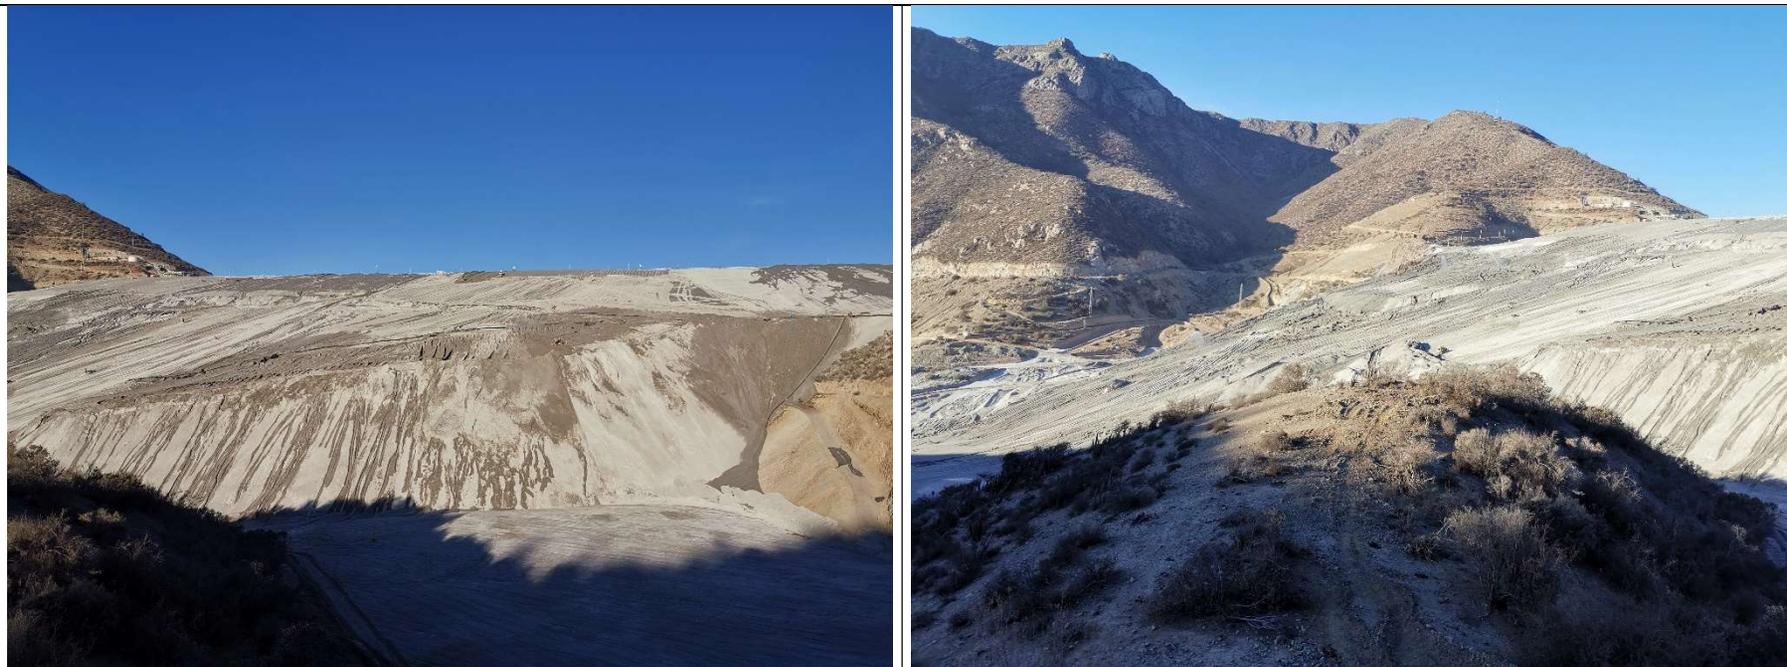
Figura 3

Número de hecho constatado: 1	Estación N°: 3
Documentación Revisada:	
Exigencia (s):	
RCA 38/2004 <i>11.3 AREA MAURO</i> <i>Respecto de las emisiones de material particulado:</i> <i>· La construcción del muro de arenas y la disposición de los relaves será realizada en condiciones húmedas.</i>	
Hechos:	
Presencialmente se constató lo siguiente:	
<ul style="list-style-type: none">• Se constató la aplicación de agua para humectar el muro del tranque, en las distintas canchas de depositación de arena.• Se mostraron y explicaron las pruebas de medición de temperatura del muro, y focalización del humectado, a través del uso de drones con cámara termográfica.• Se indicaron variables meteorológicas que se están estudiando, para prevenir episodios de emisiones, entre ellas está la velocidad del viento, la humedad, la temperatura.• Se constató la instalación de 20 aspersores móviles.

Descripción del medio de prueba: Imágenes del muro del tranque con el proceso de humectación.

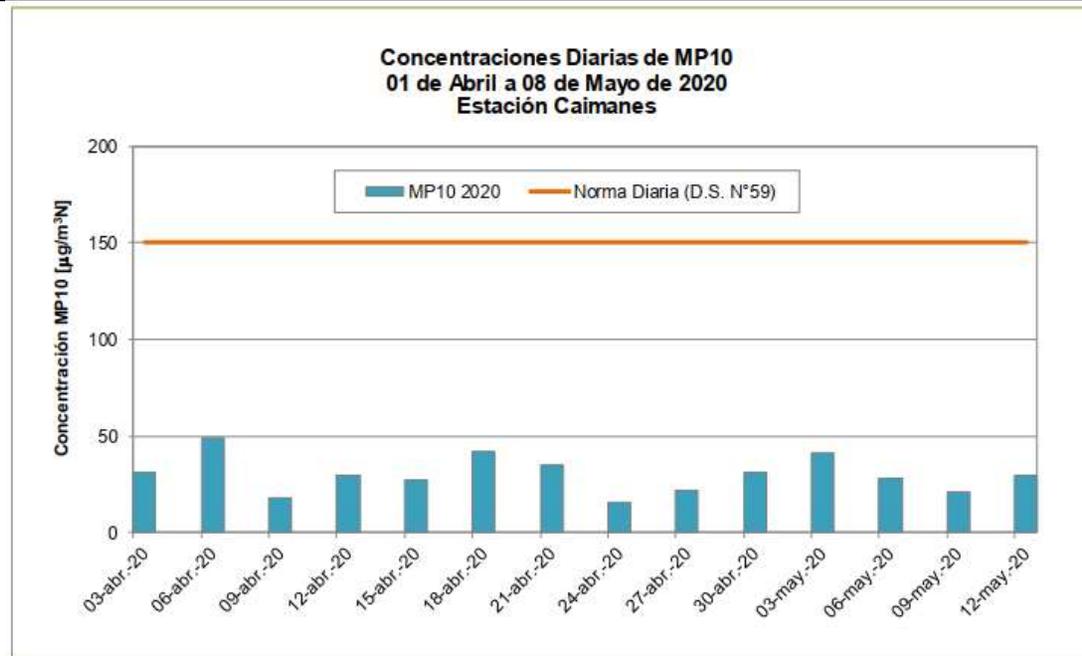
Número de hecho constatado: 3	Estación N°: --
Documentación Revisada: N/A	
<p>Otros Hechos: La Superintendencia del Medio Ambiente realizó un requerimiento de información a través de la resolución N° 20 del 12 de mayo de 2020, en la cual se solicita:</p> <p>a) Datos de calidad del aire, dirección y velocidad del viento registrados en la estación monitora con representatividad poblacional (EMRP) emplazada en la localidad de Caimanes, comuna de Los Vilos, desde el 1 de abril hasta el 8 de mayo 2020, acompañado de un análisis respecto al cumplimiento normativo del D.S. N° 59/1998.</p> <p>b) Informar si el día 6 de mayo de 2020 hubo alguna situación particular meteorológica, operacional o de otra índole, que tuviera relación al hecho denunciado de la visualización desde la localidad de Caimanes, de polvo en suspensión en el área del depósito de relaves El Mauro.</p>	
<p>En respuesta al requerimiento de información antes señalado, el regulado señaló lo siguiente</p> <p>a) La estación Caimanes mide material particulado respirable (MP10) mediante método gravimétrico, utilizando un muestreador de alto volumen. Para esto, el equipo disponible es un Thermo Scientific con referencia EPA RFPS-1287-063.</p> <p>El método consiste en pasar, a través de un filtro de microcuarzo, una muestra de aire de volumen conocido (se controla el flujo y tiempo de muestreo). Las concentraciones registradas en la estación Caimanes para el periodo comprendido entre el 01 de abril y el 08 de mayo, son las siguientes:</p> <p>Las concentraciones medidas para el periodo solicitado, son las siguientes (se incluye referencialmente el limite diario de la norma de calidad de aire para MP10):</p>

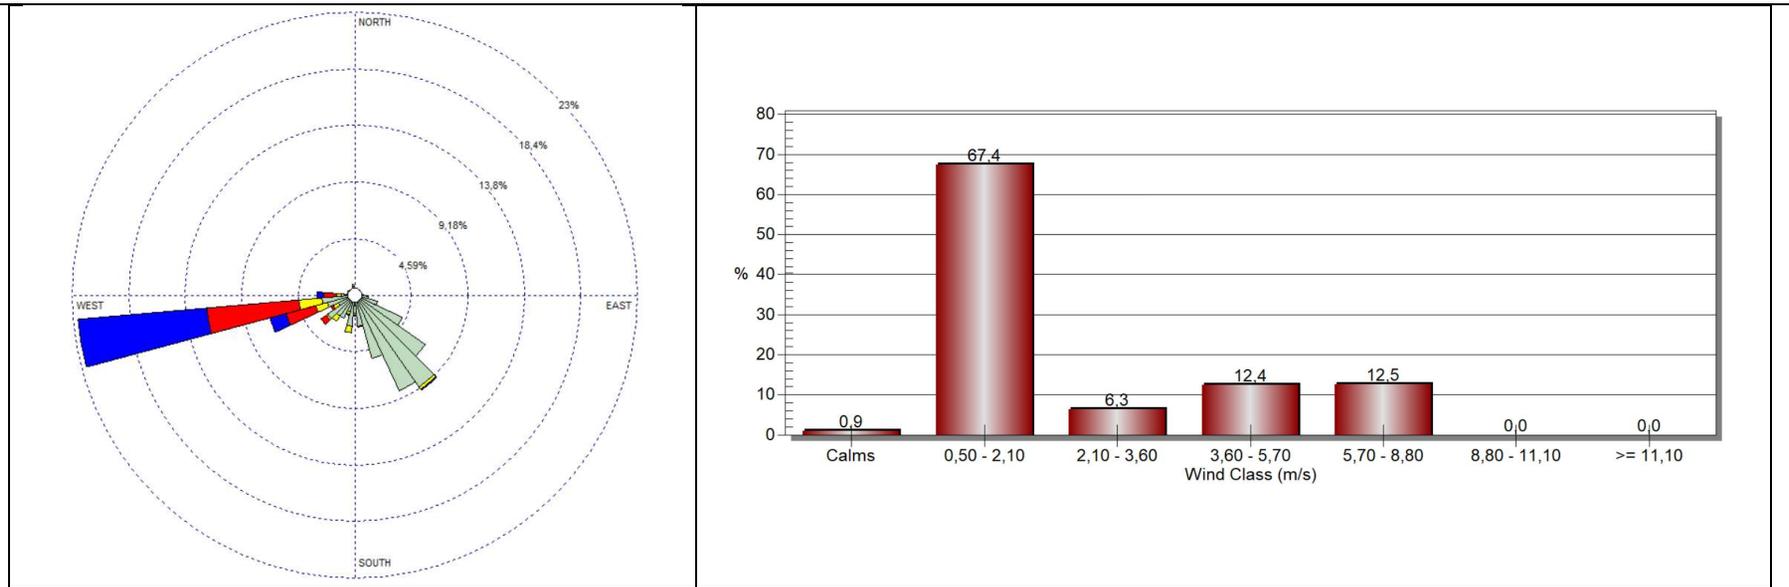
La dirección y velocidad del viento, y la distribución de la velocidad del viento, para el periodo requerido, se presenta a continuación:

En particular durante el día 6 de mayo las condiciones de viento registrados en la estación Caimanes, se caracterizaron con vientos de baja intensidad, menor a 1 m/s, entre las 00:00 y 10:00 horas con dirección SSE. Respecto de días anteriores y hasta el 8 de mayo, periodo que considera el presente análisis, la velocidad del viento registrada en este horario se observó disminuida, lo que evidencia condiciones de estabilidad durante las primeras horas del día, dificultando la ventilación. Posteriormente, entre las 11:00 y 16:00 horas el viento se caracterizó con un aumento de intensidad y registrar dirección WWSW. Finalmente, entre las 17:00 y 23:00 horas el viento se caracterizó con una disminución de la intensidad, con valores entre 1 y 3 m/s y dirección SSW y SSE.

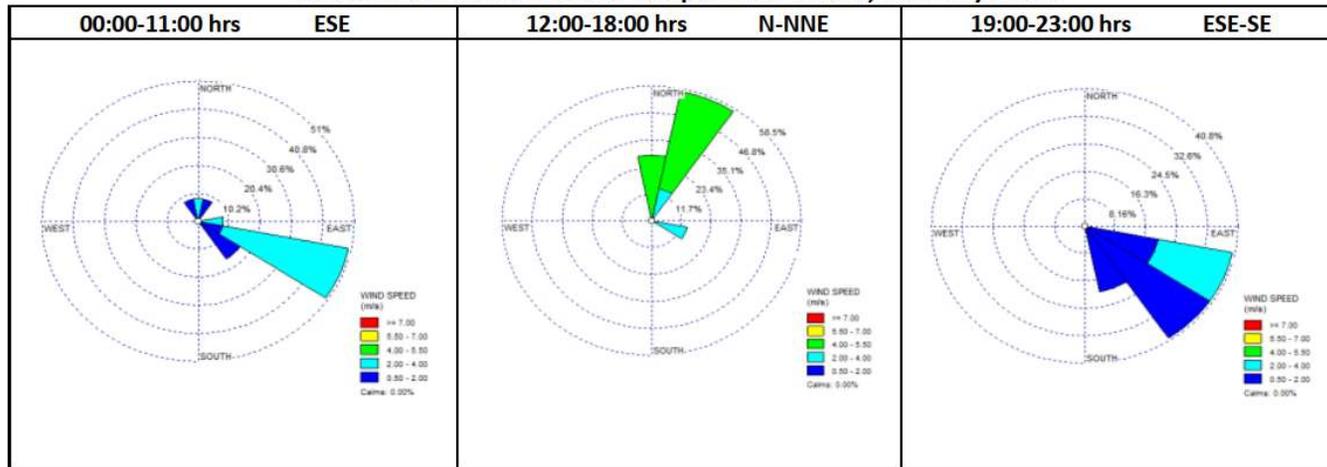
Dirección del viento Estación Campamento Mauro, 6 de mayo 2020

En la estación Campamento Mauro, durante el día 6 de mayo las condiciones de viento se caracterizaron con intensidades por sobre los 2.5 m/ entre las 03:00 y 08:00 horas y dirección con componentes E, específicamente ESE. Entre las 00:00 y 11:00 horas, el campo de vientos en estación Mauro presentó dirección ESE con velocidades entre 2 y 4 m/s. Respecto de los días anteriores y hasta el 8 de mayo, periodo que considera el presente análisis, la intensidad del viento del día 6 de mayo fue significativamente mayor durante las primeras horas del día. Posteriormente, entre las 12:00 y 18:00 horas los vientos presentaron dirección NNE y N con velocidades entre 4 y 5.5 m/s. Finalmente, a partir de las 19:00 horas, la intensidad del viento disminuye a valores menores a 4 m/s y dirección ESE-SE
