## **INFORME TÉCNICO DE FISCALIZACIÓN AMBIENTAL**

**MINERA RICARDO RESOURCES INC. S.A.**

**DFZ-2020-2280-II-RCA**

**SEPTIEMBRE 2020.**

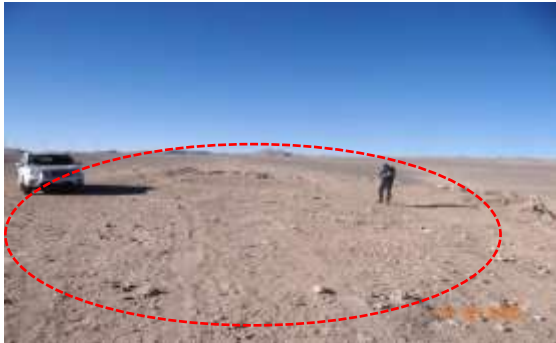
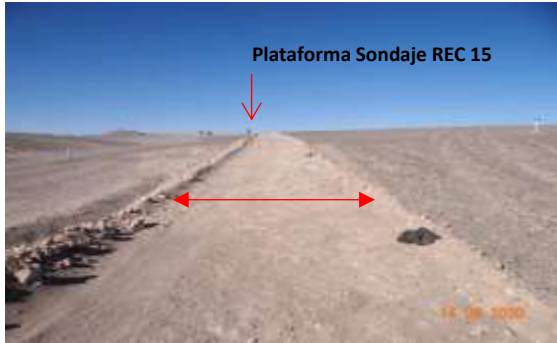
| Registros | | | | | |
|---|---|---|---|---|---|
| <b>Descripción del medio de prueba:</b> Se aprecia área de la plataforma del sondaje REC 15, sin presencia de sondaje construido, además es posible apreciar que en la plataforma no hay acopios de material ni residuos ni tampoco piscinas de acumulación de agua. | | | <b>Descripción del medio de prueba:</b> Camino de acceso a plataforma de sondaje REC 15, con dimensiones aproximadas de 4 metros por 180 metros de longitud. | | |

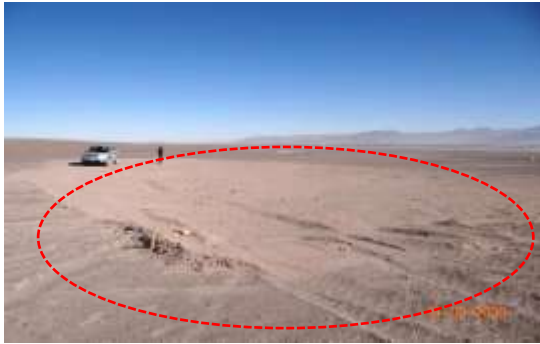
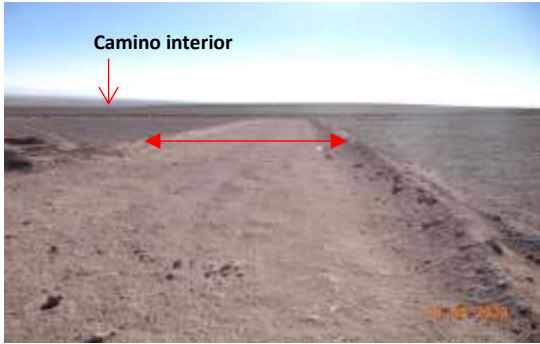
| Registros | | | | | |
|---|---|---|---|---|---|
| <b>Descripción del medio de prueba:</b> Se aprecia área de la plataforma del sondaje REC 16, sin presencia de sondaje construido, además es posible apreciar que en la plataforma no hay acopios de material ni residuos ni tampoco piscinas de acumulación de agua. | | | <b>Descripción del medio de prueba:</b> Camino de acceso a plataforma de sondaje REC 16, con dimensiones aproximadas de 4 metros por 45 metros de longitud. | | |

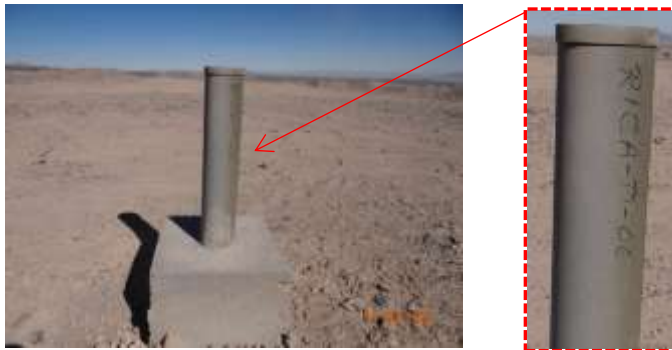
| Registros | | | | | |
|---|--|---|---|---|--|
| Descripción del medio de prueba: | | Se observa área de sondaje REC 06, en el lugar un tubo de PVC con indicación de sondaje RICA-D.06. | | Descripción del medio de prueba: | |

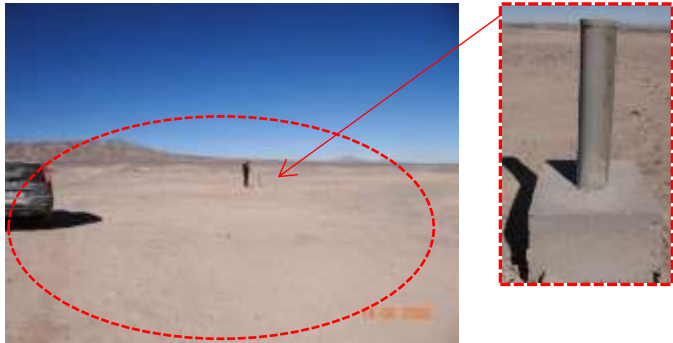
| Registros | | | | | |
|---|--|---|---|---|--|
| | | | | Se observa área de plataforma del sondaje REC 06, sin acopios de material, ni residuos, ni tampoco piscinas de acumulación de agua. | |

- Se realizó un recorrido por el área proyectada para el sondaje REC 06, en el área se constató un sondaje con identificación RICA-D-06 con cimiento de hormigón y un tubo de PVC con tapa (Fotografía 5). Respecto de la plataforma, se constató escarpe superficial del terreno en aproximadamente 15x25 metros (Fotografía 6).
- En el sector no se constató residuos, piscinas de acumulación de agua, maquinaria ni personal de la empresa desarrollando labores de prospección (Fotografía 6).

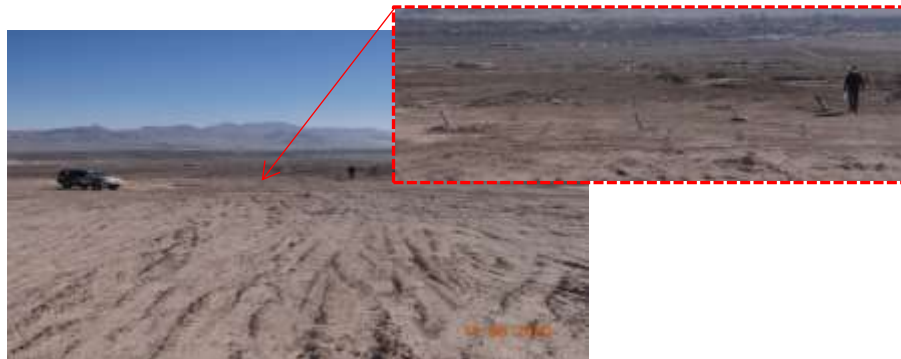
| Registros | | | | | |
|---|--|---|---|---|--|
| Descripción del medio de prueba: | | Se observa área de sondajes REC 1, REC 1A, REC 1B y REC 1C. | | Descripción del medio de prueba: | |

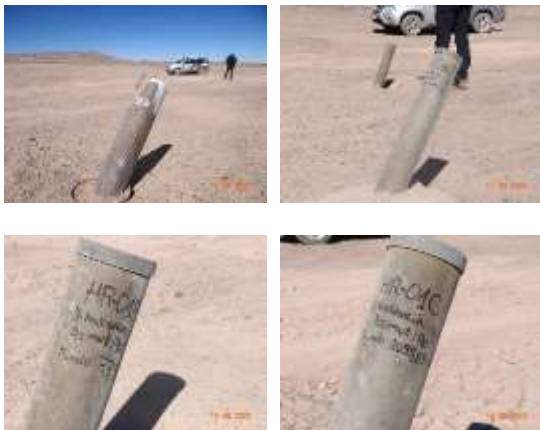
| Registros | | | | | |
|---|--|---|---|---|--|
| | | | | Se aprecia sondajes REC 1, REC 1A, REC 1B y REC 1C, sellos con tapa e identificación. | |

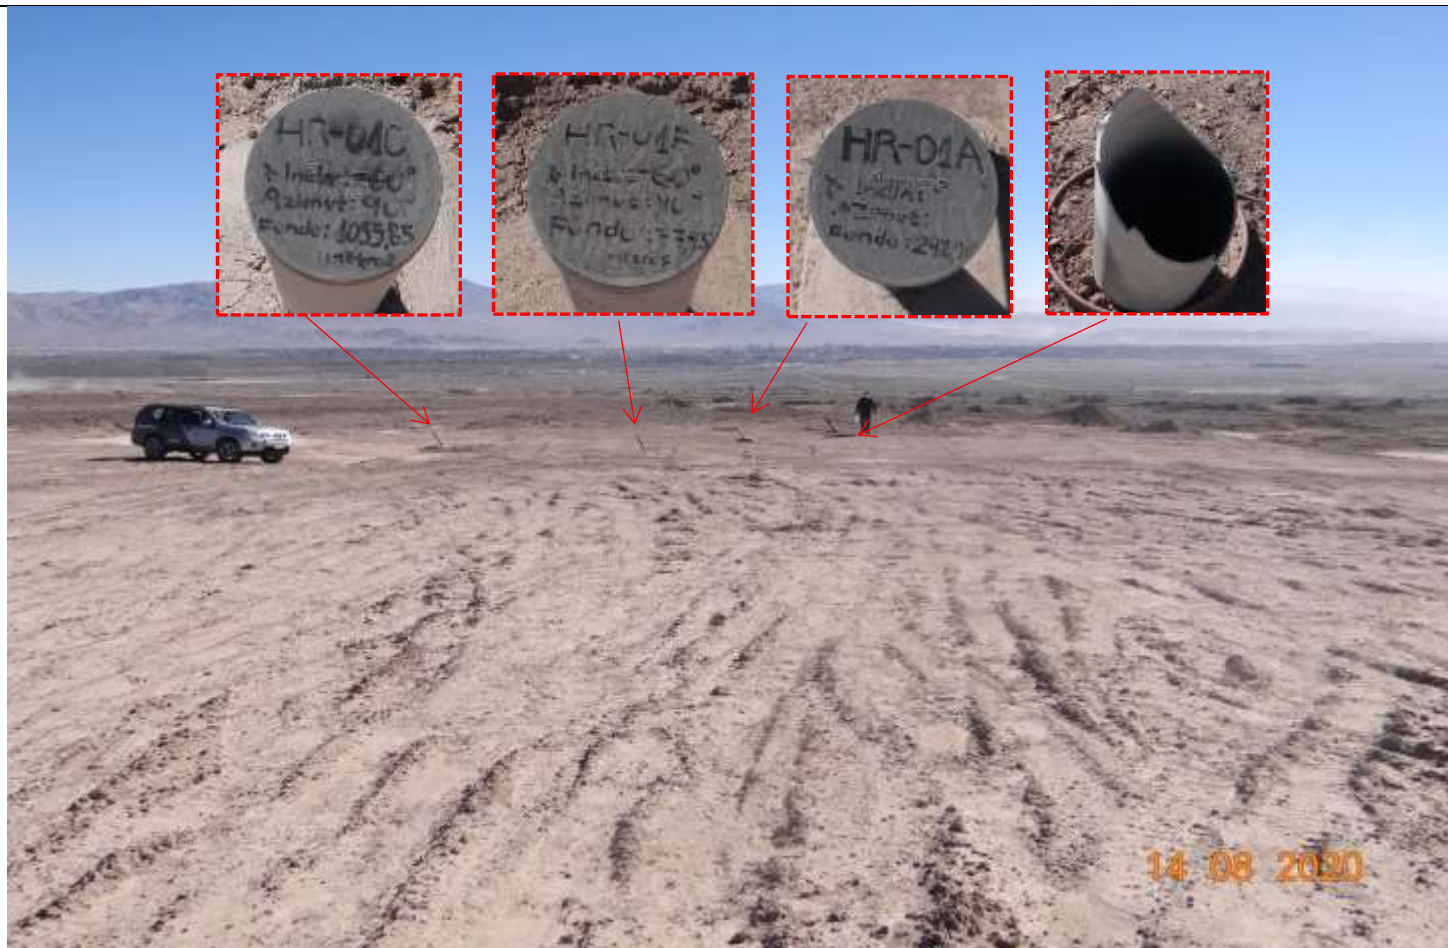
**Fotografía 9.**

- En el sector no se constató residuos, piscinas de acumulación de agua, maquinaria ni personal de la empresa desarrollando labores de prospección (Fotografía 9).

**Descripción medio de prueba:** Se aprecia sondajes REC 1, REC 1A, REC 1B y REC 1C, sellos con tapa e identificación. Además es posible apreciar que en la plataforma no hay acopios de material ni residuos ni tampoco piscinas de acumulación de agua.

- Se realizó un recorrido por el área proyectada para los sondeos, en el área se constató una plataforma con 4 sondeos denominados HR-1A, HR-1B, HR-1C y un último sin identificación toda vez que estaba quebrado en la parte superior del tubo de PVC (Fotografía 7), sin embargo dado sus coordenadas corresponde a REC 1.
- Los sondeos poseen cimiento de hormigón y un tubo de PVC con tapa, a excepción del último que estaba quebrado como se comentó recientemente (Fotografía 8).
- Respecto de la plataforma, se constató escarpe superficial del terreno en aproximadamente 15x25 metros.
- En el sector no se constató residuos, piscinas de acumulación de agua, maquinaria ni personal de la empresa desarrollando labores de prospección (Fotografía 9).

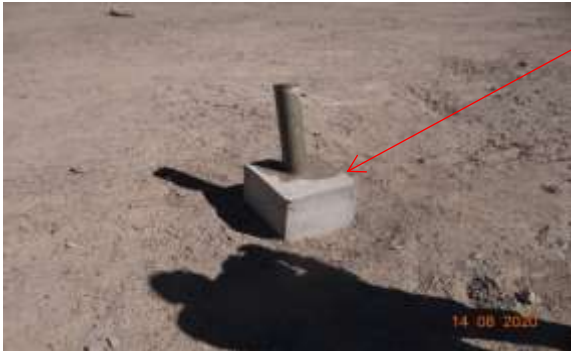
| Registros | | | | | |
|---|--|---|---|---|--|
| Descripción del medio de prueba: | | Se observa área de sondaje REC 02, la leyenda del sondaje no es visible sin embargo sus coordenadas coincide con lo establecido en la RCA y Pertinencia de Ingreso al SEIA, respectiva. | | Descripción del medio de prueba: | |

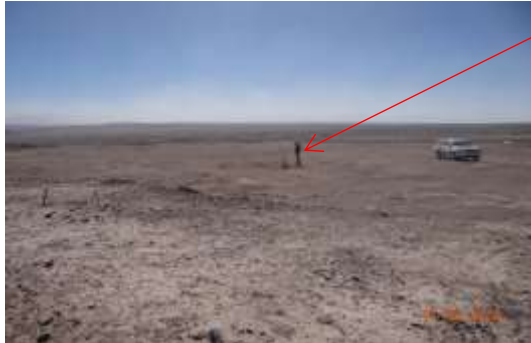
| Registros | | | | | |
|---|--|---|---|---|--|
| | | | | Sondajes REC 02, en torno a la plataforma no es posible visualizar acopios de materias de escarpe, residuos sólidos, maquinaria u otro equipo de la etapa de construcción. | |

- Se realizó un recorrido por el área proyectada para el sondaje REC 02, en el área se constató la ejecución de un sondaje con identificación de RICA-D-02 con cimiento de hormigón y un tubo de PVC con tapa (Fotografía 10).
- Respecto de la plataforma, se constató escarpe superficial del terreno en aproximadamente 15x25 metros (Fotografía 11).

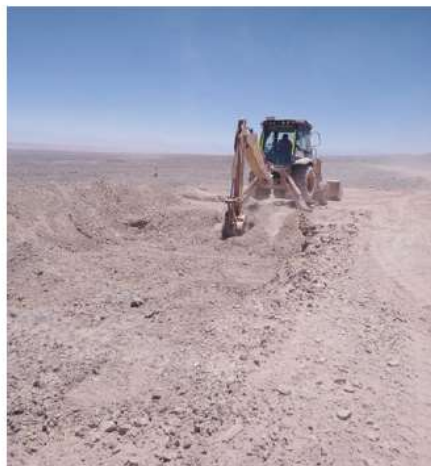
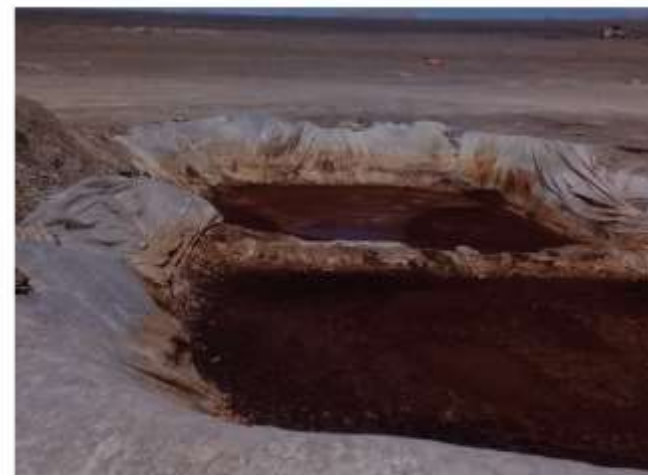
### Registro 3.

Fotografía 2: Construcción fosa plataforma B04

Fotografía 3: Membrana de polietileno instalada

**Descripción del medio de prueba:** En registro se aprecia construcción de fosa para la acumulación de aguas de proceso de sondaje.

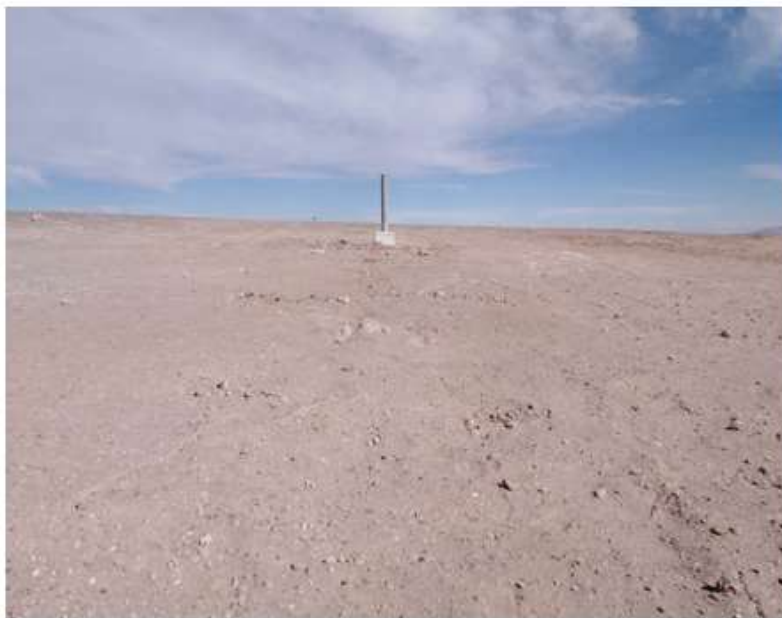
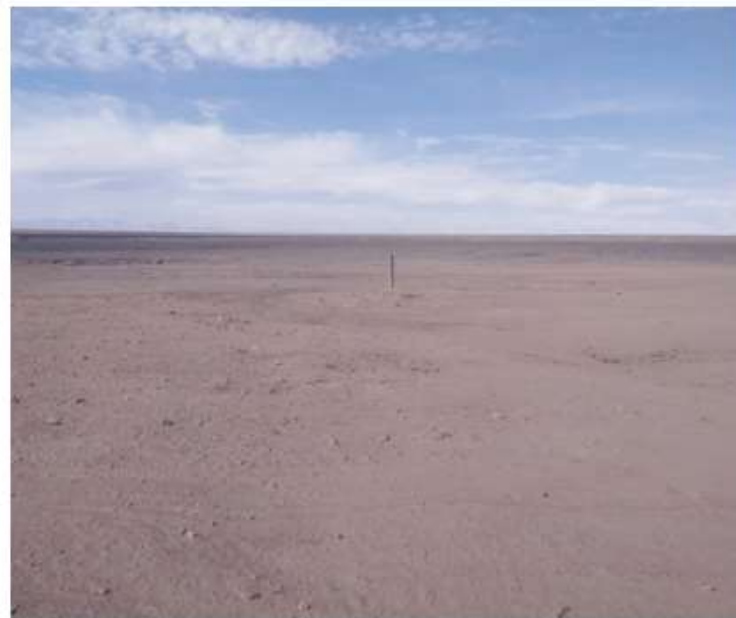
### Registro 4.

**Descripción del medio de prueba:** En registro se aprecia cierre de plataformas y sello de sondajes, según se describe en la presentación de la empresa.
