**INFORME COMPLEMENTARIO DE FISCALIZACIÓN AMBIENTAL**

**INSPECCIÓN AMBIENTAL**

**TERMINAL MARÍTIMO ENAP QUINTERO**

**DFZ-2020-3436-V-RCA**

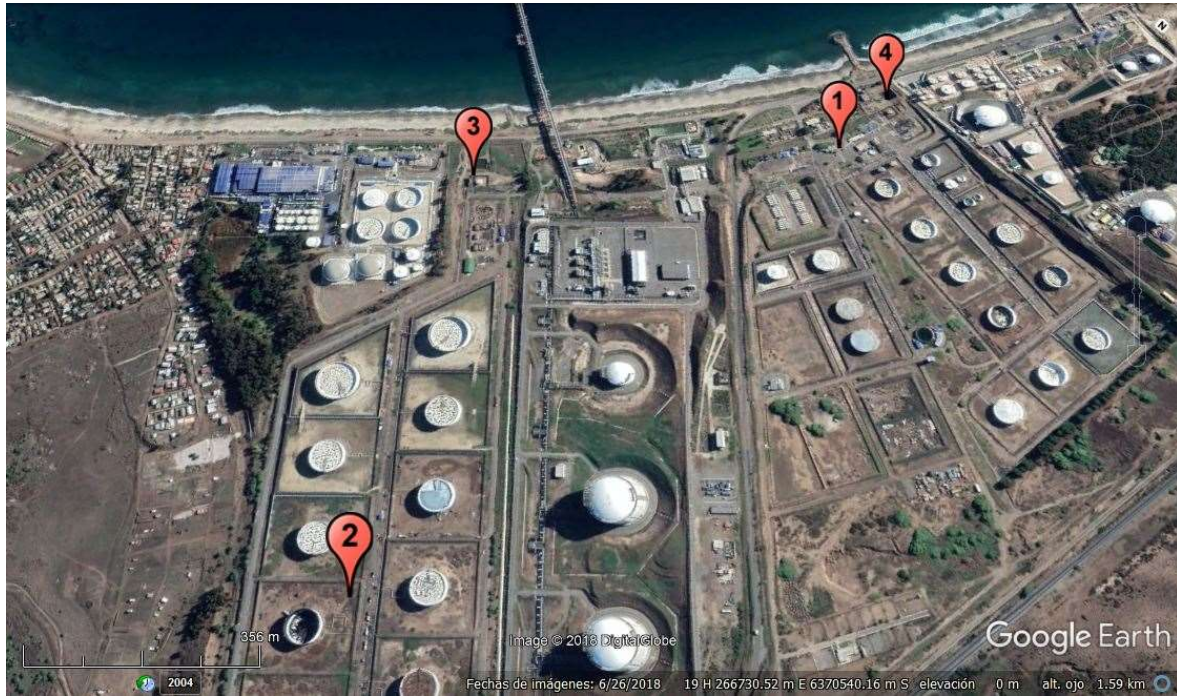
Fig. 3. Esquema del recorrido (Fuente: Imagen satelital Google Earth)

N° de Estación	Nombre del sector	Descripción Estación
1	Oficinas ENAP Quintero	Sala de reuniones
2	Línea de drenaje de agua oleosa sector Ampliación	Emplazamiento estanques de crudo
3	Sistema Tratamiento de RILES – Sector Ampliación	Sector donde se realiza el tratamiento de residuos líquidos
4	Sistema Tratamiento de RILES – Sector Remodelación	Sector donde se realiza el tratamiento de residuos líquidos

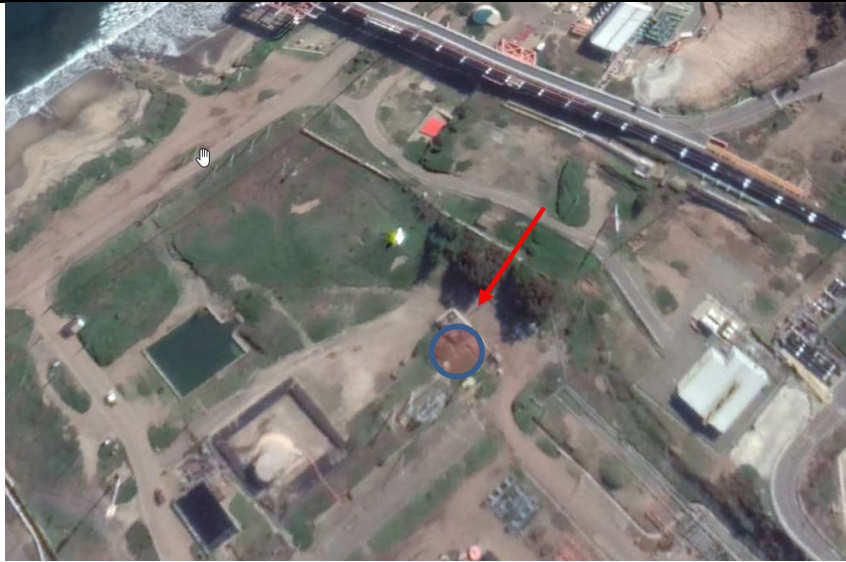
Figura N°1 Vista general de la zona de inyección de aditivo

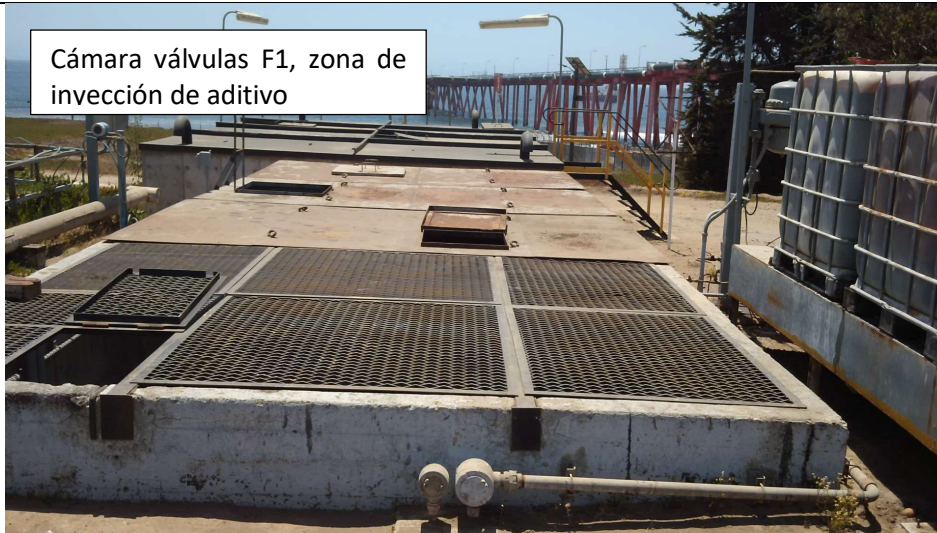
Figura N°3 detalle de cámara válvulas F1

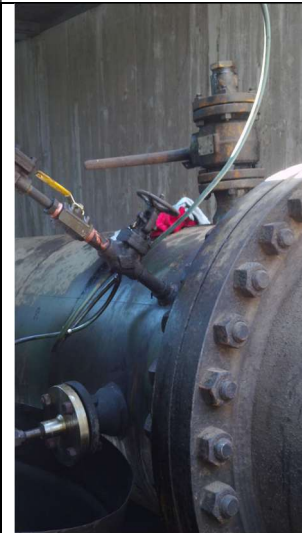
Figura N°4 Detalle de punto de inyección de aditivo secuestrante

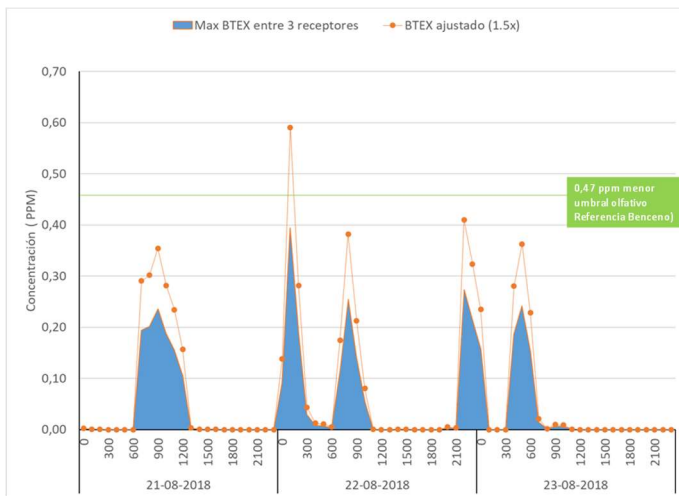
Por su parte, las figuras N°4 a N°6 acotan el resultado al periodo del 21 al 23 de agosto, en donde se puede apreciar la serie de tiempo de concentraciones de formaldehído (HCHO), BTEX y ácido sulfhídrico (H<sub>2</sub>S) sobre 3 receptores ubicados en las zonas norte, centro y sur de Quintero. Los patrones meteorológicos y de dispersión, permiten indicar que los compuestos emitidos impactan la zona de Quintero durante la madrugada de cada día viniendo desde de la zona de costa, acumulándose en la bahía por periodos de 7 a 11 horas.

Figura N°5 Serie de tiempo horaria BTEX, 21 al 23 de agosto 2018

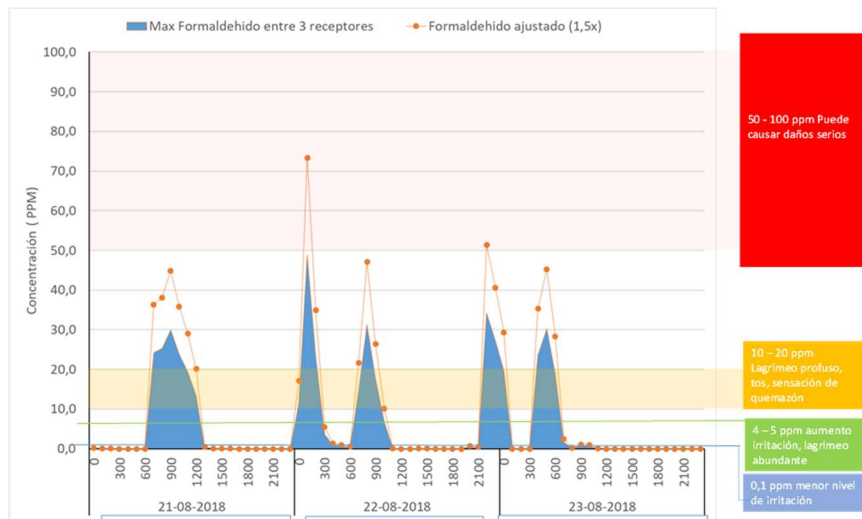
Figura N° 6 Serie de tiempo horaria HCHO, 21 al 23 de agosto 2018
