INFORME TÉCNICO DE FISCALIZACIÓN AMBIENTAL

Examen de Información

CONJUNTO HABITACIONAL LOS MAITENES

DFZ-2020-2869-XIII-RCA

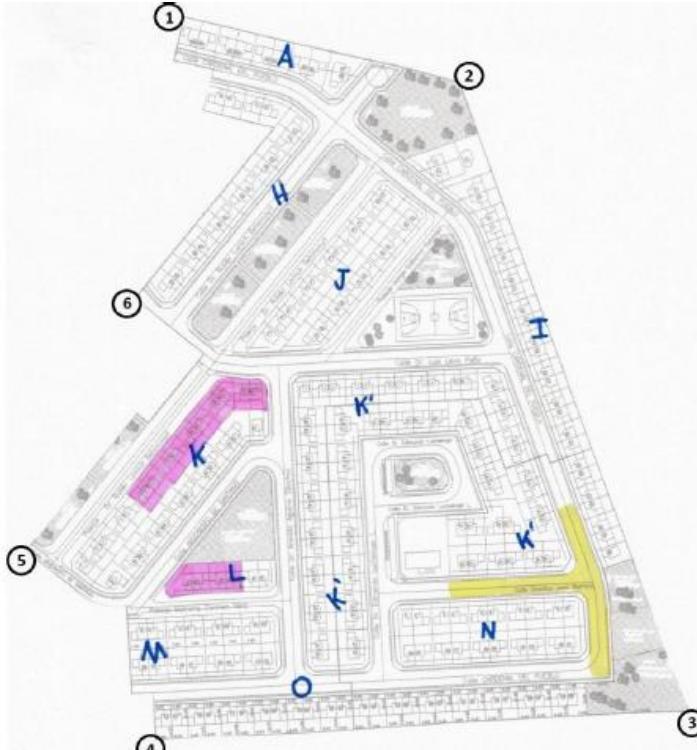
<p>Figura 4.</p> <p>Descripción del medio de prueba: Plano que muestra polígono del área del proyecto, que corresponde a las Etapas V y VI. En color amarillo se presentan sectores con excavación y en color rosado se muestran sectores en los que se desarrollan obras de urbanización.</p> <p>Fuente: Carta INVICA del 17-08-2020.</p>

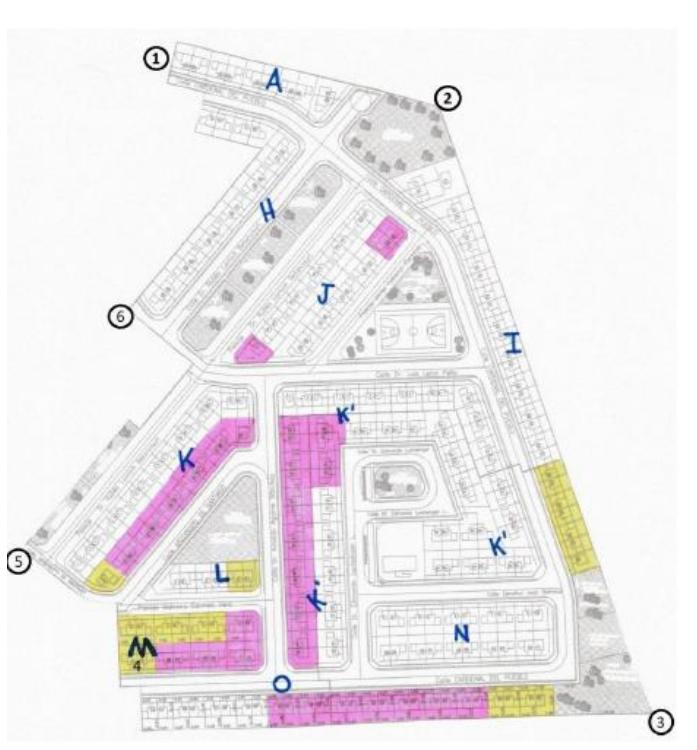
<p>Figura 5.</p> <p>Descripción del medio de prueba: Plano que muestra polígono del área del proyecto, que corresponde a las Etapas V y VI. En color amarillo se muestra la ejecución de cimientos hasta el inicio de la cuarentena en la comuna de Buin y en color rosado se muestran las obras de ejecución de sobrecimientos.</p> <p>Fuente: Carta INVICA del 17-08-2020.</p>

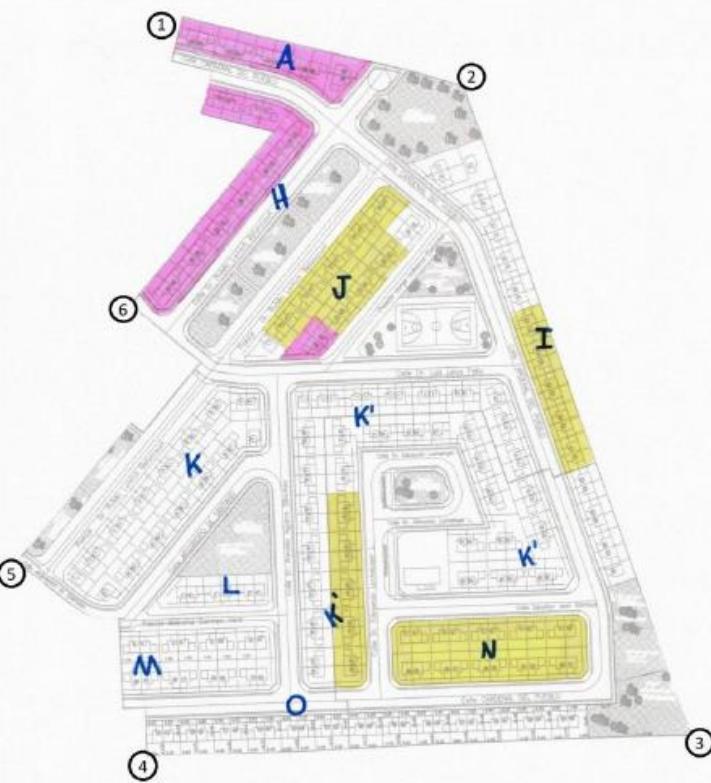
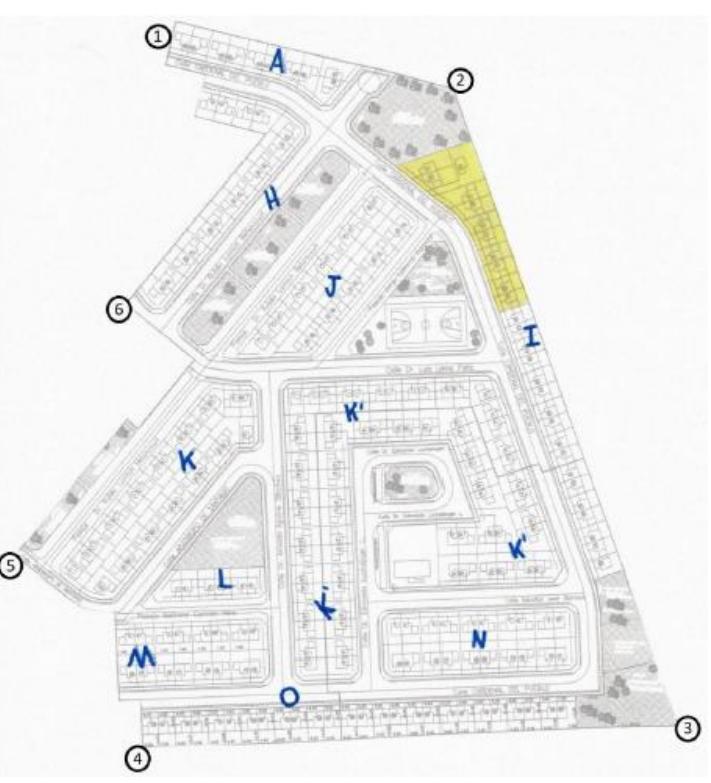
Figura 6. Descripción del medio de prueba: Plano que muestra polígono del área del proyecto, que corresponde a las Etapas V y VI. En color amarillo se presentan viviendas en proceso constructivo de albañilería armada en 1º piso. En color rosado, se muestran viviendas en que la albañilería del 2º piso de encuentra ejecutada o en ejecución. Fuente: Carta INVICA del 17-08-2020.	Fecha: N/A	Figura 7. Descripción del medio de prueba: Plano que muestra polígono del área del proyecto, que corresponde a las Etapas V y VI. En color amarillo se presenta sector en el que se está ejecutando la losa de hormigón armada (Manzana I)- Fuente: Carta INVICA del 17-08-2020.	Fecha: N/A

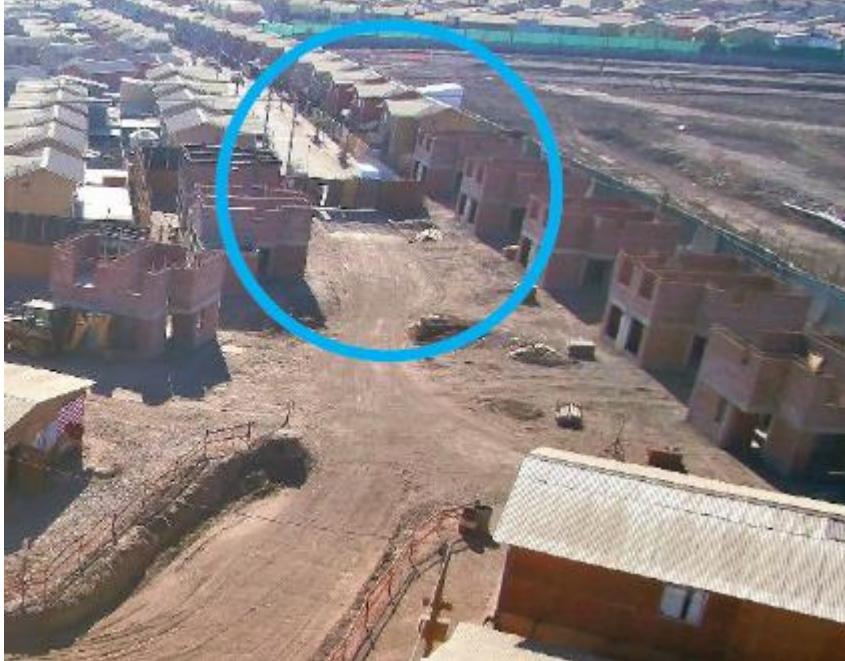
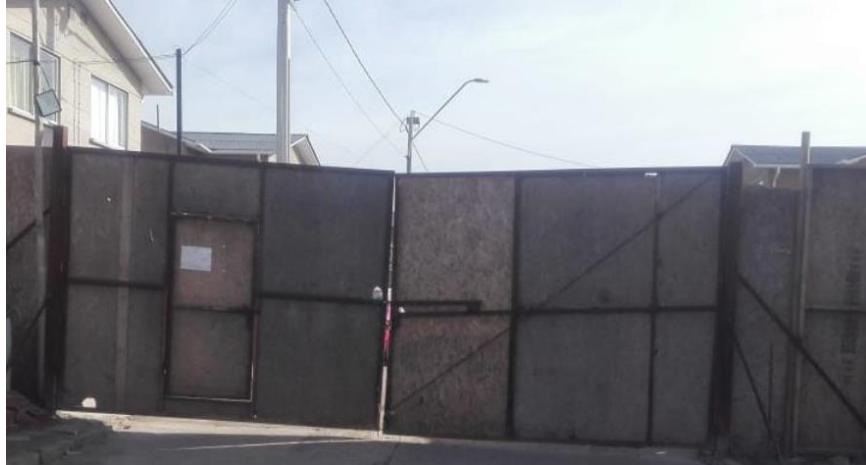
Fotografía 1.	Fecha: S/I	Fotografía 2.	Fecha: S/I
<p>Descripción del medio de prueba: Fotografía presentada por el titular del proyecto fiscalizado, la que muestra el emplazamiento acceso al predio en el cual actualmente se desarrolla la construcción de las etapas V y VI del Conjunto Habitacional Los Maitenes.</p> <p>Fuente: Carta INVICA del 17-08-2020.</p>		<p>Descripción del medio de prueba: Fotografía presentada por el titular del proyecto fiscalizado, donde se observan las características del portón de acceso al predio en el cual se están construyendo las etapas V y VI del Conjunto habitacional Los Maitenes.</p> <p>Fuente: Carta INVICA del 17-08-2020.</p>

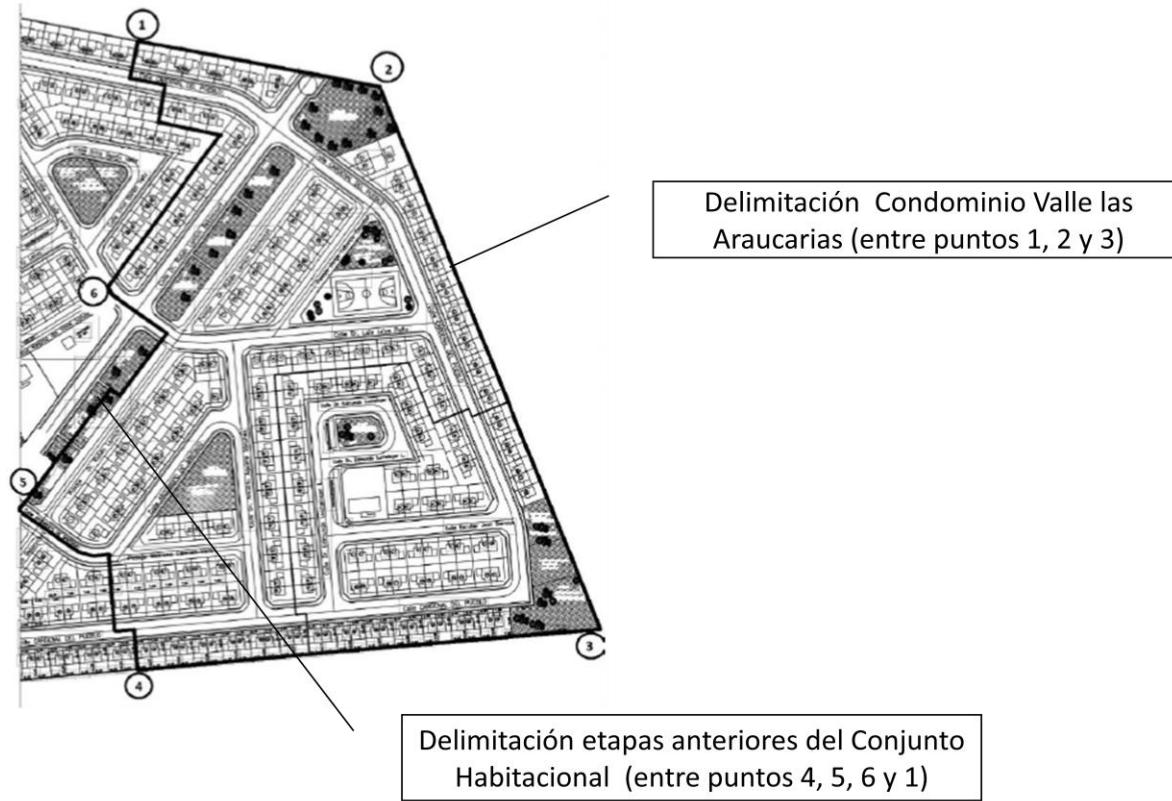
Figura 8.

- El cierre perimetral se encuentra instalado en torno a las etapas V y VI que actualmente están siendo construidas (ver figura 8).
- En cuanto a las características del cierre, éste se compone por placas OSB de espesor de 15 mm, con densidad volumétrica mínima de 660 kg/m³ y con una altura de 4 metros. El titular señala que en ciertos sectores se ha añadido malla raschel sobre la placa de OSB.

Descripción del medio de prueba: Layout presentado por el titular del proyecto en el que se muestra la delimitación del área del proyecto que se encuentra en fase de construcción y que corresponde a las Etapas V y VI del conjunto inmobiliario.

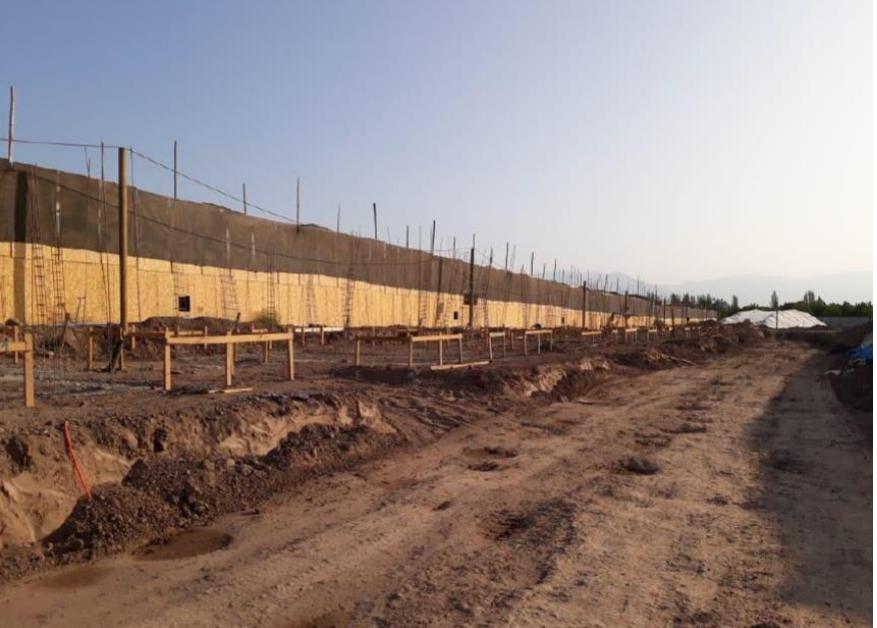
- El titular informa que la delimitación del condominio Valle Las Araucarias (parte de sector oriente, sector sur y sector poniente del polígono del proyecto) el cierre está confeccionado con placas OSB de 15 mm de densidad volumétrica mínima de 660 kg/m³, con una altura de 4 metros, a lo que se le añadió malla raschel en segunda línea de placa, esto último, de acuerdo a lo indicado por el titular, con el objeto de proteger el material extraído de obra y así reducir la polución que se puede generar (ver fotografía 3).

<p>Descripción del medio de prueba: Fotografía presentada por el titular del proyecto fiscalizado, la que muestra el emplazamiento de cierre perimetral conformado por placas OSB y malla raschel, como delimitación de condominio Valle Las Araucarias, sector sur de polígono de emplazamiento del proyecto. Fuente: Carta INVICA del 17-08-2020.</p>

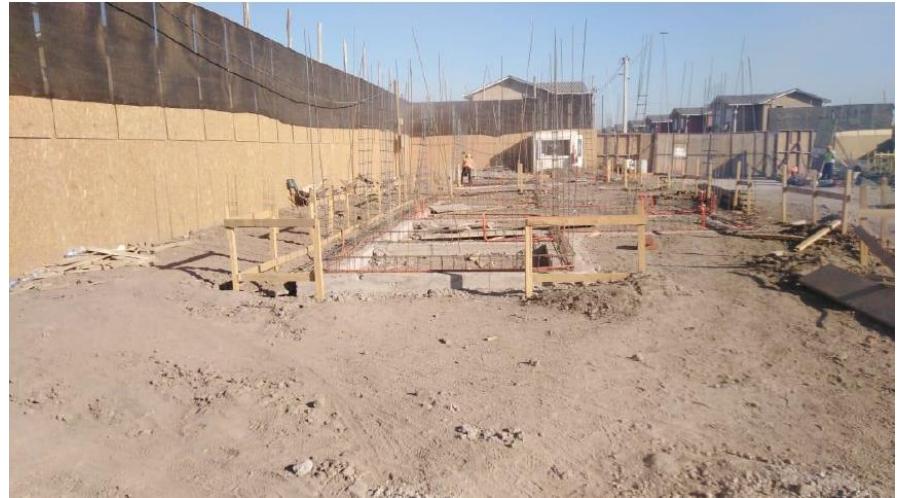
- Respecto a la delimitación de las etapas anteriores del conjunto habitacional, el titular informa que el cierre instalado está confeccionado con placas OSB de 15 mm de densidad volumétrica mínima de 660 kg/m³, con una altura de 4 metros, además de malla raschel en segunda línea de placa (ver fotografía 4). A partir de las figuras y fotografías presentadas por el titular, se desprende que este cierre separa las etapas V y VI de las etapas I a la VI del proyecto, siendo estas últimas aquellas que ya se encuentran construidas y con viviendas habitadas.

<p>Descripción del medio de prueba: Fotografía presentada por el titular del proyecto fiscalizado, la que muestra el emplazamiento de cierre perimetral conformado por placas OSB y malla raschel, en el sector de deslinde con etapas anteriores. Fuente: Carta INVICA del 17-08-2020.</p>
