INFORME TÉCNICO DE FISCALIZACIÓN AMBIENTAL

Informe Abreviado

PIEDRA BLANCA N°99103073

DFZ-2020-299-X-RCA

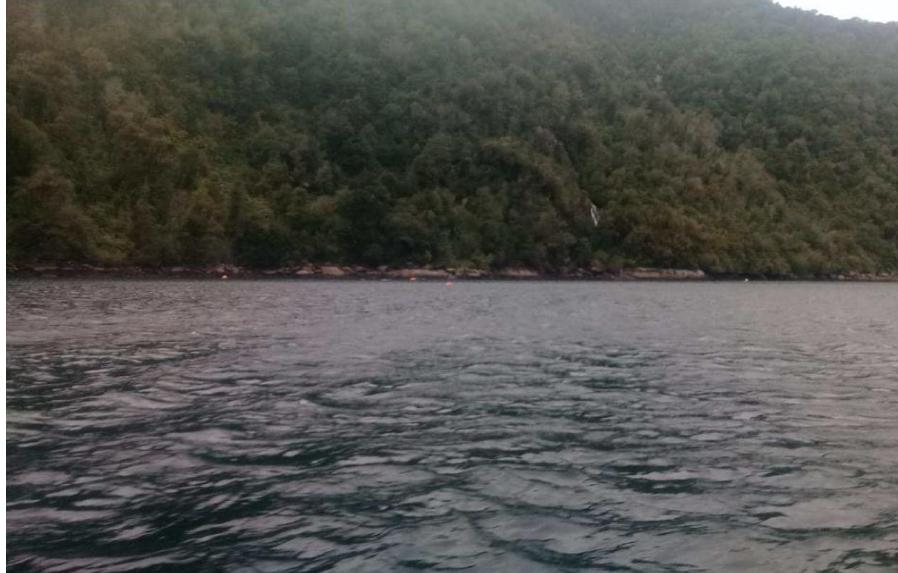
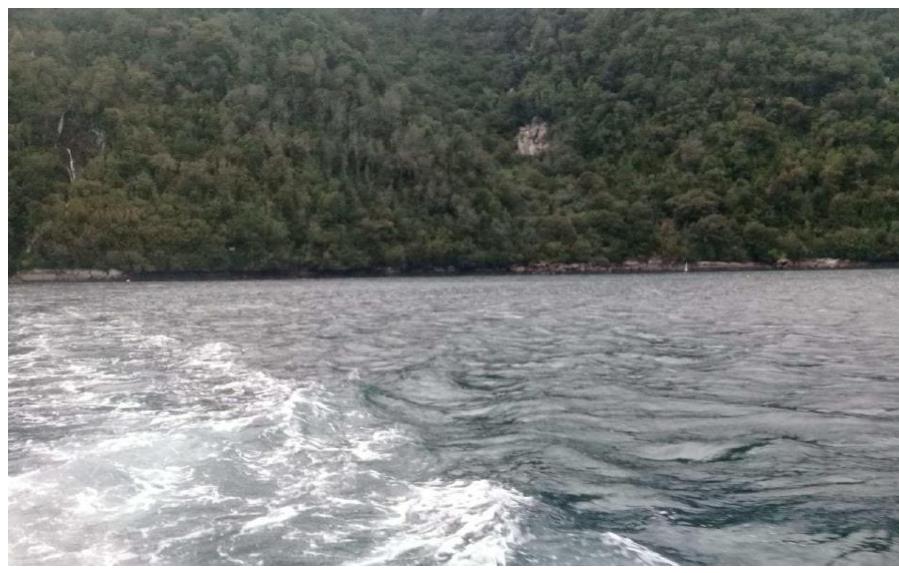
Nº Hecho constatado	Materia específica objeto de la fiscalización ambiental.	Exigencia asociada	Resultados/ Hallazgo
		<p>sólido generado por este. En ningún caso se podrán eliminar desechos, residuos o desperdicios ni al agua ni a los terrenos circundantes.</p>	<p>excavado y tallado por la acción de glaciares, es decir, es una depresión del continente, alargada y estrecha, limitada por laderas altas y abruptas, flanqueada por altas montañas y escarpadas riberas.</p> <ul style="list-style-type: none"> - Por lo anterior, y dada la escasa actividad operacional del centro, no ha existido limpieza de playas. - Empresa presenta fotografías de la condición del borde costero, pero sin georreferenciación de los sectores.

Fotografía 1.	Fecha: ---	Fotografía 2.	Fecha: ---		
Coordenadas DATUM	Coordinada Norte: ---	Coordinada Este: -----	Coordenadas DATUM	Coordinada Norte: ---	Coordinada Este: -----
Descripción de medio de prueba: Borde costero aledaño al centro de cultivo Piedra Blanca, que da cuenta de la morfología y ausencia de playa (Fuente: Titular).		Descripción de medio de prueba: Borde costero aledaño al centro de cultivo Piedra Blanca, que da cuenta de la morfología y ausencia de playa (Fuente: Titular).
