INFORME TÉCNICO DE FISCALIZACIÓN AMBIENTAL

LOURDES S.A.

DFZ-2020-1464-XIII-RCA

Septiembre 2020

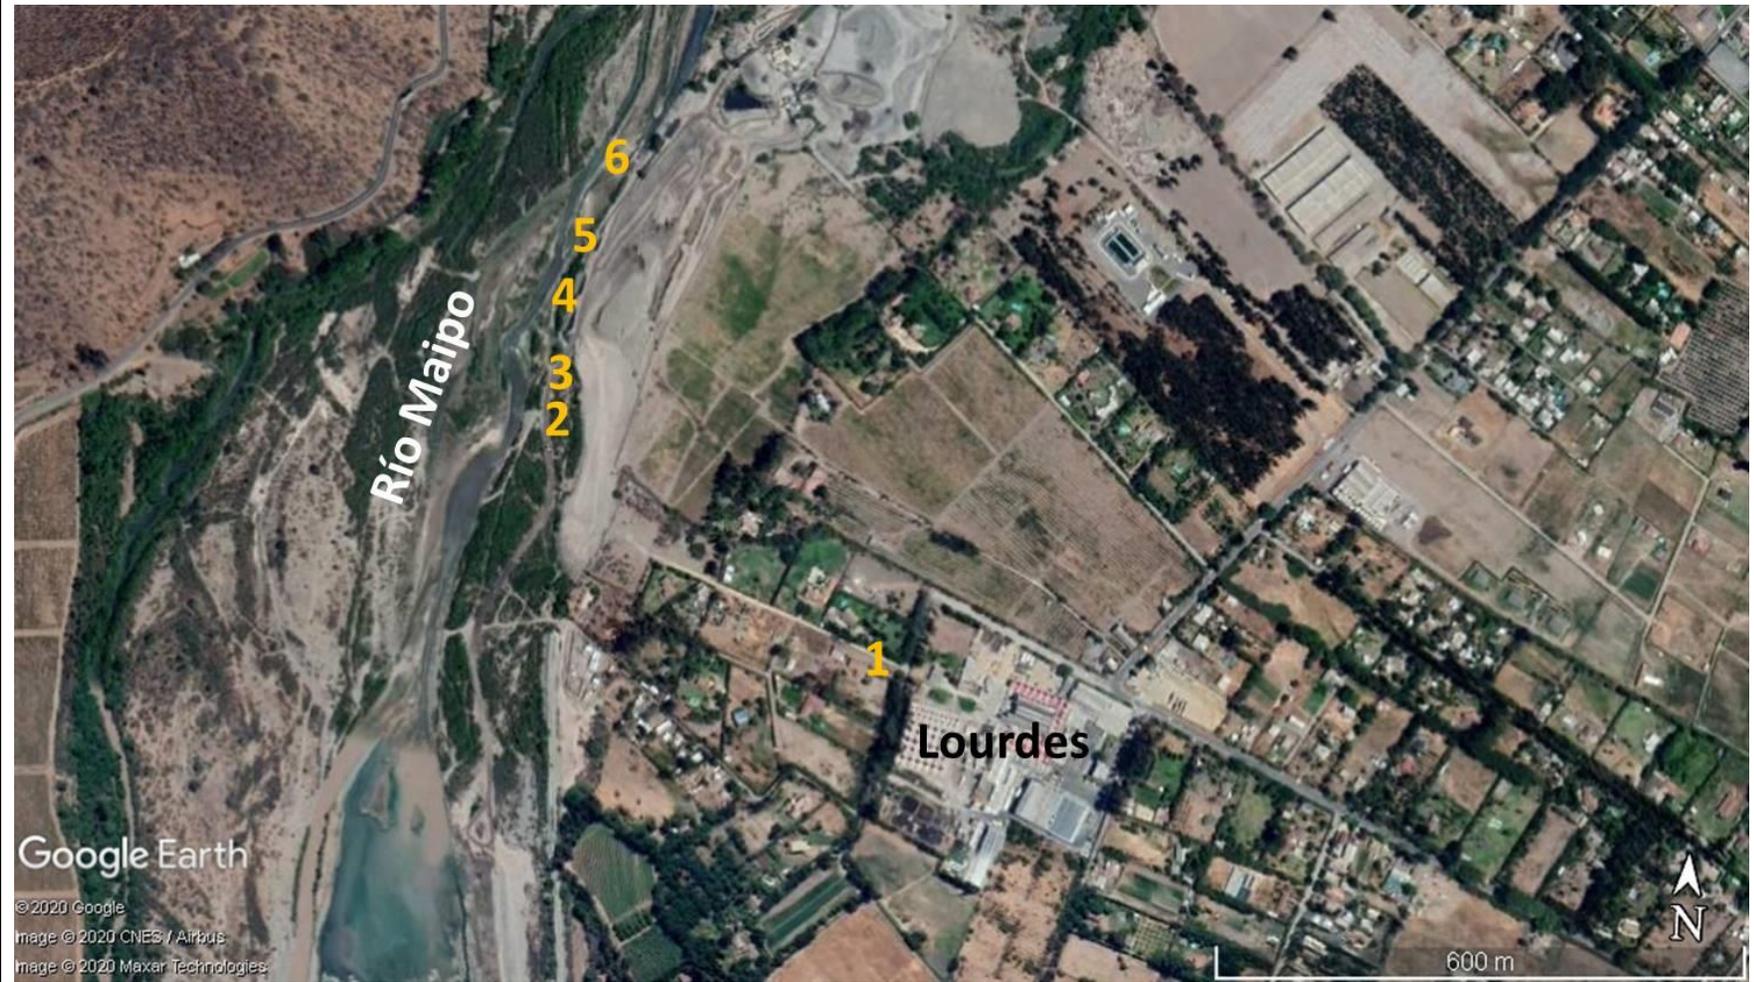
Figura 3 Esquema del Recorrido (Fuente: Google Earth, 2020).

N° de estación	Nombre/ Descripción de estación
1	Cámara de salida del RIL
2	Flujo superficial observado
3	Boca tubo descarga del RIL
4	Contacto descarga con flujo de agua Río Maipo
5	Medición aguas abajo 1
6	Medición aguas abajo 2

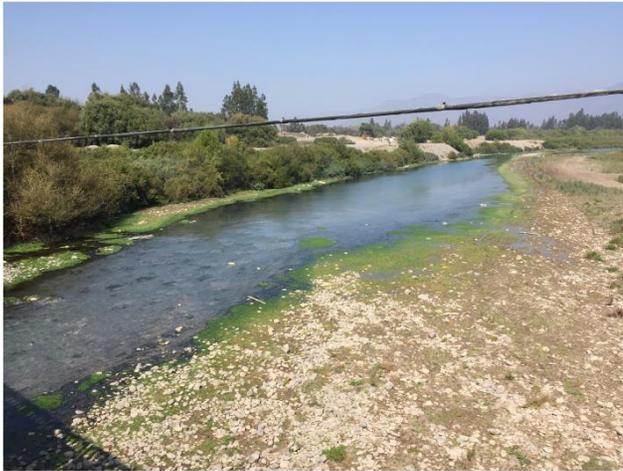
Fotografía 1.

Descripción del medio de prueba: Vista desde Puente antiguo Naltahua
Fuente: Ord. N°757/2020 del Sr. Director Regional SAG RM 16 de abril de 2020

- b) Mediante el Ord. SAG RM N°757/2020, el Servicio adjunta fotografías de diferentes puntos del río Maipo, dejando en evidencia el fluido descrito en dicho documento. Posteriormente, el Servicio Agrícola y Ganadero de la Región Metropolitana envía el Ord. N°1016/2020 de 05 de junio de 2020, donde adjunta Informe Complementario con detalles de fotografías (Anexo 3), las que se observan en las Fotografías 1 a la 5 del presente Informe.

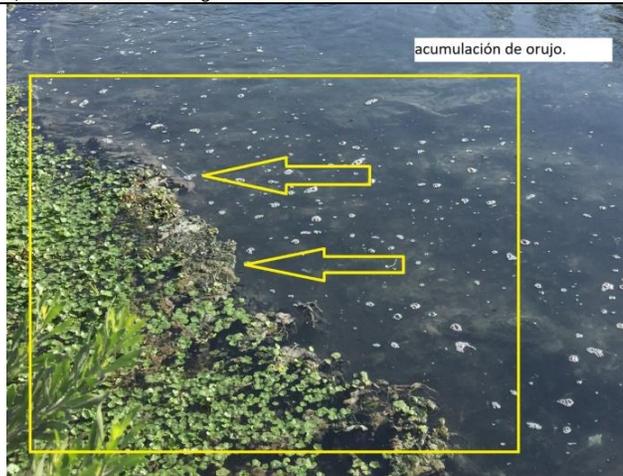
Fotografía 2.

Descripción del medio de prueba: Vista en detalle del Río Maipo con presencia de RIL y restos orgánicos.
Fuente: Informe Complementario SAG.

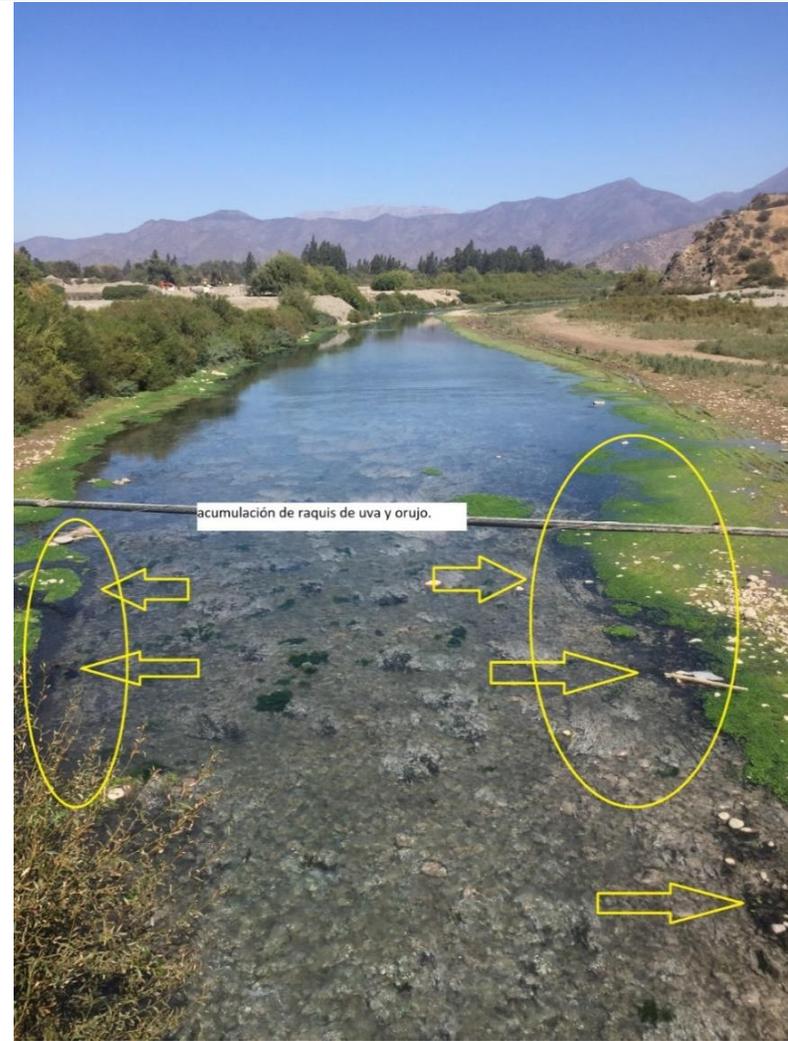
Fotografía 31.

Descripción del medio de prueba: Vista del Río Maipo con presencia de raquis de uva y orujo.
Fuente: Informe Complementario SAG.

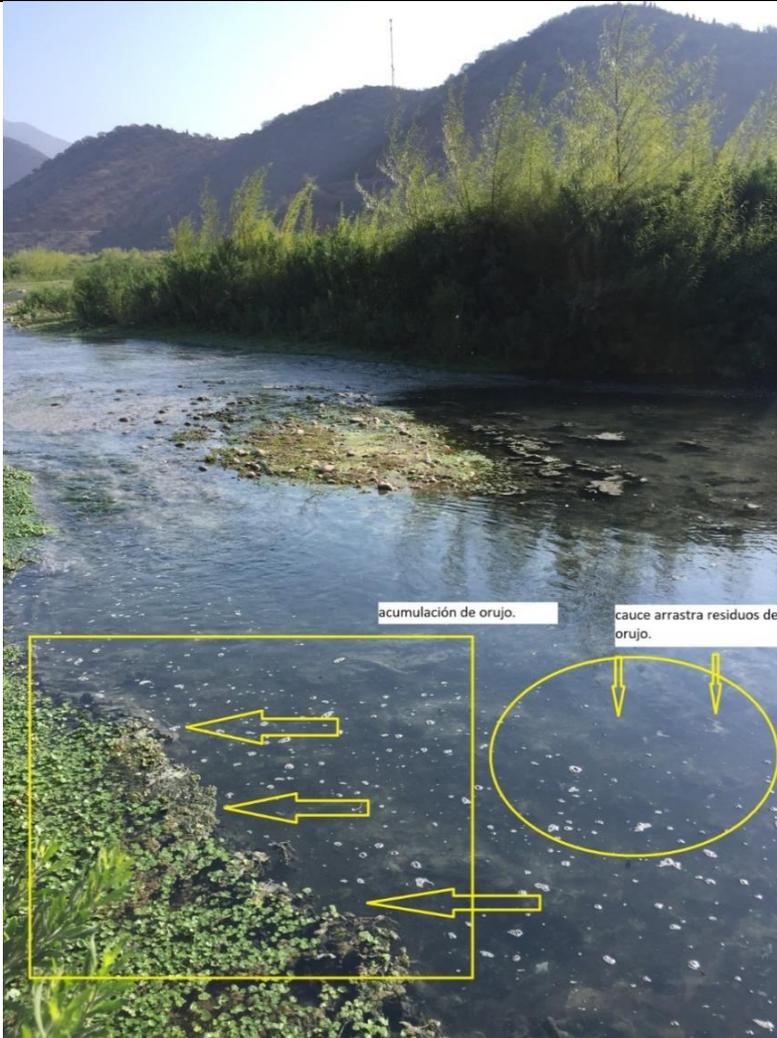
Fotografía 4.

Descripción del medio de prueba: Vista en detalle del Río Maipo con presencia de RIL y restos orgánicos (orujo).

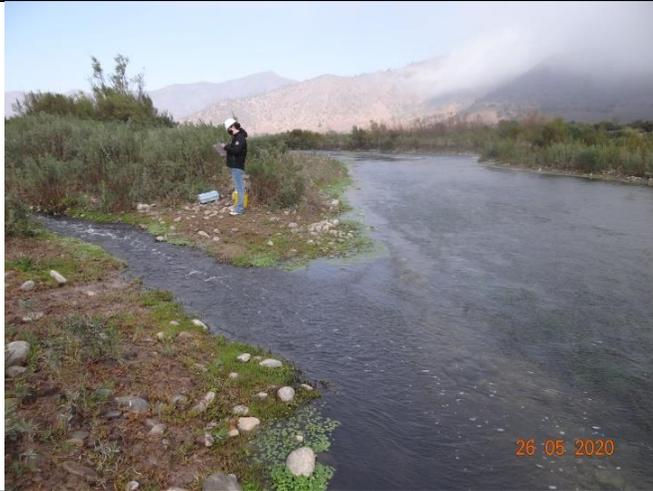
Fotografía 6.

- d) Se observa que las aguas del río Maipo eran incoloras e inodoras. En los primeros 30 metros aguas debajo de la descarga, se observa en la ribera del río, una franja de sedimento de características similares al del canal de la descarga. No se perciben olores anómalos.
- e) Adicionalmente, se realizaron mediciones de pH y temperatura con equipo HATCH modelo HQ40d multi. El equipo fue calibrado en terreno previo a las mediciones, utilizando 3 estándares de calibración para el pH. Los lugares de medición y los resultados se indican a continuación:

Descripción del medio de prueba: Punto de confluencia entre la descarga de la Planta y el río Maipo.

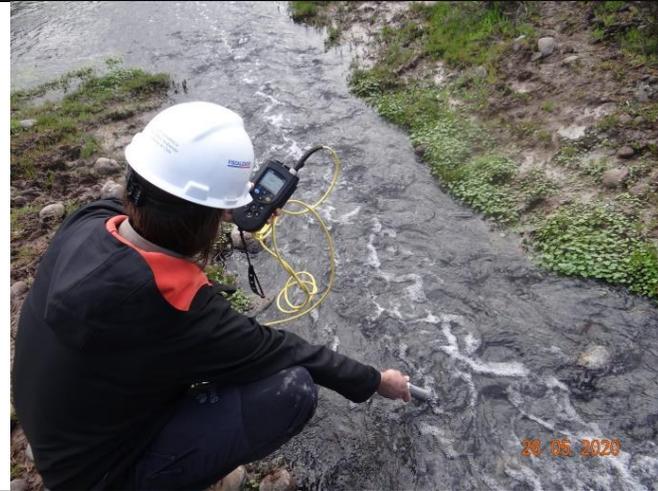
Fotografía 73.

ID	Ubicación	UTM Norte (m)	UTM Este (m)	Hora	pH	Temperatura (°C)
Lourdes_001	Descarga antes de contacto con río Maipo	6.264.681	321.154	12:38:55	7,2	16,2
Lourdes_002	Descarga antes de contacto con río Maipo (réplica de la medición Lourdes_001)	6.264.681	321.154	12:41:07	7,15	16,1
Lourdes_003	Río Maipo inmediatamente aguas arriba de descarga	6.264.684	321.149	12:47:18	8,58	15
Lourdes_004	Río Maipo 60 m (aproximado) aguas debajo de descarga	6.264.745	321.178	12:53:48	8,06	15,2
Lourdes_005	Río Maipo 170 m (aproximado) aguas debajo de descarga	6.264.841	321.222	12:58:48	8,2	15,1
Lourdes_006	Río Maipo inmediatamente aguas arriba de descarga (réplica de la medición Lourdes_003)	6.264.684	321.149	1:05:16	8,55	15
Lourdes_007	Descarga antes de contacto con río Maipo (réplica de la medición Lourdes_001)	6.264.681	321.154	1:06:20	7,31	16

Descripción del medio de prueba: Medición de pH y temperatura en descarga antes de contacto con Río Maipo (Lourdes_001).

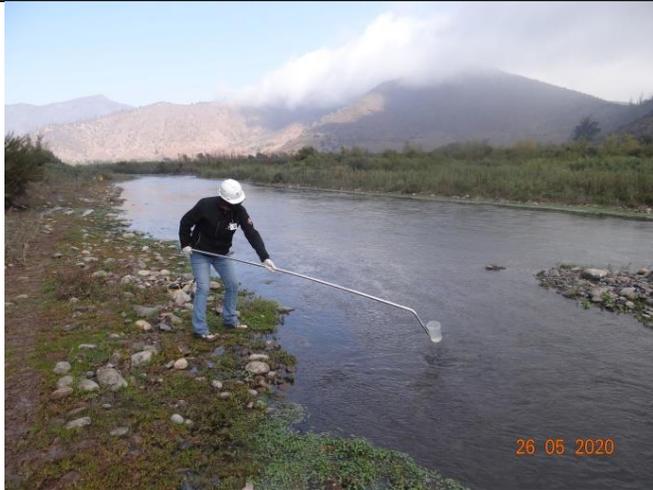
Fotografía 84.

Descripción del medio de prueba: Toma de muestra de agua del río Maipo aguas arriba de la descarga (Lourdes_003).

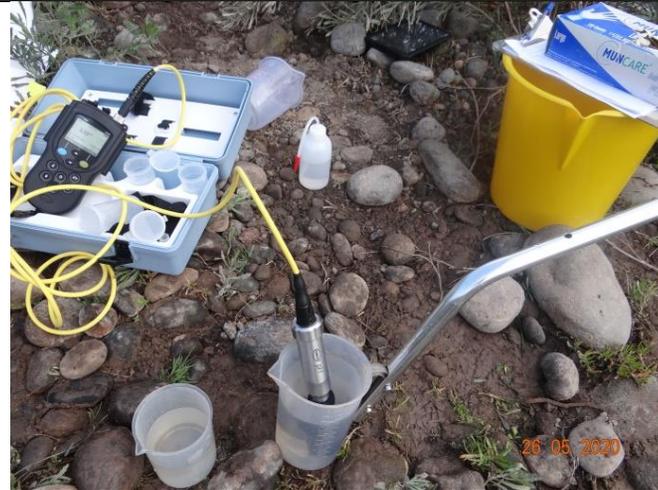
Fotografía 95.

Descripción del medio de prueba: Medición de pH y temperatura en río Maipo aguas arriba de la descarga (Lourdes_003).

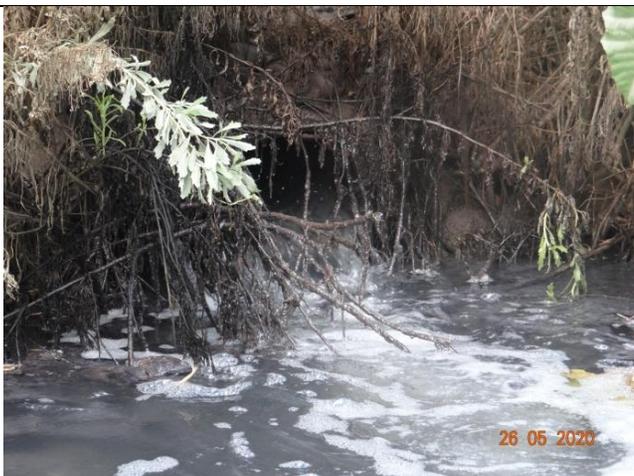
Fotografía 106.

- l) Al momento de la inspección, la descarga de RILes, estaba constituida solamente por aguas de enfriamiento cloradas. Se indicó por parte del personal, que **la descarga de residuos líquidos responde a un proceso batch controlado mediante un sensor de nivel.**

Descripción del medio de prueba: Vista de la descarga del efluente de la Planta, donde se observa la transparencia del fluido al momento de la inspección.

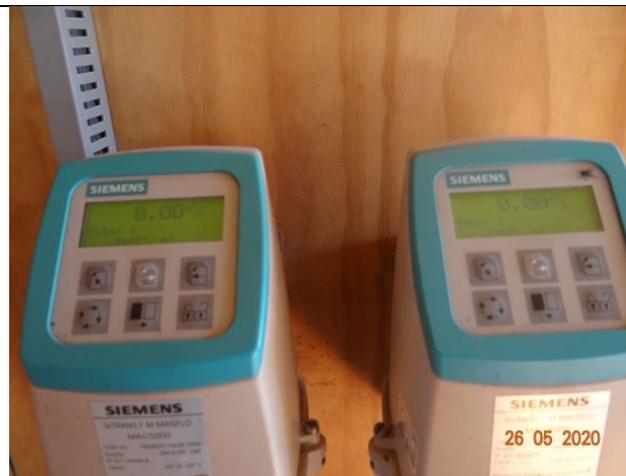
Fotografía 117.

Descripción del medio de prueba: Caudalímetro del ingreso del RIL a la Planta de Tratamiento.

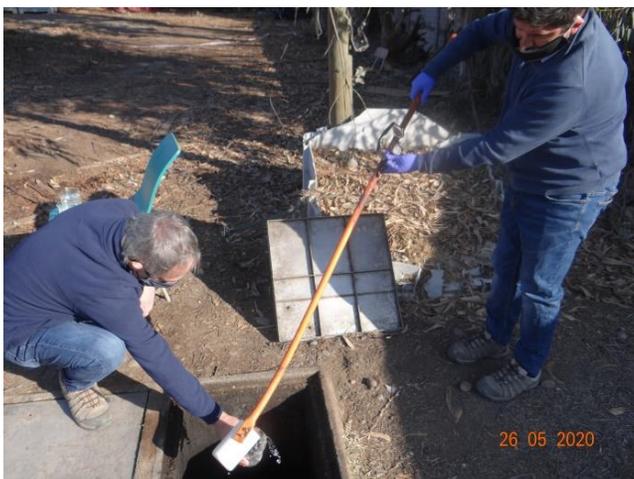
Fotografía 128.

- m) Se extrajo una muestra del RIL en la cámara de muestreo, la cual resultó incolora e inodora.
 - n) El personal de la empresa indicó que los monitoreos de autocontrol mensual del efluente, son realizados con la ETFA Biodiversa, quienes no han presentado dificultades para ejecutar los muestreos durante los últimos meses. Se señala que ya se realizó el autocontrol correspondiente al mes de mayo, pero no han recibido aún, los resultados.

Descripción del medio de prueba: Toma de una muestra del RIL en la cámara de muestreo.

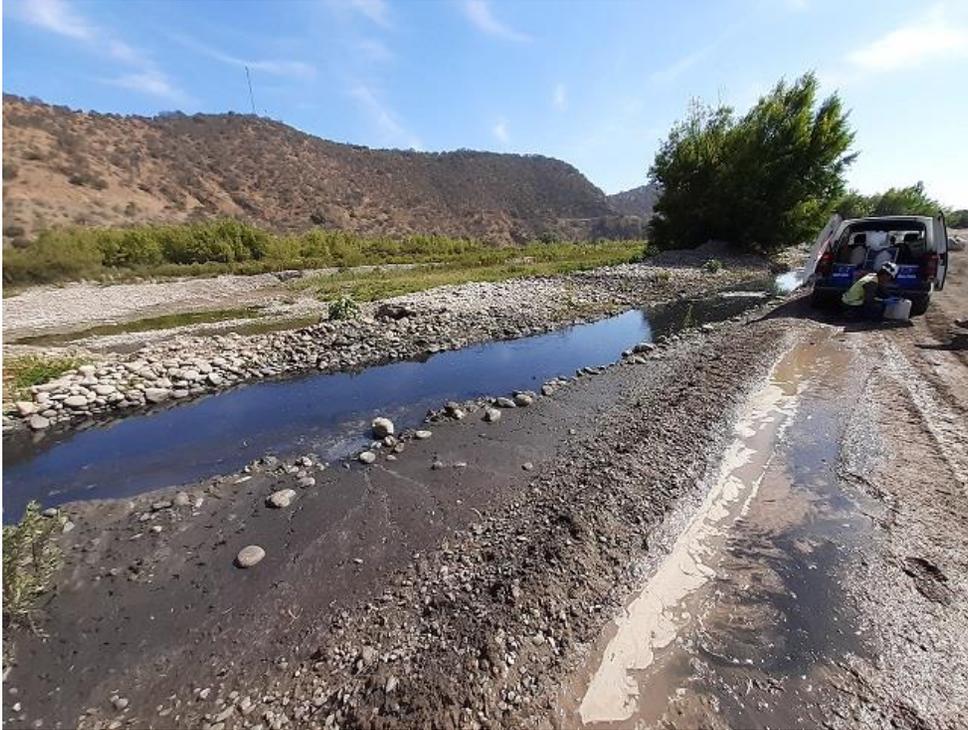
Fotografía 14. Fuente: Anexo 7 Carta Respuesta Titular de fecha 03 de junio de 2020.

Descripción del medio de prueba: Vista del canal de conducción con efluente.

- d) Para corroborar dicha información, el titular adjuntó 4 fotografías (ver fotografías 14 a la 17) donde queda de manifiesto las obras antes y después de la restauración por parte del titular.

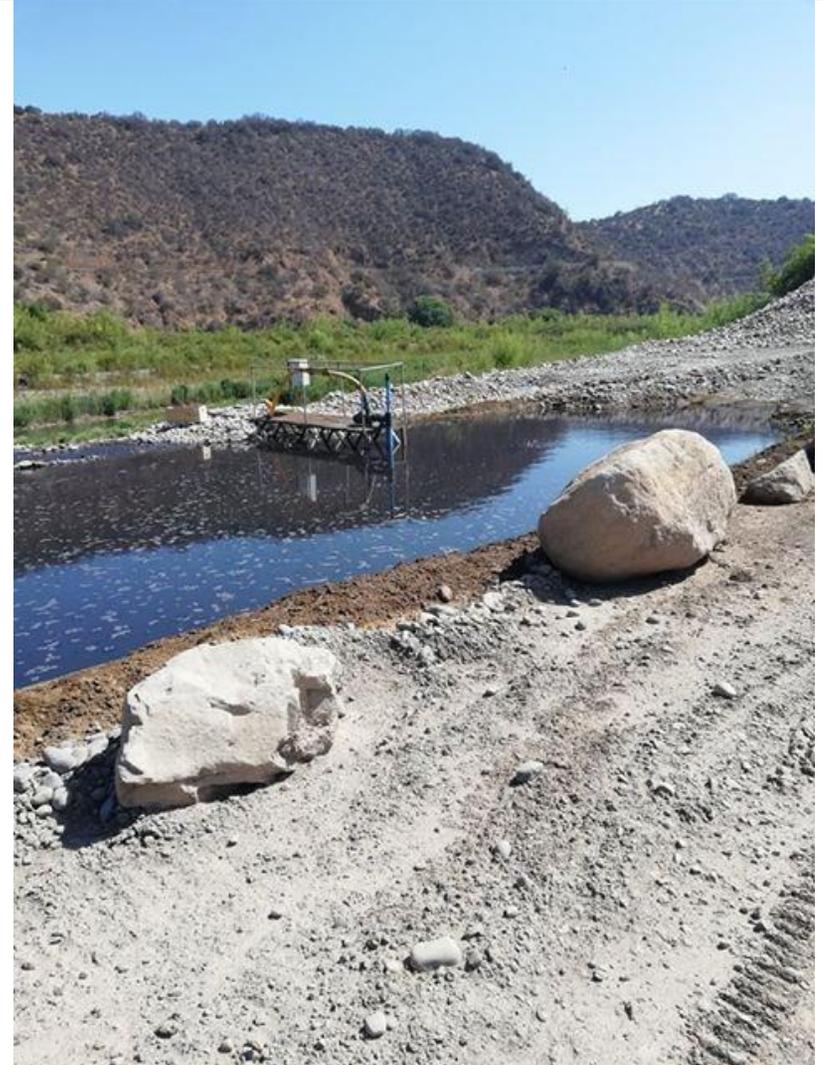
Descripción del medio de prueba: Vista de piscina de acumulación con efluente.

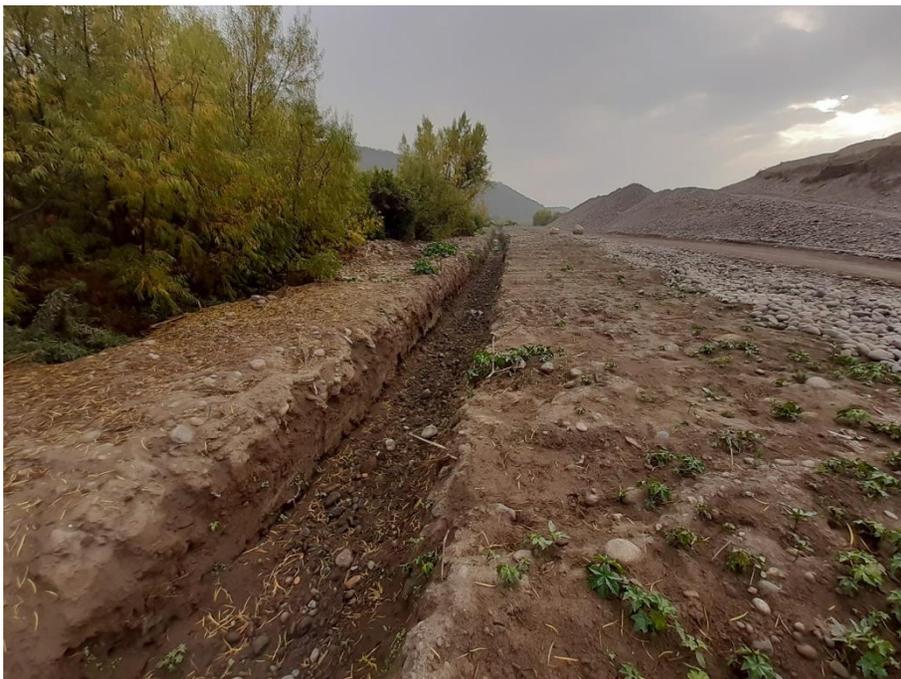
Fotografía 16. Fuente: Anexo 7 Carta Respuesta Titular de fecha 03 de junio de 2020

Descripción del medio de prueba: Vista del canal de conducción sin efluente.

Por lo tanto, dado los antecedentes aportados por el titular, la verificación de lo realizado mediante imágenes satelitales y los resultados de la visita inspectiva, se comprueban los hechos denunciado con fecha 16 de abril de 2020. Asimismo, se comprueba que la situación se encuentra corregida desde el mes de abril de 2020.

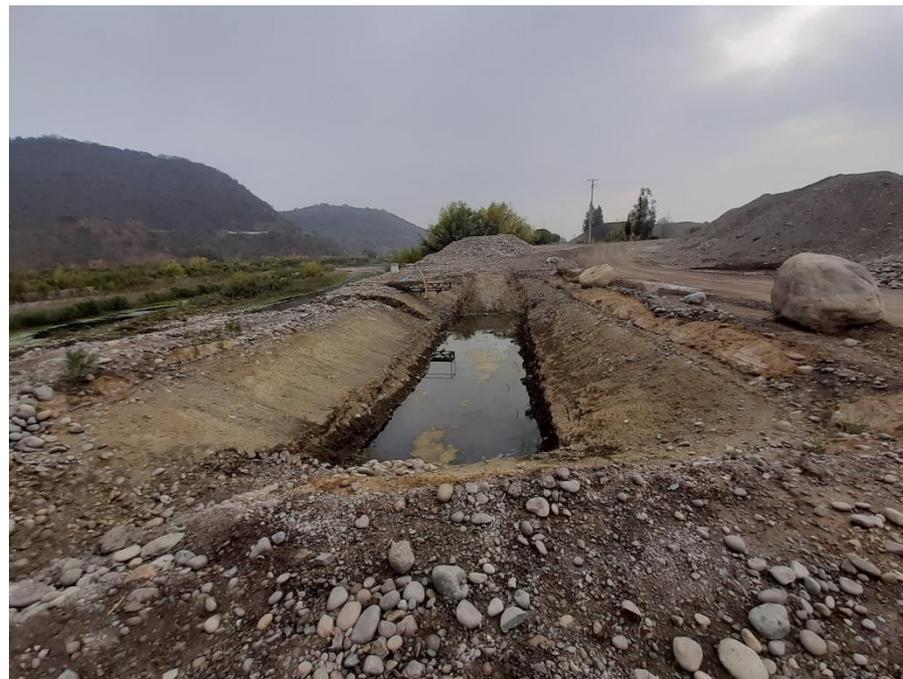
Fotografía 1711. Fuente: Anexo 7 Carta Respuesta Titular de fecha 03 de junio de 2020

Descripción del medio de prueba: Vista de piscina de acumulación vacía.

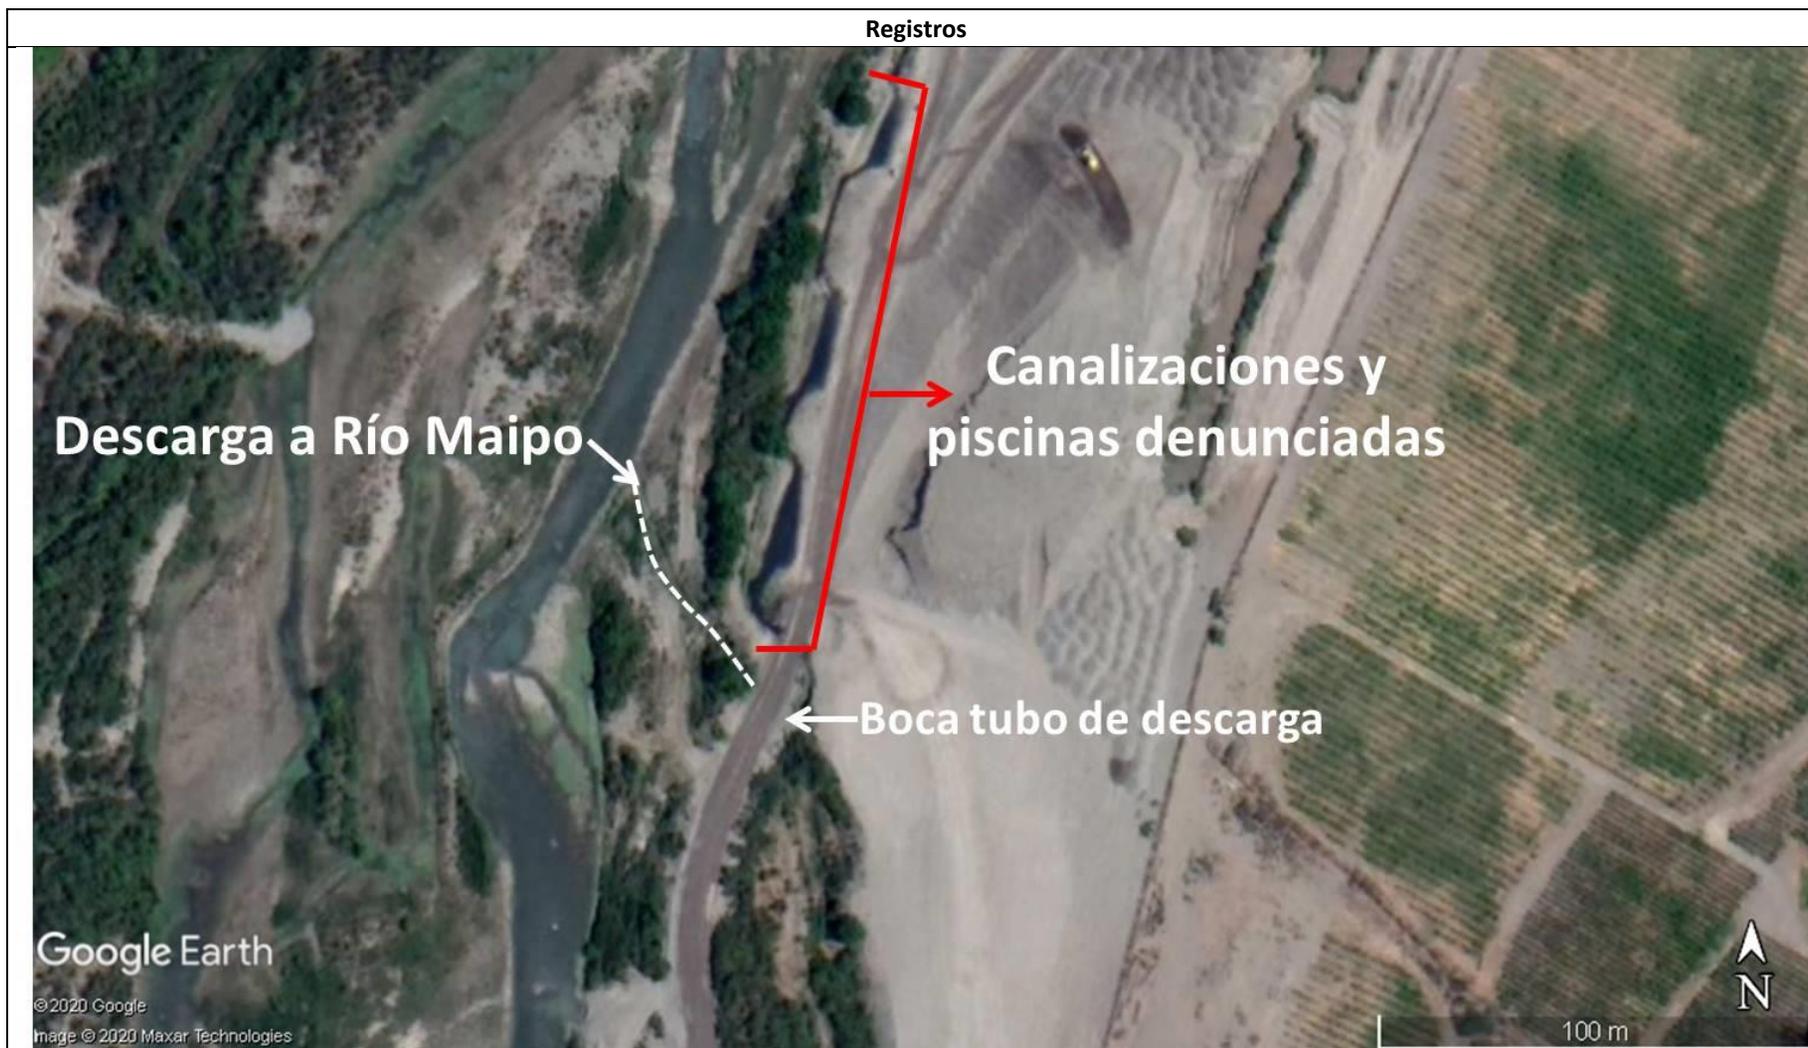
Figura 5.

Descripción del medio de prueba: Vista de las obras denunciadas respecto al punto de descarga de la Planta de Tratamiento de RILES Empresas Lourdes S.A. previo a la restitución, por parte del titular.

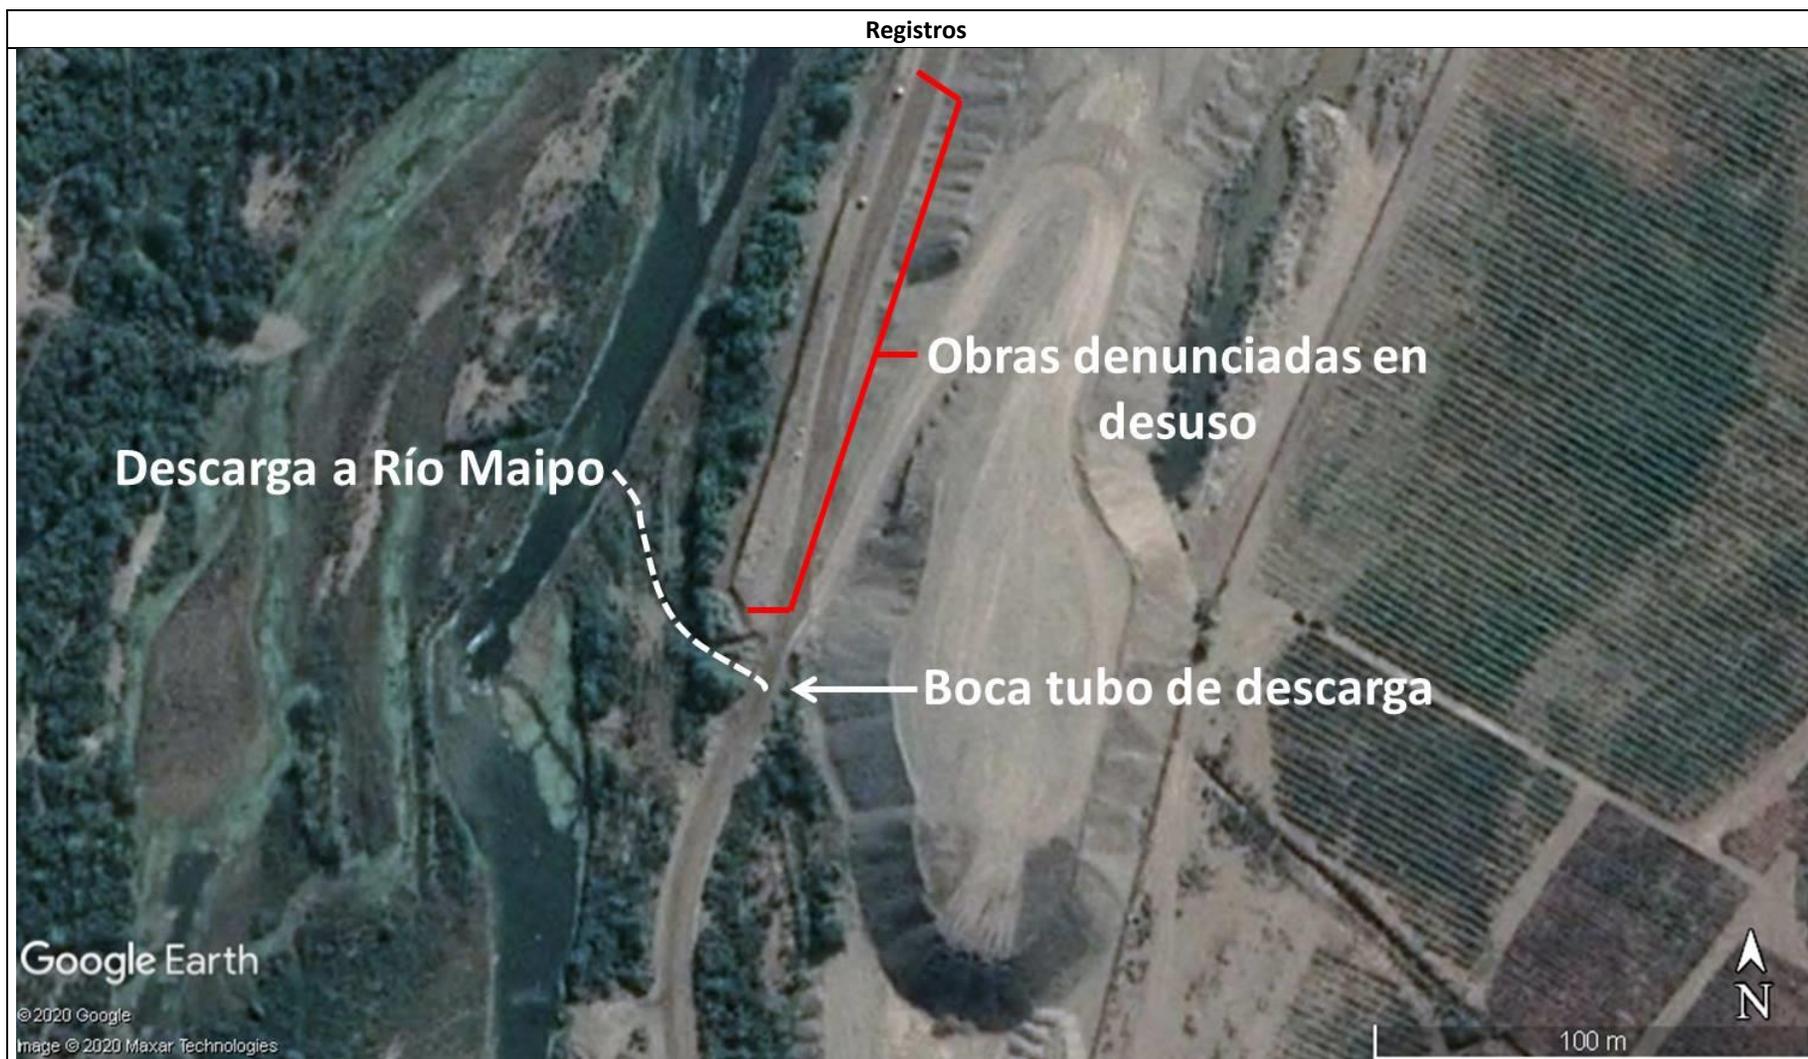
Figura 6.

Fuente: Elaboración propia a partir de imagen satelital de Google Earth fecha 17 de abril de 2020.
