## INFORME TÉCNICO DE FISCALIZACIÓN AMBIENTAL

### PLANTA DE GENERACIÓN DE BIOENERGÍA MOLINA

DFZ-2020-147-VII-RCA

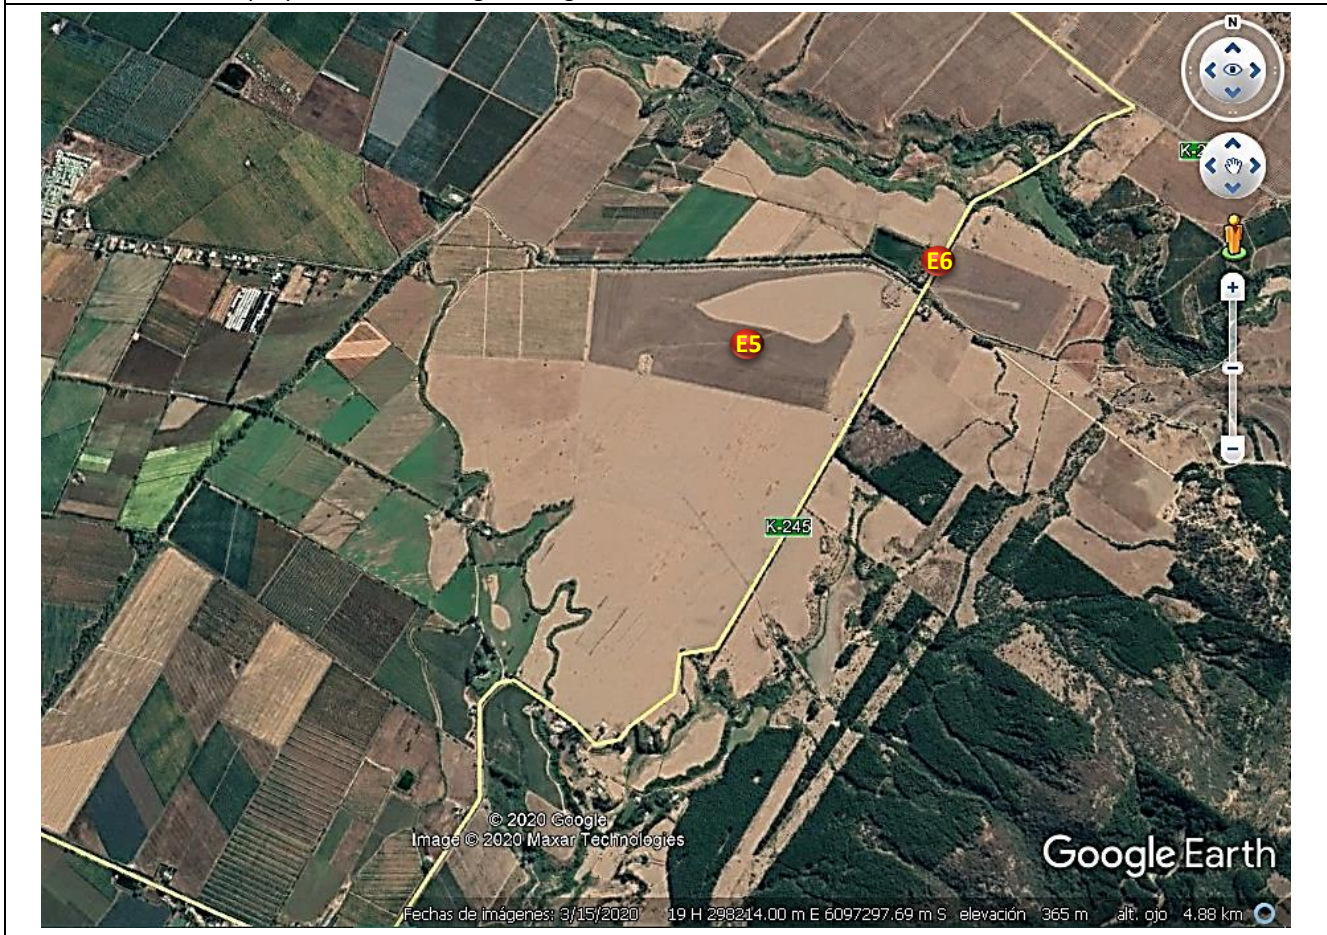
**Figura 4. Estaciones Inspeccionadas**

N° de estación	Nombre/ Descripción de estación
5	Zona de aplicación digestato: Terreno de uso agrícola destinado a la aplicación de digestato generado en el proceso de digestión anaeróbica.
6	Receptores sensibles: Sector donde se ubican receptores sensibles (denunciantes)

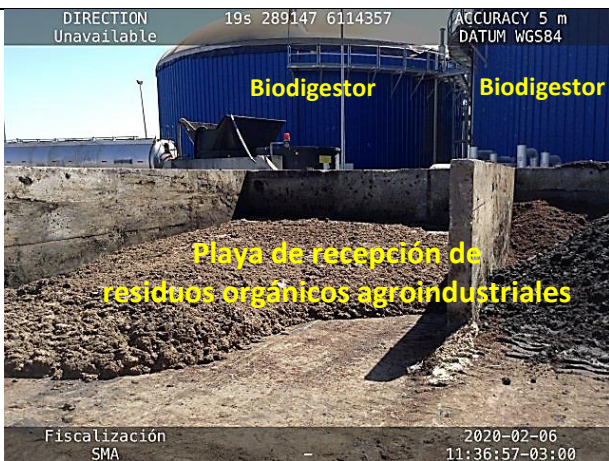
Fotografía 1.

Descripción Medio de Prueba: Sector de recepción (Playa de recepción) de residuos de origen agroindustrial (lodos), compuesto por Playa de recepción doble de hormigón.

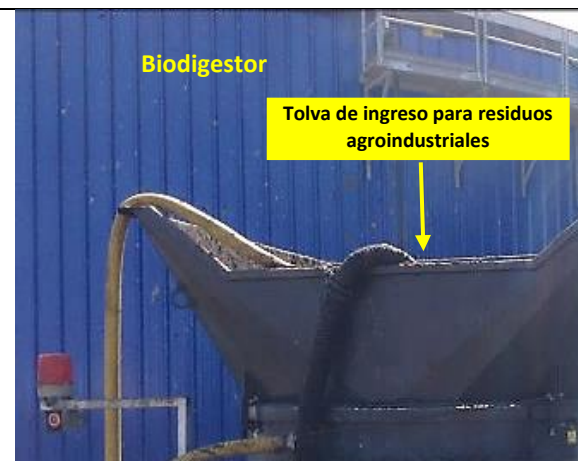
Fotografía 2.

Descripción Medio de Prueba: Tolva de ingreso de residuos de origen agroindustrial hacia el proceso de biodigestión (biodigestor).

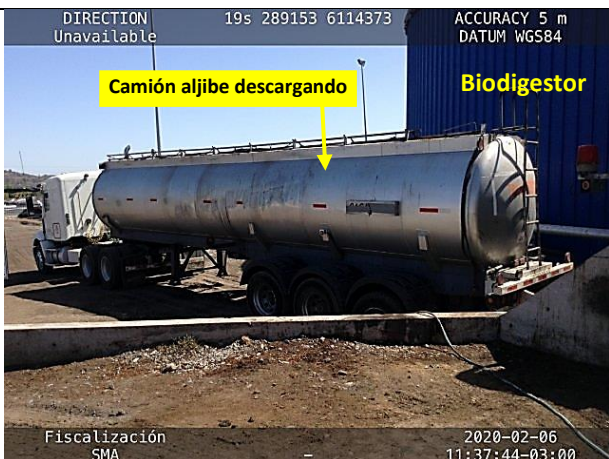
Fotografía 3.

Descripción Medio de Prueba: Fotografía de camión aljibe haciendo descarga de material mediante la tolva de ingreso. De acuerdo a lo indicado por personal encargado, correspondería a material proveniente de piscicultura (ensilaje).

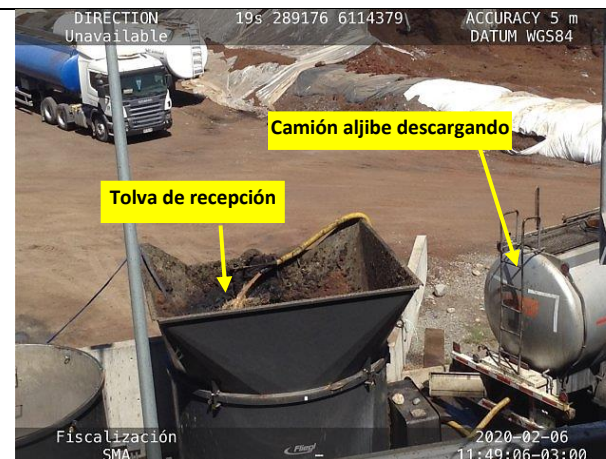
Fotografía 4.

En conclusión, es posible establecer que existe un cambio de consideración en el proyecto, toda vez que el titular realiza tratamiento de residuos tales como lodos de plantas de tratamiento de RILes de origen agroindustrial, sangre y ensilaje de peces en volúmenes por sobre 40 ton/día, situación que no fue abordada en la evaluación ambiental. Considerando que el proyecto inicialmente ingresó por la causal establecida en el literal o8. del Reglamento SEIA, Decreto Supremo N.° 40/2012 MMA:

Descripción Medio de Prueba: Fotografía de camión aljibe haciendo descarga de material directamente en la tolva de ingreso de uno de los biodigestores, mediante ducto (color amarillo). De acuerdo a lo indicado, correspondería a material proveniente de piscicultura.

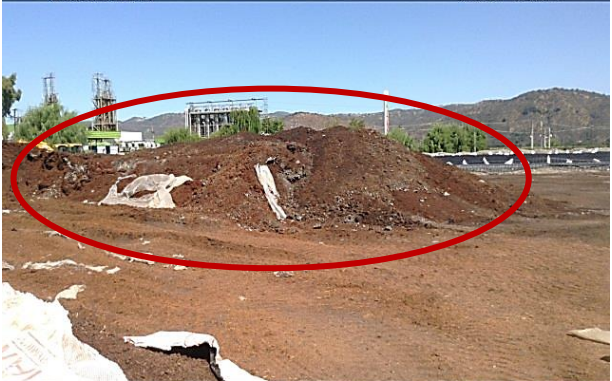
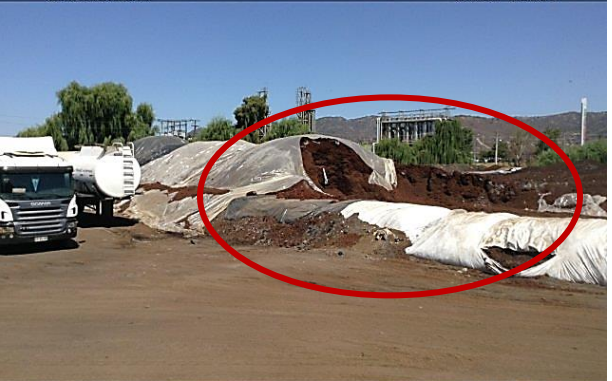
<p>DIRECTION 19s 289150 6114377 ACCURACY 5 m Unavailable DATUM WGS84</p> <p>Fiscalización SMA 2020-02-06 11:39:52-03:00</p>
<p><b>Fotografía 5.</b> Fecha: 06-02-2020</p>	<p><b>Fotografía 6.</b> Fecha: 06-02-2020</p>
<p><b>Descripción Medio de Prueba:</b> Sustrato proveniente de viñas (orujos y escobajos) acopiado en la unidad fiscalizable, a la intemperie, sin ningún tipo de cobertura y en contacto con el suelo.</p>	
<p><b>Descripción Medio de Prueba:</b> Sustrato proveniente de viñas (orujos y escobajos) acopiado en la unidad fiscalizable utilizando técnica de ensilaje, con cobertura plástica de tipo manga. Se puede observar que el material de cobertura presenta rajaduras y discontinuidades.</p>

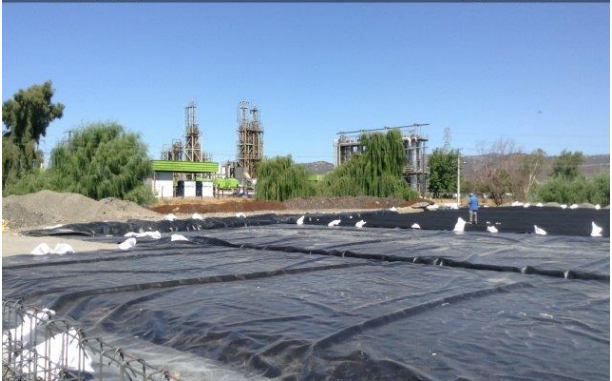
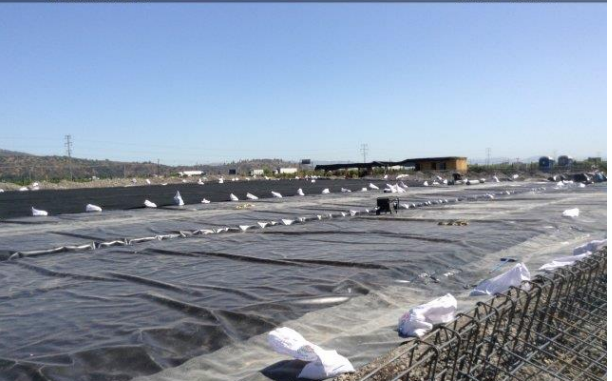
<p><b>Fotografía 7.</b> Fecha: 06-02-2020</p>	<p><b>Fotografía 8.</b> Fecha: 06-02-2020</p>
<p><b>Descripción Medio de Prueba:</b> Implementación de zona para recepción y acopio de orujos y escobajos impermeabilizada y con sistema de captación de lixiviados.</p>

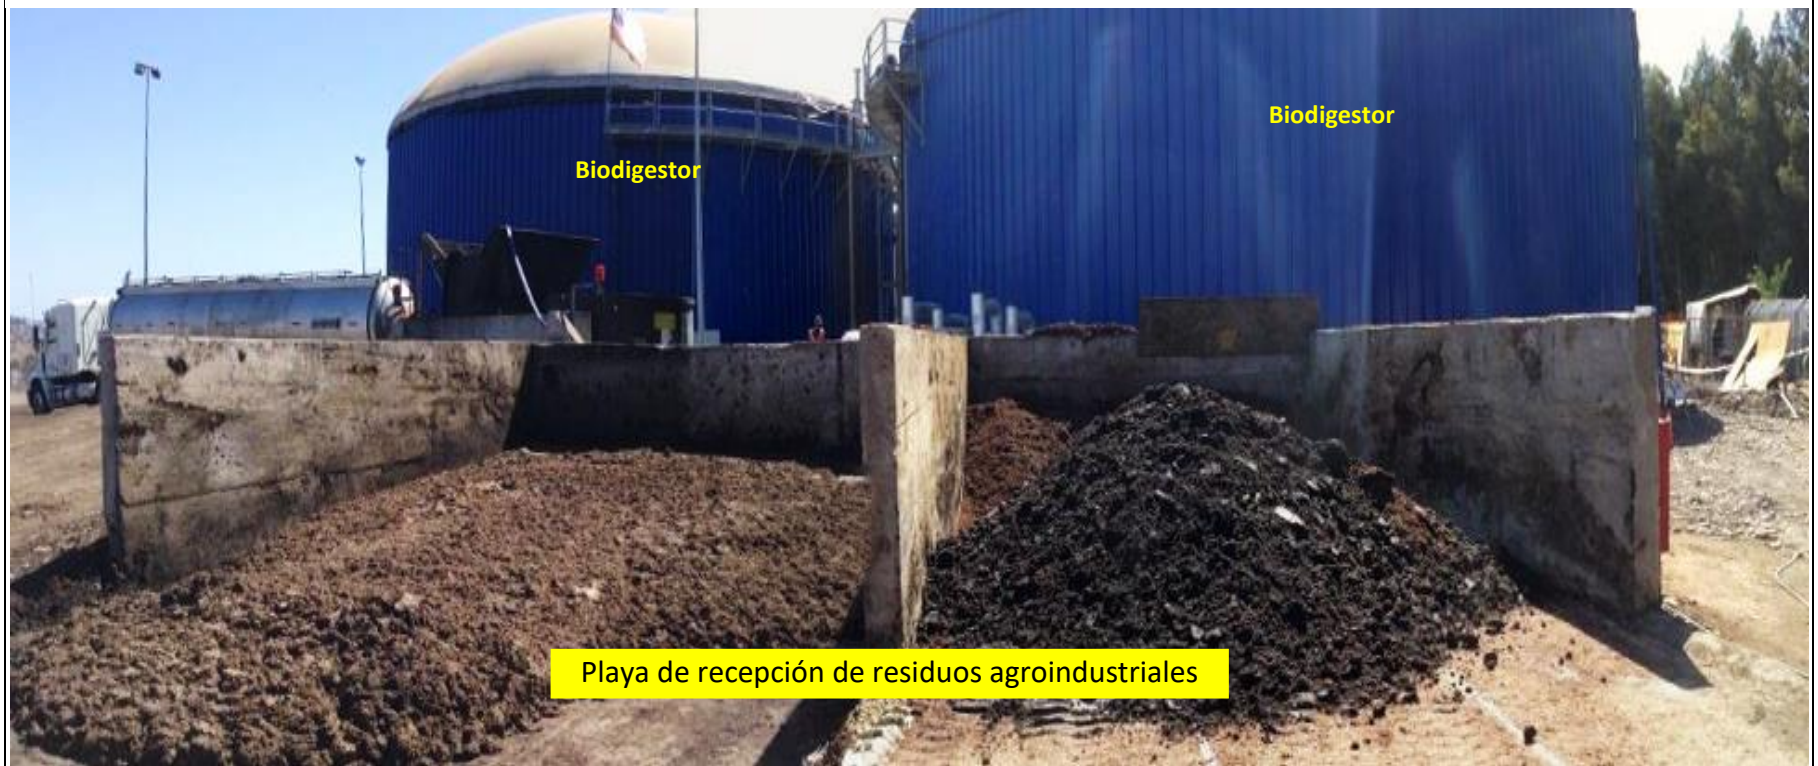
Fotografía 9.

**Descripción del medio de prueba:** Fotografía panorámica del Playa de recepción de residuos agroindustriales. Se puede observar el acopio de material sin ningún tipo de cobertura o aislación del medio. En este sector se detectaron olores de tono hedónico ofensivo y presencia de vectores (moscas).

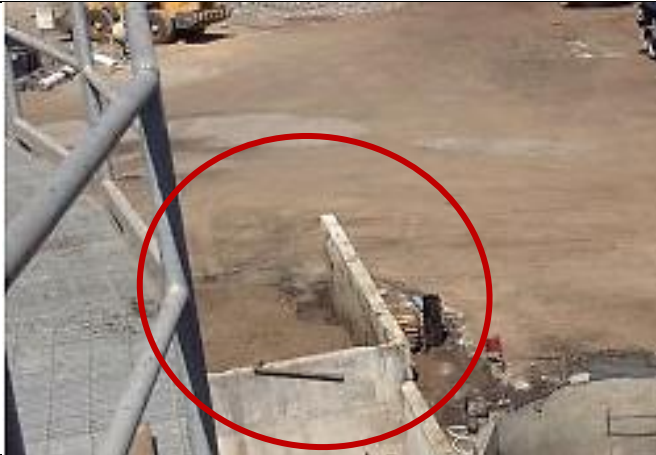
Fotografía 10.

1. El titular mantiene acopios de sustrato, tanto residuos de origen agroindustrial como orujos y escobajos, sin ningún tipo de cobertura, presentando, por tanto, riesgo de generar lixiviados que pudieran infiltrar o desplazarse a terrenos o cuerpos de agua en caso de precipitaciones, situación en contraposición a lo establecido en la Adenda 1, DIA "Planta de Generación de Bioenergía Molina", que establece que no se generaría ningún tipo de residuos líquidos en la unidad fiscalizable, a excepción de las aguas servidas. Sin perjuicio de lo anterior, el titular implementó un muro o pretil en una zona cercana al sector de acopio de orujos y escobajos para evitar fuga de lixiviados desde este sector hacia un cuerpo de agua cercano.

**Descripción Medio de Prueba:** Fotografía en altura de la playa de recepción de residuos orgánicos. Se puede apreciar que no cuenta con sistema de cobertura, como tampoco sistema de contención de aguas lluvia o recolección de lixiviados.

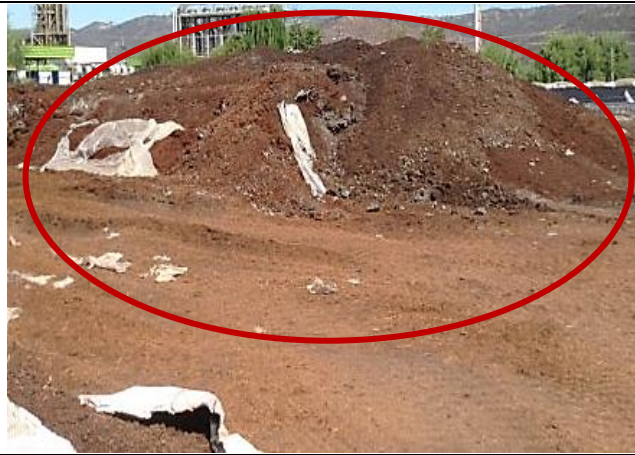
Fotografía 11.

**Descripción Medio de Prueba:** Acopio de orujos y escobajo en contacto directo con el suelo y sin cobertura.

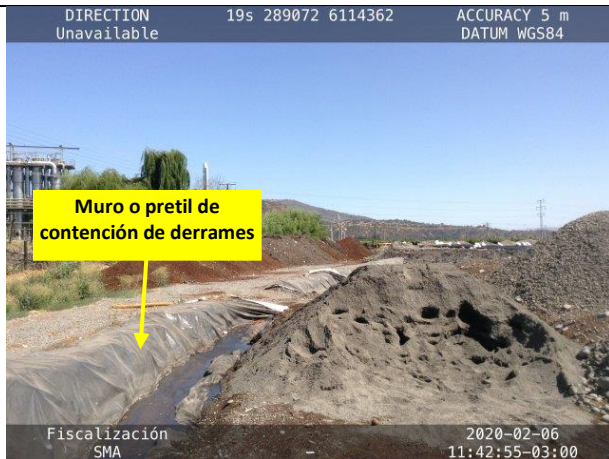
Fotografía 12.

**Descripción Medio de Prueba:** Fotografía del pretil de derrames, provisto de geomembrana, para evitar la fuga de lixiviados desde el sector de acopio de orujos y escobajos, según especificó personal de la unidad fiscalizable al momento de la inspección.

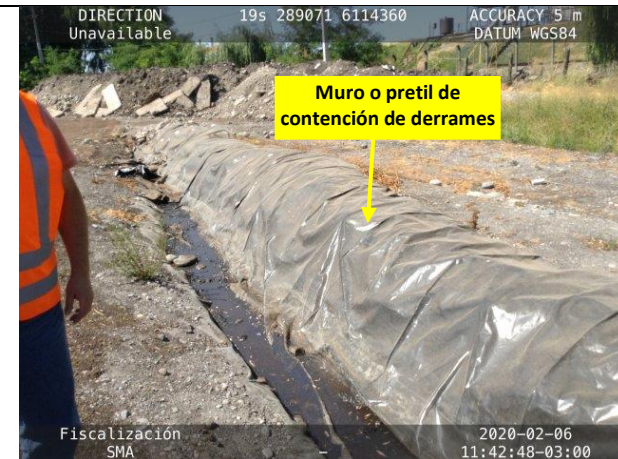
Fotografía 13.

**Descripción Medio de Prueba:** Fotografía del pretil de derrames, provisto de geomembrana, para evitar la fuga de lixiviados desde el sector de acopio de orujos y escobajos, según especificó personal de la unidad fiscalizable al momento de la inspección.

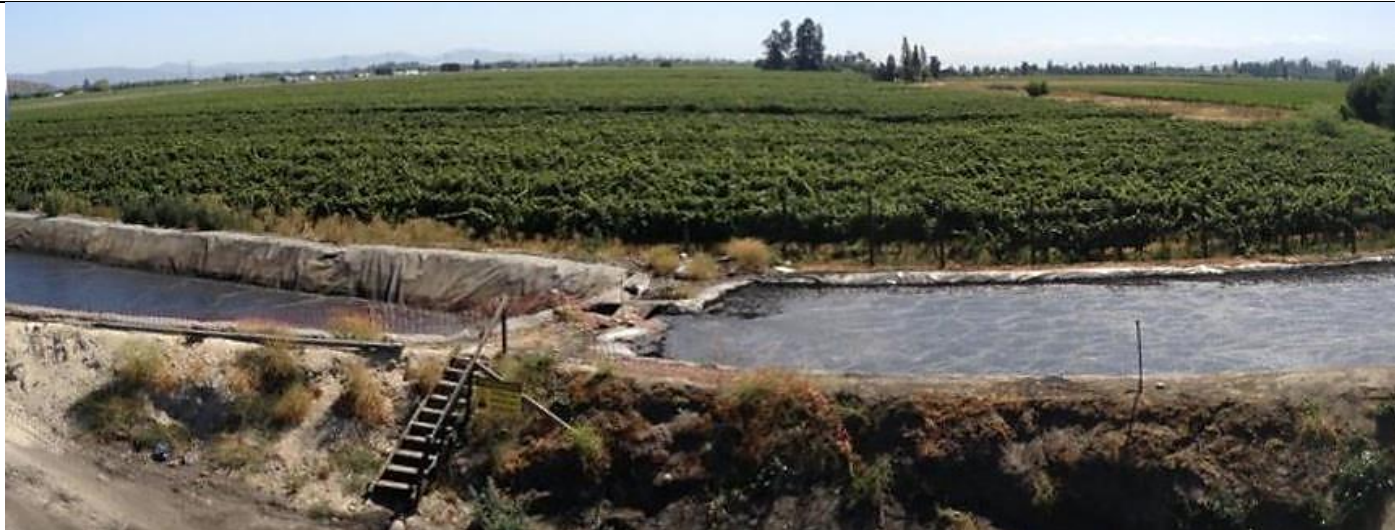
Fotografía 14.

2. Se constató acopio de digestato líquido mediante la implementación de dos unidades, denominadas estanques de regulación, que consisten en dos lagunas excavadas en el suelo revestidas con geomembranas, con una capacidad volumétrica de almacenamiento de 2.500 y 3.000 metros cúbicos. Una de las unidades se encontraba con digestato a plena capacidad. De esta situación, es posible inferir una contraposición a lo dispuesto en el Considerando N.º 3.1.2.- Etapa de operación del proyecto - RCA N.º 15/2014, que establece: *No se realizarán acumulaciones de este material en el área del proyecto, ni tampoco se considera proceso de secado, esto con el objetivo de evitar cualquier foco de olores y/o vectores.* Cabe señalar que el líquido contenido (digestato) presentaba burbujeo en

**Descripción Medio de Prueba:** Estanques de regulación para manejo (acumulación) de digestato líquido. Se puede apreciar que el denominado Estanque de Regulación 1, se encuentra conteniendo material a su plena capacidad.

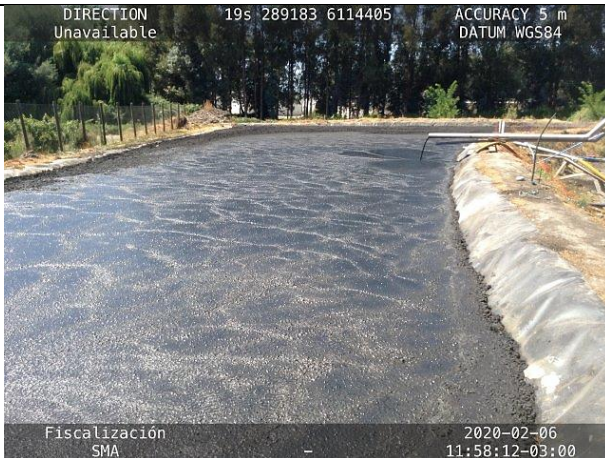
Fotografía 15.

**Descripción Medio de Prueba:** Fotografía de Estanque de Regulación 1, conteniendo digestato a plena capacidad. Al fondo se aprecia el sistema de alimentación, correspondiente a un ducto o cañería proveniente del biodigestor.

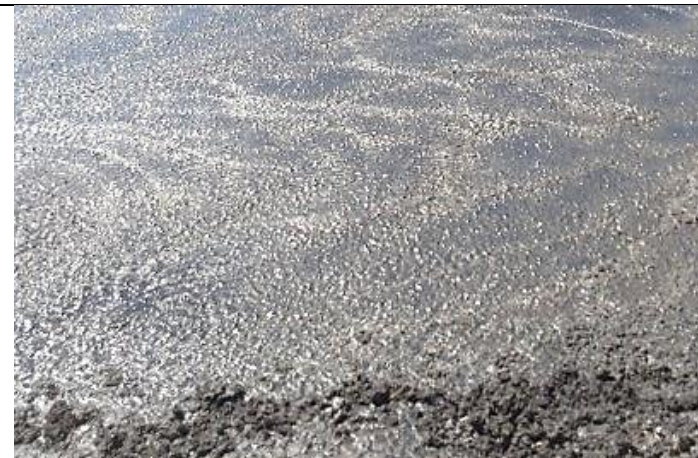
Fotografía 16.

el seno del líquido (generación de biogás asociado a digestión incompleta) y presencia de olores de notas sépticas en intensidad leve. Por otra parte, el Considerando N.º 3.1.2., también establece: *“En caso de no poder ser comercializado y, dado que no hay acumulación autorizada, el digestato deberá ser llevado a un sitio de disposición final autorizado ambiental y sanitariamente”*.

**Descripción Medio de Prueba:** Primera vista del digestato acumulado en el Estanque de Regulación 1. Se puede observar presencia de burbujeo generado en el seno del material de coloración oscura.

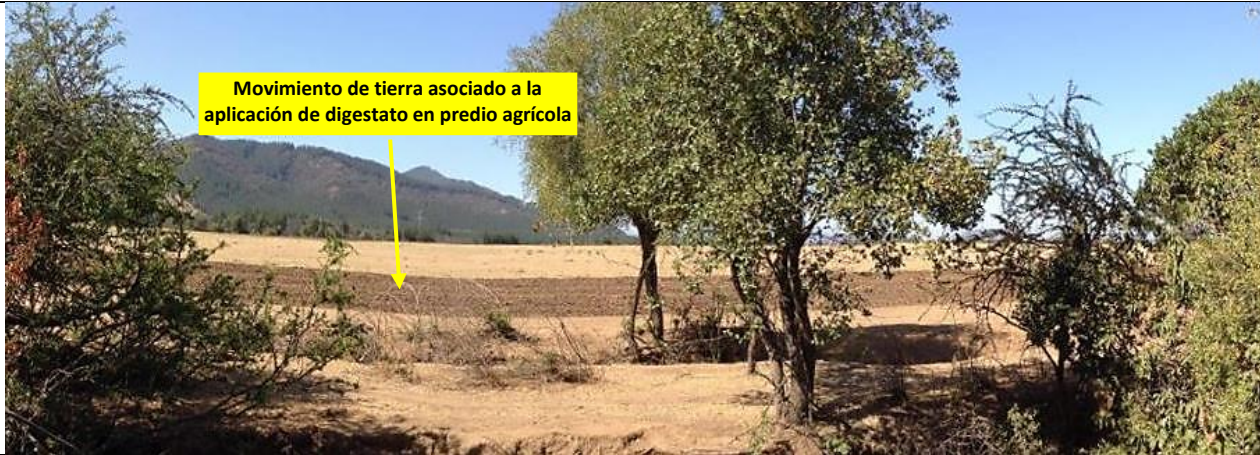
Fotografía 17.

**Descripción Medio de Prueba:** Fotografía del predio destinado a la aplicación de digestato captada durante inspección. Se observa el sector que presenta movimiento de tierra, donde se aplicó el digestato, de acuerdo al procedimiento descrito por el titular. Se puede observar que el terreno no presenta plantación ni cultivo de ningún tipo.

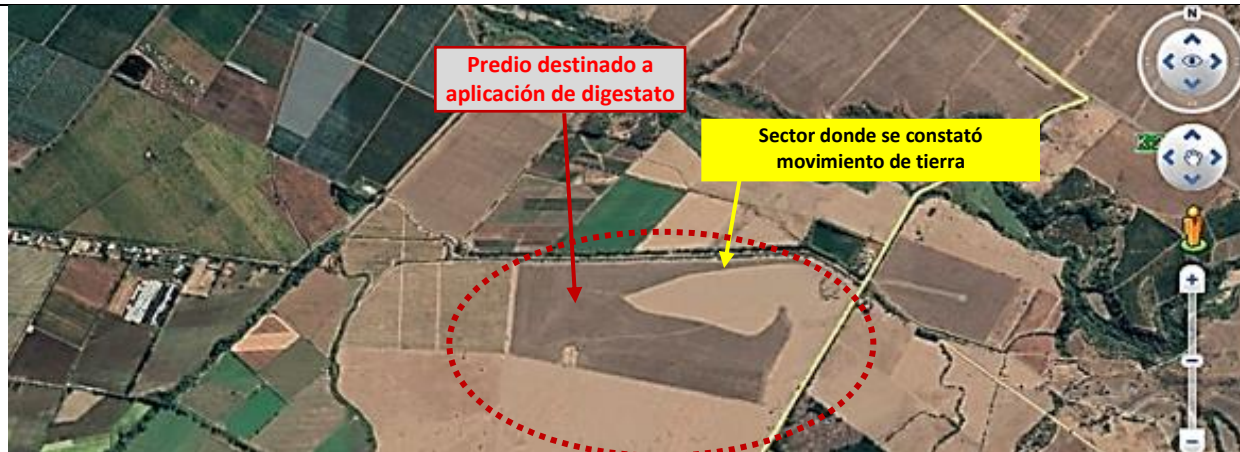
Figura 5.

**Descripción Medio de Prueba:** Imagen satelital de Google Earth donde se indica el sector del predio donde se realizó la aplicación del digestato, lugar donde se observó movimiento de tierra. El predio se ubica en las coordenadas UTM: 299.130 E, 6.097.670 N (Datum WGS84 - H19S).

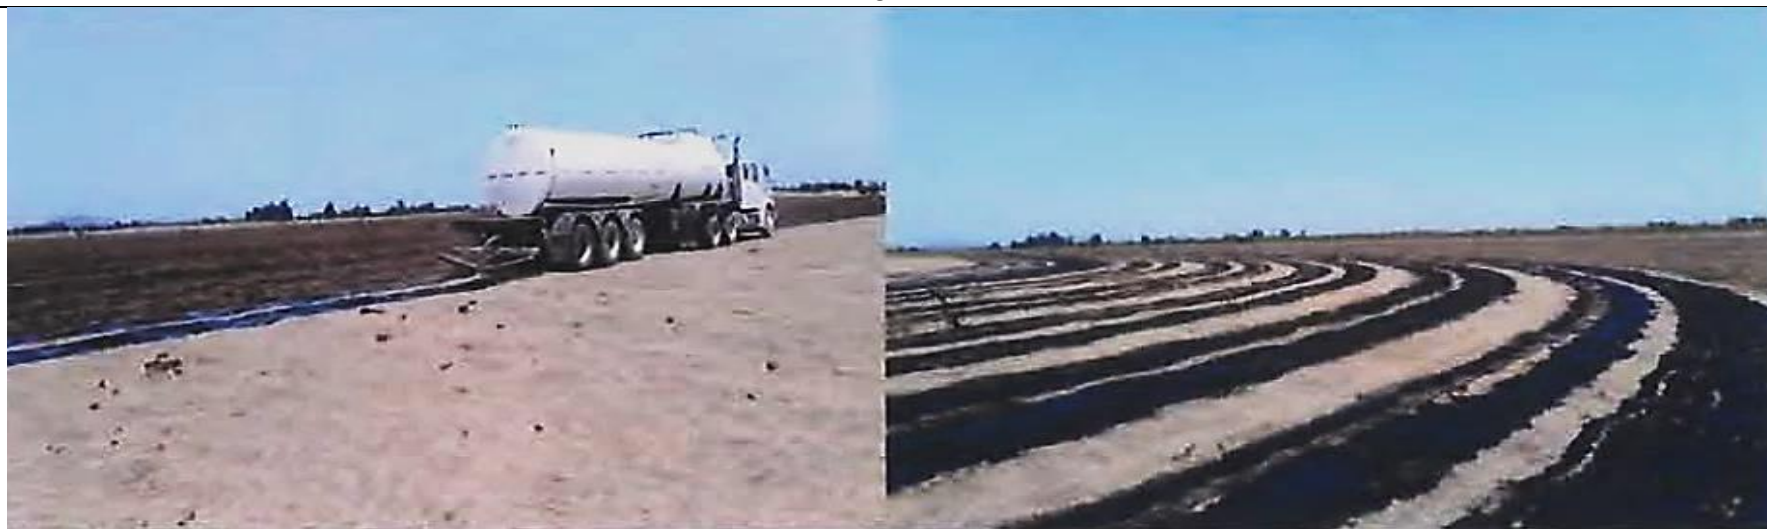
Fotografía 18.

**Descripción Medio de Prueba:** Imágenes del proceso de aplicación de digestato en predio ubicado en la Comuna de Río Claro, remitida por el titular en presentación de fecha 12-02-2020 (Carta N.º 1.427). De acuerdo a lo indicado en el reporte, la aplicación habría sido efectuada el día 21-01-2020. Se puede apreciar la característica líquida del material dispuesto (digestato), y las características del terreno, sin ningún tipo de cultivo o plantación.

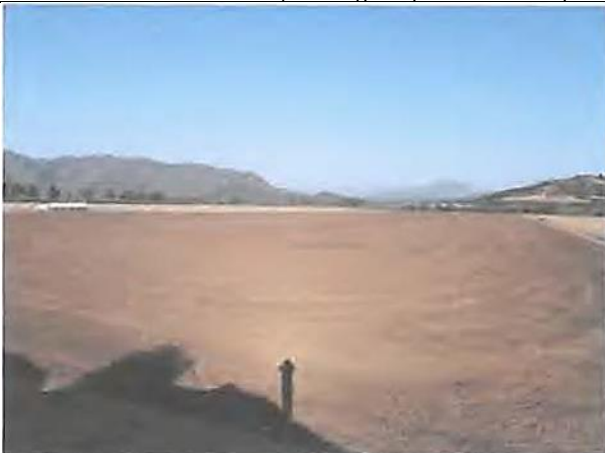
Fotografía 19.

**Descripción Medio de Prueba:** Fotografía presentada por el titular en presentación de fecha 12-02-2020 (Carta N.º 1.427), correspondiente al terreno posterior al proceso de aplicación de digestato líquido. No se observa ningún tipo de cultivo o plantación.

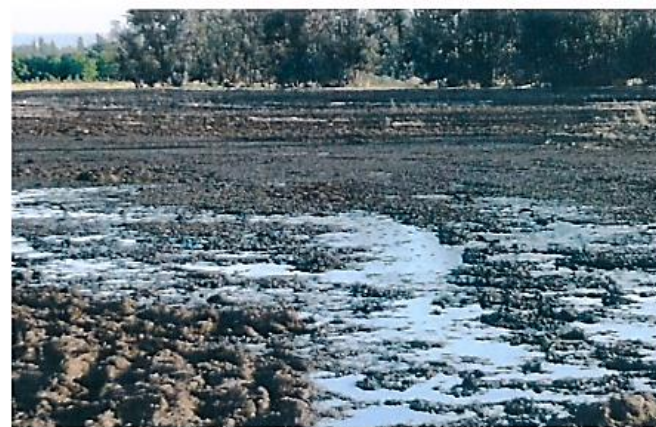
Imagen 3. Suelo aposado de efluente. (Semana del 02 del 12)

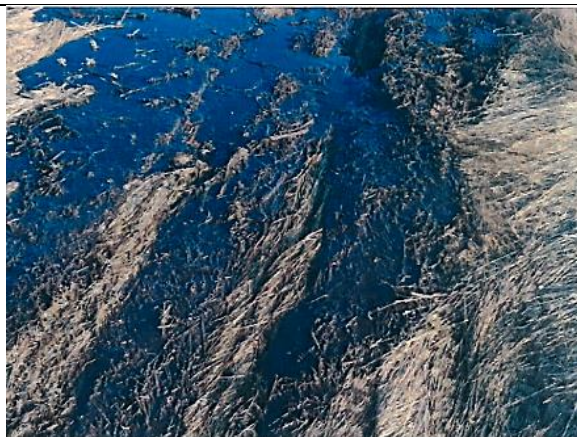
**Descripción Medio de Prueba:** Fotografía remitida por la Municipalidad de Teno, que muestra apozamientos asociados a aplicación de digestato líquido, realizada en el mes de diciembre de 2019, en predio de dicha Comuna.

Imagen 5. Suelo aposado de efluente. (Semana del 09 de diciembre)
