INFORME TÉCNICO DE FISCALIZACIÓN AMBIENTAL

AEROPUERTO DIEGO ARACENA - IQUIQUE

DFZ-2020-323-I-RCA

SEPTIEMBRE 2020

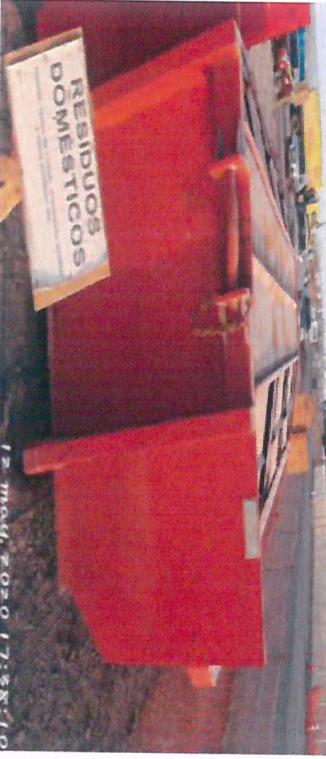
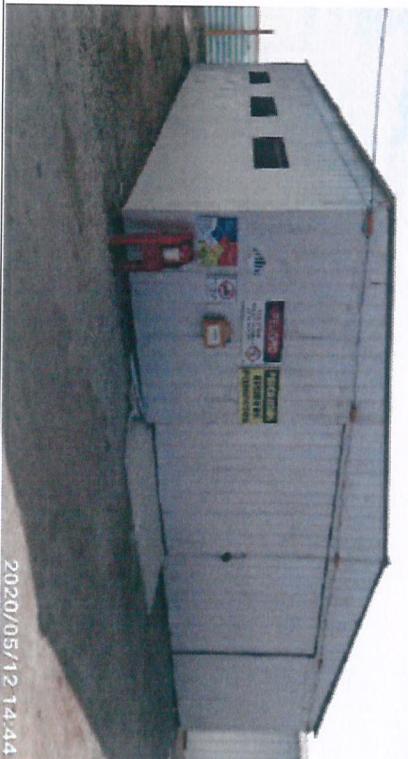
Registro 1. Fecha: 12-05-2020 Descripción del medio de prueba: Bodega de Residuos Peligrosos.

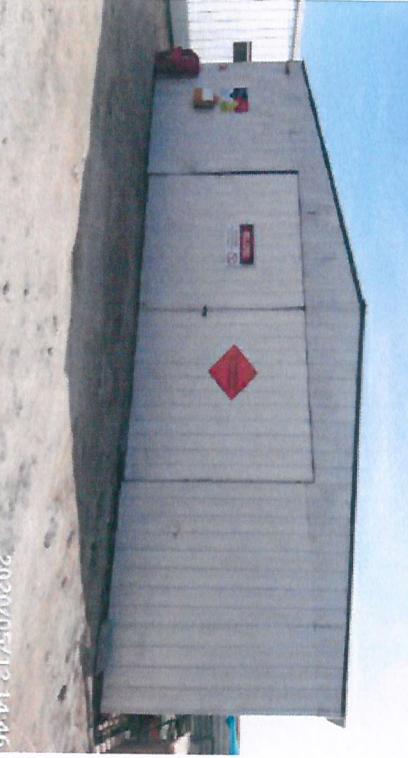
2020/05/12 14:46	Registro 2 Fecha: 12-05-2020 Descripción del medio de prueba: Bodega de Sustancias Peligrosas.

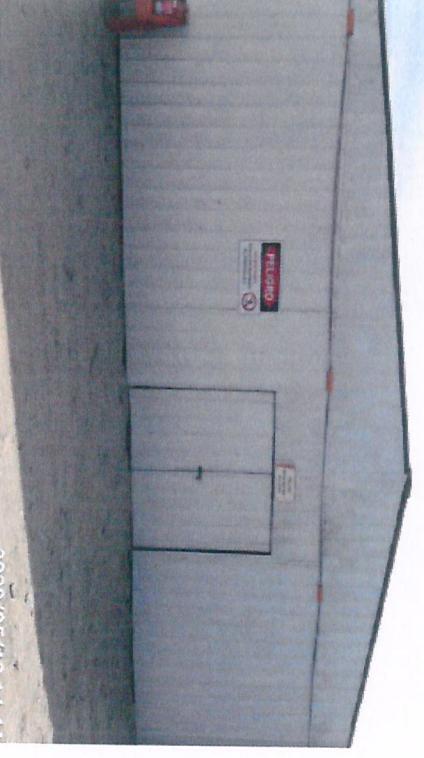
2020/05/12 14:44	Registro 3. Fecha: 12-05-2020 Descripción del medio de prueba: Sector de Almacenamiento Temporal de Residuos Domésticos y no Peligrosos.	
	Registro 4. Fecha: 12-05-2020 Descripción del medio de prueba: Taller de maquinaria y equipos.

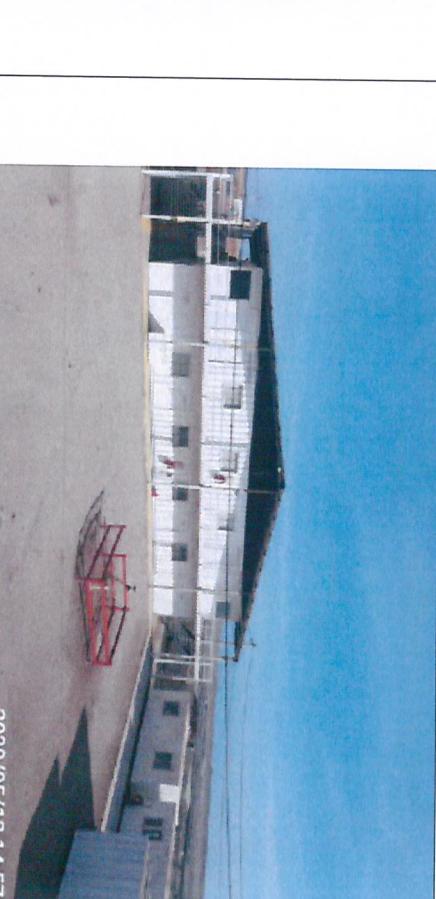
Registro 5. Fecha: 12-05-2020 Descripción del medio de prueba: Laboratorio de Autocontrol.

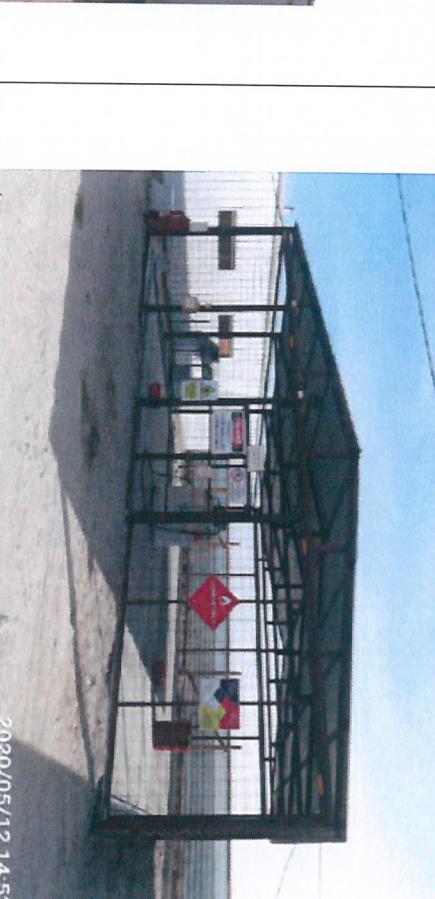
2020/05/12 14:41	Registro 6 Fecha: 12-05-2020 Descripción del medio de prueba: Surtidor de combustible.	2020/05/12 14:52

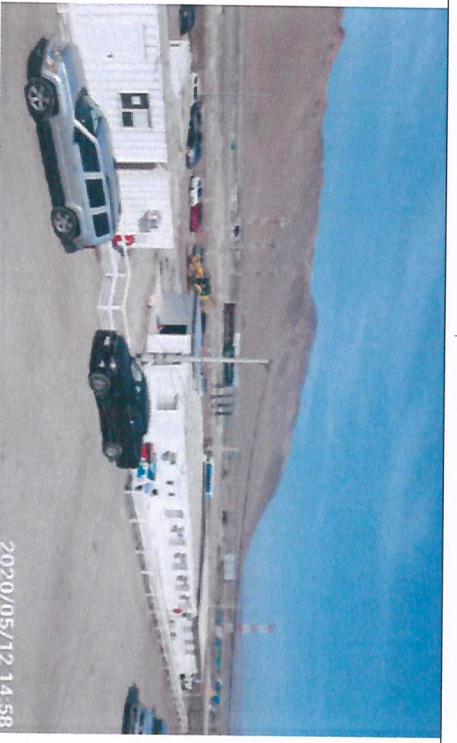
2020/05/12 14:58
Registro 10 Descripción del medio de prueba: Patio de acopio de materiales.

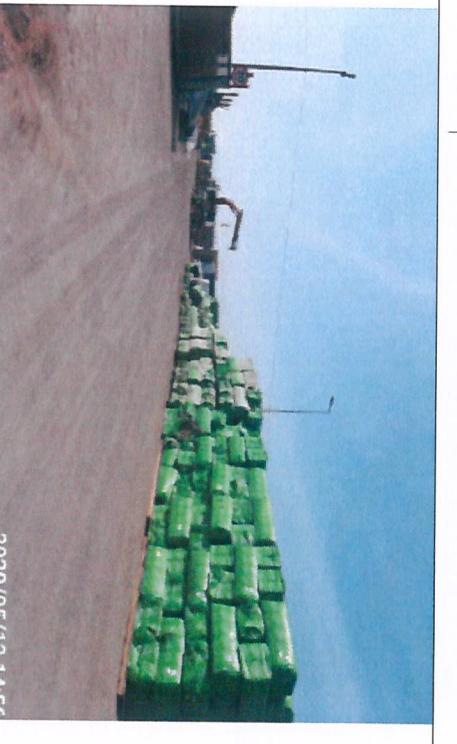
2020/05/12 14:56
Registro 11. Descripción del medio de prueba: Estacionamientos.

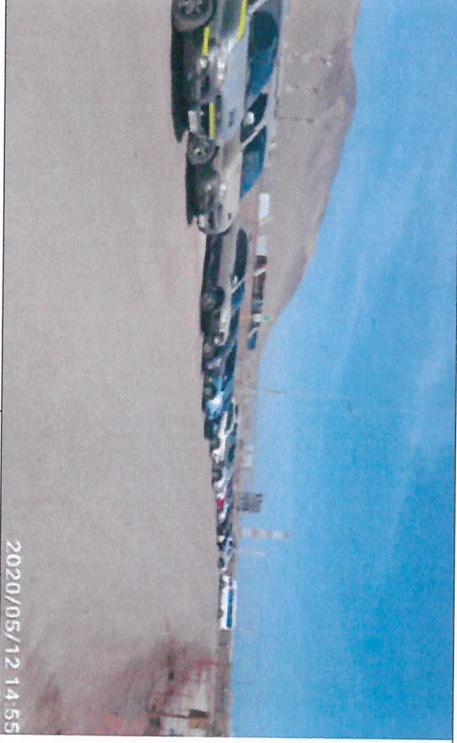
2020/05/12 14:55
Registro 12. Descripción del medio de prueba: Construcción Nuevo Edificio Servicio de Extinción de Incendios (SSEI) y Plataforma carros SSEI.

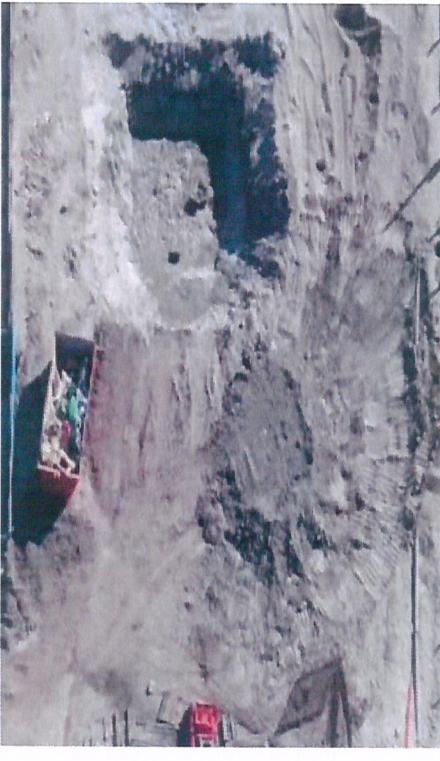
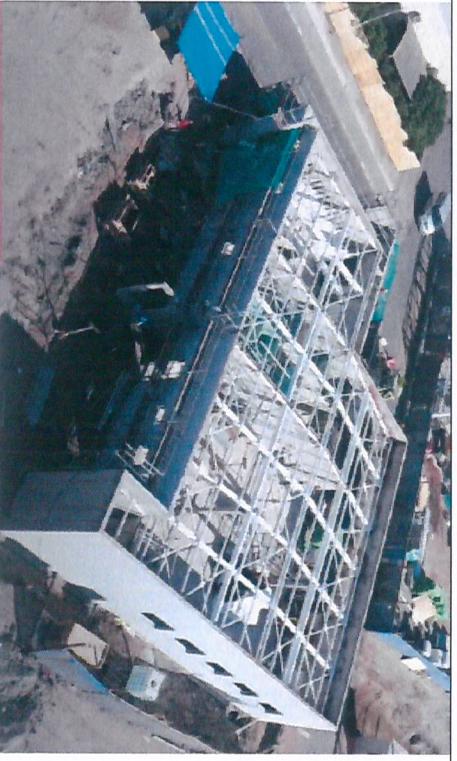
Registros	
Registro 13.	Fecha: 12-05-2020 Descripción del medio de prueba: Construcción Nuevo Casino Y Auditorio de Dirección General de Aeronáutica Civil (DGAC).

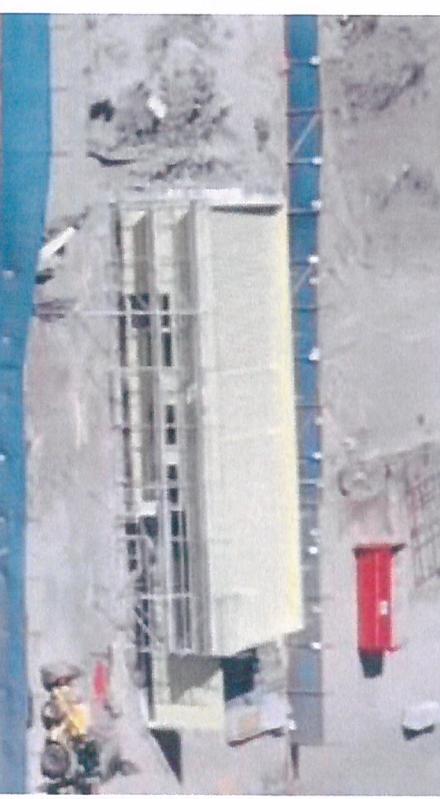
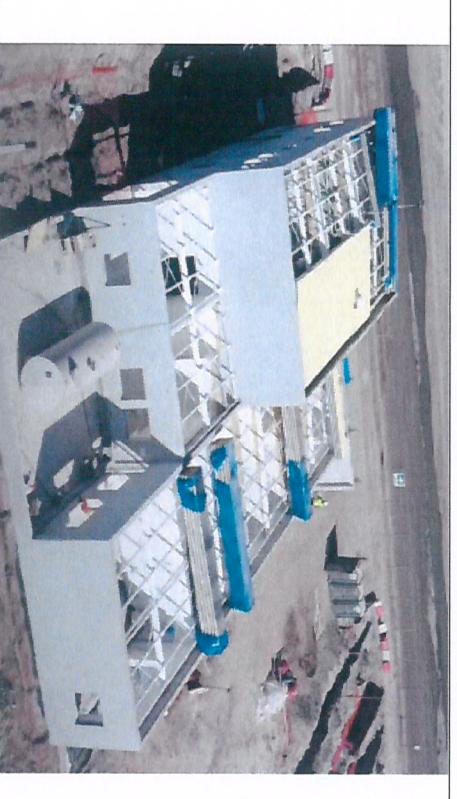
Registro 14.	Fecha: 12-05-2020 Descripción del medio de prueba: Construcción Nueva Subestación Eléctrica DGAC.

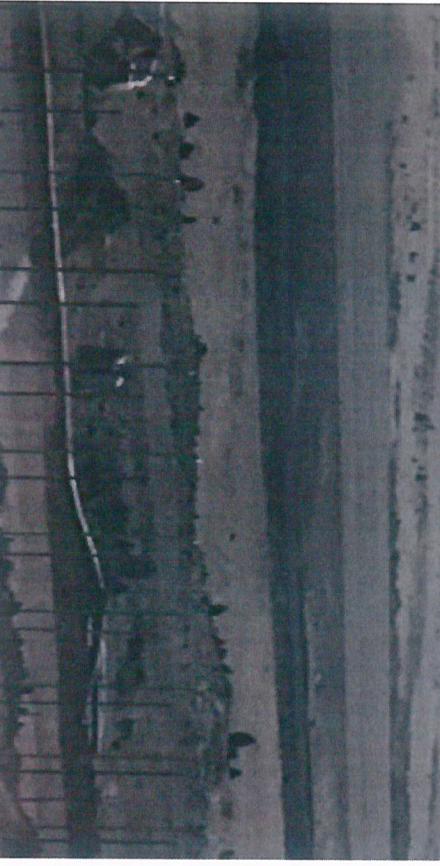
Registro 17. Fecha: 12-05-2020 Descripción del medio de prueba: Estación de transmisores VHF/AM (Estación de Transmisores TX).

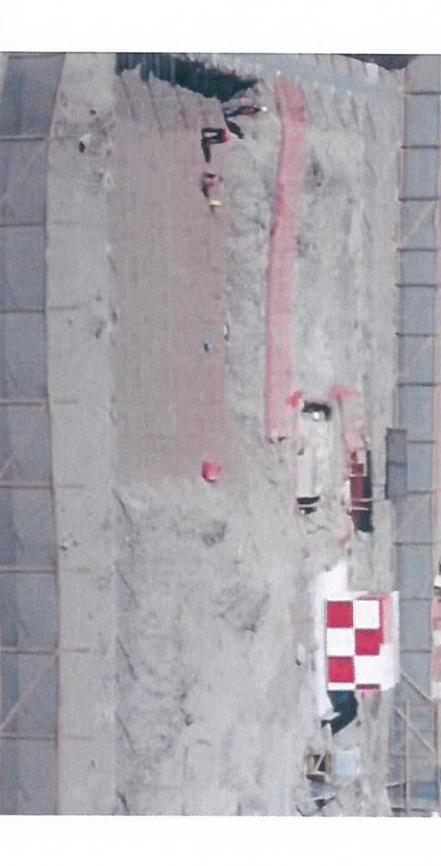
Registro 18 Fecha: 12-05-2020 Descripción del medio de prueba: Colector Alcantarillado Proyectado.

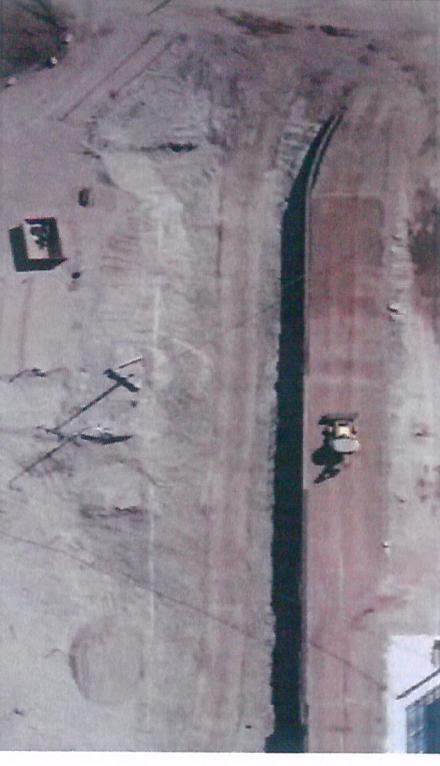
Registro 19. Fecha: 12-05-2020 Descripción del medio de prueba: Matriz Agua Potable Proyectada.

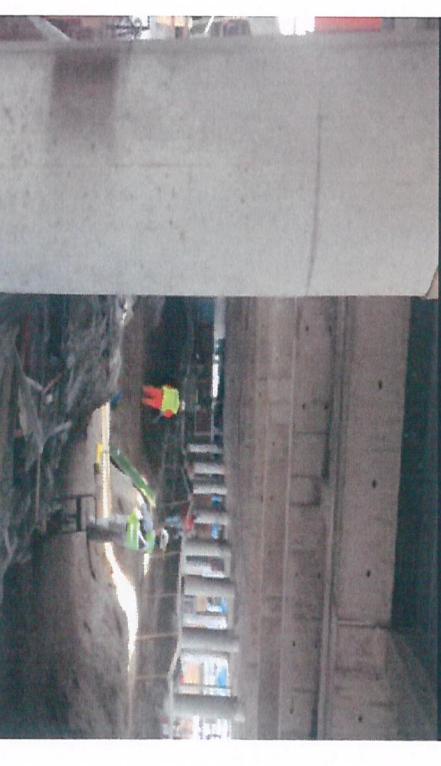
Registro 20. Fecha: 12-05-2020 Descripción del medio de prueba: Vialidad Proyectada.

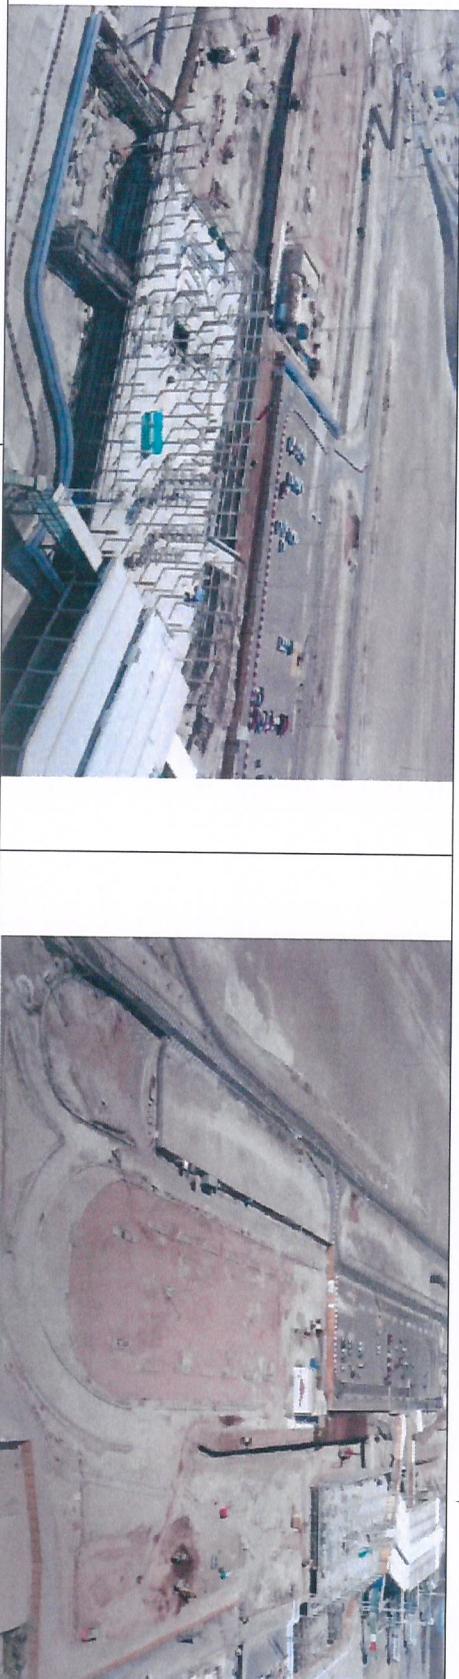
Registro 21.

Descripción del medio de prueba: Ampliación y Mejoramiento Terminal de Pasajeros.

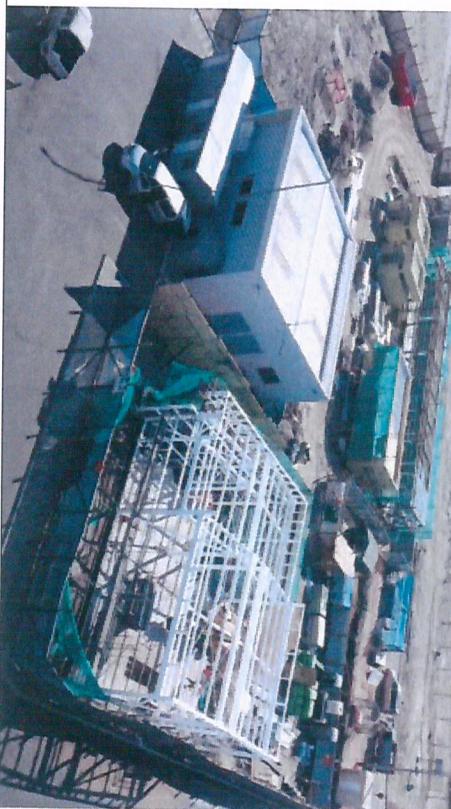
Registro 22

Descripción del medio de prueba: Ampliación y mejoramiento Estacionamientos de Pasajeros Pax.

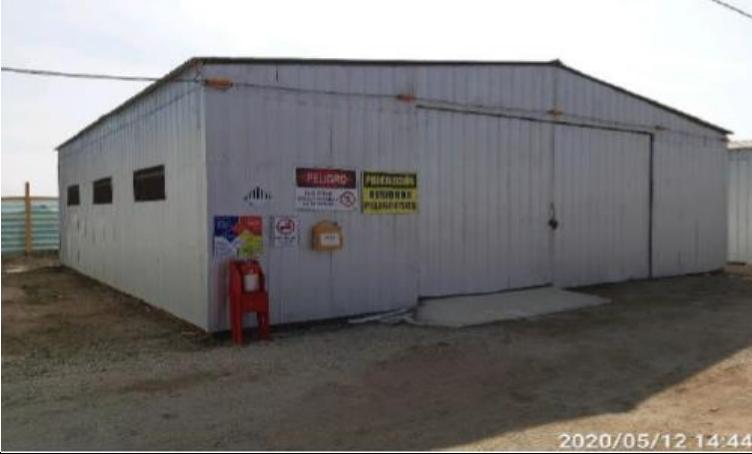
2020/05/12 14:44		2020/05/12 14:46	
Registro 1.	Fecha: 12-05-2020	Registro 2	Fecha: 12-05-2020
Descripción del medio de prueba: Bodega de Residuos Peligrosos.		Descripción del medio de prueba: Bodega de Sustancias Peligrosas.

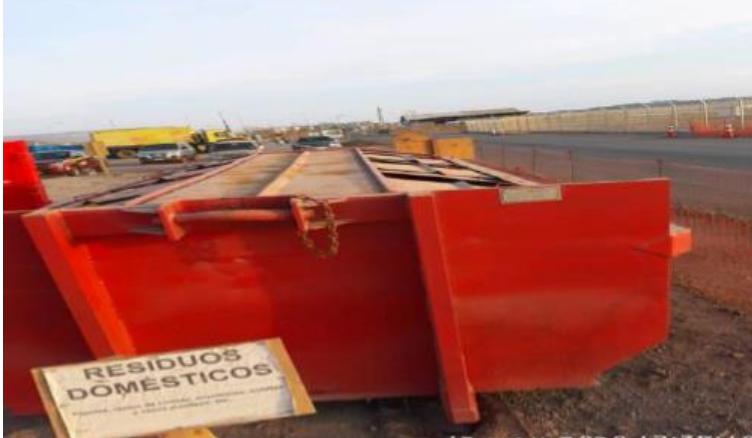
12 may. 2020 17:38:10		2020/05/12 14:44	
Registro 3.	Fecha: 12-05-2020	Registro 4.	Fecha: 12-05-2020
Descripción del medio de prueba: Sector de Almacenamiento Temporal de Residuos Domésticos y no Peligrosos.		Descripción del medio de prueba: Taller de maquinaria y equipos.

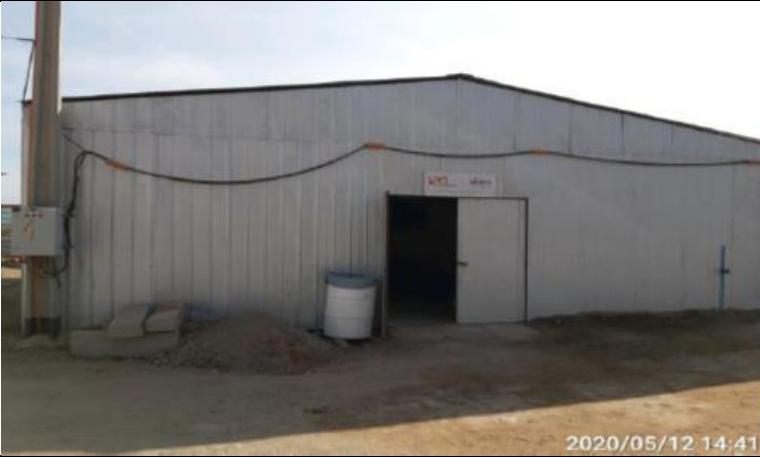
2020/05/12 14:52
Registro 5.	Fecha: 12-05-2020	Registro 6	Fecha: 12-05-2020
Descripción del medio de prueba: Laboratorio de Autocontrol.		Descripción del medio de prueba: Surtidor de combustible.

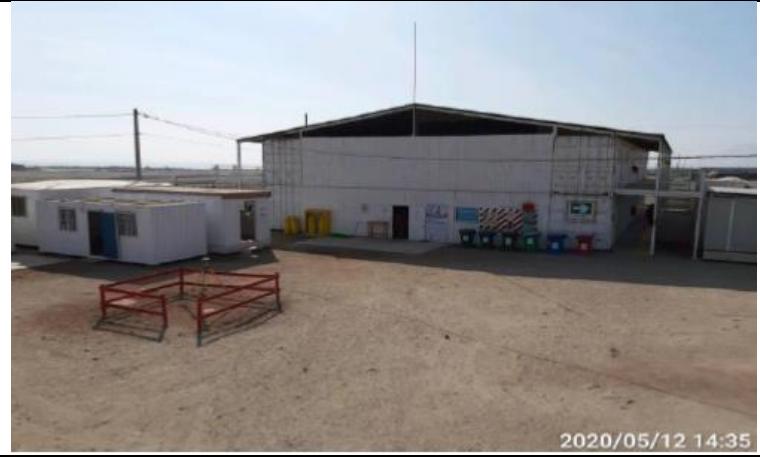
2020/05/12 14:57
Registro 7.	Fecha: 12-05-2020	Registro 8.	Fecha: 12-05-2020
Descripción del medio de prueba: Instalaciones de trabajadores.		Descripción del medio de prueba: Oficina Constructora, administración y bodega.

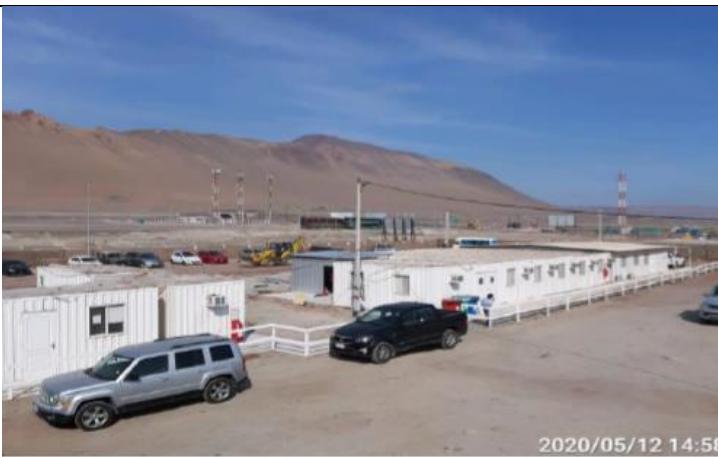
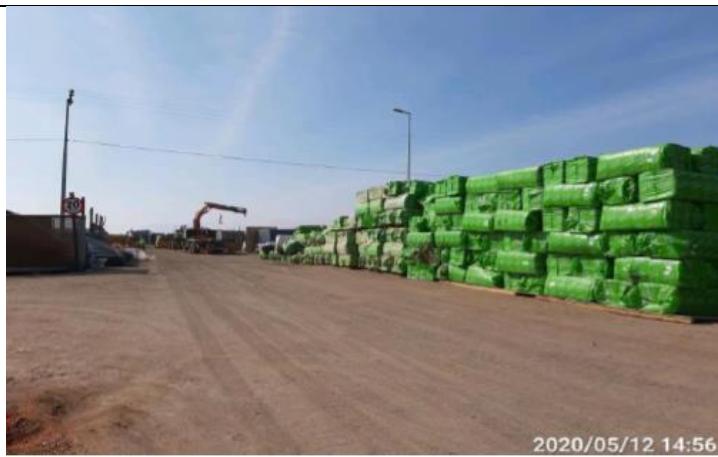
Registro 9.	Fecha: 12-05-2020	Registro 10	Fecha: 12-05-2020
Descripción del medio de prueba: Oficina para Inspector Fiscal.		Descripción del medio de prueba: Patio de acopio de materiales.

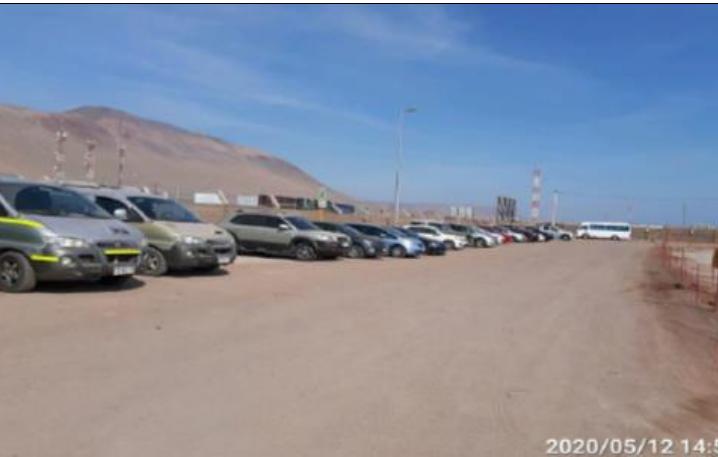
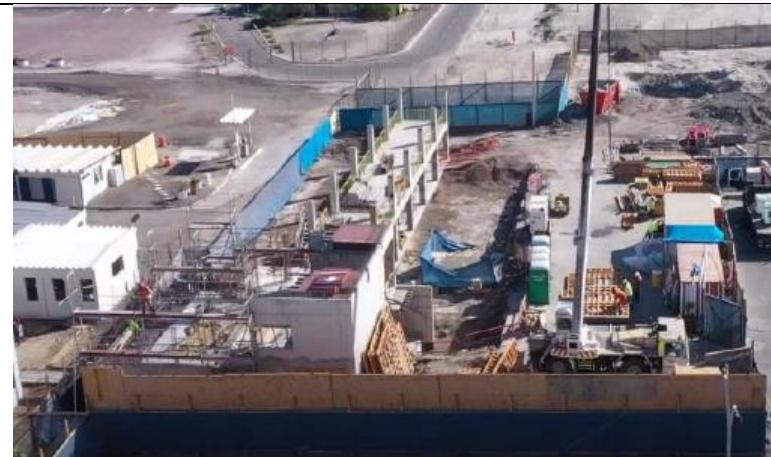
Registro 11.	Fecha: 12-05-2020	Registro 12.	Fecha: 12-05-2020
Descripción del medio de prueba: Estacionamientos.		Descripción del medio de prueba: Construcción Nuevo Edificio Servicio de Extinción de Incendios (SSEI) y Plataforma carros SSEI.

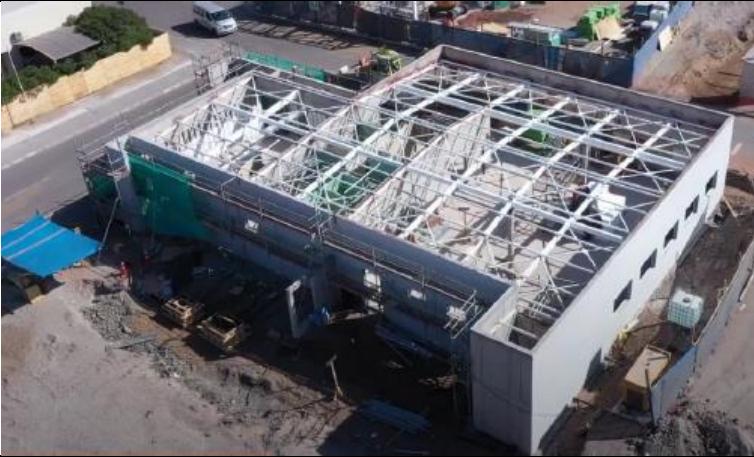
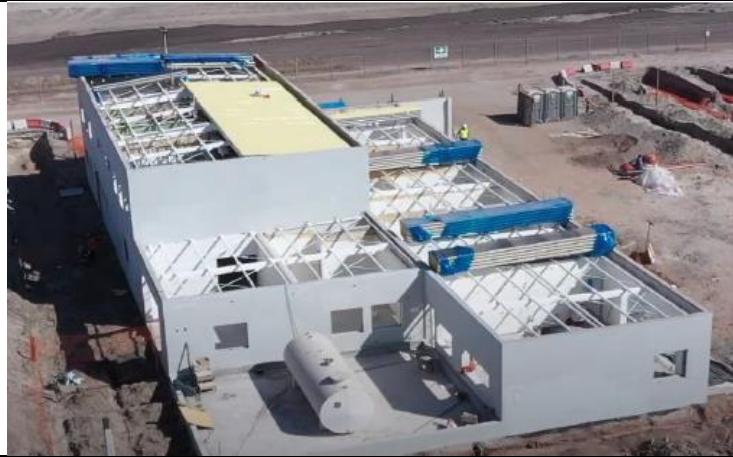
Registro 13.	Fecha: 12-05-2020	Registro 14	Fecha: 12-05-2020
Descripción del medio de prueba: Construcción Nuevo Casino y Auditorio de Dirección General de Aeronáutica Civil (DGAC).		Descripción del medio de prueba: Construcción Nueva Subestación Eléctrica DGAC.

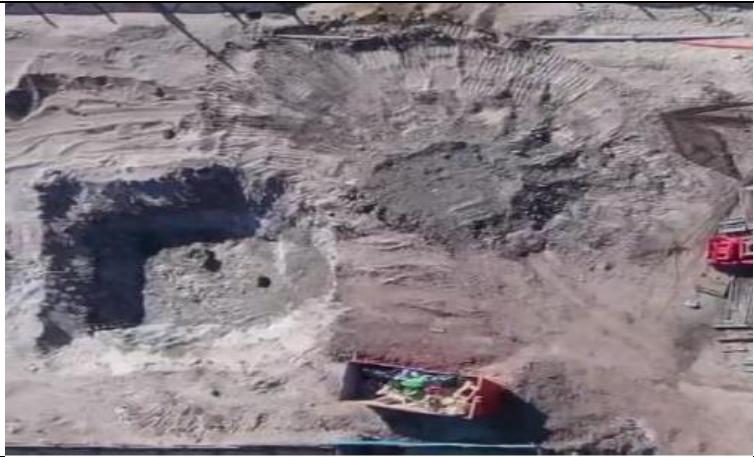
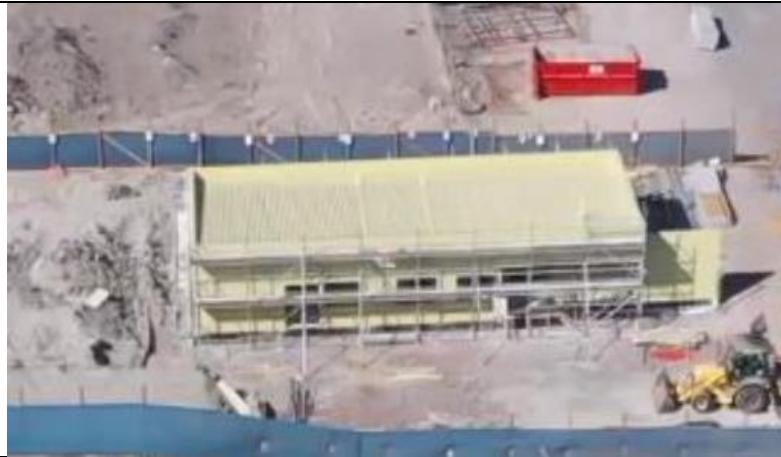
Registro 15.	Fecha: 12-05-2020	Registro 16.	Fecha: 12-05-2020
Descripción del medio de prueba: Zona de combustible.		Descripción del medio de prueba: Construcción Nuevo Edificio de Servicio Aéreo de Rescate (SAR)

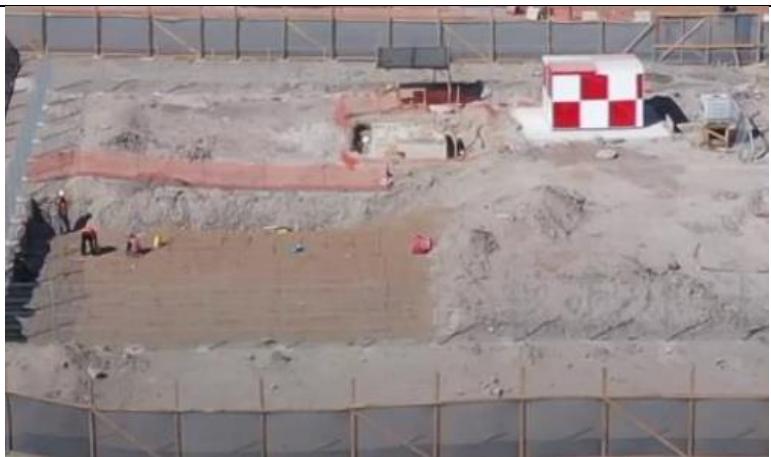
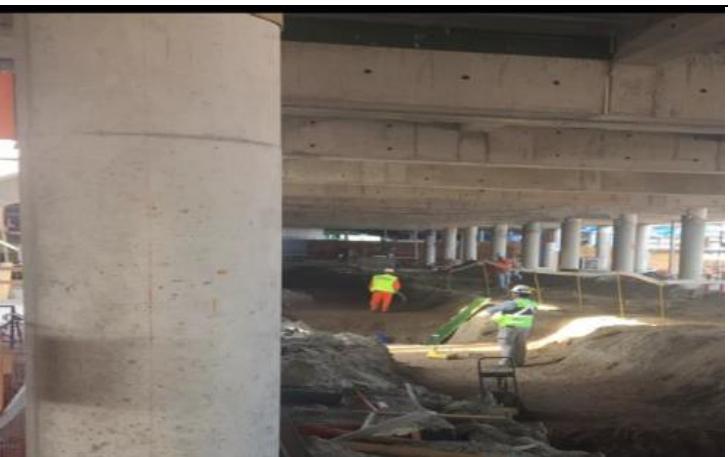
Registro 17. Fecha: 12-05-2020 Descripción del medio de prueba: Estación de transmisores VHF/AM (Estación de Transmisores TX).		Registro 18 Fecha: 12-05-2020 Descripción del medio de prueba: Colector Alcantarillado Proyectado.

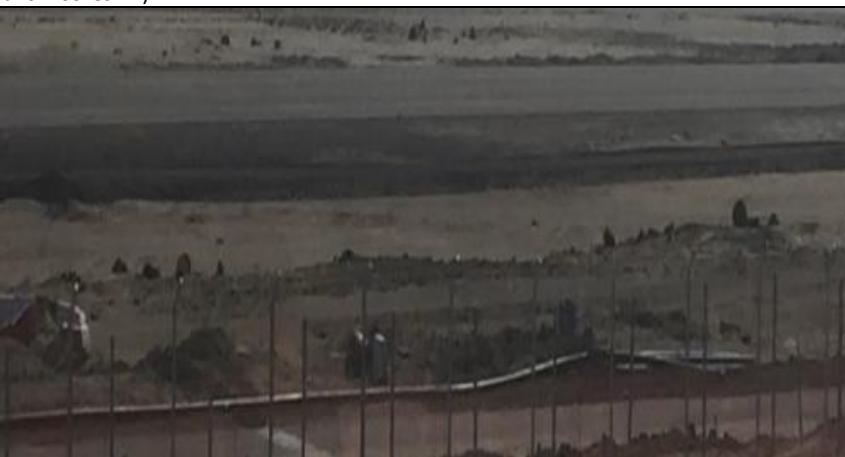
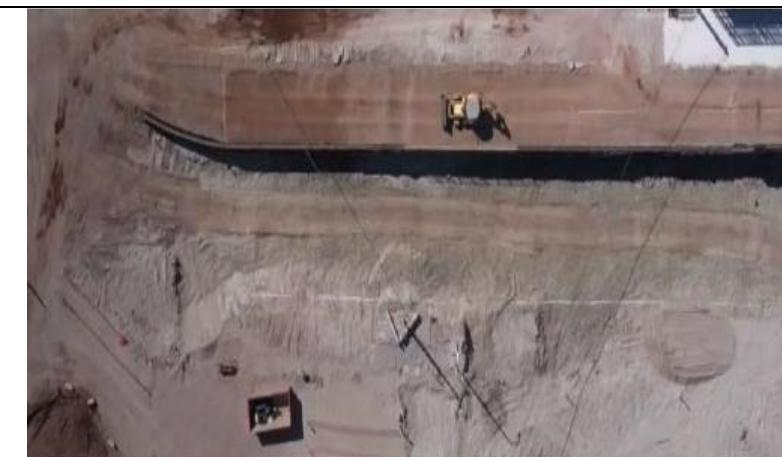
Registro 19. Fecha: 12-05-2020 Descripción del medio de prueba: Matriz Agua Potable Proyectada.		Registro 20. Fecha: 12-05-2020 Descripción del medio de prueba: Vialidad Proyectada.

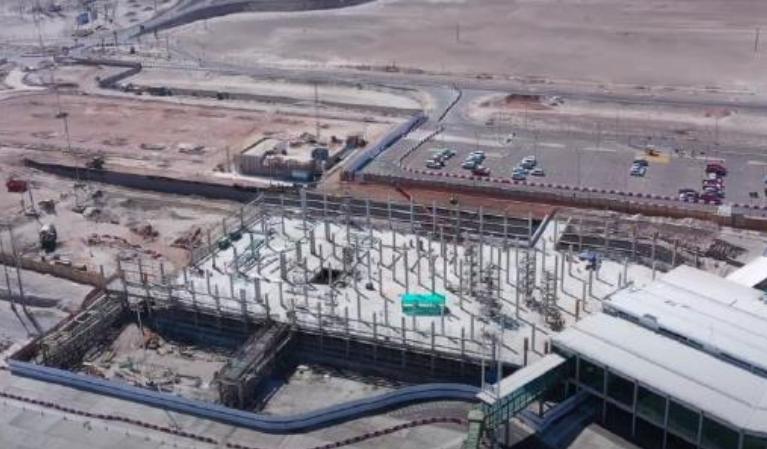
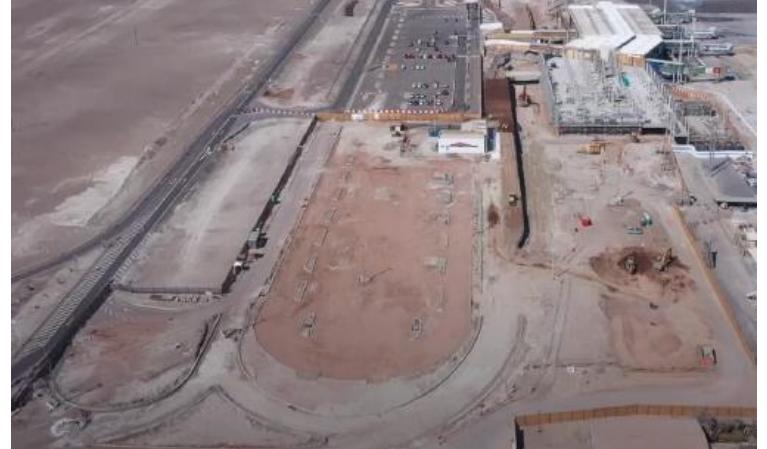
Registro 21.	Fecha: 12-05-2020	Registro 22	Fecha: 12-05-2020		
Descripción del medio de prueba: Ampliación y Mejoramiento Terminal de Pasajeros.		Descripción del medio de prueba: Ampliación y mejoramiento Estacionamientos de Pasajeros Pax.

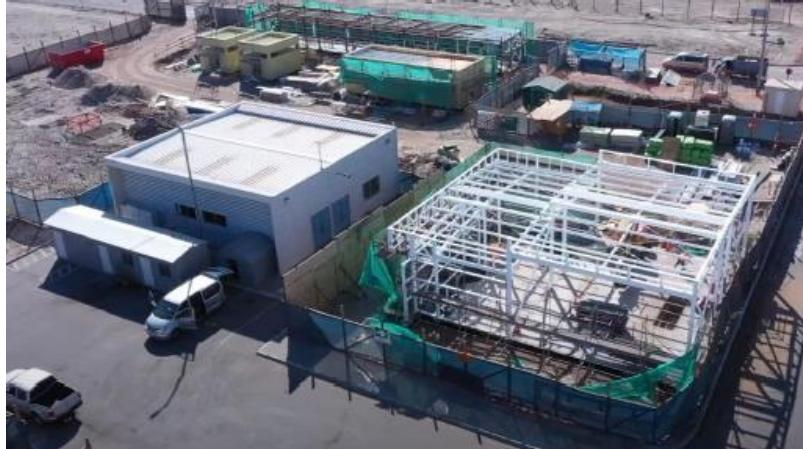
Registro 23.	Fecha: 12-05-2020				
Descripción del medio de prueba: Ampliación Edificio Logístico DGAC.
